编号：2472357-2026

# 检测检验报告

样品名称： 隔绝式压缩氧气自救器（在用品）

规格型号： ZYX45

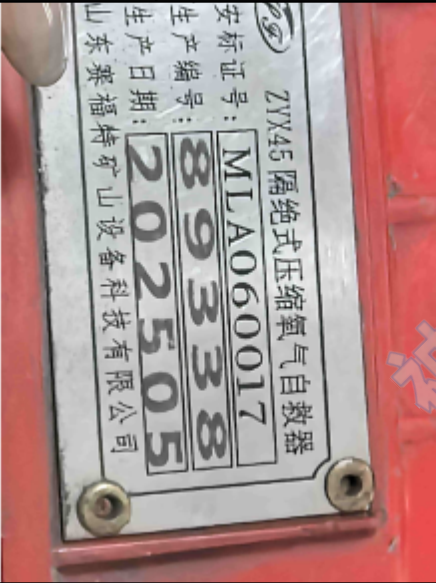
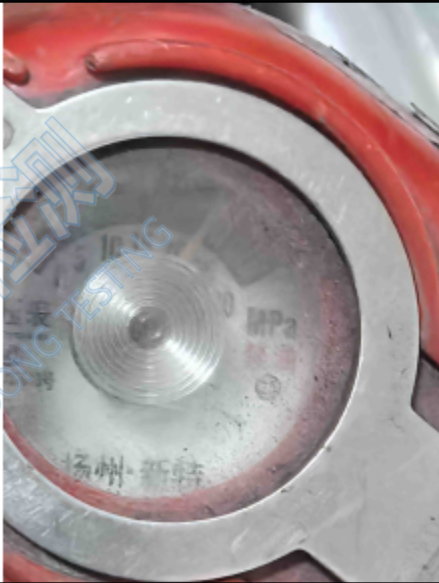
| 序号 | 样品状态 | 红色整机完好 | 出厂编号 | 89338 | | |
| | | 结构设计及外观 | 自救器开启、封印条是否断裂，外壳是否严重破损变形 | 合格 | 合格 | GB 24502-2023《煤矿用自救器》7.3.1 a |
| 3 | H14260704399 | 氧气瓶压力 (MPa) | ≥18MPa | 22 | 合格 | GB 24502-2023《煤矿用自救器》7.3.1 c |

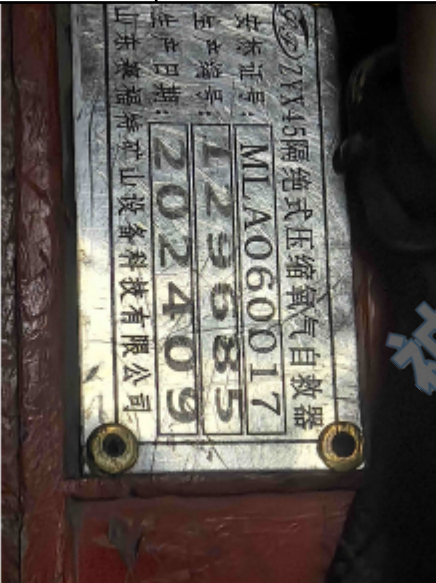
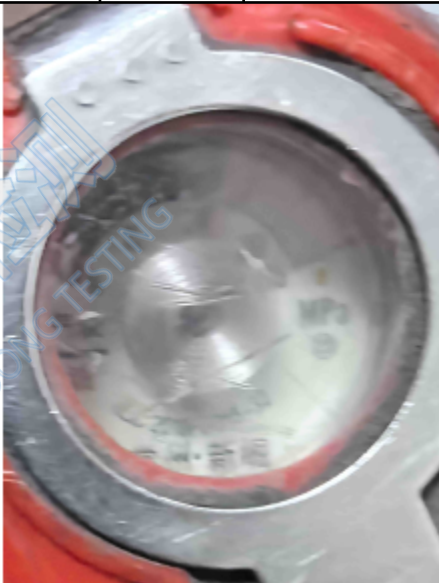
| 序号 | 样品状态 | 红色整机完好 | 出厂编号 | 129685 | | |
| | | 结构设计及外观 | 自救器开启、封印条是否断裂，外壳是否严重破损变形 | 合格 | 合格 | GB 24502-2023《煤矿用自救器》7.3.1 a |
| 4 | H14260704400 | 氧气瓶压力 (MPa) | ≥18MPa | 22 | 合格 | GB 24502-2023《煤矿用自救器》7.3.1 c |

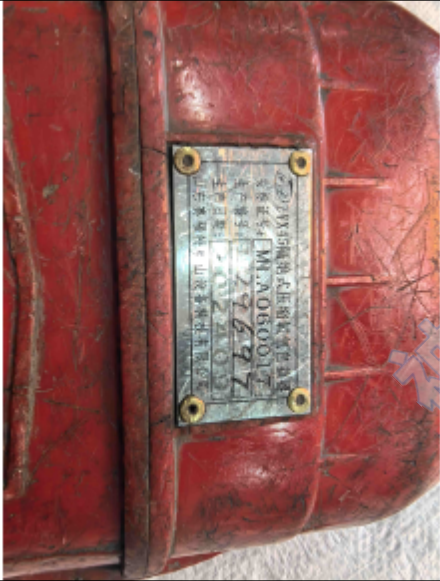
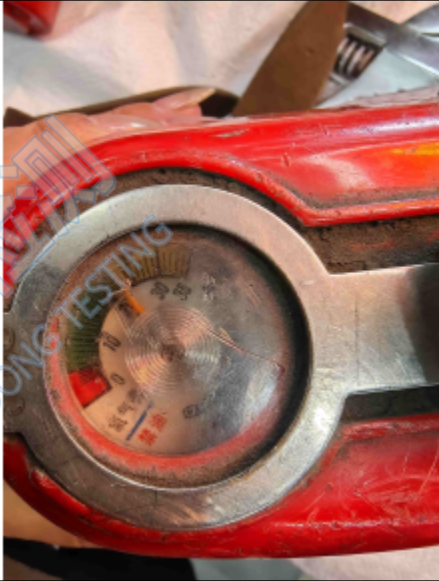
| 序号 | 样品状态 | 红色整机完好 | 出厂编号 | 129697 | | |
| 5 | H14260704401 | 结构设计及外观 | 自救器开启、封印条是否断裂，外壳是否严重破损变形 | 合格 | 合格 | GB 24502-2023《煤矿用自救器》7.3.1 a |
| | | 氧气瓶压力 (MPa) | ≥18MPa | 22 | 合格 | GB 24502-2023《煤矿用自救器》7.3.1 c |

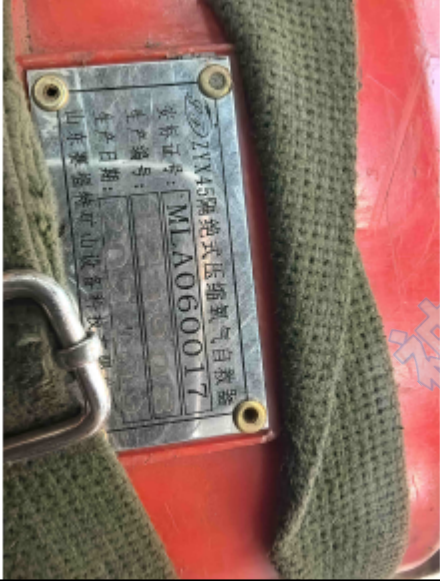
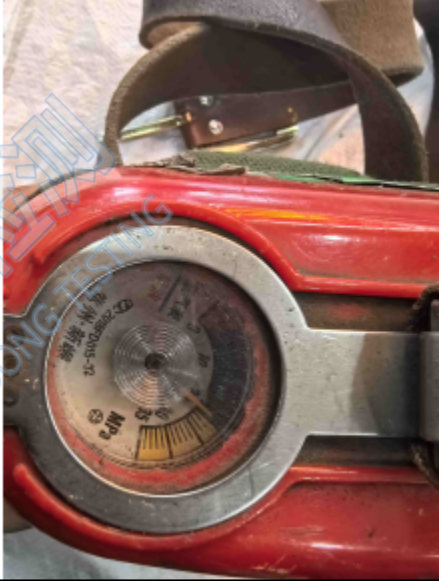
| 序号 | 样品状态 | 红色整机完好 | 出厂编号 | 129908 | | |
| 6 | H14260704402 | 结构设计及外观 | 自救器开启、封印条是否断裂，外壳是否严重破损变形 | 合格 | 合格 | GB 24502-2023《煤矿用自救器》7.3.1 a |
| | | 氧气瓶压力 (MPa) | ≥18MPa | 21 | 合格 | GB 24502-2023《煤矿用自救器》7.3.1 c |

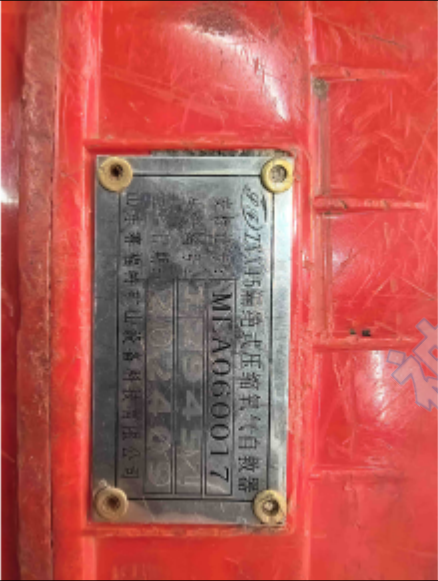
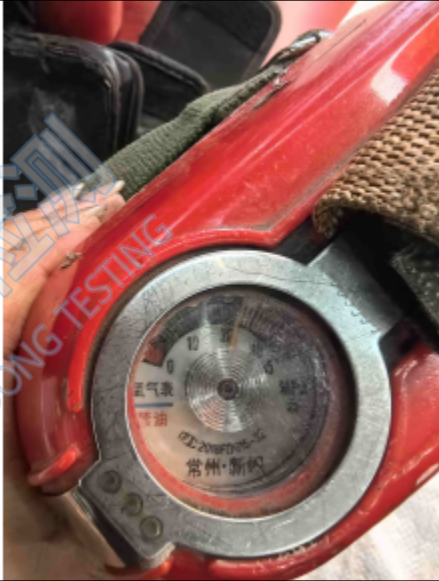
| 序号 | 样品状态 | 红色整机完好 | 出厂编号 | 129451 | | |
| | | 结构设计及外观 | 自救器开启、封印条是否断裂，外壳是否严重破损变形 | 合格 | 合格 | GB 24502-2023《煤矿用自救器》7.3.1 a |
| 7 | H14260704403 | 氧气瓶压力 (MPa) | ≥18MPa | 21 | 合格 | GB 24502-2023《煤矿用自救器》7.3.1 c |

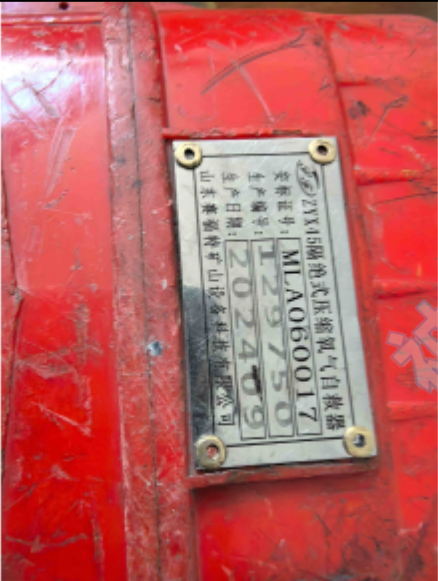
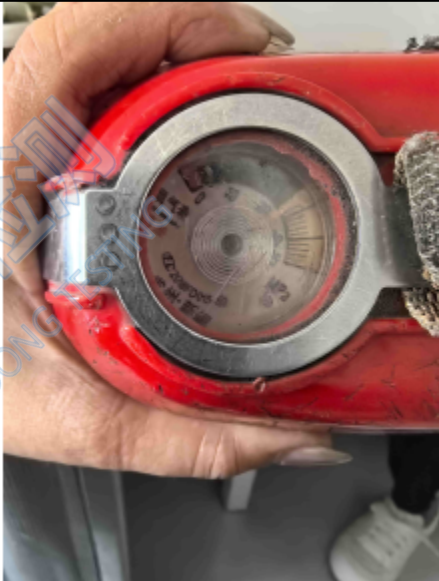
| 序号 | 样品状态 | 红色整机完好 | 出厂编号 | 129750 | | |
| | | 结构设计及外观 | 自救器开启、封印条是否断裂，外壳是否严重破损变形 | 合格 | 合格 | GB 24502-2023《煤矿用自救器》7.3.1 a |
| 8 | H14260704404 | 氧气瓶压力 (MPa) | ≥18MPa | 21 | 合格 | GB 24502-2023《煤矿用自救器》7.3.1 c |

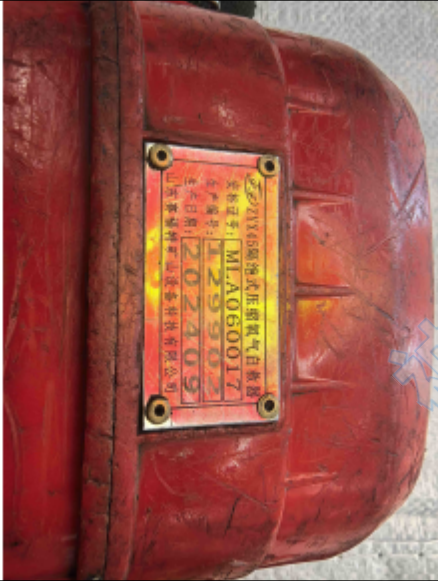
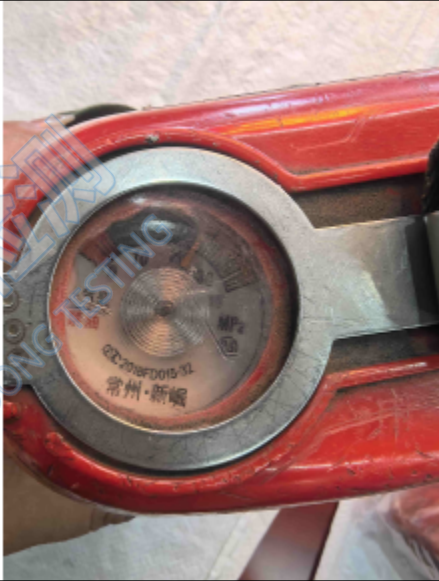
| 序号 | 样品状态 | 红色整机完好 | 出厂编号 | 129902 | | |
| 9 | H14260704405 | 结构设计及外观 | 自救器开启、封印条是否断裂，外壳是否严重破损变形 | 合格 | 合格 | GB 24502-2023《煤矿用自救器》7.3.1 a |
| | | 氧气瓶压力 (MPa) | ≥18MPa | 21 | 合格 | GB 24502-2023《煤矿用自救器》7.3.1 c |

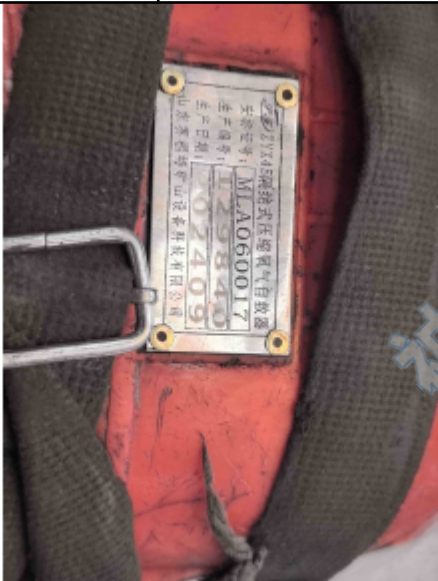
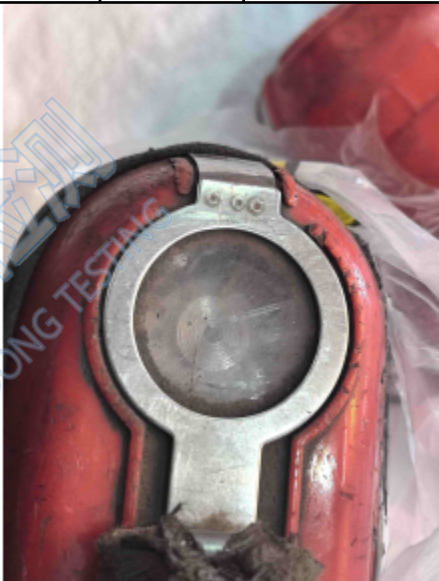
| 序号 | 样品状态 | 红色整机完好 | 出厂编号 | 129840 | | |
| 10 | H14260704406 | 结构设计及外观 | 自救器开启、封印条是否断裂，外壳是否严重破损变形 | 合格 | 合格 | GB 24502-2023《煤矿用自救器》7.3.1 a |
| | | 氧气瓶压力 (MPa) | ≥18MPa | 21 | 合格 | GB 24502-2023《煤矿用自救器》7.3.1 c |
