# 检测检验报告

| 样品名称： | 隔绝式压缩氧气自救器（在用品） |
| 规格型号： | ZYX45 |
| 委托单位： | 乌兰木伦煤矿 |

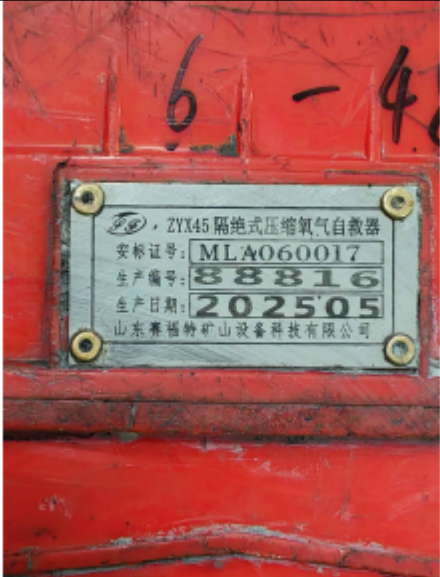
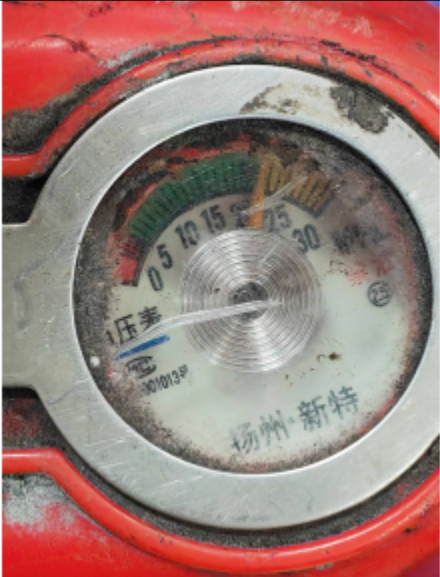
| 序号 | 样品状态 | 红色整机完好 | 出厂编号 | 88816 | | |

| 1 | H14260704000 | 结构设计及外观 | 自救器开启、封印条是否断裂，外壳是否严重破损变形 | 合格 | 合格 | GB 24502-2023《煤矿用自救器》7.3.1 a |
| | | 氧气瓶压力 (MPa) | ≥18MPa | 21 | 合格 | GB 24502-2023《煤矿用自救器》7.3.1 c |

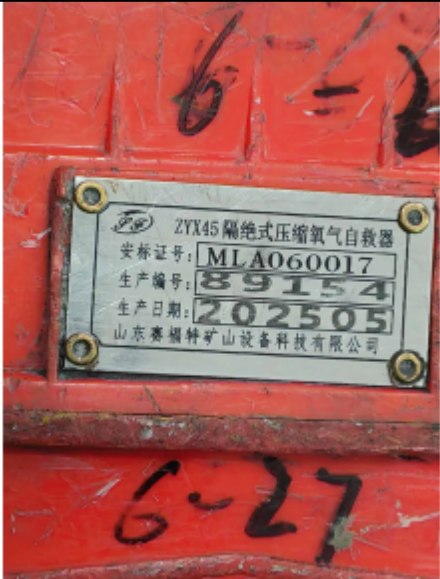
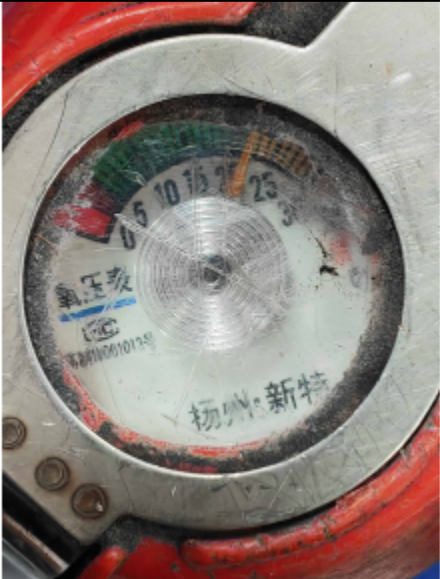
| 序号 | 样品状态 | 红色整机完好 | 出厂编号 | 89154 | | |

| 2 | H14260704001 | 结构设计及外观 | 自救器开启、封印条是否断裂，外壳是否严重破损变形 | 合格 | 合格 | GB 24502-2023《煤矿用自救器》7.3.1 a |
| | | 氧气瓶压力 (MPa) | ≥18MPa | 20 | 合格 | GB 24502-2023《煤矿用自救器》7.3.1 c |

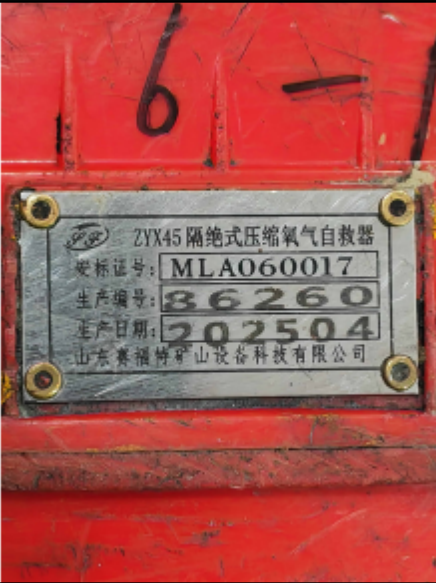
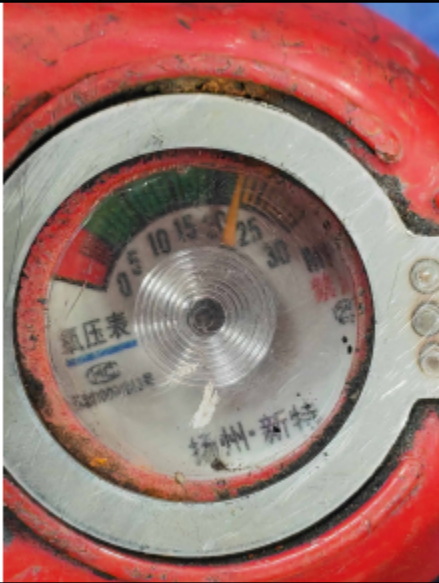
| 序号 | 样品状态 | 红色整机完好 | 出厂编号 | 86260 | | |

| | | 结构设计及外观 | 自救器开启、封印条是否断裂，外壳是否严重破损变形 | 合格 | 合格 | GB 24502-2023《煤矿用自救器》7.3.1 a |
| 9 | H14260704008 | 氧气瓶压力(MPa) | ≥18MPa | 22 | 合格 | GB 24502-2023《煤矿用自救器》7.3.1 c |

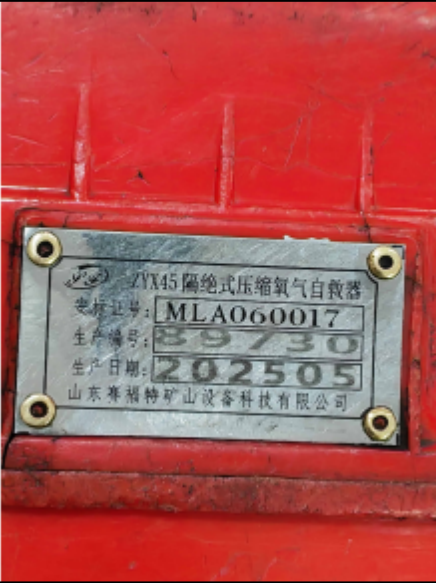
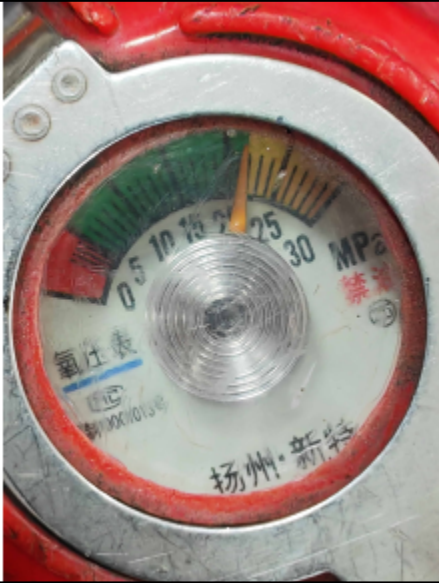
| 序号 | 样品状态 | 红色整机完好 | 出厂编号 | 89730 | | |

| | | 结构设计及外观 | 自救器开启、封印条是否断裂，外壳是否严重破损变形 | 合格 | 合格 | GB 24502-2023《煤矿用自救器》7.3.1 a |
| 10 | H14260704009 | 氧气瓶压力(MPa) | ≥18MPa | 21 | 合格 | GB 24502-2023《煤矿用自救器》7.3.1 c |
