# 检测检验报告

| 样品名称： | 隔绝式压缩氧气自救器（在用品） |
| 规格型号： | ZYX45 |
| 委托单位： | 乌兰木伦煤矿 |

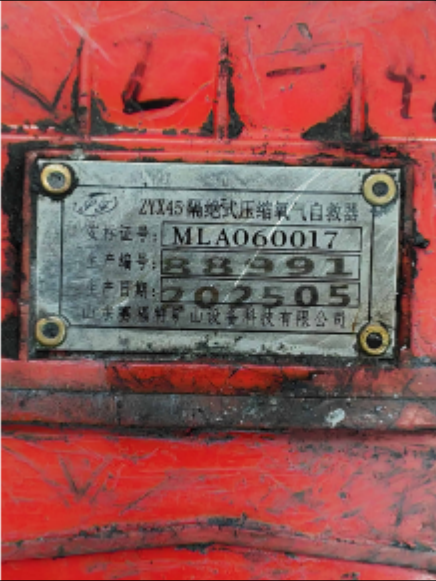
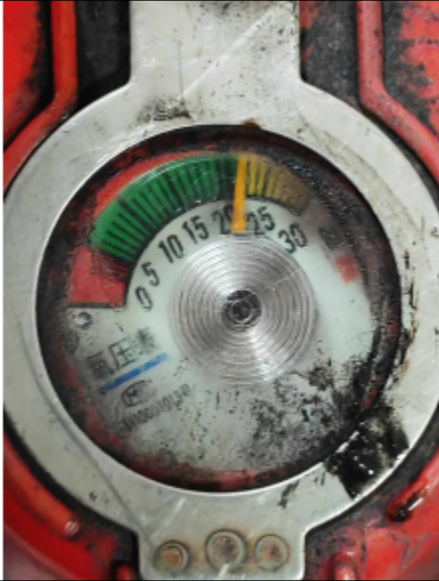
| 序号 | 样品状态 | 红色整机完好 | 出厂编号 | 88991 | | |
| 1 | H14260704030 | 结构设计及外观 | 自救器开启、封印条是否断裂，外壳是否严重破损变形 | 合格 | 合格 | GB 24502-2023《煤矿用自救器》7.3.1 a |
| | | 氧气瓶压力 (MPa) | ≥18MPa | 22 | 合格 | GB 24502-2023《煤矿用自救器》7.3.1 c |

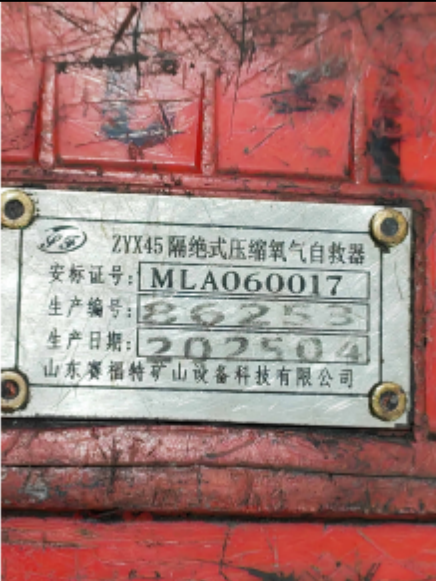
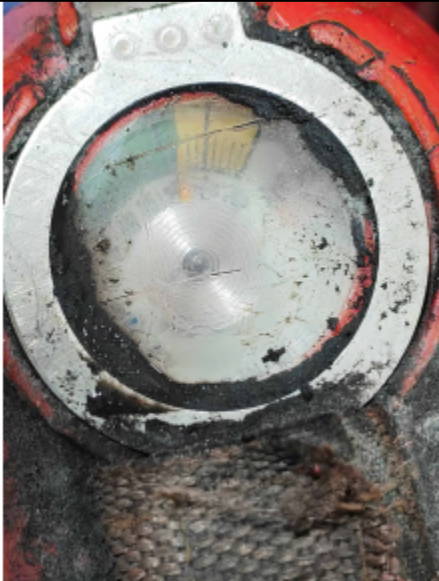
| 序号 | 样品状态 | 红色整机完好 | 出厂编号 | 86253 | | |
| 2 | H14260704031 | 结构设计及外观 | 自救器开启、封印条是否断裂，外壳是否严重破损变形 | 合格 | 合格 | GB 24502-2023《煤矿用自救器》7.3.1 a |
| | | 氧气瓶压力 (MPa) | ≥18MPa | 21 | 合格 | GB 24502-2023《煤矿用自救器》7.3.1 c |
