# 检测检验报告

| 样品名称： | 隔绝式压缩氧气自救器（在用品） |
| 规格型号： | ZYX45 |
| 委托单位： | 乌兰木伦煤矿 |

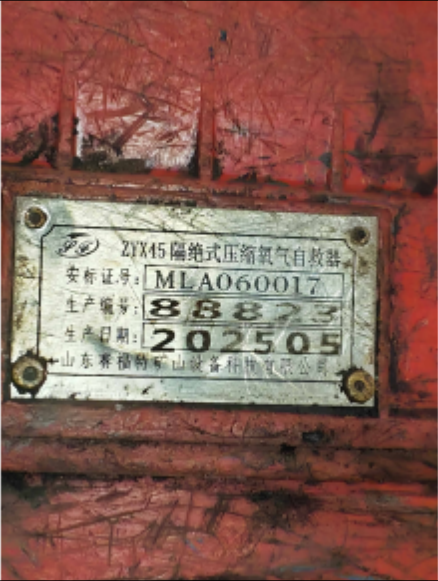
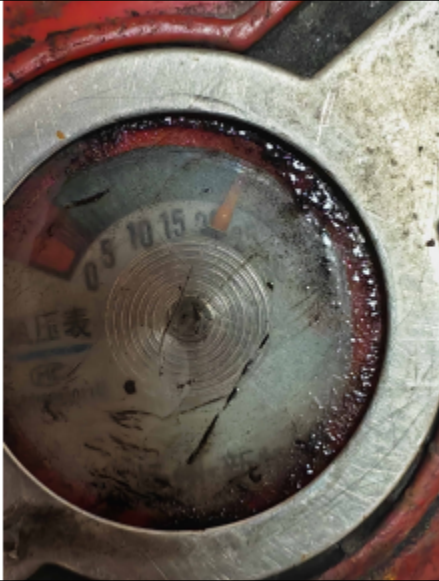
| 序号 | 样品状态 | 红色整机完好 | 出厂编号 | 88823 | | |
| 1 | H14260704080 | 结构设计及外观 | 自救器开启、封印条是否断裂，外壳是否严重破损变形 | 合格 | 合格 | GB 24502-2023《煤矿用自救器》7.3.1 a |
| | | 氧气瓶压力 (MPa) | ≥18MPa | 20 | 合格 | GB 24502-2023《煤矿用自救器》7.3.1 c |

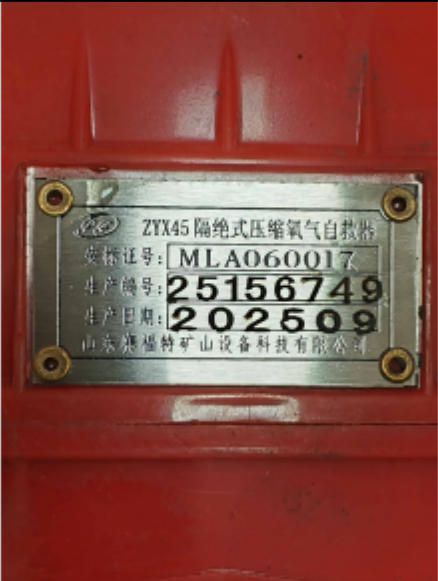
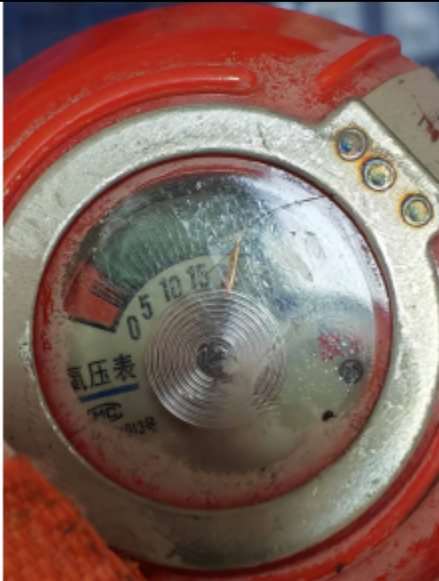
| 序号 | 样品状态 | 红色整机完好 | 出厂编号 | 25156749 | | |
| 2 | H14260704081 | 结构设计及外观 | 自救器开启、封印条是否断裂，外壳是否严重破损变形 | 合格 | 合格 | GB 24502-2023《煤矿用自救器》7.3.1 a |
| | | 氧气瓶压力 (MPa) | ≥18MPa | 21 | 合格 | GB 24502-2023《煤矿用自救器》7.3.1 c |

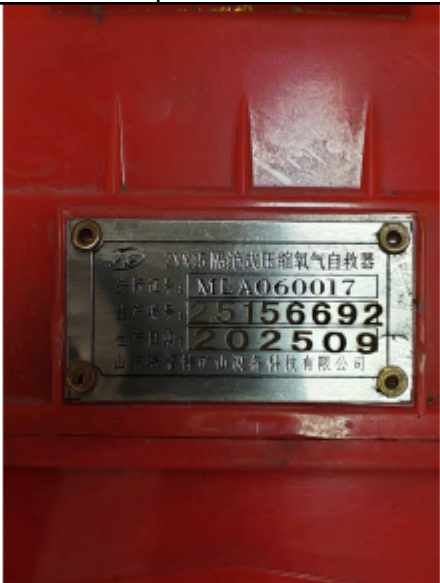
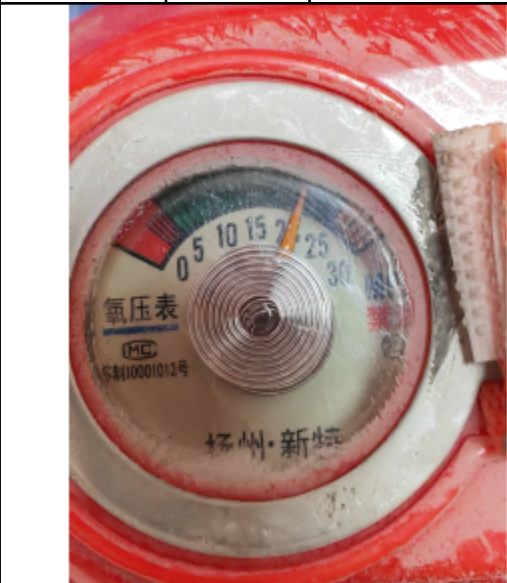
| 序号 | 样品状态 | 红色整机完好 | 出厂编号 | 25156692 | | |
| | 3 | H14260704082 | 结构设计及外观 | 自救器开启、封印条是否断裂，外壳是否严重破损变形 | 合格 | 合格 |
| 氧气瓶压力 (MPa) | | | ≥18MPa | 20 | 合格 | GB 24502-2023《煤矿用自救器》7.3.1 c |

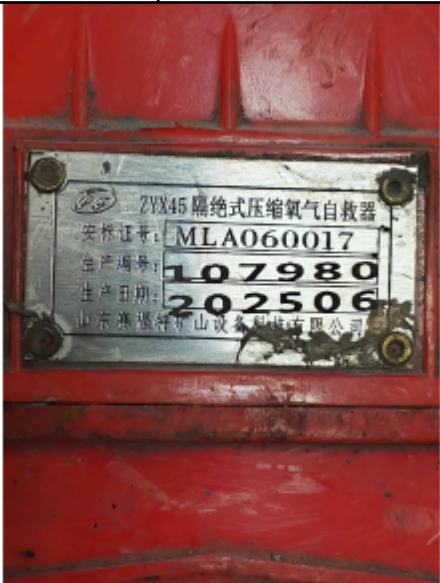
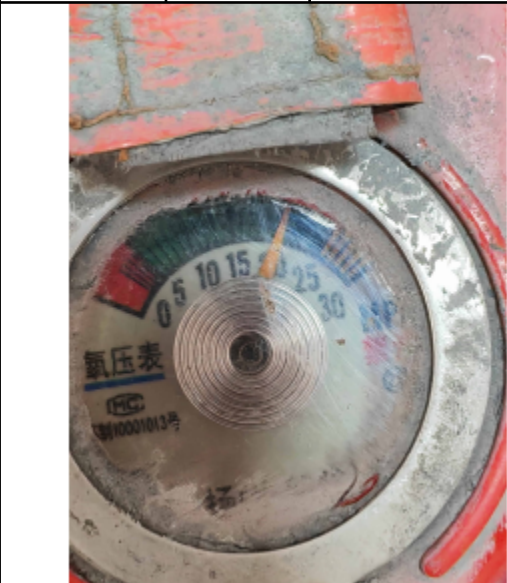
| 序号 | 样品状态 | 红色整机完好 | 出厂编号 | 107980 | | |
| | 4 | H14260704083 | 结构设计及外观 | 自救器开启、封印条是否断裂，外壳是否严重破损变形 | 合格 | 合格 |
| 氧气瓶压力 (MPa) | | | ≥18MPa | 20 | 合格 | GB 24502-2023《煤矿用自救器》7.3.1 c |
