# 检测检验报告

| 样品名称： | 隔绝式压缩氧气自救器（在用品） |
| 规格型号： | ZYX45 |
| 委托单位： | 乌兰木伦煤矿 |

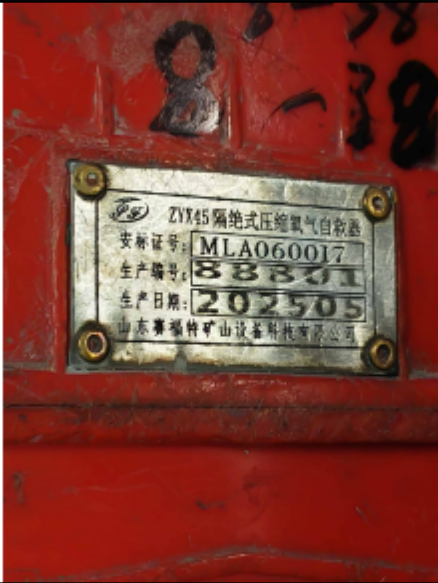
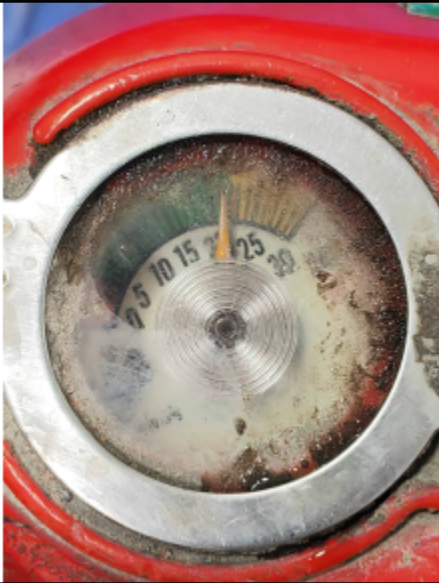
| 序号 | 样品状态 | 红色整机完好 | 出厂编号 | 88801 | | |
| 1 | H14260703740 | 结构设计及外观 | 自救器开启、封印条是否断裂，外壳是否严重破损变形 | 合格 | 合格 | GB 24502-2023《煤矿用自救器》7.3.1 a |
| | | 氧气瓶压力 (MPa) | ≥18MPa | 21 | 合格 | GB 24502-2023《煤矿用自救器》7.3.1 c |

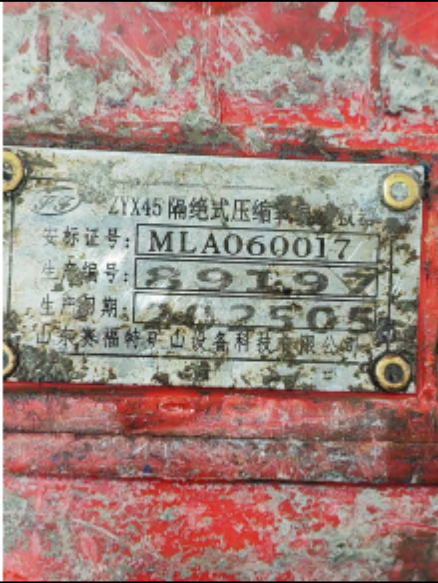
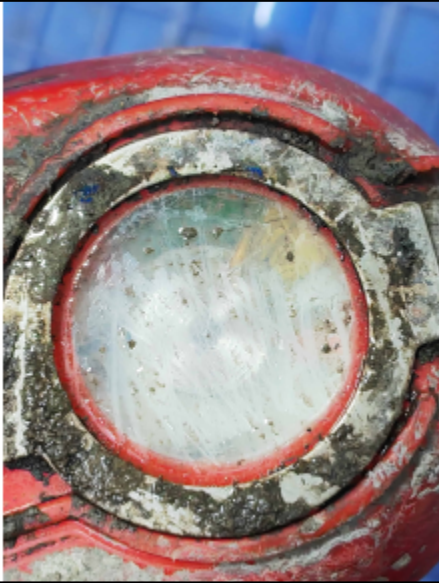
| 序号 | 样品状态 | 红色整机完好 | 出厂编号 | 89197 | | |
| 2 | H14260703741 | 结构设计及外观 | 自救器开启、封印条是否断裂，外壳是否严重破损变形 | 合格 | 合格 | GB 24502-2023《煤矿用自救器》7.3.1 a |
| | | 氧气瓶压力 (MPa) | ≥18MPa | 20 | 合格 | GB 24502-2023《煤矿用自救器》7.3.1 c |
