# 检测检验报告

| 样品名称： | 隔绝式压缩氧气自救器（在用品） |
| 规格型号： | ZYX45 |
| 委托单位： | 乌兰木伦煤矿 |

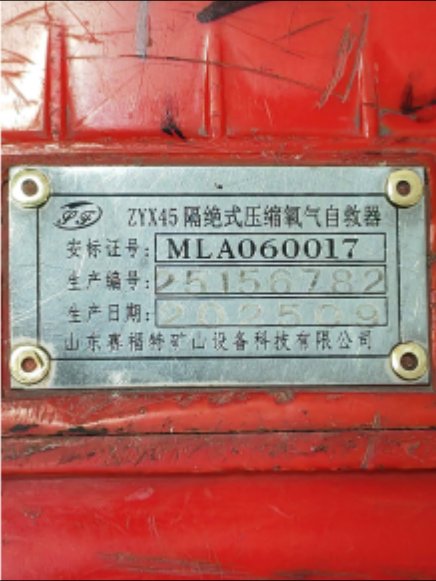
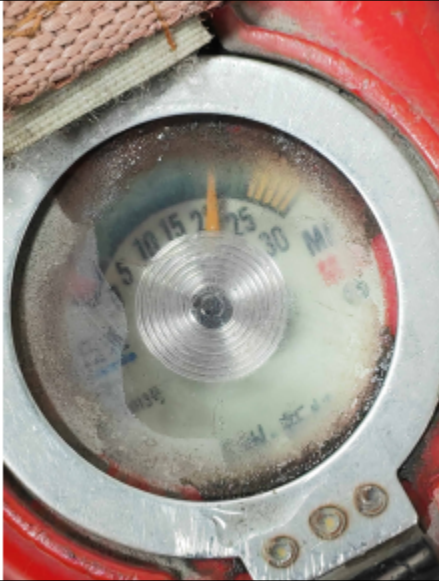
| 序号 | 样品状态 | 红色整机完好 | 出厂编号 | 25156782 | | |

| | | 结构设计及外观 | 自救器开启、封印条是否断裂，外壳是否严重破损变形 | 合格 | 合格 | GB 24502-2023《煤矿用自救器》7.3.1 a |
| 1 | H14260703760 | 氧气瓶压力 (MPa) | ≥18MPa | 20 | 合格 | GB 24502-2023《煤矿用自救器》7.3.1 c |

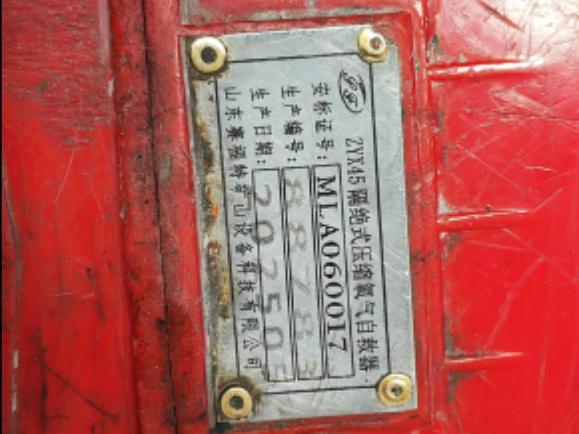
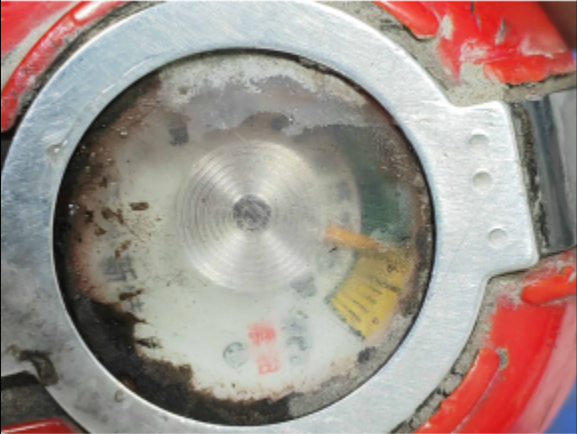
| 序号 | 样品状态 | 红色整机完好 | 出厂编号 | 88783 | | |

| | | 结构设计及外观 | 自救器开启、封印条是否断裂，外壳是否严重破损变形 | 合格 | 合格 | GB 24502-2023《煤矿用自救器》7.3.1 a |
| 2 | H14260703761 | 氧气瓶压力 (MPa) | ≥18MPa | 21 | 合格 | GB 24502-2023《煤矿用自救器》7.3.1 c |

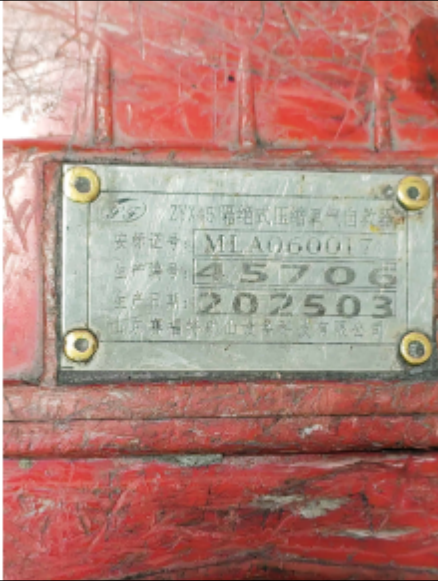
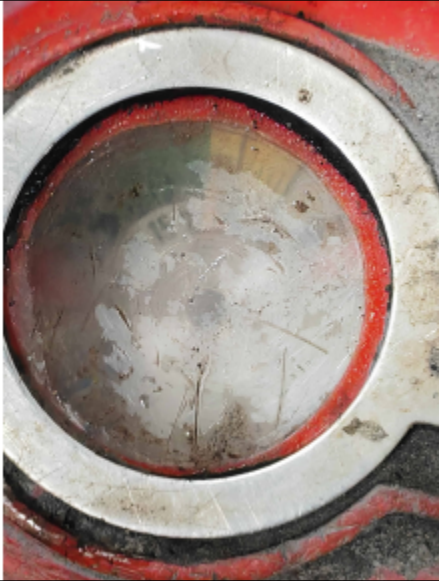
| 序号 | 样品状态 | 红色整机完好 | 出厂编号 | 45706 | | |

| | | 结构设计及外观 | 自救器开启、封印条是否断裂，外壳是否严重破损变形 | 合格 | 合格 | GB 24502-2023《煤矿用自救器》7.3.1 a |
| 3 | H14260703762 | 氧气瓶压力 (MPa) | ≥18MPa | 21 | 合格 | GB 24502-2023《煤矿用自救器》7.3.1 c |

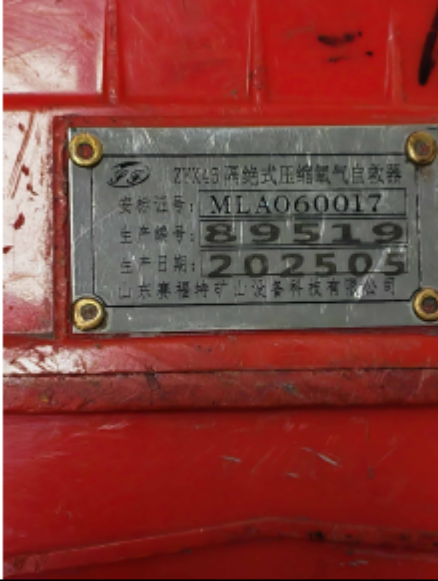
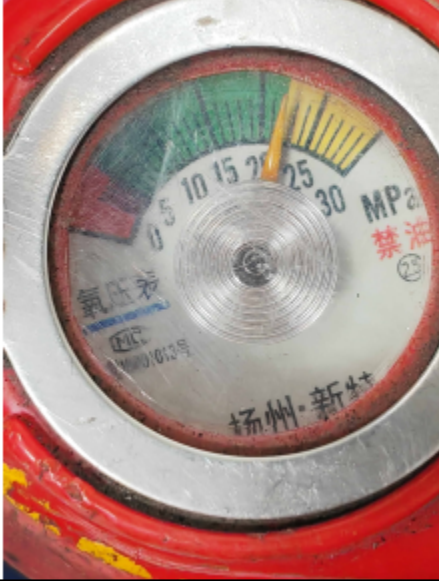
| 序号 | 样品状态 | 红色整机完好 | 出厂编号 | 89519 | | |

| | | 结构设计及外观 | 自救器开启、封印条是否断裂，外壳是否严重破损变形 | 合格 | 合格 | GB 24502-2023《煤矿用自救器》7.3.1 a |
| 4 | H14260703763 | 氧气瓶压力 (MPa) | ≥18MPa | 21 | 合格 | GB 24502-2023《煤矿用自救器》7.3.1 c |
