# 检测检验报告

样品名称： 隔绝式压缩氧气自救器（在用品）

规格型号： ZYX45

委托单位： 乌兰木伦煤矿

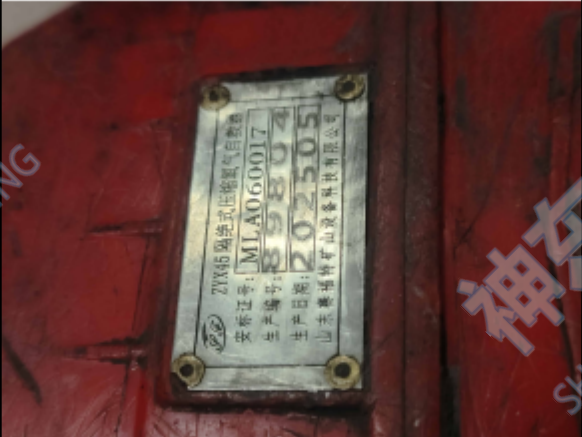
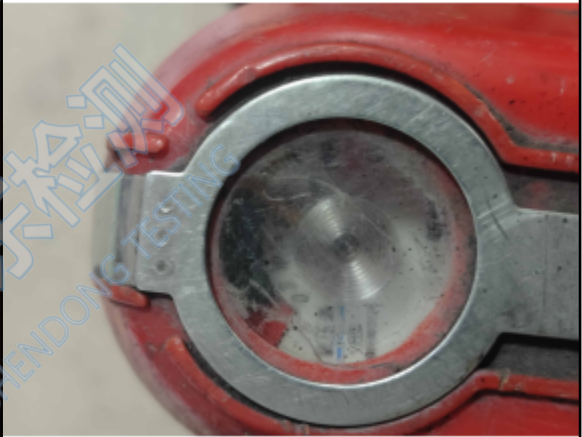
| 序号 | 样品状态 | 红色整机完好 | 出厂编号 | 89804 | | |

| 1 | H14260704542 | 结构设计及外观 | 自救器开启、封印条是否断裂，外壳是否严重破损变形 | 合格 | 合格 | GB 24502-2023《煤矿用自救器》7.3.1 a |
| | | 氧气瓶压力(MPa) | ≥18MPa | 20 | 合格 | GB 24502-2023《煤矿用自救器》7.3.1 c |

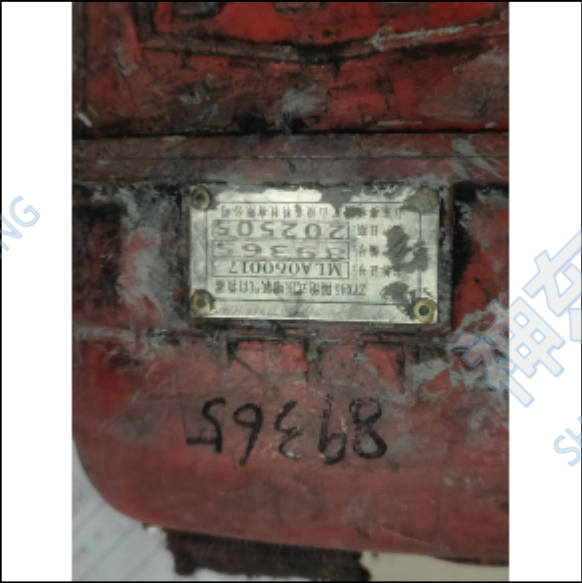
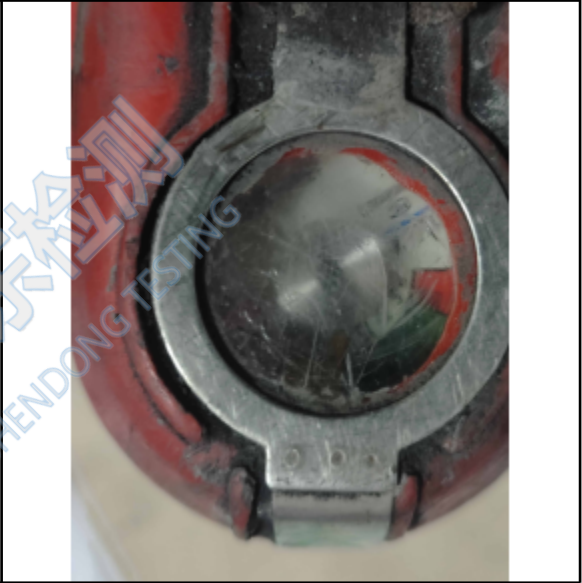
| 序号 | 样品状态 | 红色整机完好 | 出厂编号 | 89365 | | |

| 2 | H14260704543 | 结构设计及外观 | 自救器开启、封印条是否断裂，外壳是否严重破损变形 | 合格 | 合格 | GB 24502-2023《煤矿用自救器》7.3.1 a |
| | | 氧气瓶压力(MPa) | ≥18MPa | 20 | 合格 | GB 24502-2023《煤矿用自救器》7.3.1 c |

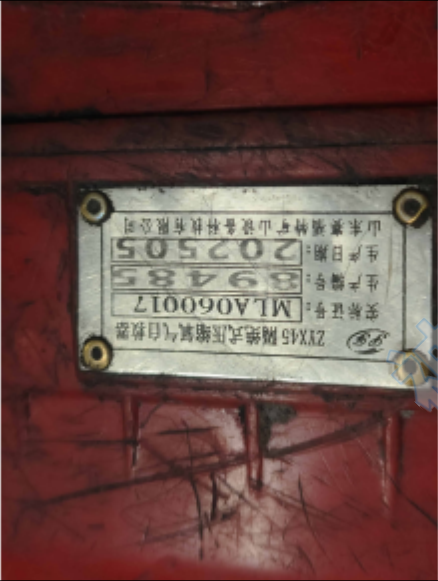
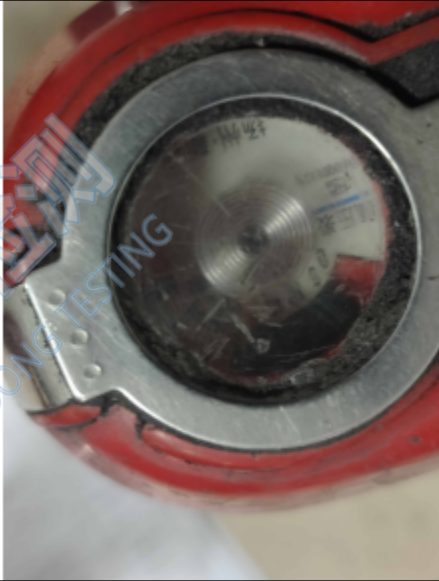
| 序号 | 样品状态 | 红色整机完好 | 出厂编号 | 89485 | | |

| 3 | H14260704544 | 结构设计及外观 | 自救器开启、封印条是否断裂，外壳是否严重破损变形 | 合格 | 合格 | GB 24502-2023《煤矿用自救器》7.3.1 a |
| | | 氧气瓶压力 (MPa) | ≥18MPa | 20 | 合格 | GB 24502-2023《煤矿用自救器》7.3.1 c |

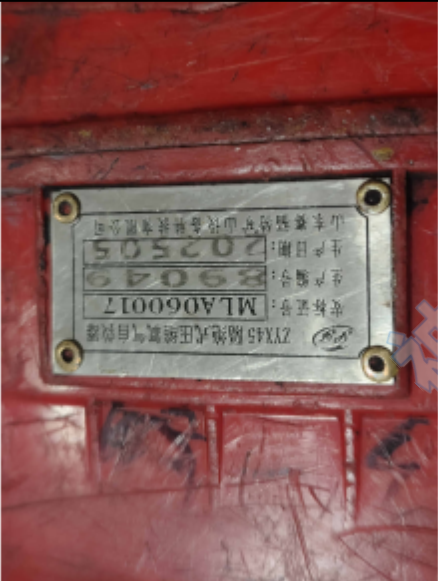
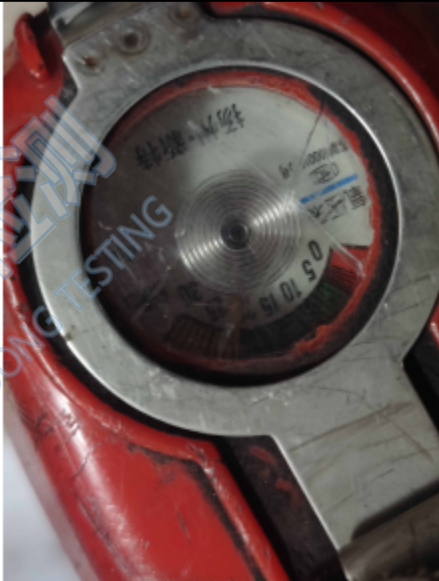
| 序号 | 样品状态 | 红色整机完好 | 出厂编号 | 89049 | | |

| 4 | H14260704545 | 结构设计及外观 | 自救器开启、封印条是否断裂，外壳是否严重破损变形 | 合格 | 合格 | GB 24502-2023《煤矿用自救器》7.3.1 a |
| | | 氧气瓶压力 (MPa) | ≥18MPa | 21 | 合格 | GB 24502-2023《煤矿用自救器》7.3.1 c |

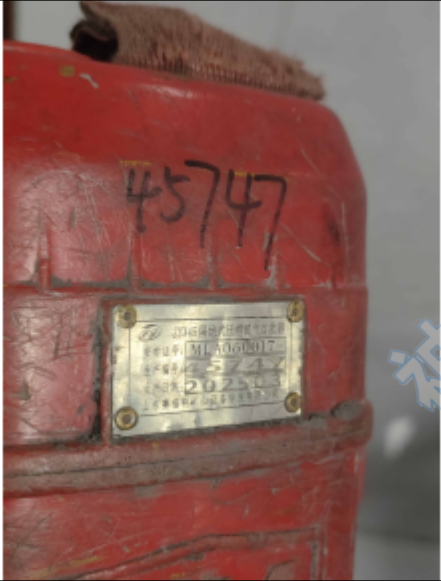
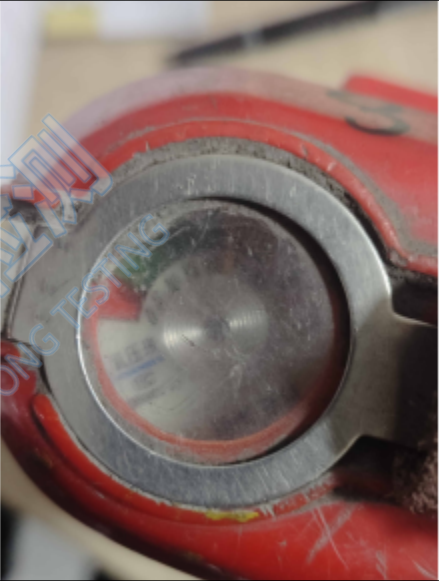
| 序号 | 样品状态 | 红色整机完好 | 出厂编号 | 45747 | | |

| 5 | H14260704546 | 结构设计及外观 | 自救器开启、封印条是否断裂，外壳是否严重破损变形 | 合格 | 合格 | GB 24502-2023《煤矿用自救器》7.3.1 a |
| | | 氧气瓶压力 (MPa) | ≥18MPa | 20 | 合格 | GB 24502-2023《煤矿用自救器》7.3.1 c |

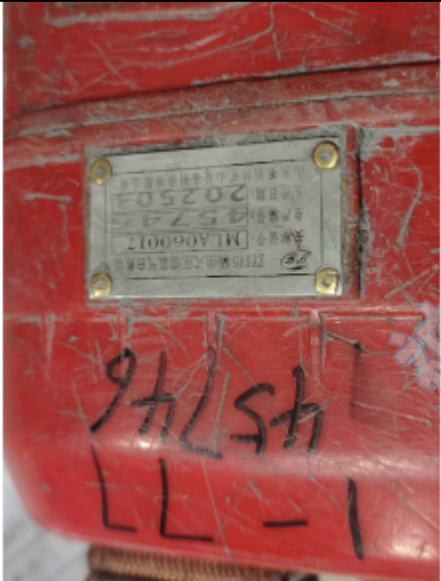
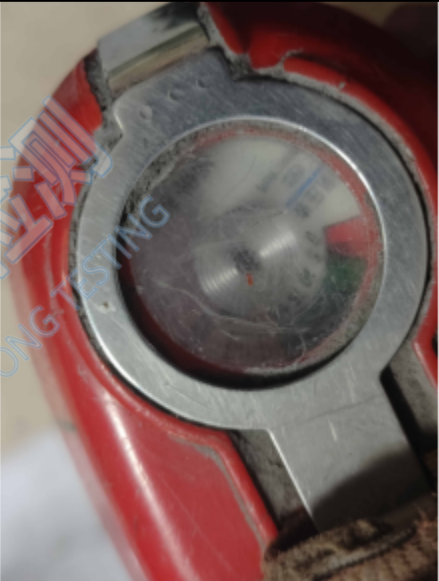
| 序号 | 样品状态 | 红色整机完好 | 出厂编号 | 45746 | | |

| 6 | H14260704547 | 结构设计及外观 | 自救器开启、封印条是否断裂，外壳是否严重破损变形 | 合格 | 合格 | GB 24502-2023《煤矿用自救器》7.3.1 a |
| | | 氧气瓶压力 (MPa) | ≥18MPa | 21 | 合格 | GB 24502-2023《煤矿用自救器》7.3.1 c |

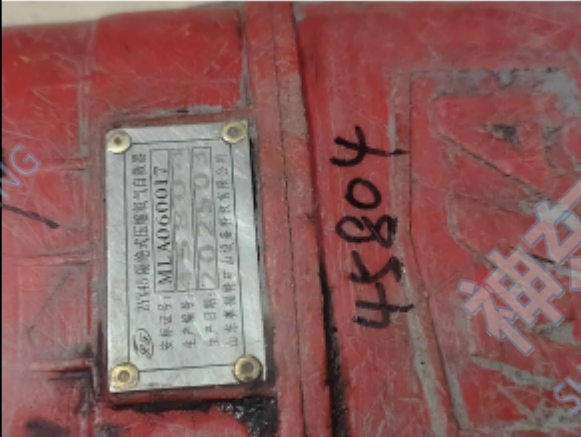
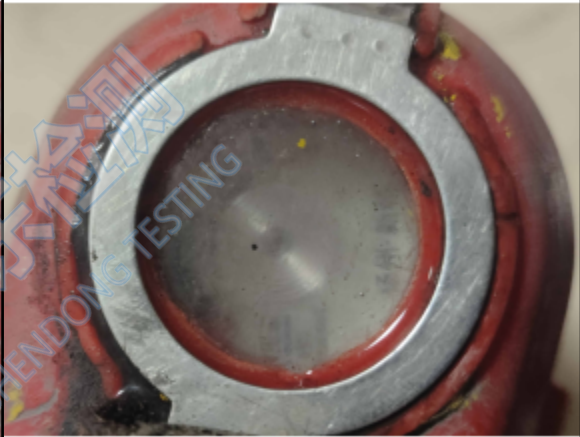
| 序号 | 样品状态 | 红色整机完好 | 出厂编号 | 45804 | | |

| 9 | H14260704550 | 结构设计及外观 | 自救器开启、封印条是否断裂，外壳是否严重破损变形 | 合格 | 合格 | GB 24502-2023《煤矿用自救器》7.3.1 a |
| | | 氧气瓶压力 (MPa) | ≥18MPa | 20 | 合格 | GB 24502-2023《煤矿用自救器》7.3.1 c |

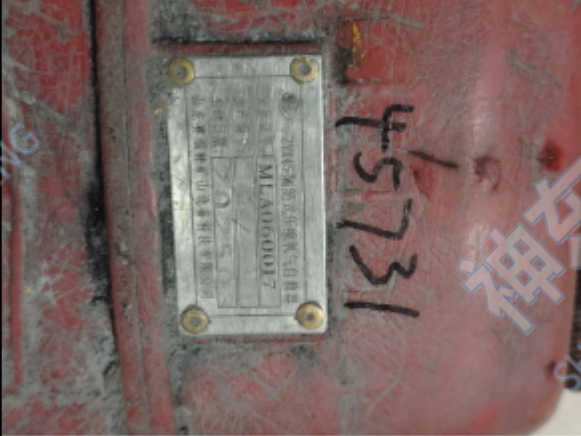
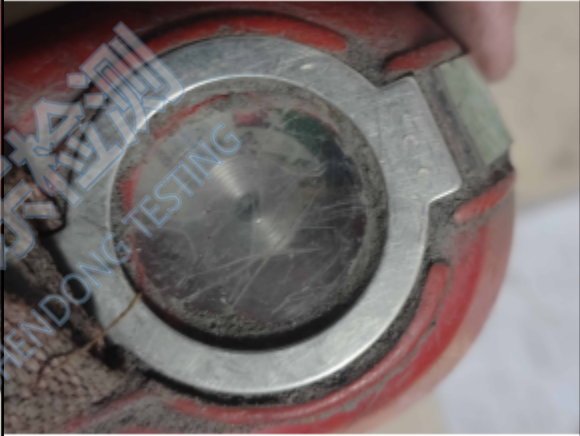
| 序号 | 样品状态 | 红色整机完好 | 出厂编号 | 45731 | | |

| 10 | H14260704551 | 结构设计及外观 | 自救器开启、封印条是否断裂，外壳是否严重破损变形 | 合格 | 合格 | GB 24502-2023《煤矿用自救器》7.3.1 a |
| | | 氧气瓶压力 (MPa) | ≥18MPa | 20 | 合格 | GB 24502-2023《煤矿用自救器》7.3.1 c |
