# 检测检验报告

样品名称： 隔绝式压缩氧气自救器（在用品）

规格型号： ZYX45

委托单位： 乌兰木伦煤矿

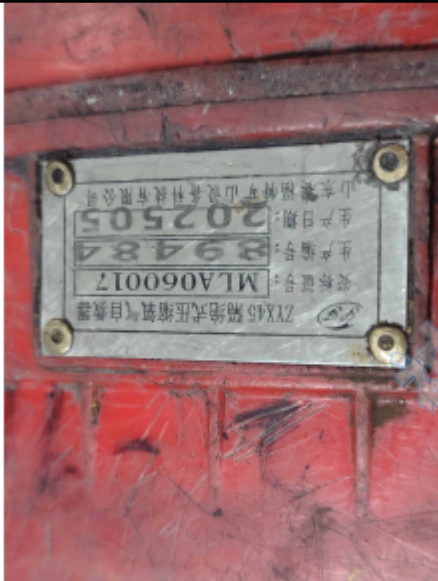
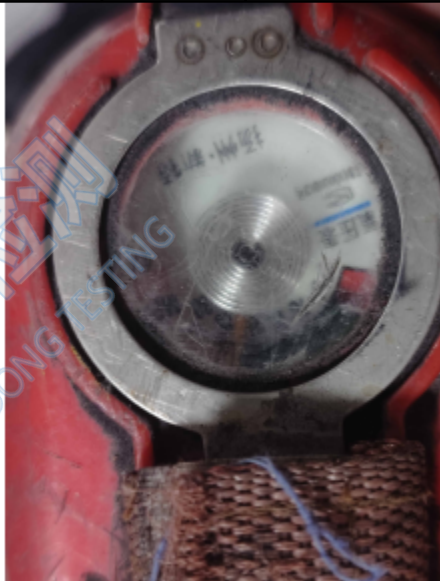
| 序号 | 样品状态 | 红色整机完好 | 出厂编号 | 89484 | | |
| | 9 | H14260704560 | 结构设计及外观 | 自救器开启、封印条是否断裂，外壳是否严重破损变形 | 合格 | 合格 |
| 氧气瓶压力 (MPa) | | | ≥18MPa | 21 | 合格 | GB 24502-2023《煤矿用自救器》7.3.1 c |

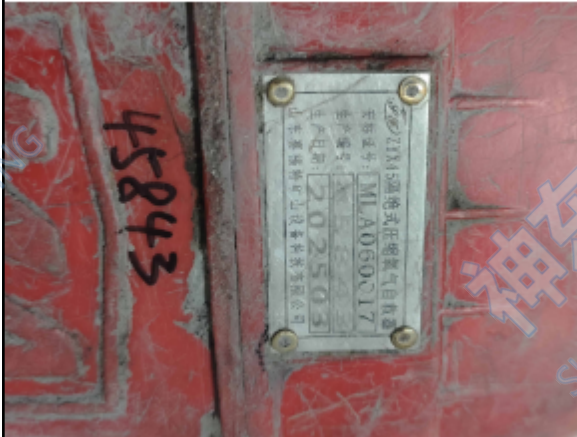
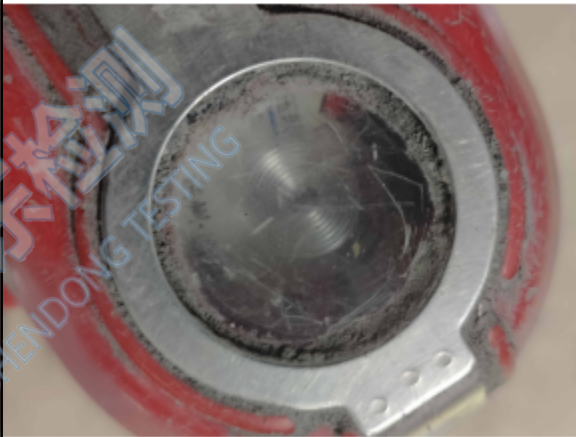
| 序号 | 样品状态 | 红色整机完好 | 出厂编号 | 45843 | | |
| | 10 | H14260704561 | 结构设计及外观 | 自救器开启、封印条是否断裂，外壳是否严重破损变形 | 合格 | 合格 |
| 氧气瓶压力 (MPa) | | | ≥18MPa | 20 | 合格 | GB 24502-2023《煤矿用自救器》7.3.1 c |
