# 检测检验报告

样品名称： 隔绝式压缩氧气自救器（在用品）

规格型号： ZYX45

委托单位： 乌兰木伦煤矿

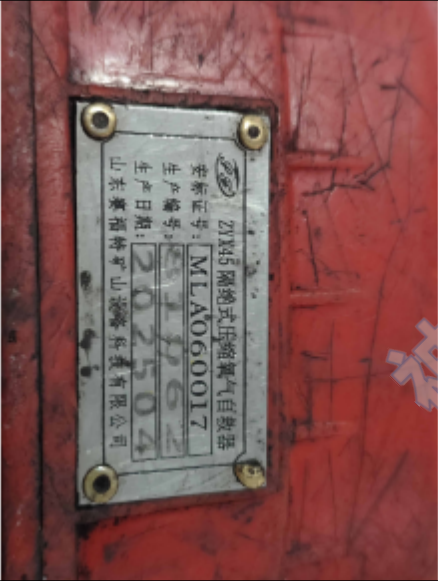
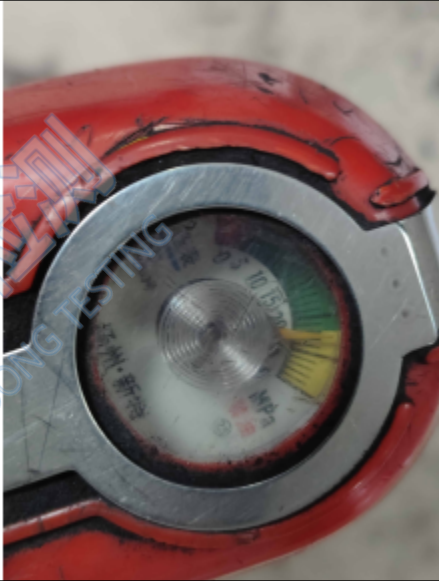
| 序号 | 样品状态 | 红色整机完好 | 出厂编号 | 81062 | | |

| 1 | H14260704572 | 结构设计及外观 | 自救器开启、封印条是否断裂，外壳是否严重破损变形 | 合格 | 合格 | GB 24502-2023《煤矿用自救器》7.3.1 a |
| | | 氧气瓶压力 (MPa) | ≥18MPa | 22 | 合格 | GB 24502-2023《煤矿用自救器》7.3.1 c |

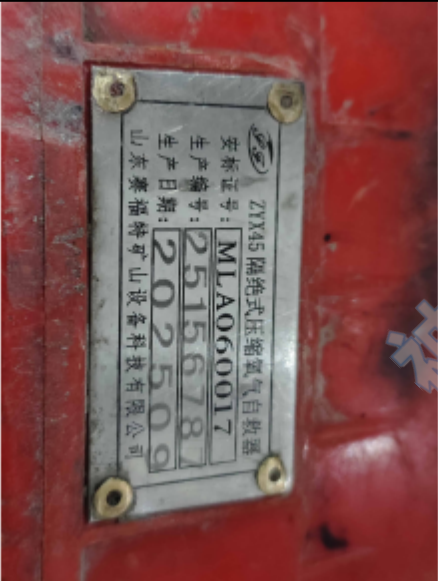
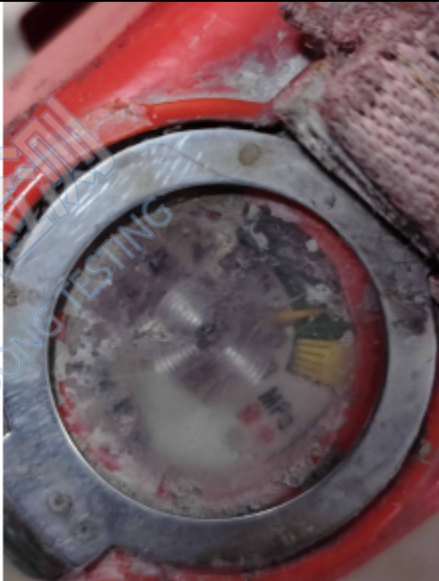
| 序号 | 样品状态 | 红色整机完好 | 出厂编号 | 25156787 | | |

| 2 | H14260704573 | 结构设计及外观 | 自救器开启、封印条是否断裂，外壳是否严重破损变形 | 合格 | 合格 | GB 24502-2023《煤矿用自救器》7.3.1 a |
| | | 氧气瓶压力 (MPa) | ≥18MPa | 21 | 合格 | GB 24502-2023《煤矿用自救器》7.3.1 c |

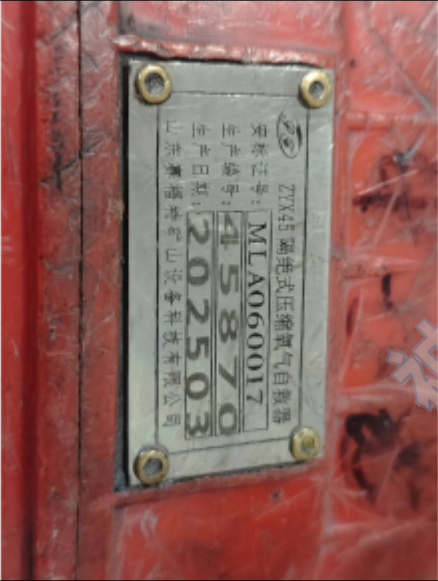
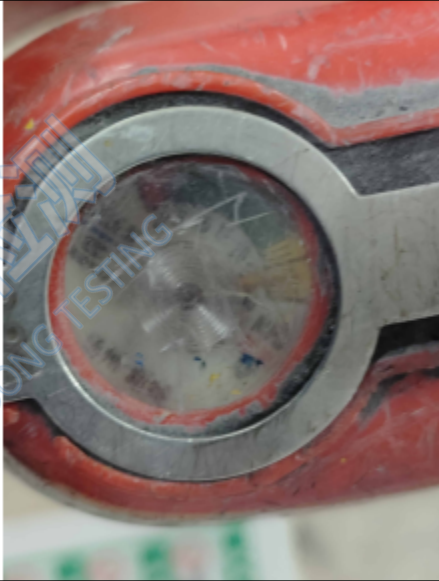
| 序号 | 样品状态 | 红色整机完好 | 出厂编号 | 45870 | | |

| 3 | H14260704574 | 结构设计及外观 | 自救器开启、封印条是否断裂，外壳是否严重破损变形 | 合格 | 合格 | GB 24502-2023《煤矿用自救器》7.3.1 a |
| | | 氧气瓶压力 (MPa) | ≥18MPa | 26 | 合格 | GB 24502-2023《煤矿用自救器》7.3.1 c |

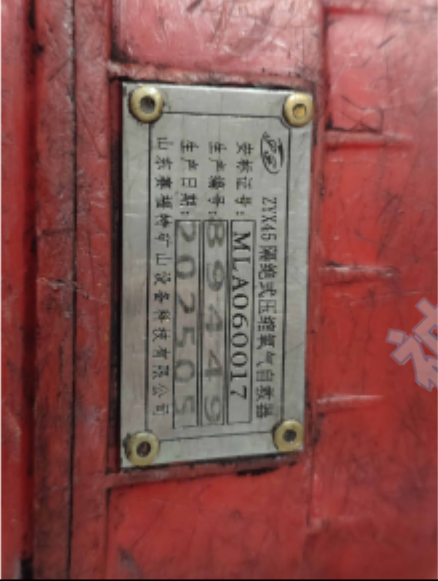
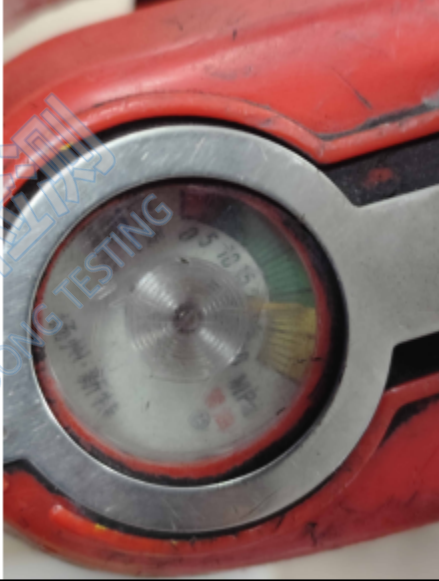
| 序号 | 样品状态 | 红色整机完好 | 出厂编号 | 89449 | | |

| 4 | H14260704575 | 结构设计及外观 | 自救器开启、封印条是否断裂，外壳是否严重破损变形 | 合格 | 合格 | GB 24502-2023《煤矿用自救器》7.3.1 a |
| | | 氧气瓶压力 (MPa) | ≥18MPa | 21 | 合格 | GB 24502-2023《煤矿用自救器》7.3.1 c |

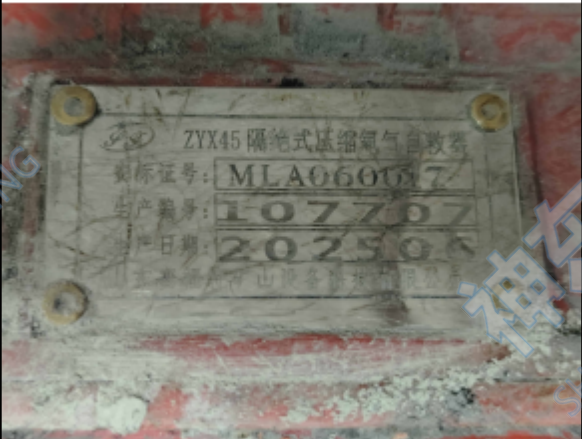
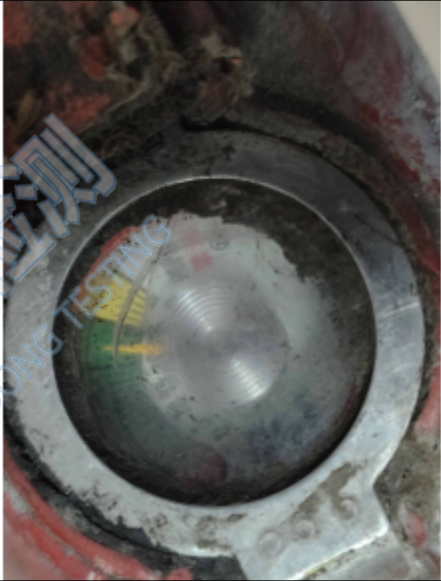
| 序号 | 样品状态 | 红色整机完好 | 出厂编号 | 107707 | | |

| 7 | H14260704578 | 结构设计及外观 | 自救器开启、封印条是否断裂，外壳是否严重破损变形 | 合格 | 合格 | GB 24502-2023《煤矿用自救器》7.3.1 a |
| | | 氧气瓶压力 (MPa) | ≥18MPa | 22 | 合格 | GB 24502-2023《煤矿用自救器》7.3.1 c |

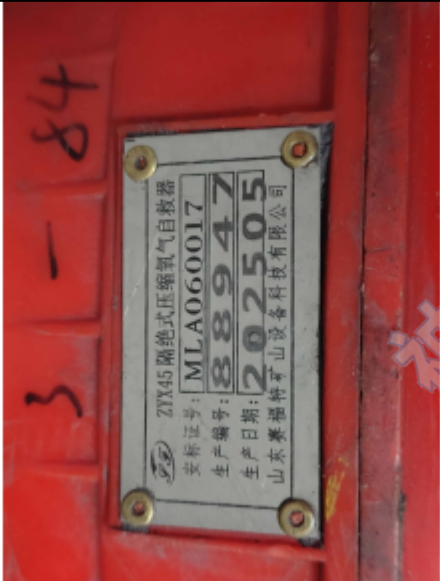
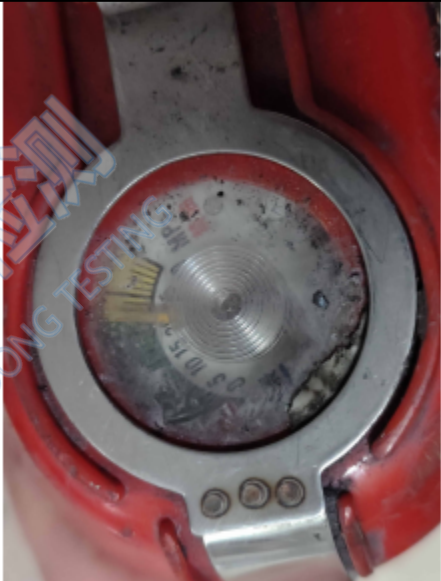
| 序号 | 样品状态 | 红色整机完好 | 出厂编号 | 88947 | | |

| 8 | H14260704579 | 结构设计及外观 | 自救器开启、封印条是否断裂，外壳是否严重破损变形 | 合格 | 合格 | GB 24502-2023《煤矿用自救器》7.3.1 a |
| | | 氧气瓶压力 (MPa) | ≥18MPa | 22 | 合格 | GB 24502-2023《煤矿用自救器》7.3.1 c |

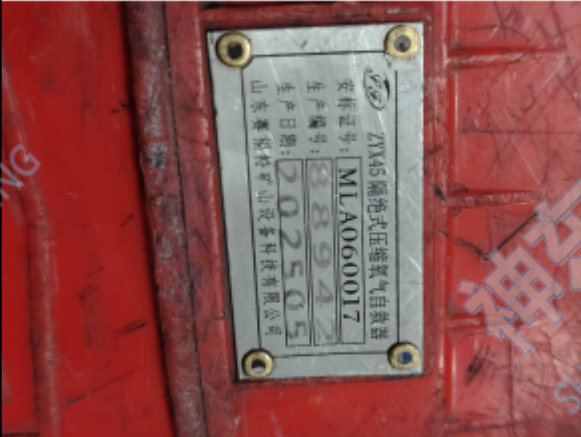
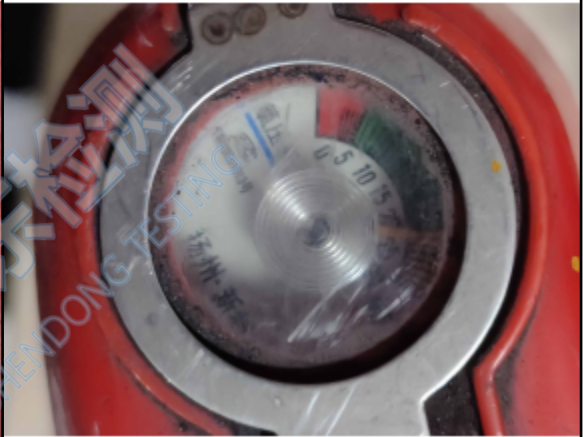
| 序号 | 样品状态 | 红色整机完好 | 出厂编号 | 88942 | | |

| | | 结构设计及外观 | 自救器开启、封印条是否断裂，外壳是否严重破损变形 | 合格 | 合格 | GB 24502-2023《煤矿用自救器》7.3.1 a |
| 9 | H14260704580 | 氧气瓶压力 (MPa) | ≥18MPa | 21 | 合格 | GB 24502-2023《煤矿用自救器》7.3.1 c |

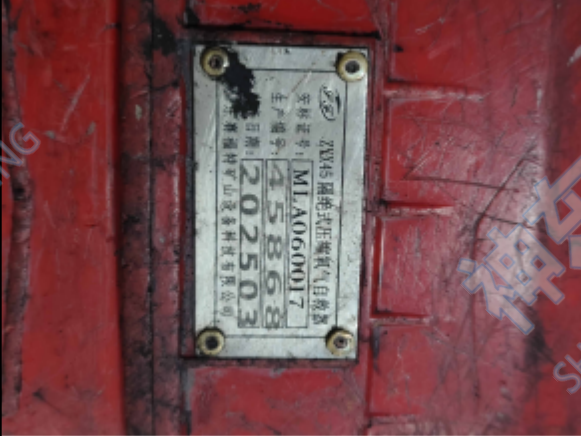
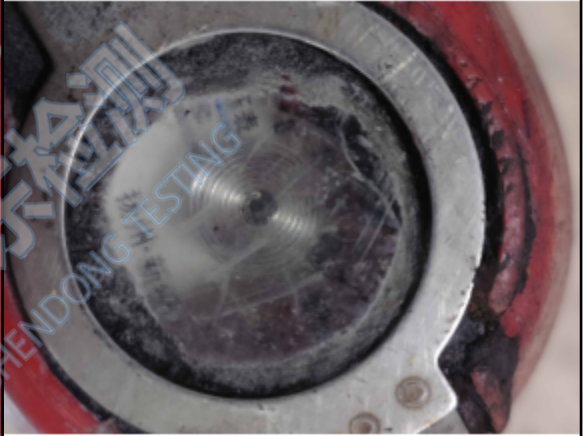
| 序号 | 样品状态 | 红色整机完好 | 出厂编号 | 45868 | | |

| | | 结构设计及外观 | 自救器开启、封印条是否断裂，外壳是否严重破损变形 | 合格 | 合格 | GB 24502-2023《煤矿用自救器》7.3.1 a |
| 10 | H14260704581 | 氧气瓶压力 (MPa) | ≥18MPa | 20 | 合格 | GB 24502-2023《煤矿用自救器》7.3.1 c |
