# 检测检验报告

样品名称： 隔绝式压缩氧气自救器（在用品）

规格型号： ZYX45

委托单位： 乌兰木伦煤矿

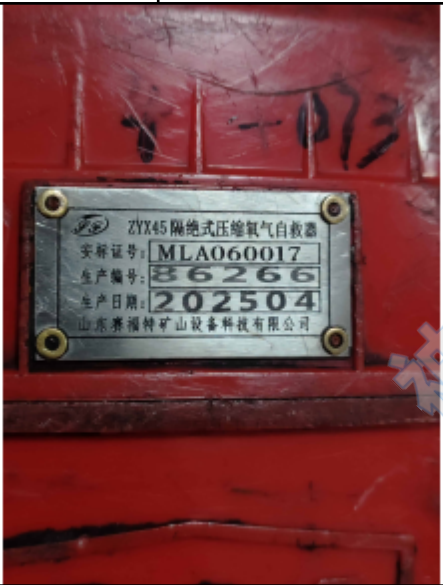
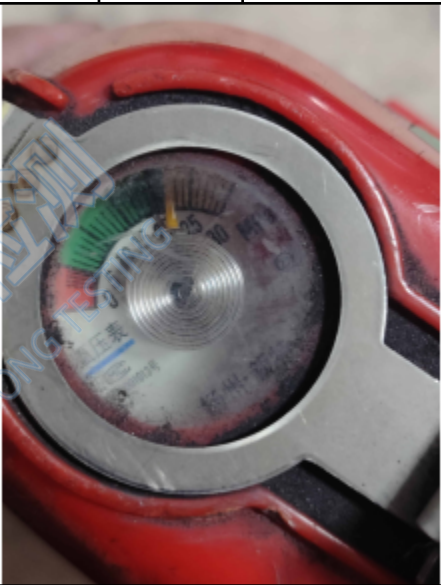
| 序号 | 样品状态 | 红色整机完好 | 出厂编号 | 86266 | | | |
| 3 | H14260704584 | 结构设计及外观 | 自救器开启、封印条是否断裂，外壳是否严重破损变形 | 合格 | 合格 | GB 24502-2023《煤矿用自救器》7.3.1 a | |
| | | 氧气瓶压力 (MPa) | ≥18MPa | 21 | 合格 | GB 24502-2023《煤矿用自救器》7.3.1 c | |

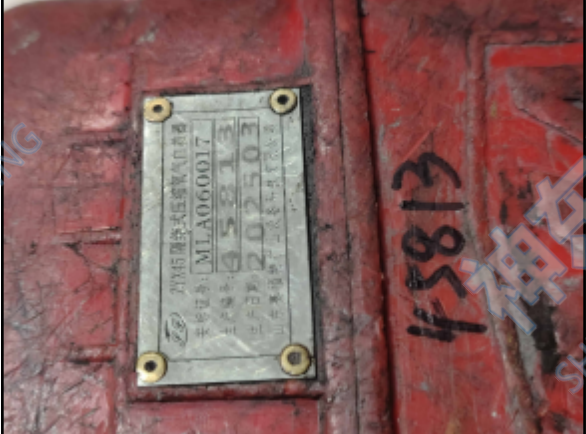
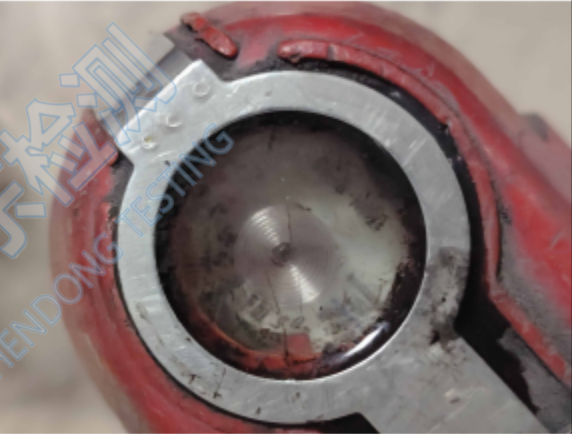
| 序号 | 样品状态 | 红色整机完好 | 出厂编号 | 45813 | | | |
| 4 | H14260704585 | 结构设计及外观 | 自救器开启、封印条是否断裂，外壳是否严重破损变形 | 合格 | 合格 | GB 24502-2023《煤矿用自救器》7.3.1 a | |
| | | 氧气瓶压力 (MPa) | ≥18MPa | 21 | 合格 | GB 24502-2023《煤矿用自救器》7.3.1 c | |

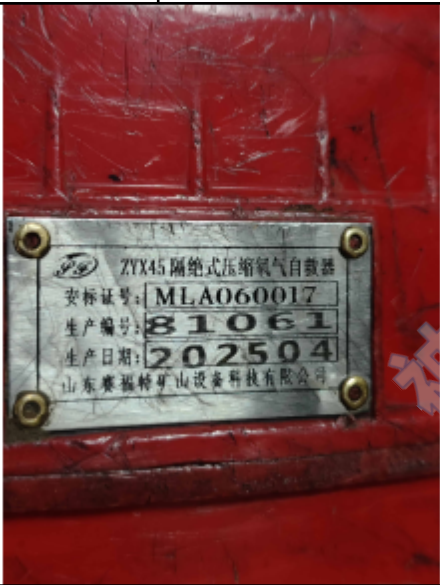
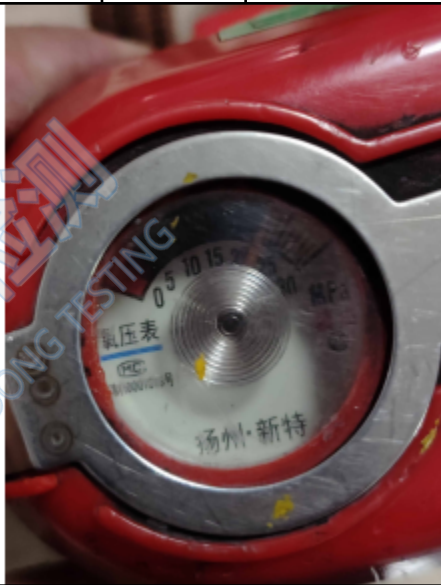
| 序号 | 样品状态 | 红色整机完好 | 出厂编号 | 81061 | | |
| | 5 | H14260704586 | 结构设计及外观 | 自救器开启、封印条是否断裂，外壳是否严重破损变形 | 合格 | 合格 |
| 氧气瓶压力 (MPa) | | | ≥18MPa | 22 | 合格 | GB 24502-2023《煤矿用自救器》7.3.1 c |

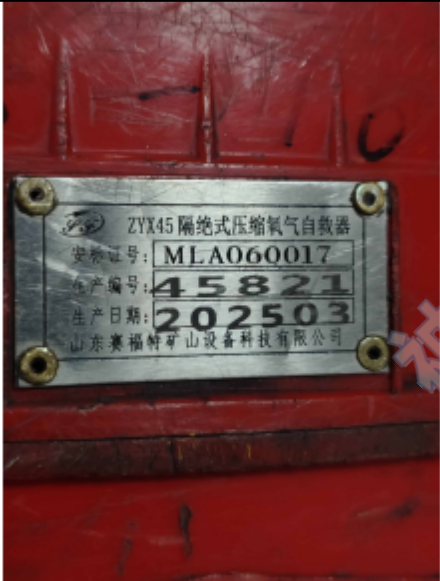
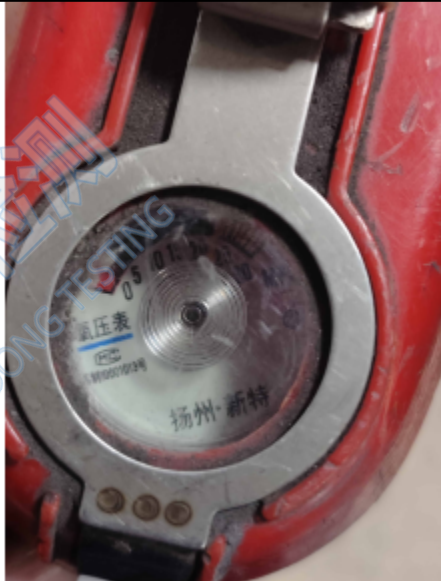
| 序号 | 样品状态 | 红色整机完好 | 出厂编号 | 45821 | | |
| | 6 | H14260704587 | 结构设计及外观 | 自救器开启、封印条是否断裂，外壳是否严重破损变形 | 合格 | 合格 |
| 氧气瓶压力 (MPa) | | | ≥18MPa | 21 | 合格 | GB 24502-2023《煤矿用自救器》7.3.1 c |

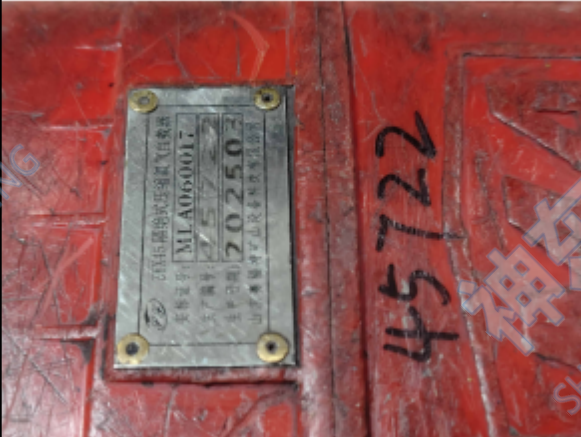
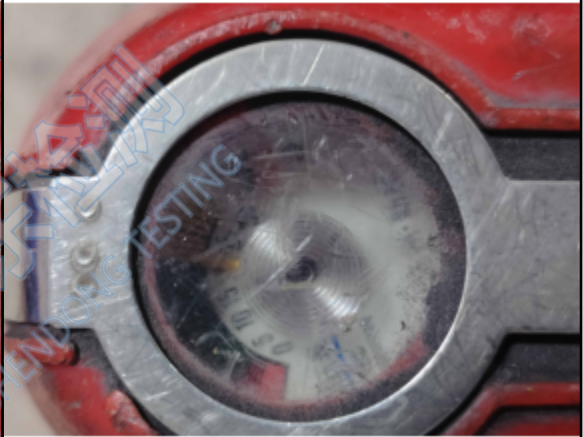
| 序号 | 样品状态 | 红色整机完好 | 出厂编号 | 45722 | | |
| | | 结构设计及外观 | 自救器开启、封印条是否断裂，外壳是否严重破损变形 | 合格 | 合格 | GB 24502-2023《煤矿用自救器》7.3.1 a |
| 7 | H14260704588 | 氧气瓶压力 (MPa) | ≥18MPa | 22 | 合格 | GB 24502-2023《煤矿用自救器》7.3.1 c |

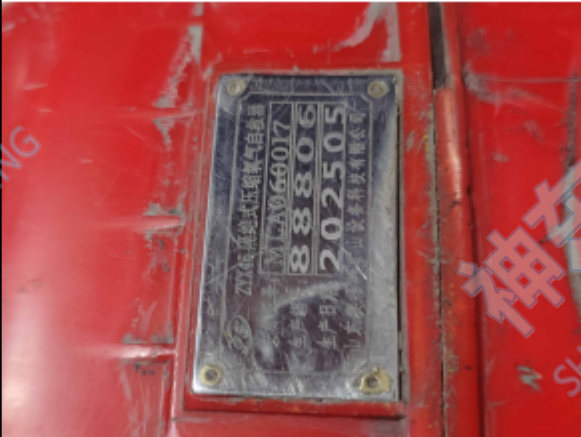
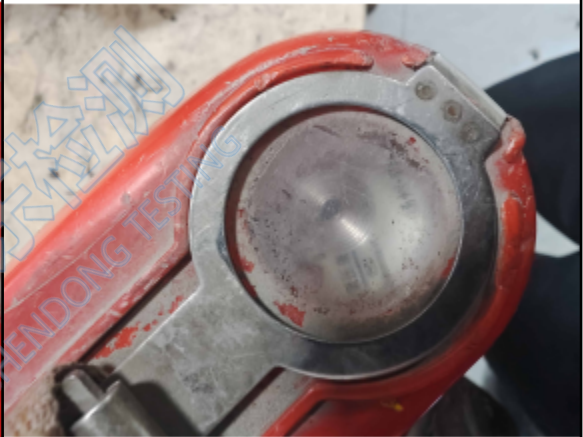
| 序号 | 样品状态 | 红色整机完好 | 出厂编号 | 88806 | | |
| | | 结构设计及外观 | 自救器开启、封印条是否断裂，外壳是否严重破损变形 | 合格 | 合格 | GB 24502-2023《煤矿用自救器》7.3.1 a |
| 8 | H14260704589 | 氧气瓶压力 (MPa) | ≥18MPa | 20 | 合格 | GB 24502-2023《煤矿用自救器》7.3.1 c |

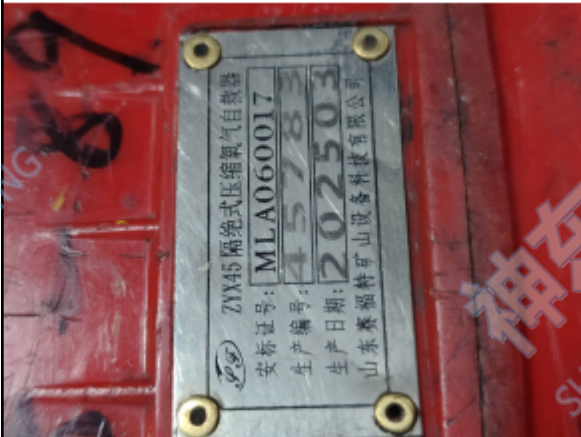
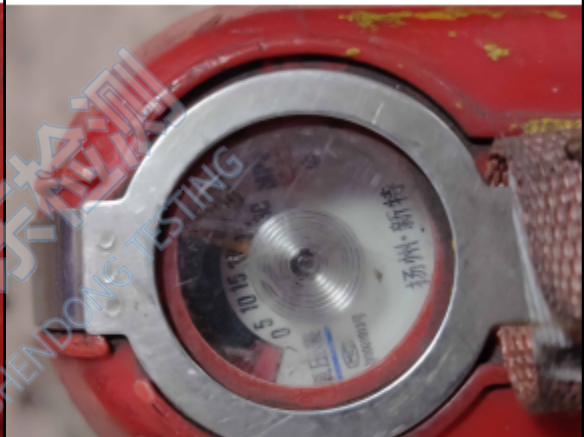
| 序号 | 样品状态 | 红色整机完好 | 出厂编号 | 45783 | | | |
| 9 | H14260704590 | 结构设计及外观 | 自救器开启、封印条是否断裂，外壳是否严重破损变形 | 合格 | 合格 | GB 24502-2023《煤矿用自救器》7.3.1 a | |
| | | 氧气瓶压力 (MPa) | ≥18MPa | 21 | 合格 | GB 24502-2023《煤矿用自救器》7.3.1 c | |

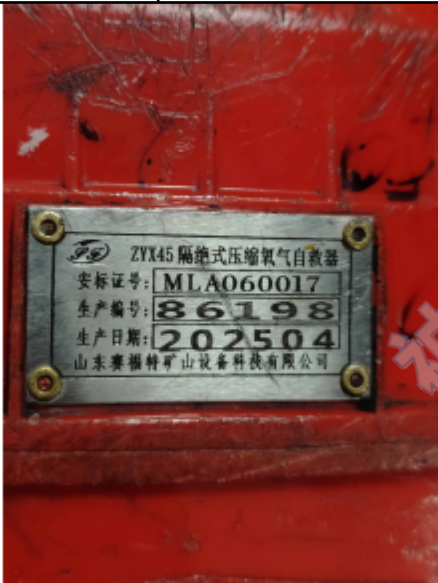
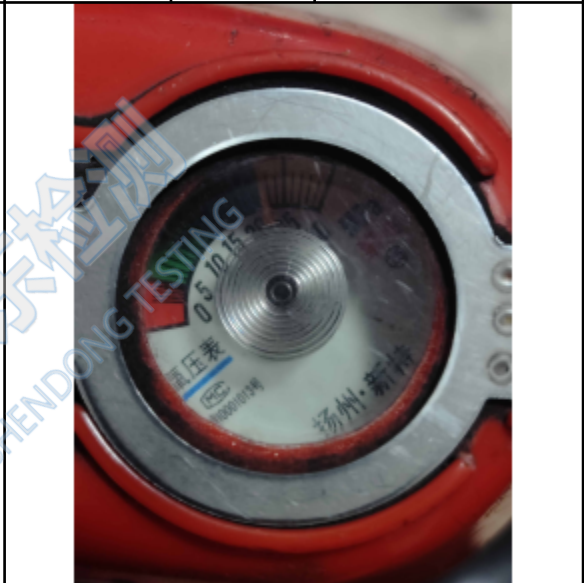
| 序号 | 样品状态 | 红色整机完好 | 出厂编号 | 86198 | | | |
| 10 | H14260704591 | 结构设计及外观 | 自救器开启、封印条是否断裂，外壳是否严重破损变形 | 合格 | 合格 | GB 24502-2023《煤矿用自救器》7.3.1 a | |
| | | 氧气瓶压力 (MPa) | ≥18MPa | 21 | 合格 | GB 24502-2023《煤矿用自救器》7.3.1 c | |
