# 检测检验报告

样品名称： 隔绝式压缩氧气自救器（在用品）

规格型号： ZYX45

委托单位： 乌兰木伦煤矿

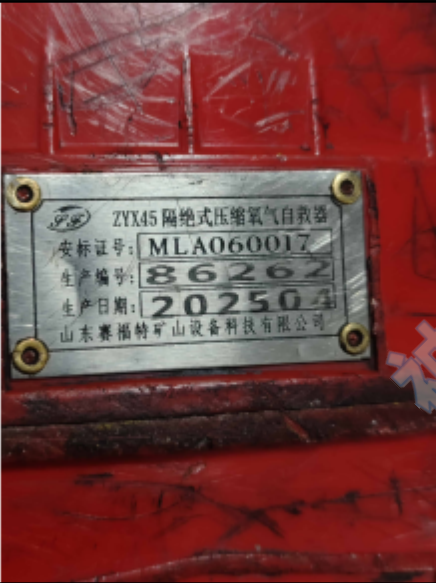
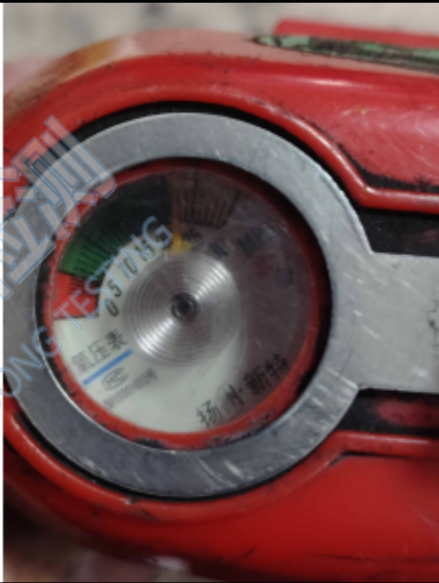
| 序号 | 样品状态 | 红色整机完好 | 出厂编号 | 86262 | | |

| 1 | H14260704592 | 结构设计及外观 | 自救器开启、封印条是否断裂，外壳是否严重破损变形 | 合格 | 合格 | GB 24502-2023《煤矿用自救器》7.3.1 a |
| | | 氧气瓶压力 (MPa) | ≥18MPa | 21 | 合格 | GB 24502-2023《煤矿用自救器》7.3.1 c |

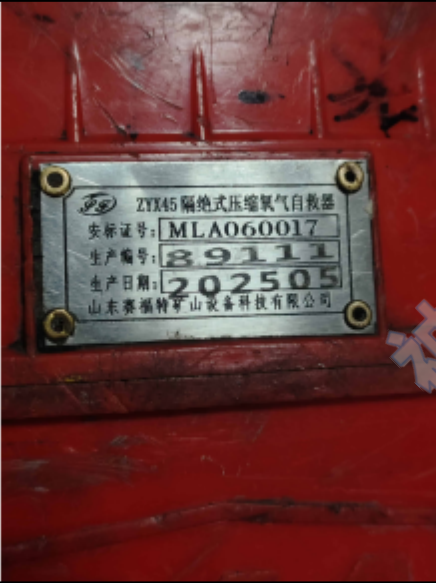
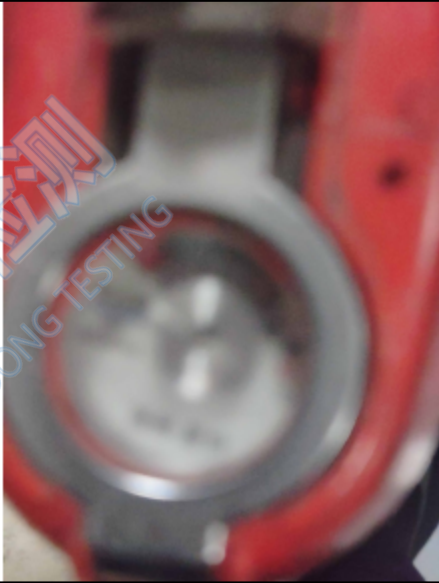
| 序号 | 样品状态 | 红色整机完好 | 出厂编号 | 89111 | | |

| 2 | H14260704593 | 结构设计及外观 | 自救器开启、封印条是否断裂，外壳是否严重破损变形 | 合格 | 合格 | GB 24502-2023《煤矿用自救器》7.3.1 a |
| | | 氧气瓶压力 (MPa) | ≥18MPa | 20 | 合格 | GB 24502-2023《煤矿用自救器》7.3.1 c |

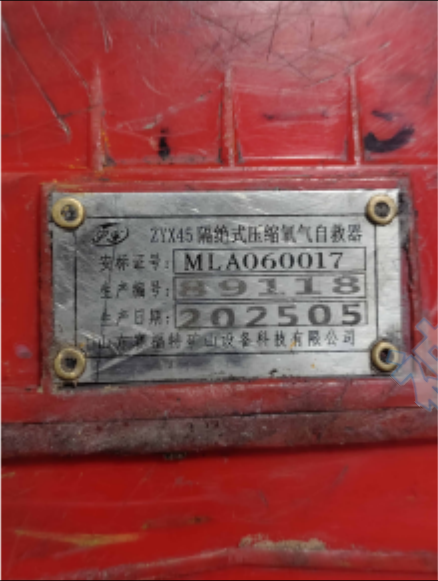
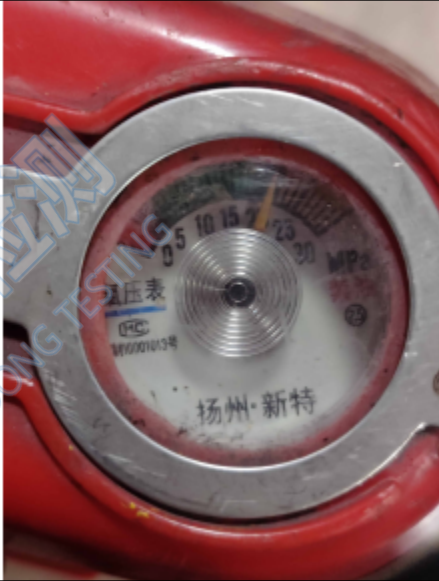
| 序号 | 样品状态 | 红色整机完好 | 出厂编号 | 89118 | | |

| | | 结构设计及外观 | 自救器开启、封印条是否断裂，外壳是否严重破损变形 | 合格 | 合格 | GB 24502-2023《煤矿用自救器》7.3.1 a |
| 3 | H14260704594 | 氧气瓶压力 (MPa) | ≥18MPa | 20 | 合格 | GB 24502-2023《煤矿用自救器》7.3.1 c |

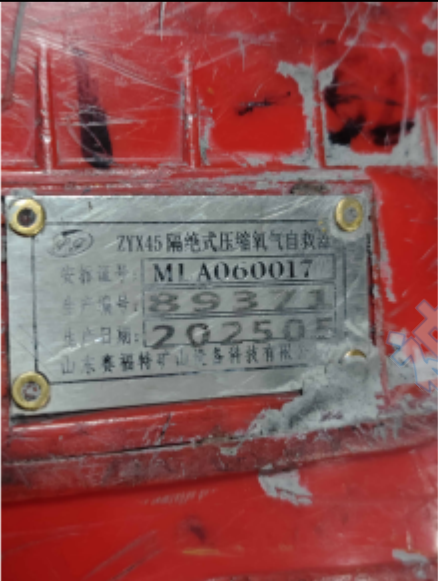
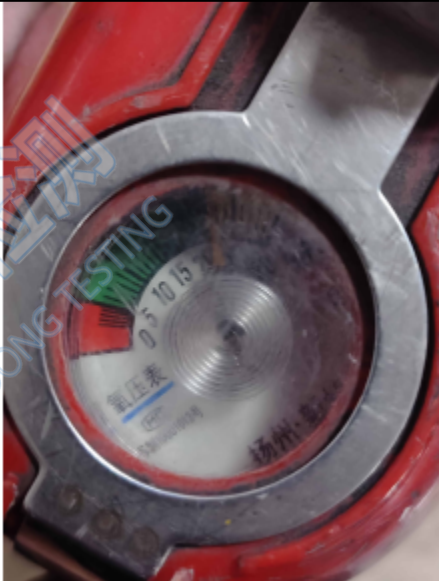
| 序号 | 样品状态 | 红色整机完好 | 出厂编号 | 89371 | | |

| | | 结构设计及外观 | 自救器开启、封印条是否断裂，外壳是否严重破损变形 | 合格 | 合格 | GB 24502-2023《煤矿用自救器》7.3.1 a |
| 4 | H14260704595 | 氧气瓶压力 (MPa) | ≥18MPa | 21 | 合格 | GB 24502-2023《煤矿用自救器》7.3.1 c |

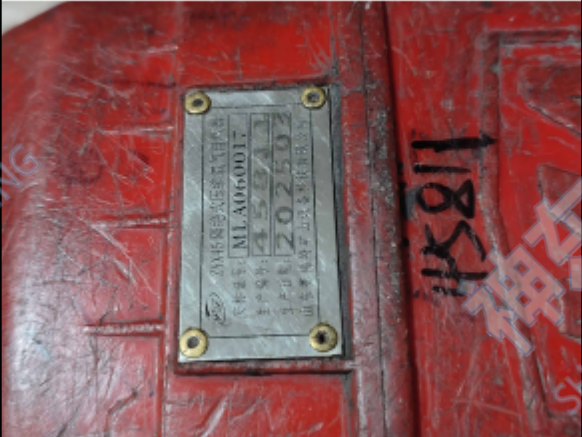
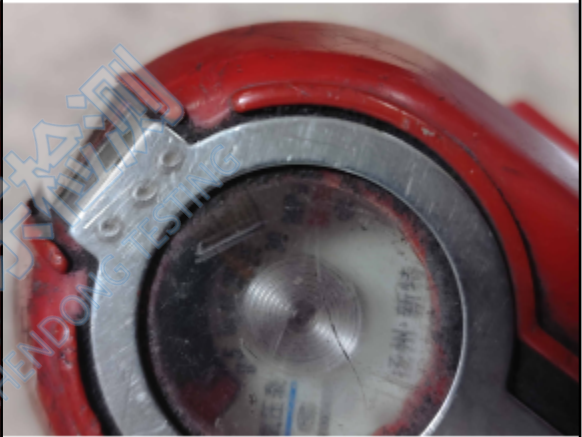
| 序号 | 样品状态 | 红色整机完好 | 出厂编号 | 45811 | | |

| | | 结构设计及外观 | 自救器开启、封印条是否断裂，外壳是否严重破损变形 | 合格 | 合格 | GB 24502-2023《煤矿用自救器》7.3.1 a |
| 5 | H14260704596 | 氧气瓶压力 (MPa) | ≥18MPa | 21 | 合格 | GB 24502-2023《煤矿用自救器》7.3.1 c |

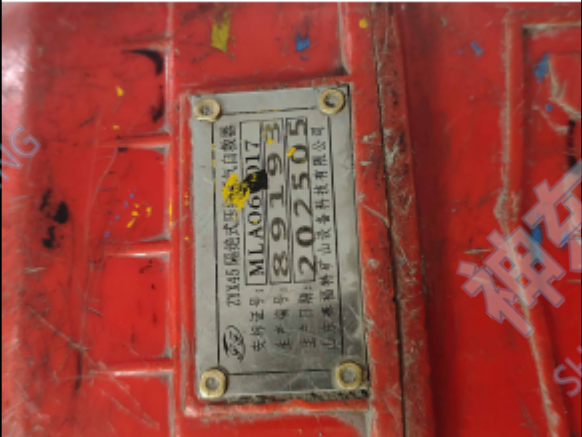
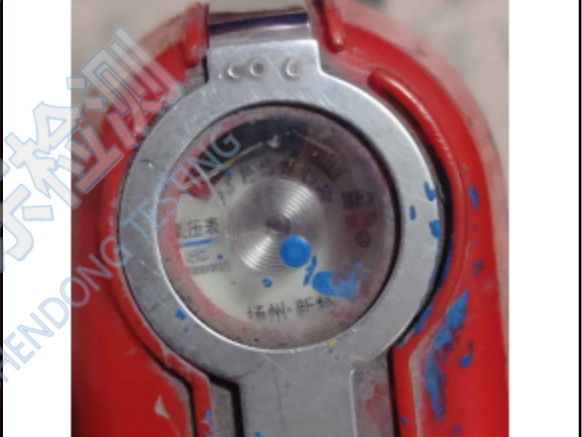
| 序号 | 样品状态 | 红色整机完好 | 出厂编号 | 89193 | | |

| | | 结构设计及外观 | 自救器开启、封印条是否断裂，外壳是否严重破损变形 | 合格 | 合格 | GB 24502-2023《煤矿用自救器》7.3.1 a |
| 6 | H14260704597 | 氧气瓶压力 (MPa) | ≥18MPa | 20 | 合格 | GB 24502-2023《煤矿用自救器》7.3.1 c |

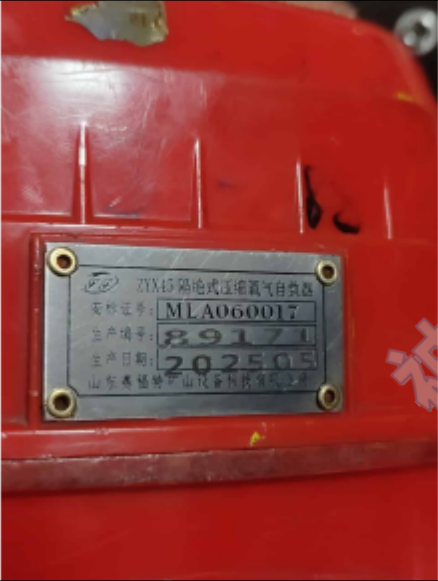
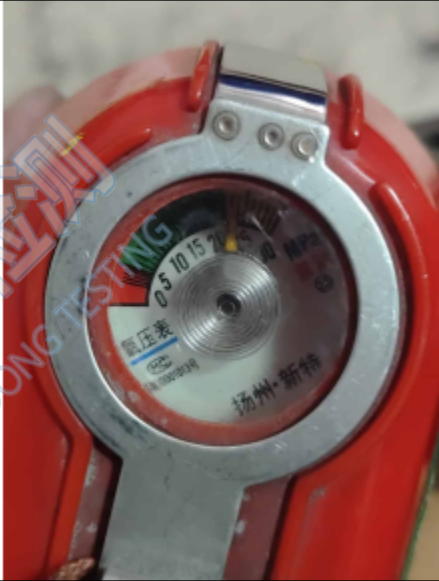
| 序号 | 样品状态 | 红色整机完好 | 出厂编号 | 89171 | | |

| | | 结构设计及外观 | 自救器开启、封印条是否断裂，外壳是否严重破损变形 | 合格 | 合格 | GB 24502-2023《煤矿用自救器》7.3.1 a |
| 7 | H14260704598 | 氧气瓶压力 (MPa) | ≥18MPa | 22 | 合格 | GB 24502-2023《煤矿用自救器》7.3.1 c |

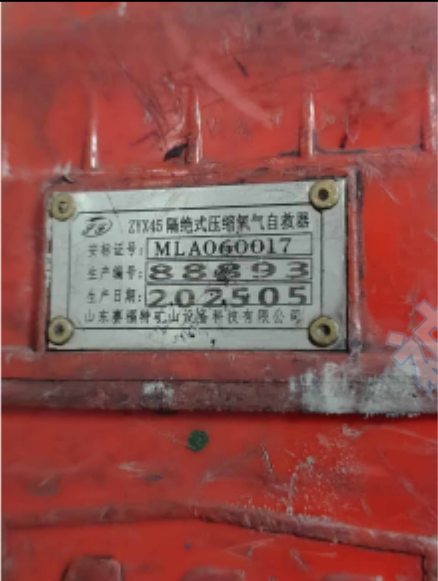
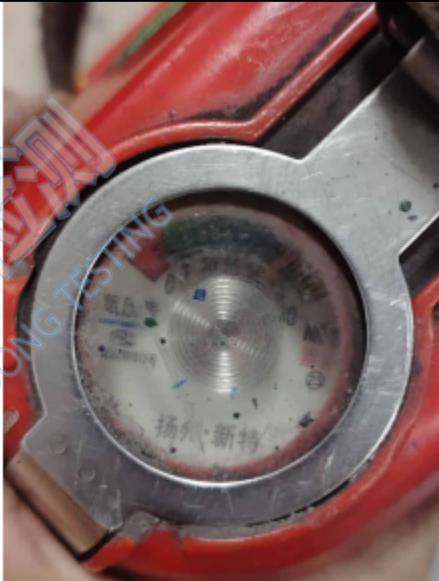
| 序号 | 样品状态 | 红色整机完好 | 出厂编号 | 88893 | | |

| | | 结构设计及外观 | 自救器开启、封印条是否断裂，外壳是否严重破损变形 | 合格 | 合格 | GB 24502-2023《煤矿用自救器》7.3.1 a |
| 8 | H14260704599 | 氧气瓶压力 (MPa) | ≥18MPa | 20 | 合格 | GB 24502-2023《煤矿用自救器》7.3.1 c |

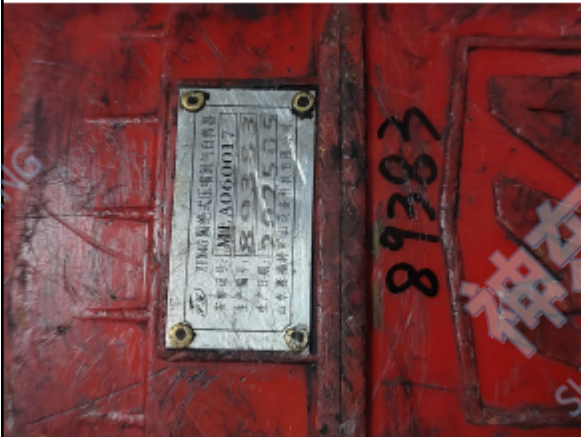
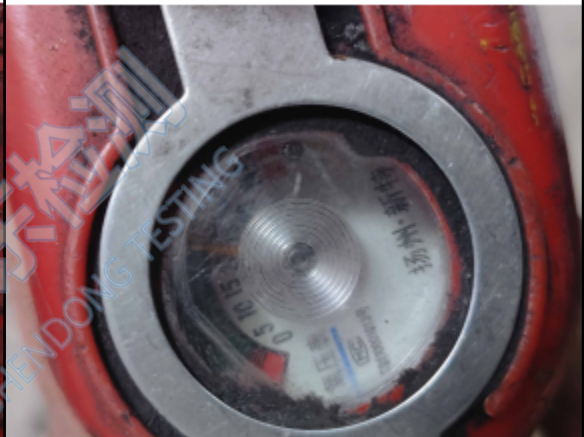
| 序号 | 样品状态 | 红色整机完好 | 出厂编号 | 89383 | | | |

| 9 | H14260704600 | 结构设计及外观 | 自救器开启、封印条是否断裂，外壳是否严重破损变形 | 合格 | 合格 | GB 24502-2023《煤矿用自救器》7.3.1 a | |
| | | 氧气瓶压力 (MPa) | ≥18MPa | 20 | 合格 | GB 24502-2023《煤矿用自救器》7.3.1 c | |

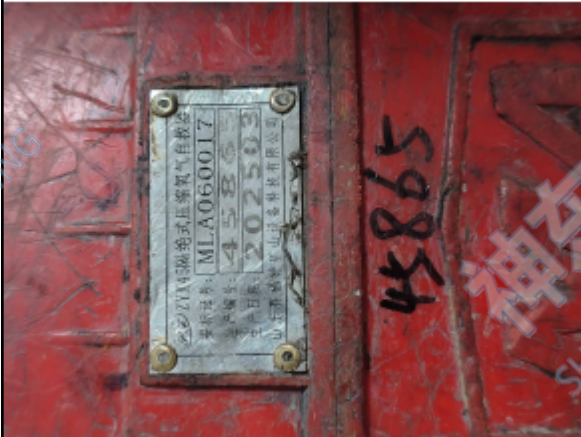
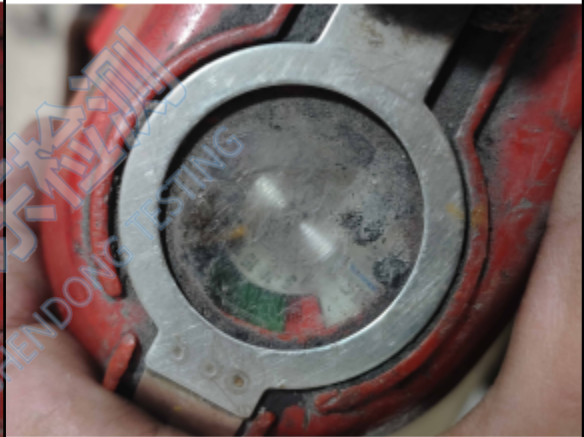
| 序号 | 样品状态 | 红色整机完好 | 出厂编号 | 45865 | | | |

| 10 | H14260704601 | 结构设计及外观 | 自救器开启、封印条是否断裂，外壳是否严重破损变形 | 合格 | 合格 | GB 24502-2023《煤矿用自救器》7.3.1 a | |
| | | 氧气瓶压力 (MPa) | ≥18MPa | 20 | 合格 | GB 24502-2023《煤矿用自救器》7.3.1 c | |
