# 检测检验报告

样品名称： 隔绝式压缩氧气自救器（在用品）

规格型号： ZYX45

委托单位： 乌兰木伦煤矿

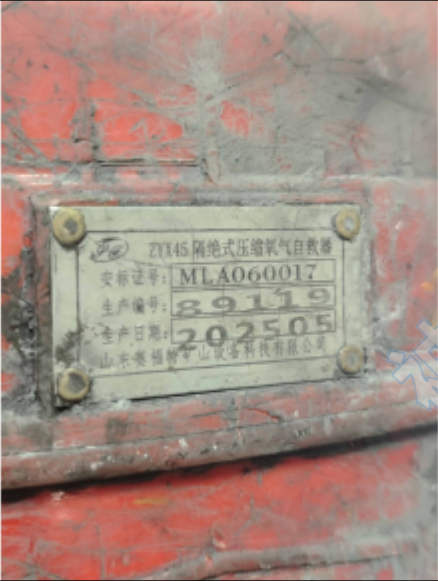
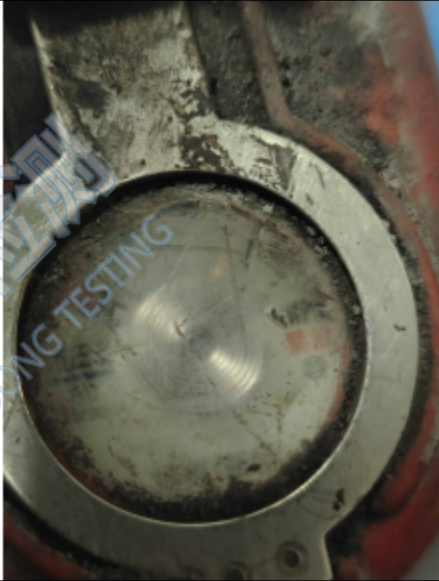
| 序号 | 样品状态 | 红色整机完好 | 出厂编号 | 89119 | | |
| 7 | H14260704628 | 结构设计及外观 | 自救器开启、封印条是否断裂，外壳是否严重破损变形 | 合格 | 合格 | GB 24502-2023《煤矿用自救器》7.3.1 a |
| | | 氧气瓶压力 (MPa) | ≥18MPa | 20 | 合格 | GB 24502-2023《煤矿用自救器》7.3.1 c |

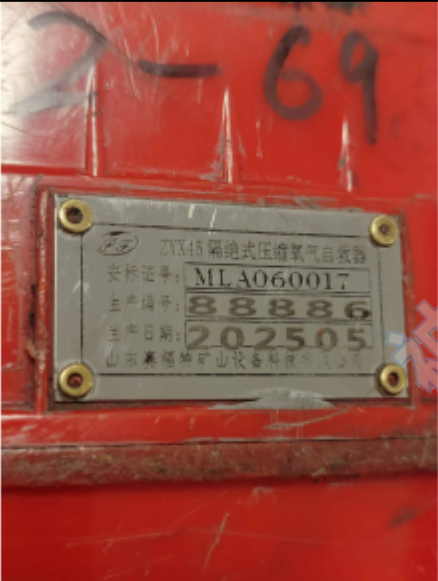
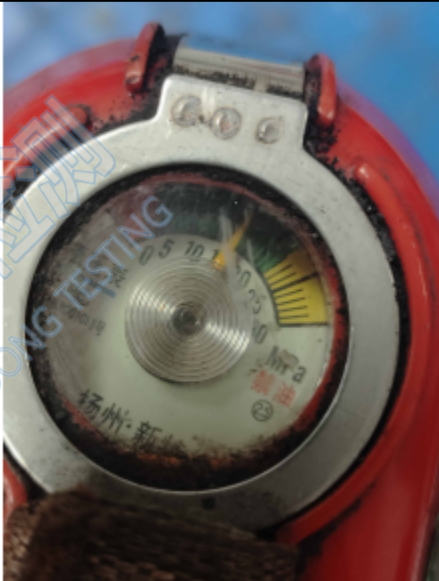
| 序号 | 样品状态 | 红色整机完好 | 出厂编号 | 88886 | | |
| 8 | H14260704629 | 结构设计及外观 | 自救器开启、封印条是否断裂，外壳是否严重破损变形 | 不合格 | 不合格 | GB 24502-2023《煤矿用自救器》7.3.1 a |
| | | 氧气瓶压力 (MPa) | ≥18MPa | 16 | 不合格 | GB 24502-2023《煤矿用自救器》7.3.1 c |

| 检验结论 | 经检验，该10个样品中，样品H14260704629所检项目中结构设计及外观、氧气瓶压力的检测结果不符合GB 24502-2023《煤矿用自救器》的规定；其余样品所检项目的检测结果均符合GB 24502-2023《煤矿用自救器》的规定。 | | |
