# 检测检验报告

样品名称： 隔绝式压缩氧气自救器（在用品）

规格型号： ZYX45

委托单位： 塔然高勒煤矿

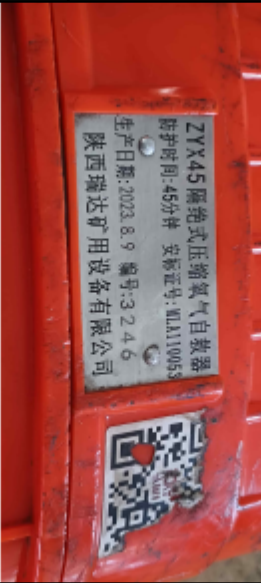
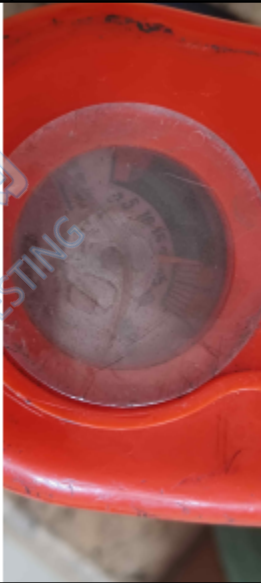
| 序号 | 样品状态 | 红色整机完好 | 出厂编号 | 3246 | | |

| 1 | H14260705768 | 结构设计及外观 | 自救器开启、封印条是否断裂，外壳是否严重破损变形 | 合格 | 合格 | GB 24502-2023《煤矿用自救器》7.3.1 a |
| | | 氧气瓶压力 (MPa) | ≥18MPa | 20 | 合格 | GB 24502-2023《煤矿用自救器》7.3.1 c |

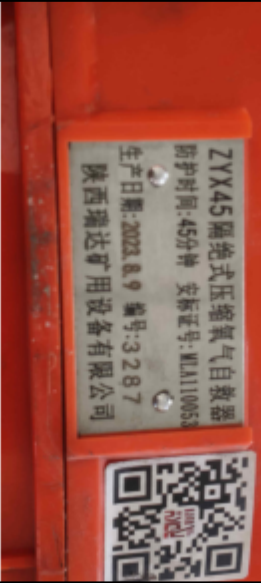
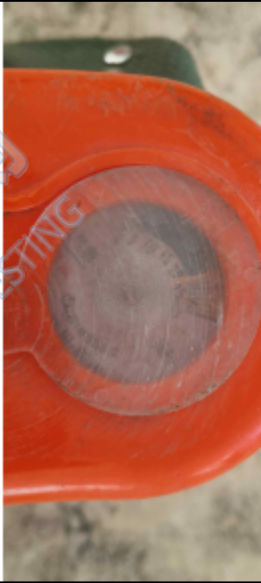
| 序号 | 样品状态 | 红色整机完好 | 出厂编号 | 3287 | | |

| 2 | H14260705769 | 结构设计及外观 | 自救器开启、封印条是否断裂，外壳是否严重破损变形 | 合格 | 合格 | GB 24502-2023《煤矿用自救器》7.3.1 a |
| | | 氧气瓶压力 (MPa) | ≥18MPa | 21 | 合格 | GB 24502-2023《煤矿用自救器》7.3.1 c |

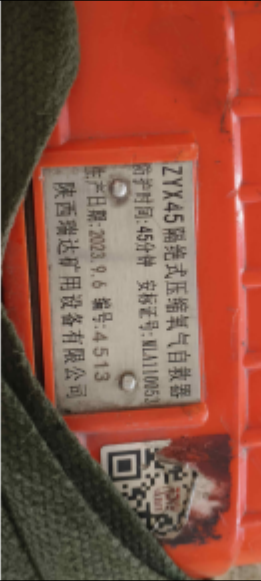
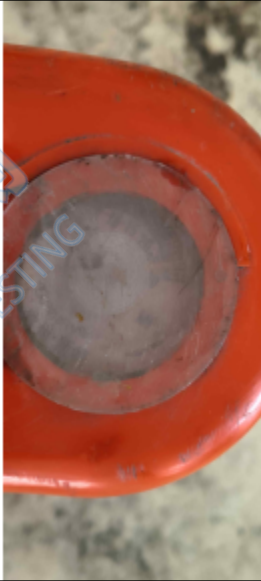
| 序号 | 样品状态 | 红色整机完好 | 出厂编号 | 4513 | | |

| | | 结构设计及外观 | 自救器开启、封印条是否断裂，外壳是否严重破损变形 | 合格 | 合格 | GB 24502-2023《煤矿用自救器》7.3.1 a |
| 3 | H14260705770 | 氧气瓶压力 (MPa) | ≥18MPa | 25 | 合格 | GB 24502-2023《煤矿用自救器》7.3.1 c |

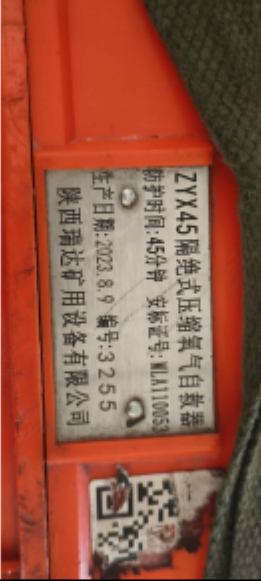
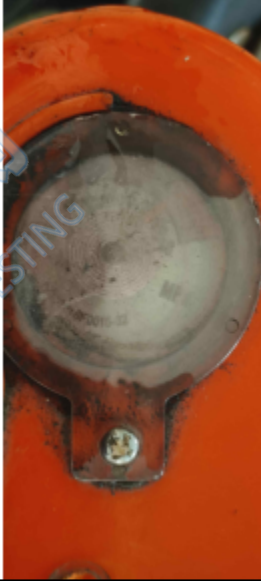
| 序号 | 样品状态 | 红色整机完好 | 出厂编号 | 3255 | | |

| | | 结构设计及外观 | 自救器开启、封印条是否断裂，外壳是否严重破损变形 | 合格 | 合格 | GB 24502-2023《煤矿用自救器》7.3.1 a |
| 4 | H14260705771 | 氧气瓶压力 (MPa) | ≥18MPa | 21 | 合格 | GB 24502-2023《煤矿用自救器》7.3.1 c |

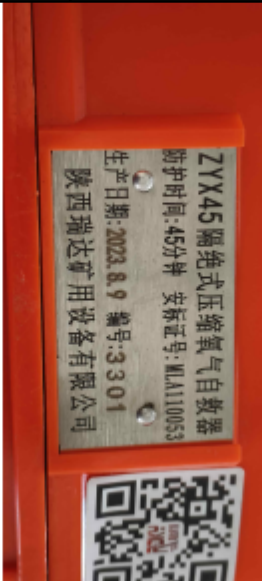
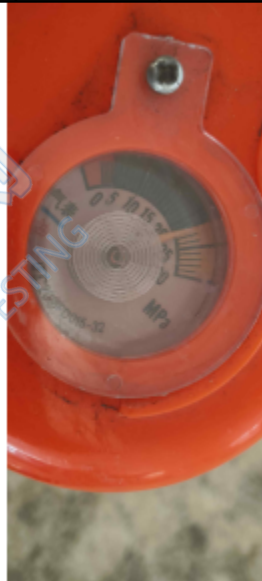
| 序号 | 样品状态 | 红色整机完好 | 出厂编号 | 3301 | | |

| 5 | H14260705772 | 结构设计及外观 | 自救器开启、封印条是否断裂，外壳是否严重破损变形 | 合格 | 合格 | GB 24502-2023《煤矿用自救器》7.3.1 a |
| | | 氧气瓶压力 (MPa) | ≥18MPa | 21 | 合格 | GB 24502-2023《煤矿用自救器》7.3.1 c |

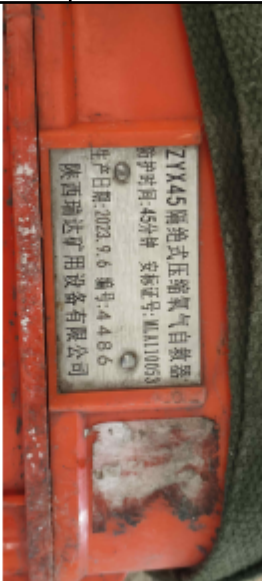
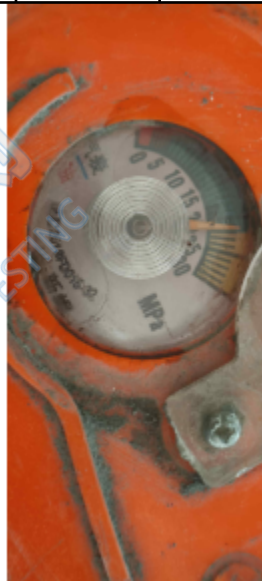
| 序号 | 样品状态 | 红色整机完好 | 出厂编号 | 4486 | | |

| 6 | H14260705773 | 结构设计及外观 | 自救器开启、封印条是否断裂，外壳是否严重破损变形 | 合格 | 合格 | GB 24502-2023《煤矿用自救器》7.3.1 a |
| | | 氧气瓶压力 (MPa) | ≥18MPa | 21 | 合格 | GB 24502-2023《煤矿用自救器》7.3.1 c |

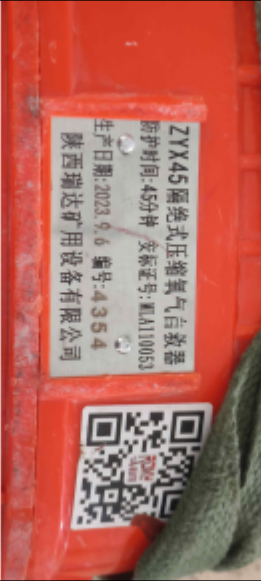
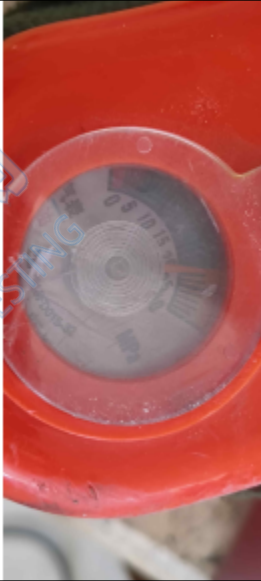
| 序号 | 样品状态 | 红色整机完好 | 出厂编号 | 4354 | | |

| | | 结构设计及外观 | 自救器开启、封印条是否断裂，外壳是否严重破损变形 | 合格 | 合格 | GB 24502-2023《煤矿用自救器》7.3.1 a |
| 7 | H14260705774 | 氧气瓶压力 (MPa) | ≥18MPa | 21 | 合格 | GB 24502-2023《煤矿用自救器》7.3.1 c |

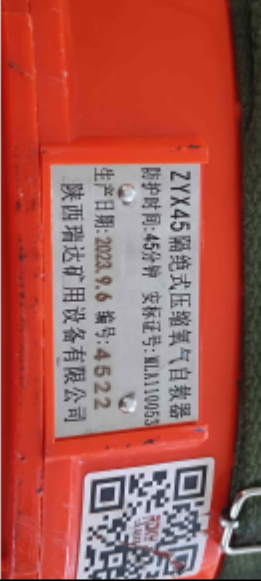
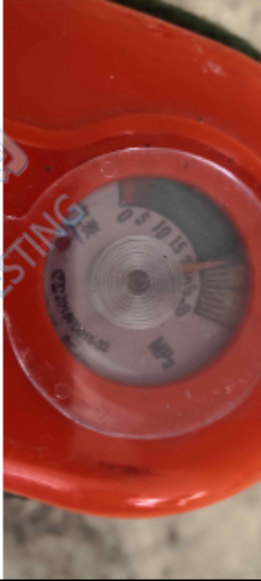
| 序号 | 样品状态 | 红色整机完好 | 出厂编号 | 4522 | | |

| | | 结构设计及外观 | 自救器开启、封印条是否断裂，外壳是否严重破损变形 | 合格 | 合格 | GB 24502-2023《煤矿用自救器》7.3.1 a |
| 8 | H14260705775 | 氧气瓶压力 (MPa) | ≥18MPa | 20 | 合格 | GB 24502-2023《煤矿用自救器》7.3.1 c |

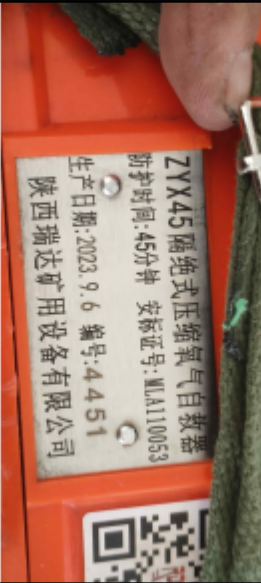
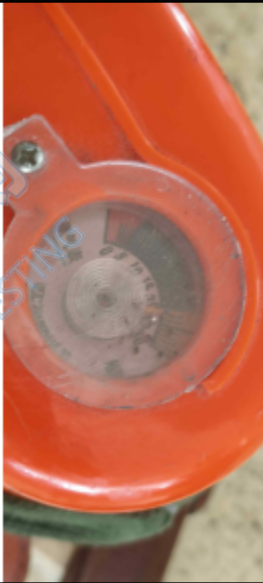
| 序号 | 样品状态 | 红色整机完好 | 出厂编号 | 4451 | | |

| 9 | H14260705776 | 结构设计及外观 | 自救器开启、封印条是否断裂，外壳是否严重破损变形 | 合格 | 合格 | GB 24502-2023《煤矿用自救器》7.3.1 a |
| | | 氧气瓶压力 (MPa) | ≥18MPa | 21 | 合格 | GB 24502-2023《煤矿用自救器》7.3.1 c |

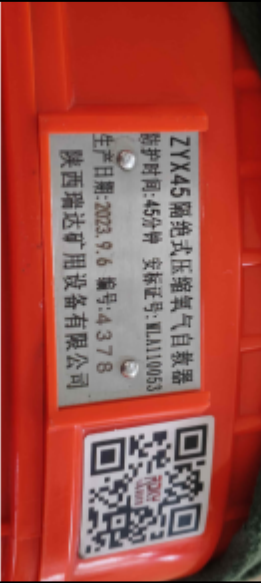
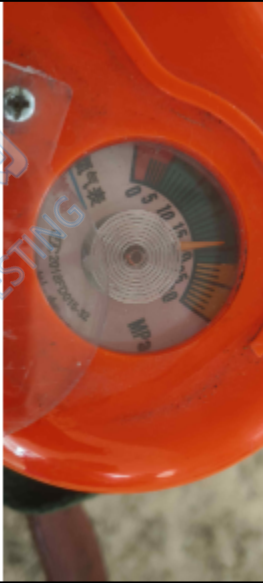
| 序号 | 样品状态 | 红色整机完好 | 出厂编号 | 4378 | | |

| 10 | H14260705777 | 结构设计及外观 | 自救器开启、封印条是否断裂，外壳是否严重破损变形 | 合格 | 合格 | GB 24502-2023《煤矿用自救器》7.3.1 a |
| | | 氧气瓶压力 (MPa) | ≥18MPa | 19 | 合格 | GB 24502-2023《煤矿用自救器》7.3.1 c |
