# 检测检验报告

样品名称： 隔绝式压缩氧气自救器（在用品）

规格型号： ZYX45

委托单位： 塔然高勒煤矿

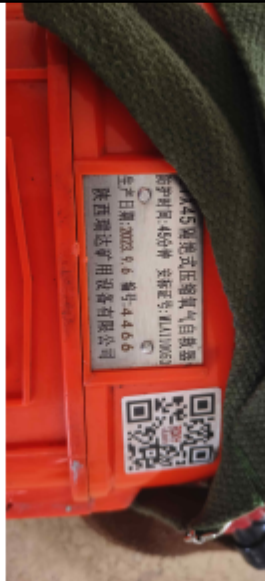
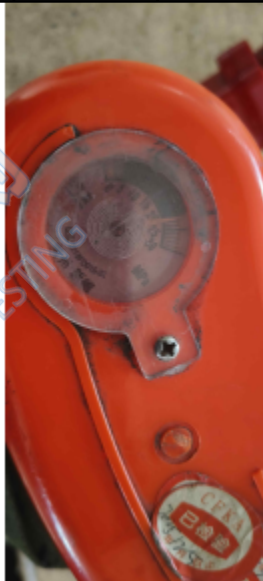
| 序号 | 样品状态 | 红色整机完好 | 出厂编号 | 4466 | | |

| 1 | H14260705788 | 结构设计及外观 | 自救器开启、封印条是否断裂，外壳是否严重破损变形 | 合格 | 合格 | GB 24502-2023《煤矿用自救器》7.3.1 a |
| | | 氧气瓶压力 (MPa) | ≥18MPa | 22 | 合格 | GB 24502-2023《煤矿用自救器》7.3.1 c |

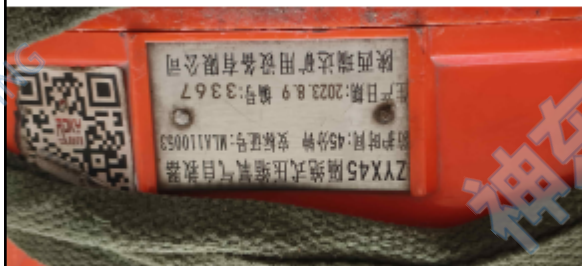
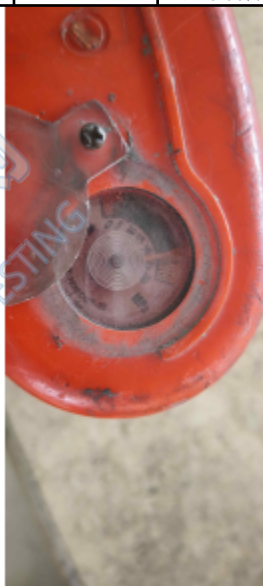
| 序号 | 样品状态 | 红色整机完好 | 出厂编号 | 3367 | | |

| 2 | H14260705789 | 结构设计及外观 | 自救器开启、封印条是否断裂，外壳是否严重破损变形 | 合格 | 合格 | GB 24502-2023《煤矿用自救器》7.3.1 a |
| | | 氧气瓶压力 (MPa) | ≥18MPa | 22 | 合格 | GB 24502-2023《煤矿用自救器》7.3.1 c |

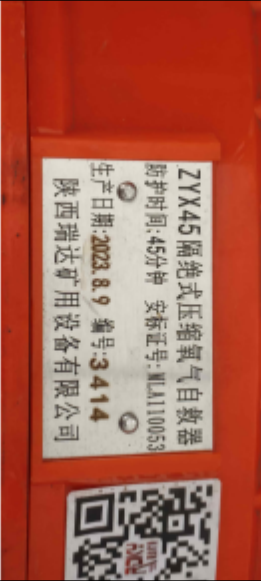
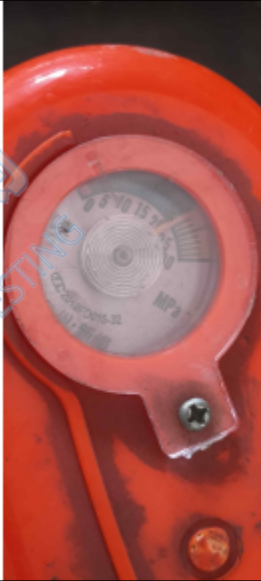
| 序号 | 样品状态 | 红色整机完好 | 出厂编号 | 3414 | | |

| 5 | H14260705792 | 结构设计及外观 | 自救器开启、封印条是否断裂，外壳是否严重破损变形 | 合格 | 合格 | GB 24502-2023《煤矿用自救器》7.3.1 a |
| | | 氧气瓶压力 (MPa) | ≥18MPa | 21 | 合格 | GB 24502-2023《煤矿用自救器》7.3.1 c |

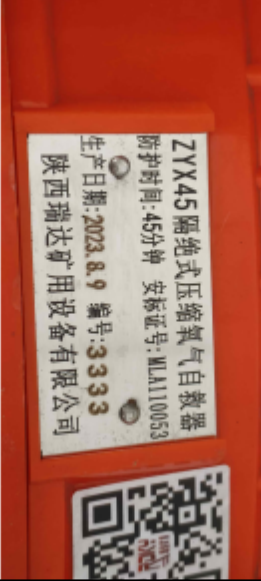
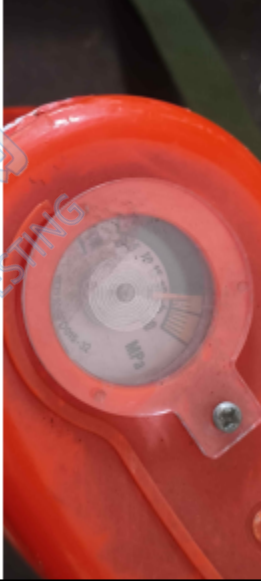
| 序号 | 样品状态 | 红色整机完好 | 出厂编号 | 3333 | | |

| 6 | H14260705793 | 结构设计及外观 | 自救器开启、封印条是否断裂，外壳是否严重破损变形 | 合格 | 合格 | GB 24502-2023《煤矿用自救器》7.3.1 a |
| | | 氧气瓶压力 (MPa) | ≥18MPa | 22 | 合格 | GB 24502-2023《煤矿用自救器》7.3.1 c |

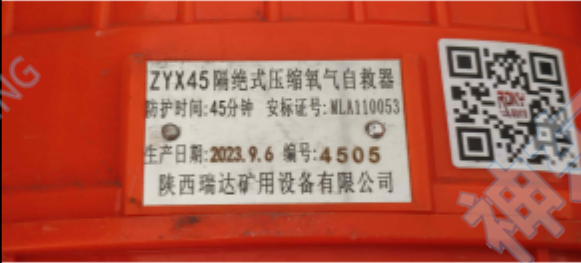
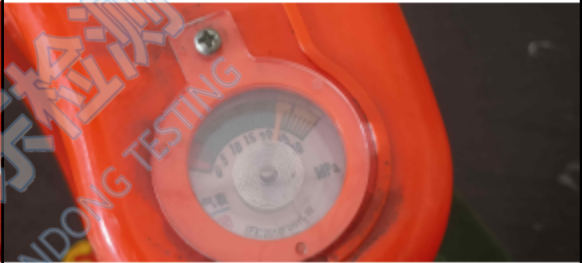
| 序号 | 样品状态 | 红色整机完好 | 出厂编号 | 4505 | | |

| 7 | H14260705794 | 结构设计及外观 | 自救器开启、封印条是否断裂，外壳是否严重破损变形 | 合格 | 合格 | GB 24502-2023《煤矿用自救器》7.3.1 a |
| | | 氧气瓶压力(MPa) | ≥18MPa | 22 | 合格 | GB 24502-2023《煤矿用自救器》7.3.1 c |

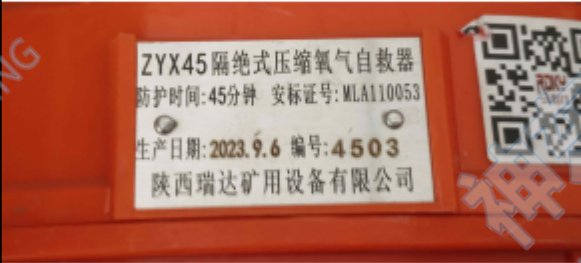
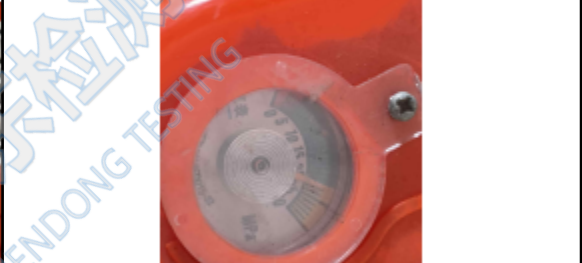
| 序号 | 样品状态 | 红色整机完好 | 出厂编号 | 4503 | | |

| 8 | H14260705795 | 结构设计及外观 | 自救器开启、封印条是否断裂，外壳是否严重破损变形 | 合格 | 合格 | GB 24502-2023《煤矿用自救器》7.3.1 a |
| | | 氧气瓶压力(MPa) | ≥18MPa | 21 | 合格 | GB 24502-2023《煤矿用自救器》7.3.1 c |

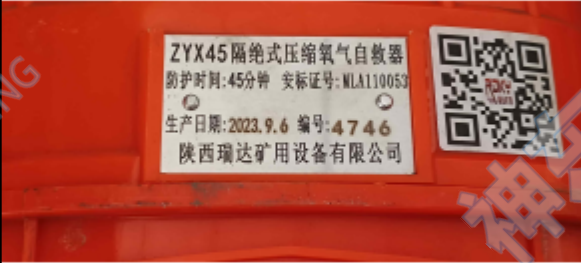
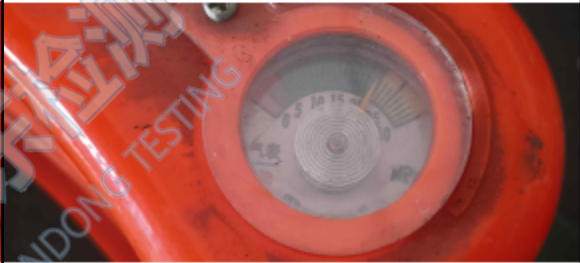
| 序号 | 样品状态 | 红色整机完好 | 出厂编号 | 4746 | | |

| 9 | H14260705796 | 结构设计及外观 | 自救器开启、封印条是否断裂，外壳是否严重破损变形 | 合格 | 合格 | GB 24502-2023《煤矿用自救器》7.3.1 a |
| | | 氧气瓶压力 (MPa) | ≥18MPa | 21 | 合格 | GB 24502-2023《煤矿用自救器》7.3.1 c |

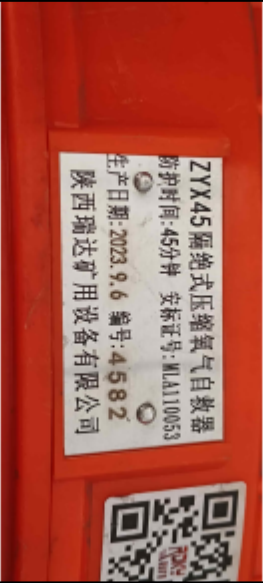
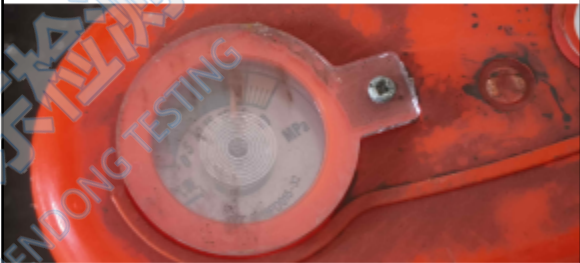
| 序号 | 样品状态 | 红色整机完好 | 出厂编号 | 4582 | | |

| 10 | H14260705797 | 结构设计及外观 | 自救器开启、封印条是否断裂，外壳是否严重破损变形 | 合格 | 合格 | GB 24502-2023《煤矿用自救器》7.3.1 a |
| | | 氧气瓶压力 (MPa) | ≥18MPa | 21 | 合格 | GB 24502-2023《煤矿用自救器》7.3.1 c |
