# 检测检验报告

样品名称： 隔绝式压缩氧气自救器（在用品）

规格型号： ZYX45

委托单位： 塔然高勒煤矿

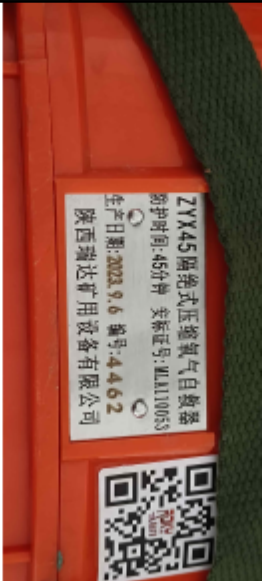
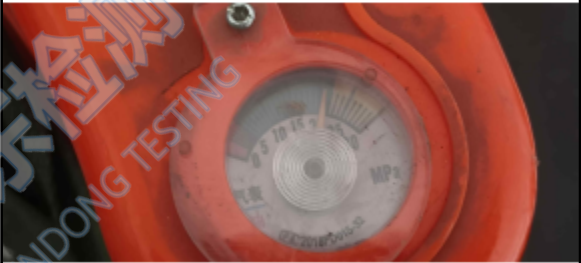
| 序号 | 样品状态 | 红色整机完好 | 出厂编号 | 4462 | | |
| 3 | H14260705810 | 结构设计及外观 | 自救器开启、封印条是否断裂，外壳是否严重破损变形 | 合格 | 合格 | GB 24502-2023《煤矿用自救器》7.3.1 a |
| | | 氧气瓶压力 (MPa) | ≥18MPa | 20 | 合格 | GB 24502-2023《煤矿用自救器》7.3.1 c |

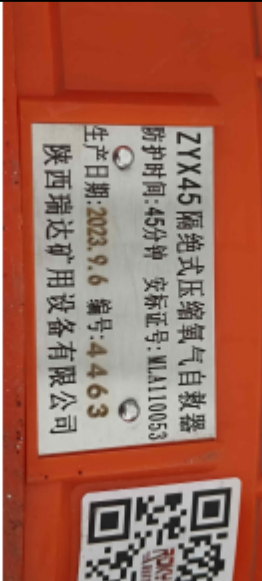
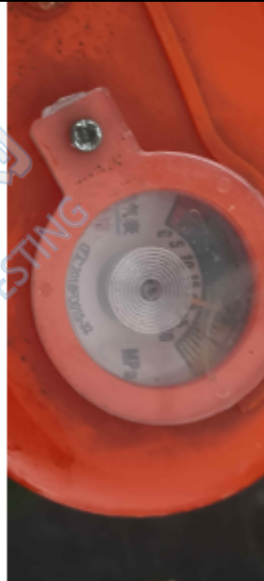
| 序号 | 样品状态 | 红色整机完好 | 出厂编号 | 4463 | | |
| 4 | H14260705811 | 结构设计及外观 | 自救器开启、封印条是否断裂，外壳是否严重破损变形 | 合格 | 合格 | GB 24502-2023《煤矿用自救器》7.3.1 a |
| | | 氧气瓶压力 (MPa) | ≥18MPa | 20 | 合格 | GB 24502-2023《煤矿用自救器》7.3.1 c |

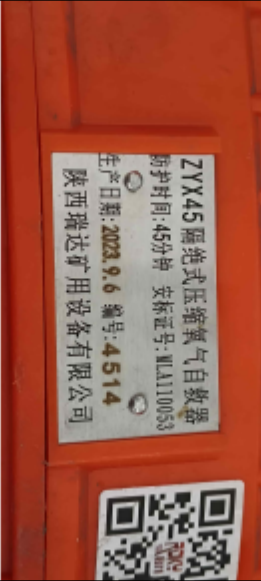
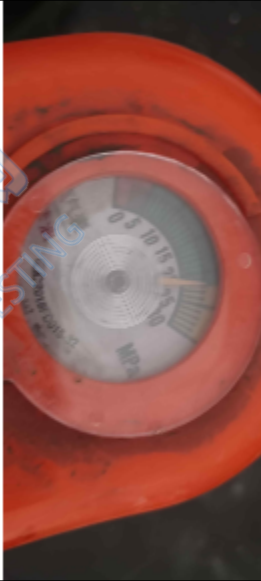
| 序号 | 样品状态 | 红色整机完好 | 出厂编号 | 4514 | | |
| 5 | H14260705812 | 结构设计及外观 | 自救器开启、封印条是否断裂，外壳是否严重破损变形 | 合格 | 合格 | GB 24502-2023《煤矿用自救器》7.3.1 a |
| | | 氧气瓶压力 (MPa) | ≥18MPa | 21 | 合格 | GB 24502-2023《煤矿用自救器》7.3.1 c |

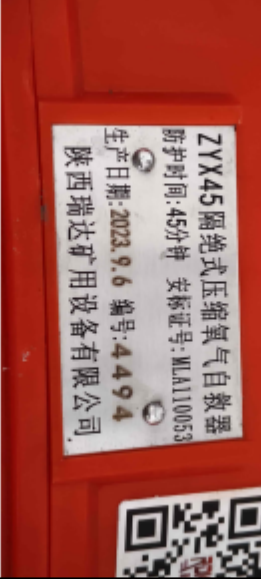
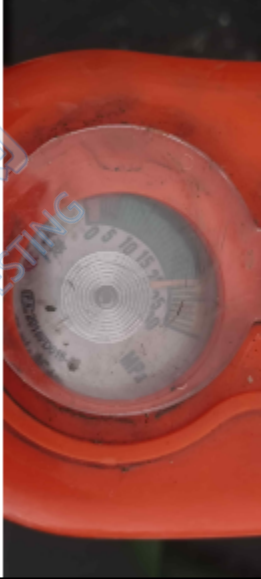
| 序号 | 样品状态 | 红色整机完好 | 出厂编号 | 4494 | | |
| 6 | H14260705813 | 结构设计及外观 | 自救器开启、封印条是否断裂，外壳是否严重破损变形 | 合格 | 合格 | GB 24502-2023《煤矿用自救器》7.3.1 a |
| | | 氧气瓶压力 (MPa) | ≥18MPa | 21 | 合格 | GB 24502-2023《煤矿用自救器》7.3.1 c |

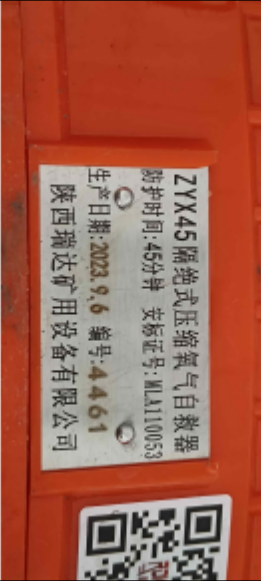
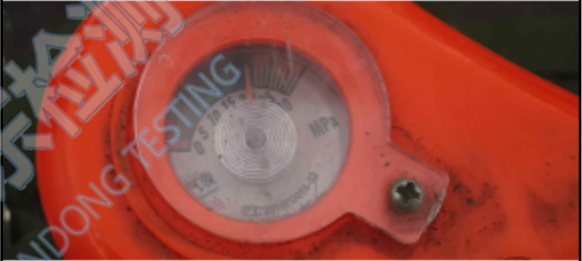
| 序号 | 样品状态 | 红色整机完好 | 出厂编号 | 4461 | | |
| 7 | H14260705814 | 结构设计及外观 | 自救器开启、封印条是否断裂，外壳是否严重破损变形 | 合格 | 合格 | GB 24502-2023《煤矿用自救器》7.3.1 a |
| | | 氧气瓶压力 (MPa) | ≥18MPa | 20 | 合格 | GB 24502-2023《煤矿用自救器》7.3.1 c |

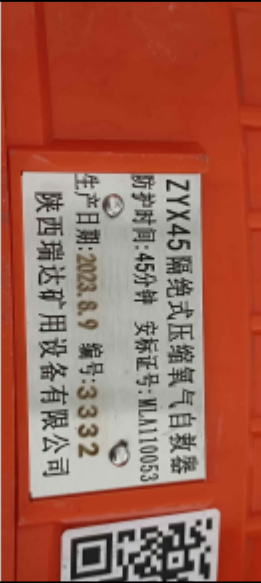
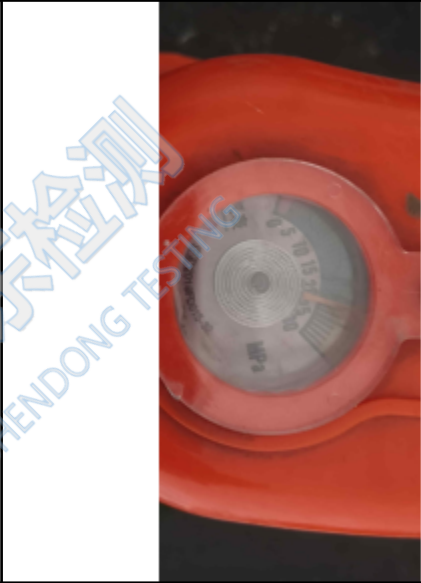
| 序号 | 样品状态 | 红色整机完好 | 出厂编号 | 3332 | | |
| 8 | H14260705815 | 结构设计及外观 | 自救器开启、封印条是否断裂，外壳是否严重破损变形 | 合格 | 合格 | GB 24502-2023《煤矿用自救器》7.3.1 a |
| | | 氧气瓶压力 (MPa) | ≥18MPa | 21 | 合格 | GB 24502-2023《煤矿用自救器》7.3.1 c |

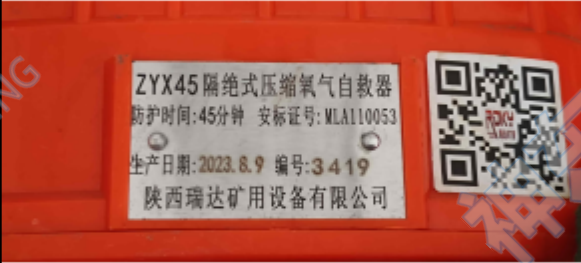
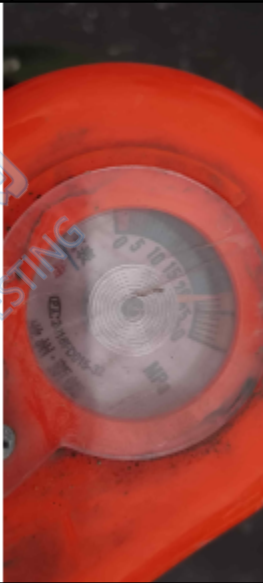
| 序号 | 样品状态 | 红色整机完好 | 出厂编号 | 3419 | | |
| 9 | H14260705816 | 结构设计及外观 | 自救器开启、封印条是否断裂，外壳是否严重破损变形 | 合格 | 合格 | GB 24502-2023《煤矿用自救器》7.3.1 a |
| | | 氧气瓶压力 (MPa) | ≥18MPa | 21 | 合格 | GB 24502-2023《煤矿用自救器》7.3.1 c |

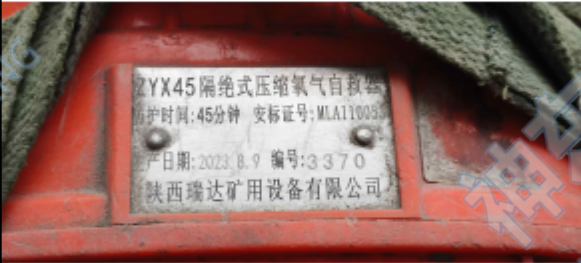
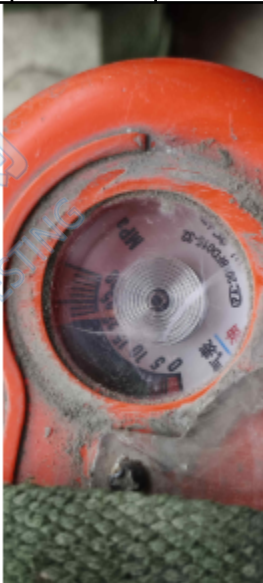
| 序号 | 样品状态 | 红色整机完好 | 出厂编号 | 3370 | | |
| 10 | H14260705817 | 结构设计及外观 | 自救器开启、封印条是否断裂，外壳是否严重破损变形 | 合格 | 合格 | GB 24502-2023《煤矿用自救器》7.3.1 a |
| | | 氧气瓶压力 (MPa) | ≥18MPa | 21 | 合格 | GB 24502-2023《煤矿用自救器》7.3.1 c |
