# 检测检验报告

样品名称： 隔绝式压缩氧气自救器（在用品）

规格型号： ZY45X

委托单位： 塔然高勒煤矿

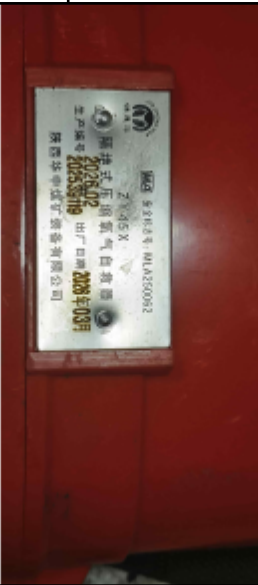
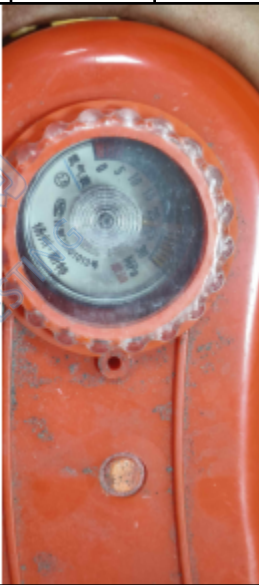
| 序号 | 样品状态 | 红色整机完好 | 出厂编号 | 202539119 | | |
| 3 | H14260705834 | 结构设计及外观 | 自救器开启、封印条是否断裂，外壳是否严重破损变形 | 合格 | 合格 | GB 24502-2023《煤矿用自救器》7.3.1 a |
| | | 氧气瓶压力 (MPa) | ≥18MPa | 23 | 合格 | GB 24502-2023《煤矿用自救器》7.3.1 c |

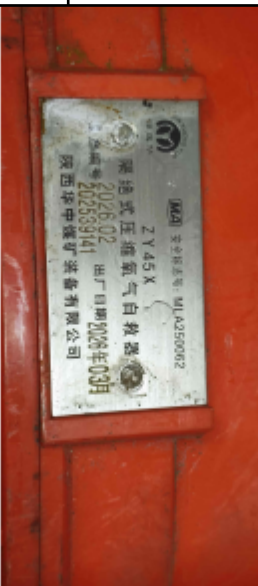
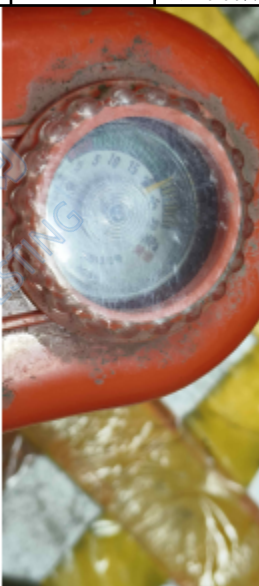
| 序号 | 样品状态 | 红色整机完好 | 出厂编号 | 202539141 | | |
| 4 | H14260705835 | 结构设计及外观 | 自救器开启、封印条是否断裂，外壳是否严重破损变形 | 合格 | 合格 | GB 24502-2023《煤矿用自救器》7.3.1 a |
| | | 氧气瓶压力 (MPa) | ≥18MPa | 21 | 合格 | GB 24502-2023《煤矿用自救器》7.3.1 c |

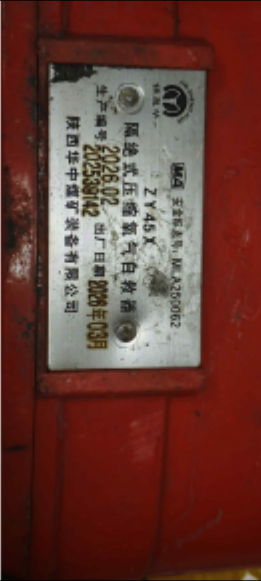
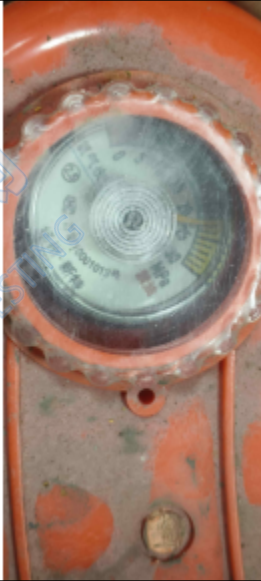
| 序号 | 样品状态 | 红色整机完好 | 出厂编号 | 202539142 | | |
| 5 | H14260705836 | 结构设计及外观 | 自救器开启、封印条是否断裂，外壳是否严重破损变形 | 合格 | 合格 | GB 24502-2023《煤矿用自救器》7.3.1 a |
| | | 氧气瓶压力 (MPa) | ≥18MPa | 23 | 合格 | GB 24502-2023《煤矿用自救器》7.3.1 c |

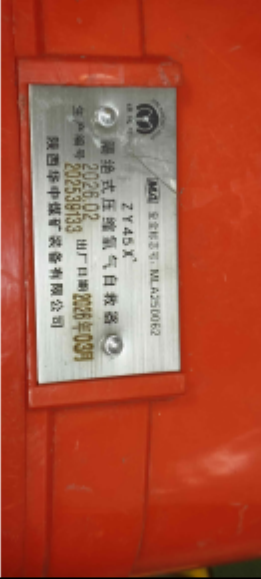
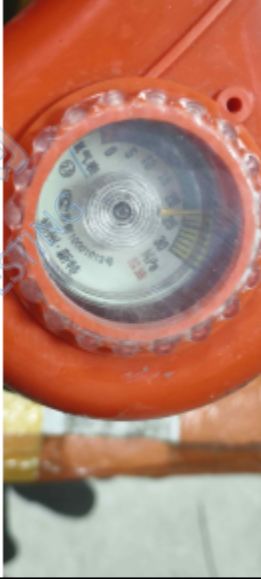
| 序号 | 样品状态 | 红色整机完好 | 出厂编号 | 202539133 | | |
| 6 | H14260705837 | 结构设计及外观 | 自救器开启、封印条是否断裂，外壳是否严重破损变形 | 合格 | 合格 | GB 24502-2023《煤矿用自救器》7.3.1 a |
| | | 氧气瓶压力 (MPa) | ≥18MPa | 22 | 合格 | GB 24502-2023《煤矿用自救器》7.3.1 c |

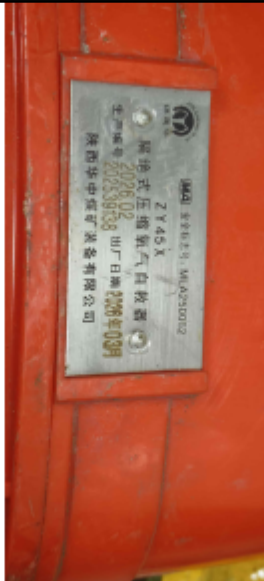
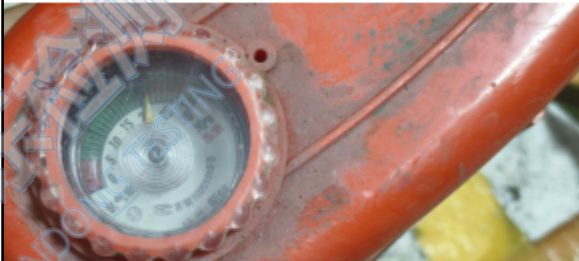
| 序号 | 样品状态 | 红色整机完好 | 出厂编号 | 202539138 | | |
| 7 | H14260705838 | 结构设计及外观 | 自救器开启、封印条是否断裂，外壳是否严重破损变形 | 合格 | 合格 | GB 24502-2023《煤矿用自救器》7.3.1 a |
| | | 氧气瓶压力 (MPa) | ≥18MPa | 23 | 合格 | GB 24502-2023《煤矿用自救器》7.3.1 c |

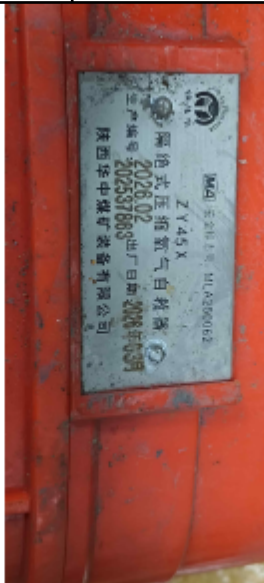
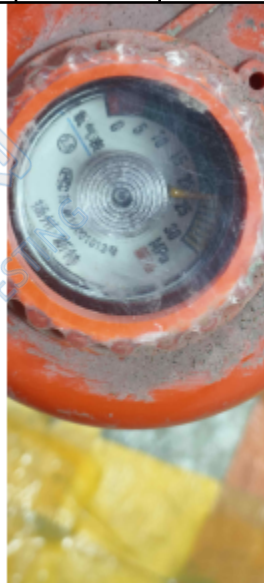
| 序号 | 样品状态 | 红色整机完好 | 出厂编号 | 202537863 | | |
| 8 | H14260705839 | 结构设计及外观 | 自救器开启、封印条是否断裂，外壳是否严重破损变形 | 合格 | 合格 | GB 24502-2023《煤矿用自救器》7.3.1 a |
| | | 氧气瓶压力 (MPa) | ≥18MPa | 23 | 合格 | GB 24502-2023《煤矿用自救器》7.3.1 c |

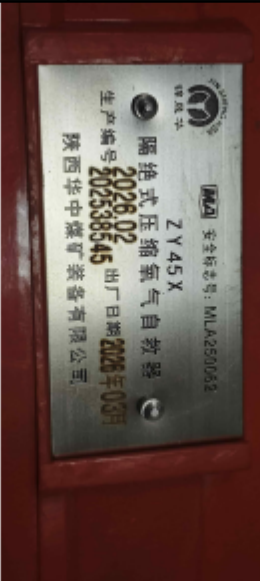
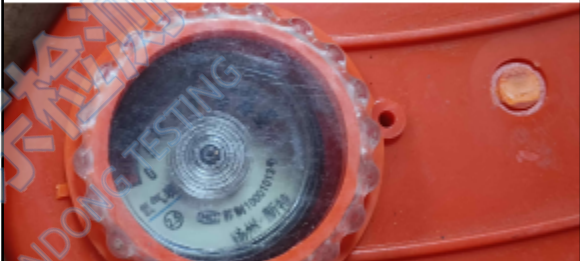
| 序号 | 样品状态 | 红色整机完好 | 出厂编号 | 202538545 | | |
| 9 | H14260705840 | 结构设计及外观 | 自救器开启、封印条是否断裂，外壳是否严重破损变形 | 合格 | 合格 | GB 24502-2023《煤矿用自救器》7.3.1 a |
| | | 氧气瓶压力 (MPa) | ≥18MPa | 20 | 合格 | GB 24502-2023《煤矿用自救器》7.3.1 c |

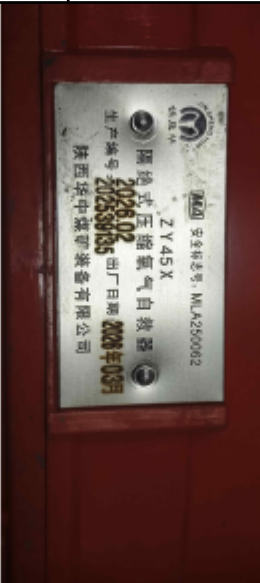
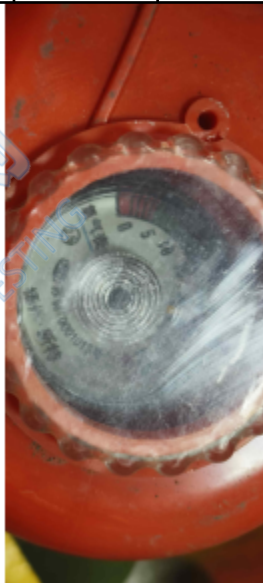
| 序号 | 样品状态 | 红色整机完好 | 出厂编号 | 202538545 | | |
|---|---|---|---|---|---|---|
| 序号 | 样品状态 | 红色整机完好 | 出厂编号 | 202539135 | | |
| 10 | H14260705841 | 结构设计及外观 | 自救器开启、封印条是否断裂，外壳是否严重破损变形 | 合格 | 合格 | GB 24502-2023《煤矿用自救器》7.3.1 a |
| | | 氧气瓶压力 (MPa) | ≥18MPa | 22 | 合格 | GB 24502-2023《煤矿用自救器》7.3.1 c |
