# 检测检验报告

样品名称： 隔绝式压缩氧气自救器（在用品）

规格型号： ZY45X

委托单位： 塔然高勒煤矿

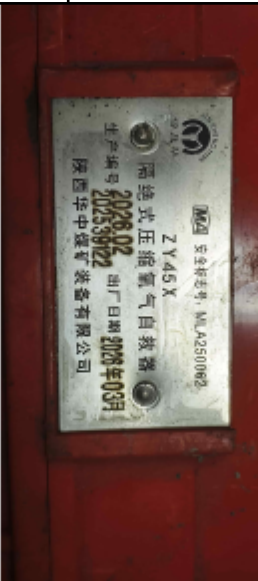
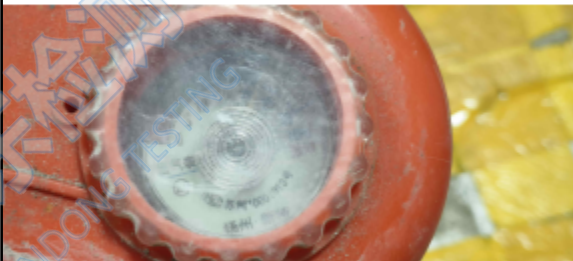
| | 5 | H14260705856 | 结构设计及外观 | 自救器开启、封印条是否断裂，外壳是否严重破损变形 | 合格 | 合格 |
| 氧气瓶压力 (MPa) | | | ≥18MPa | 21 | 合格 | GB 24502-2023《煤矿用自救器》7.3.1 c |

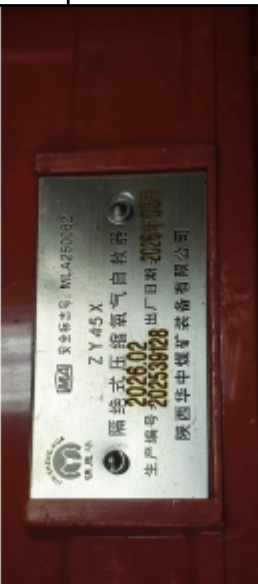
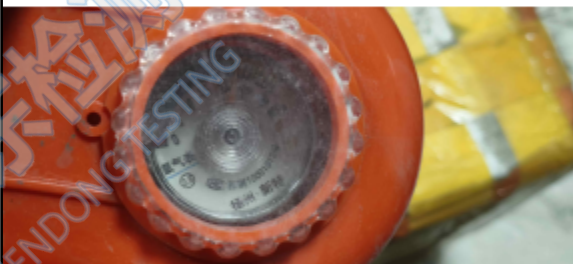
| | 6 | H14260705857 | 结构设计及外观 | 自救器开启、封印条是否断裂，外壳是否严重破损变形 | 合格 | 合格 |
| 氧气瓶压力 (MPa) | | | ≥18MPa | 21 | 合格 | GB 24502-2023《煤矿用自救器》7.3.1 c |

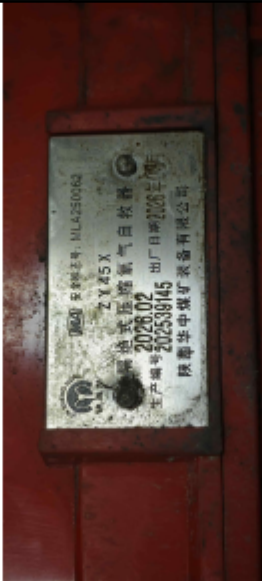
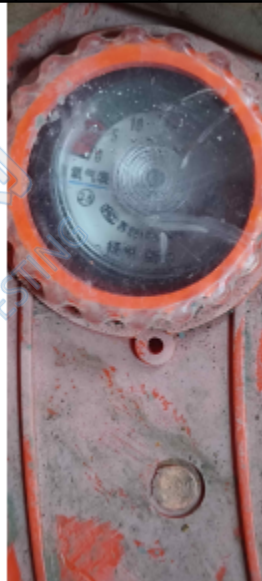
| | 9 | H14260705860 | 结构设计及外观 | 自救器开启、封印条是否断裂，外壳是否严重破损变形 | 合格 | 合格 |
| 氧气瓶压力 (MPa) | | | ≥18MPa | 20 | 合格 | GB 24502-2023《煤矿用自救器》7.3.1 c |

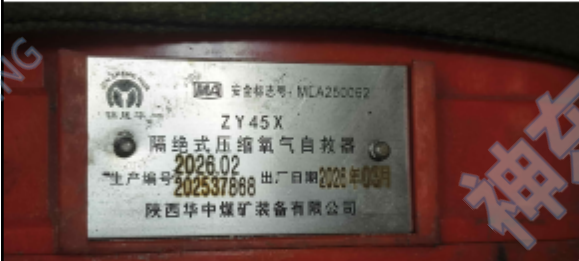
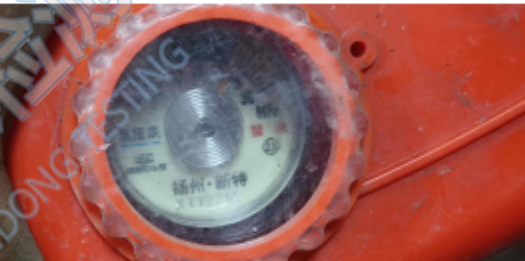
| | 10 | H14260705861 | 结构设计及外观 | 自救器开启、封印条是否断裂，外壳是否严重破损变形 | 合格 | 合格 |
| 氧气瓶压力 (MPa) | | | ≥18MPa | 21 | 合格 | GB 24502-2023《煤矿用自救器》7.3.1 c |
