# 检测检验报告

样品名称： 隔绝式压缩氧气自救器（在用品）

| 委托日期 | 2026-08-04 | 规格型号 | ZY45X (MS) |
| 依据标准 | GB 24502-2023 《煤矿用自救器》 | | |

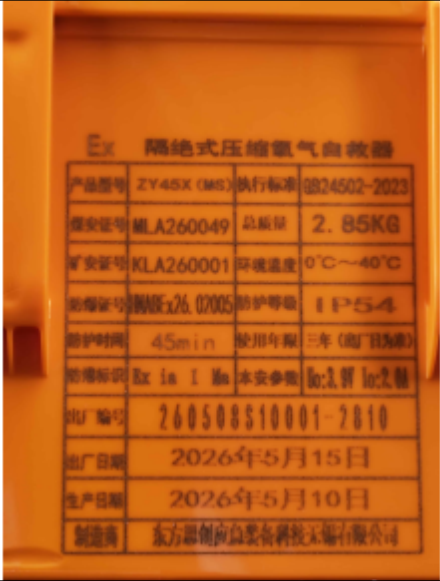
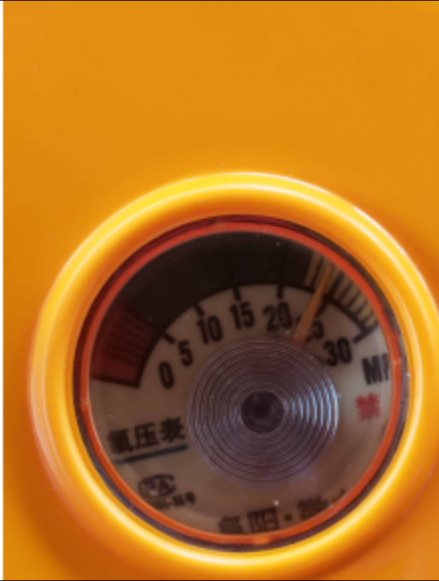
| 序号 | 样品状态 | 橙色整机完好 | 出厂编号 | 260508S10001-2810 | | |

| | | 结构设计及外观 | 自救器开启、封印条是否断裂，外壳是否严重破损变形 | 合格 | 合格 | GB 24502-2023《煤矿用自救器》7.3.1 a |
| 1 | H14260808029 | 氧气瓶压力 (MPa) | ≥18MPa | 23 | 合格 | GB 24502-2023《煤矿用自救器》7.3.1 c |

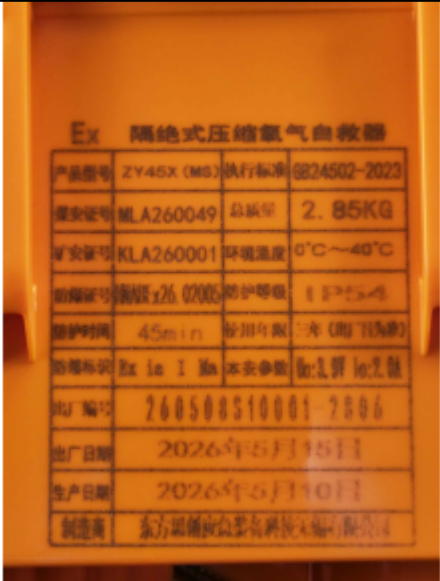
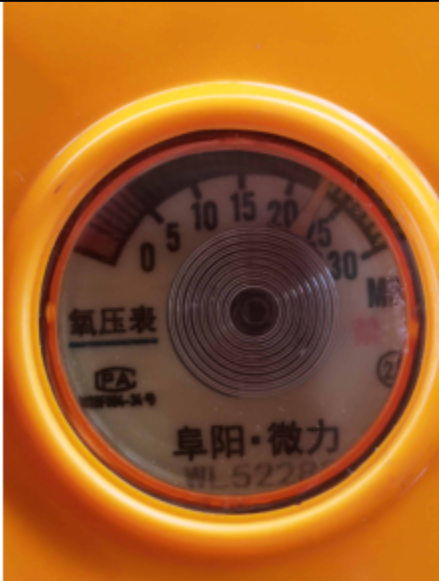
| 序号 | 样品状态 | 橙色整机完好 | 出厂编号 | 260508S10001-2806 | | |

| | | 结构设计及外观 | 自救器开启、封印条是否断裂，外壳是否严重破损变形 | 合格 | 合格 | GB 24502-2023《煤矿用自救器》7.3.1 a |
| 2 | H14260808030 | 氧气瓶压力 (MPa) | ≥18MPa | 22 | 合格 | GB 24502-2023《煤矿用自救器》7.3.1 c |

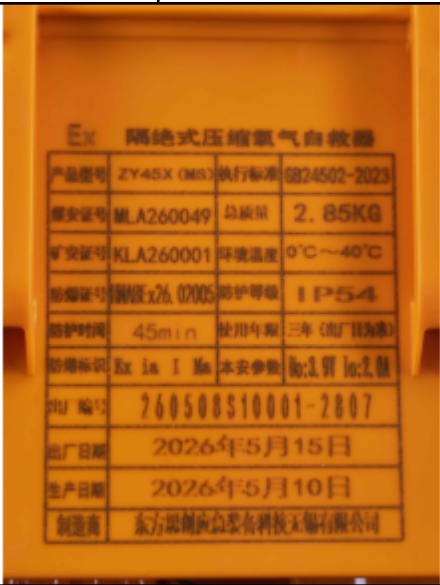
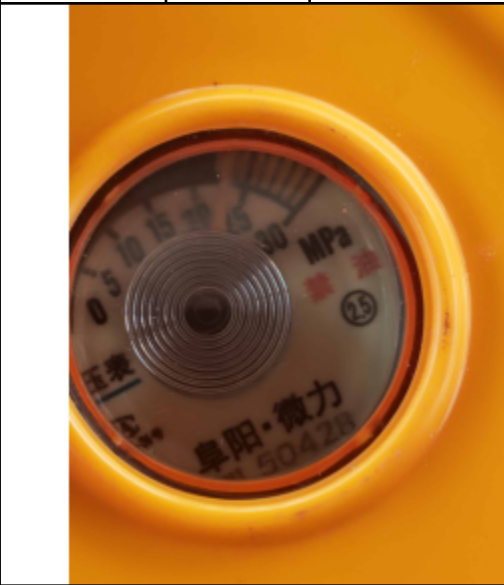
| 序号 | 样品状态 | 橙色整机完好 | 出厂编号 | 260508S10001-2807 | | |
| | 5 | H14260808033 | 结构设计及外观 | 自救器开启、封印条是否断裂，外壳是否严重破损变形 | 合格 | 合格 |
| 氧气瓶压力 (MPa) | | | ≥18MPa | 23 | 合格 | GB 24502-2023《煤矿用自救器》7.3.1 c |

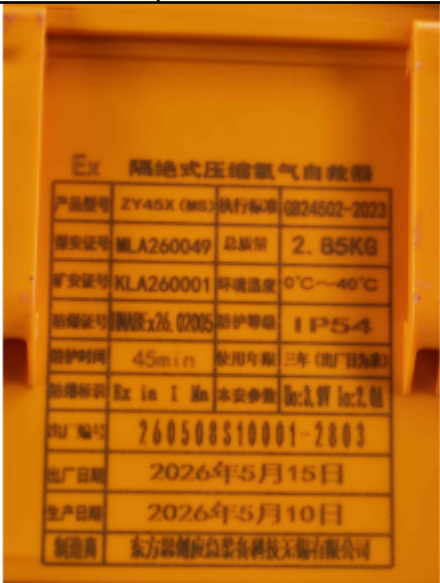
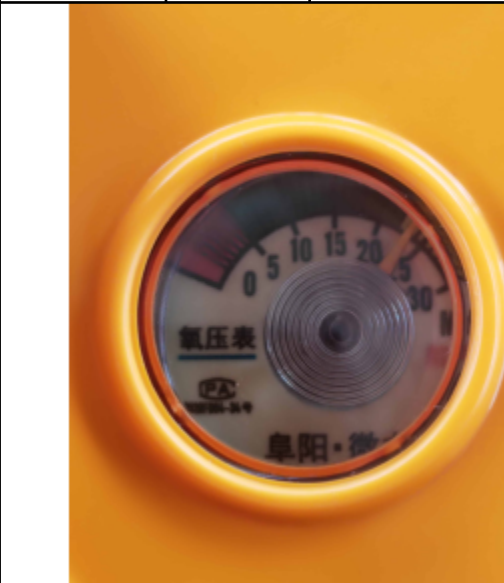
| 序号 | 样品状态 | 橙色整机完好 | 出厂编号 | 260508S10001-2803 | | |
| 6 | H14260808034 | 结构设计及外观 | 自救器开启、封印条是否断裂，外壳是否严重破损变形 | 合格 | 合格 | GB 24502-2023《煤矿用自救器》7.3.1 a |
| | | 氧气瓶压力 (MPa) | ≥18MPa | 22 | 合格 | GB 24502-2023《煤矿用自救器》7.3.1 c |

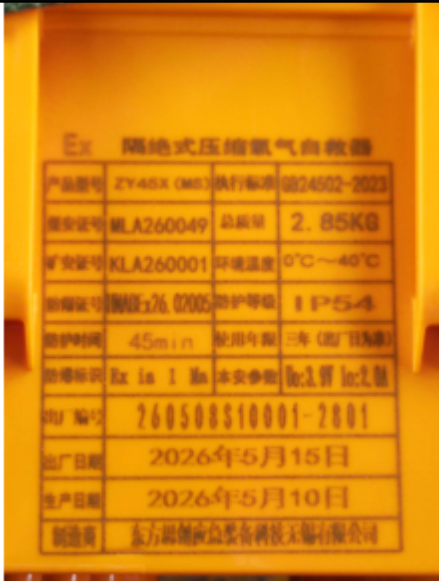
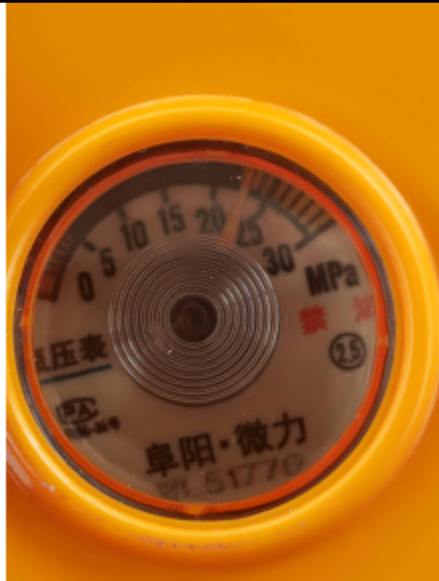
| 序号 | 样品状态 | 橙色整机完好 | 出厂编号 | 260508S10001-2801 | | |

| | 7 | H14260808035 | 结构设计及外观 | 自救器开启、封印条是否断裂，外壳是否严重破损变形 | 合格 | 合格 |
| 氧气瓶压力 (MPa) | | | ≥18MPa | 22 | 合格 | GB 24502-2023《煤矿用自救器》7.3.1 c |

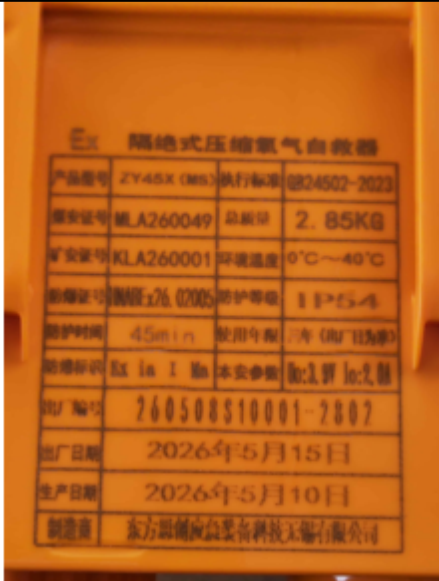
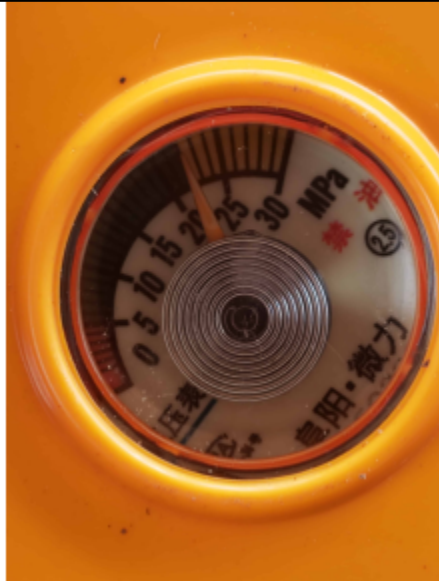
| 序号 | 样品状态 | 橙色整机完好 | 出厂编号 | 260508S10001-2802 | | |

| | 8 | H14260808036 | 结构设计及外观 | 自救器开启、封印条是否断裂，外壳是否严重破损变形 | 合格 | 合格 |
| 氧气瓶压力 (MPa) | | | ≥18MPa | 22 | 合格 | GB 24502-2023《煤矿用自救器》7.3.1 c |

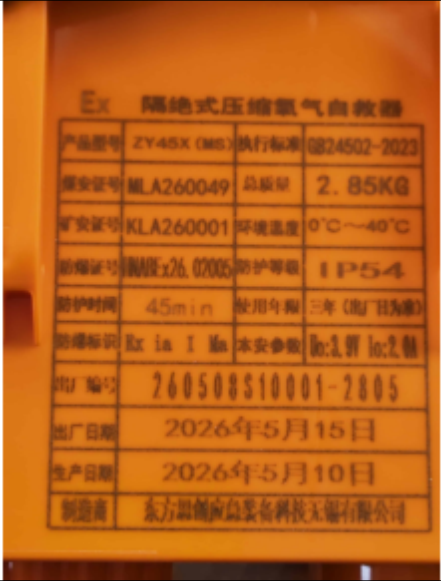
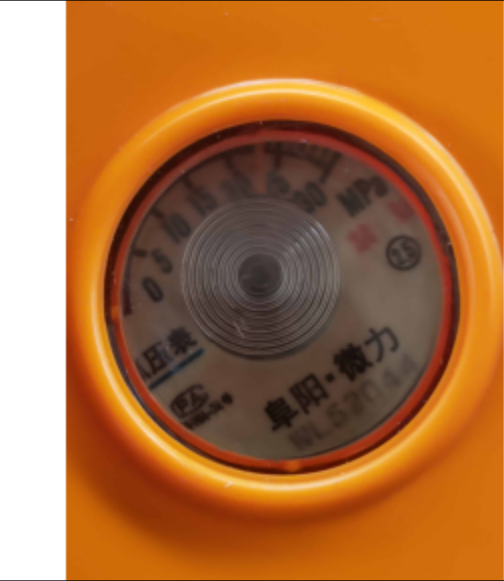
| 序号 | 样品状态 | 橙色整机完好 | 出厂编号 | 260508S10001-2805 | | |

| | 9 | H14260808037 | 结构设计及外观 | 自救器开启、封印条是否断裂，外壳是否严重破损变形 | 合格 | 合格 |
| 氧气瓶压力 (MPa) | | | ≥18MPa | 22 | 合格 | GB 24502-2023《煤矿用自救器》7.3.1 c |

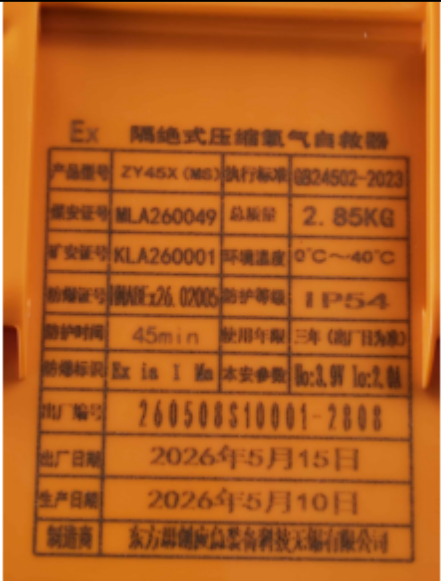
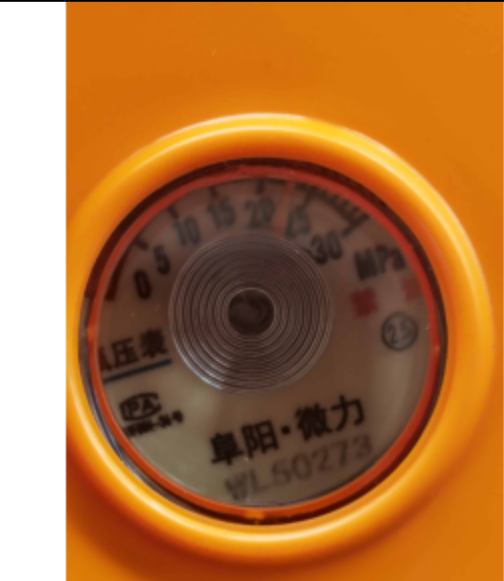
| 序号 | 样品状态 | 橙色整机完好 | 出厂编号 | 260508S10001-2808 | | |

| | 10 | H14260808038 | 结构设计及外观 | 自救器开启、封印条是否断裂，外壳是否严重破损变形 | 合格 | 合格 |
| 氧气瓶压力 (MPa) | | | ≥18MPa | 22 | 合格 | GB 24502-2023《煤矿用自救器》7.3.1 c |
