# 检测检验报告

样品名称： 隔绝式压缩氧气自救器（在用品）

规格型号： ZY45X (MS)

| 依据标准 | GB 24502-2023 《煤矿用自救器》 | | |

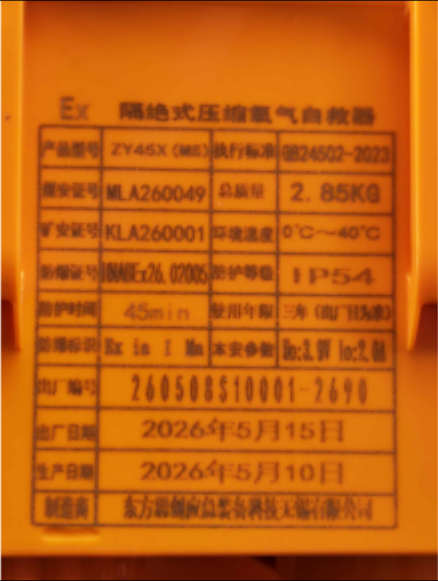
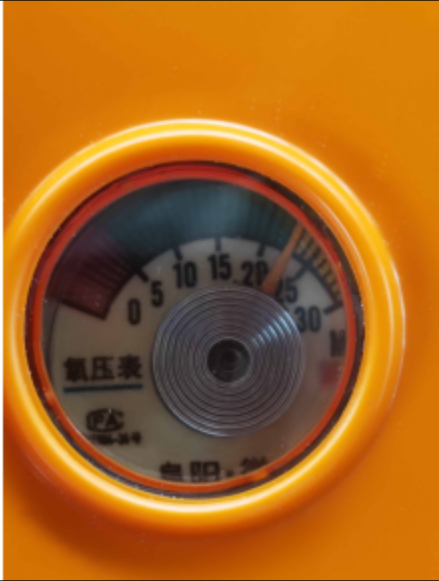
| 序号 | 样品状态 | 橙色整机完好 | 出厂编号 | 260508S10001-2690 | | |

| | | 结构设计及外观 | 自救器开启、封印条是否断裂，外壳是否严重破损变形 | 合格 | 合格 | GB 24502-2023《煤矿用自救器》7.3.1 a |
| 1 | H14260808059 | 氧气瓶压力(MPa) | ≥18MPa | 22 | 合格 | GB 24502-2023《煤矿用自救器》7.3.1 c |

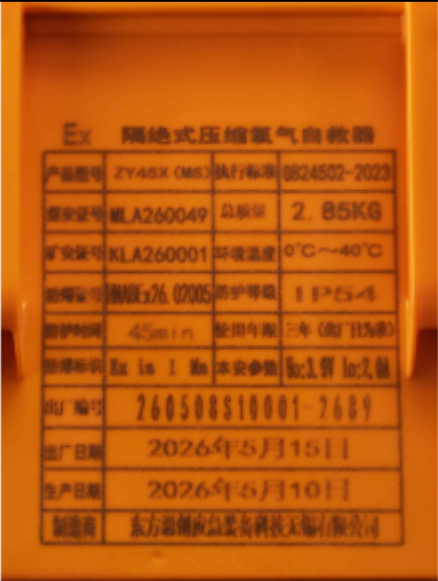
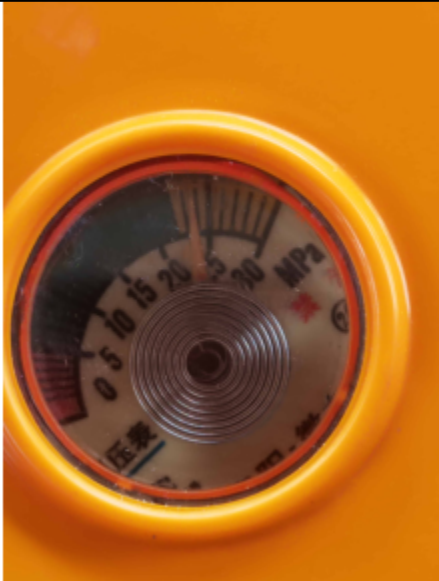
| 序号 | 样品状态 | 橙色整机完好 | 出厂编号 | 260508S10001-2689 | | |

| | | 结构设计及外观 | 自救器开启、封印条是否断裂，外壳是否严重破损变形 | 合格 | 合格 | GB 24502-2023《煤矿用自救器》7.3.1 a |
| 2 | H14260808060 | 氧气瓶压力(MPa) | ≥18MPa | 23 | 合格 | GB 24502-2023《煤矿用自救器》7.3.1 c |

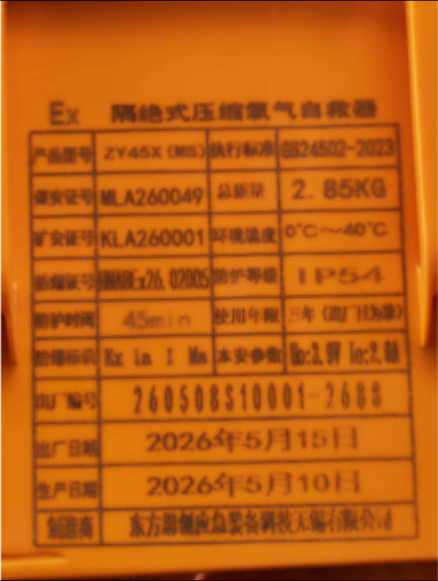
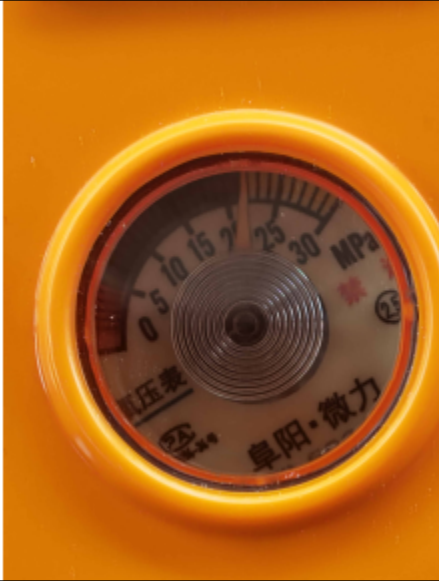
| 序号 | 样品状态 | 橙色整机完好 | 出厂编号 | 260508S10001-2688 | | |

| | | 结构设计及外观 | 自救器开启、封印条是否断裂，外壳是否严重破损变形 | 合格 | 合格 | GB 24502-2023《煤矿用自救器》7.3.1 a |
| 3 | H14260808061 | 氧气瓶压力 (MPa) | ≥18MPa | 21 | 合格 | GB 24502-2023《煤矿用自救器》7.3.1 c |

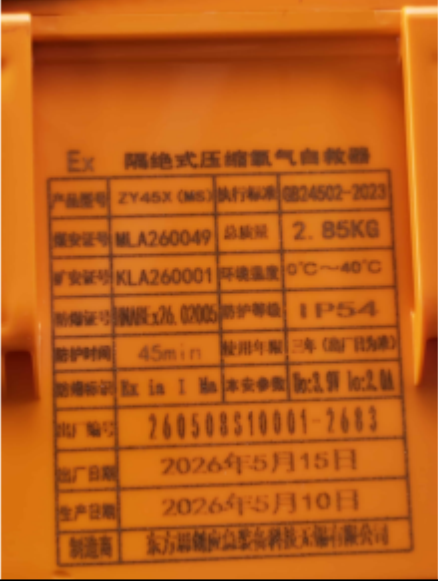
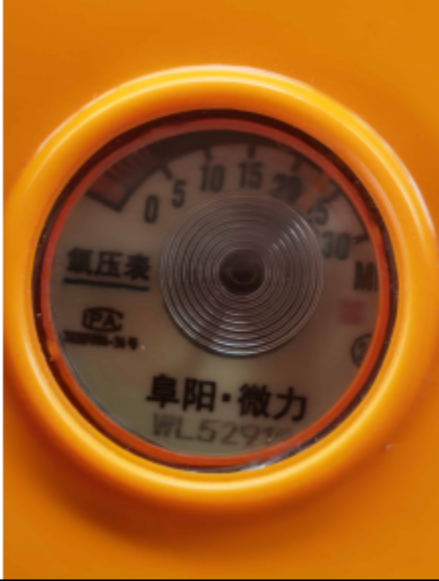
| 序号 | 样品状态 | 橙色整机完好 | 出厂编号 | 260508S10001-2683 | | |

| | | 结构设计及外观 | 自救器开启、封印条是否断裂，外壳是否严重破损变形 | 合格 | 合格 | GB 24502-2023《煤矿用自救器》7.3.1 a |
| 4 | H14260808062 | 氧气瓶压力 (MPa) | ≥18MPa | 22 | 合格 | GB 24502-2023《煤矿用自救器》7.3.1 c |

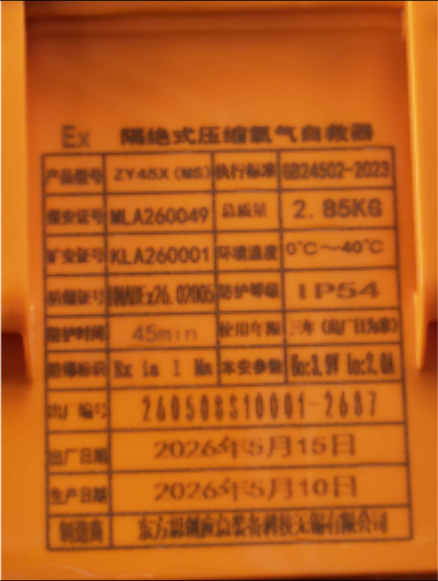
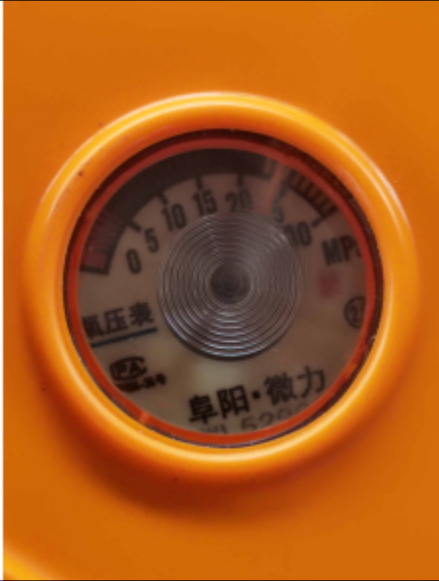
| 序号 | 样品状态 | 橙色整机完好 | 出厂编号 | 260508S10001-2687 | | |

| | | 结构设计及外观 | 自救器开启、封印条是否断裂，外壳是否严重破损变形 | 合格 | 合格 | GB 24502-2023《煤矿用自救器》7.3.1 a |
| 5 | H14260808063 | 氧气瓶压力(MPa) | ≥18MPa | 23 | 合格 | GB 24502-2023《煤矿用自救器》7.3.1 c |

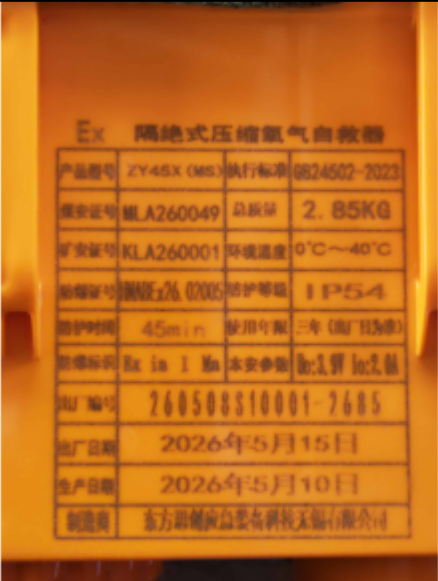
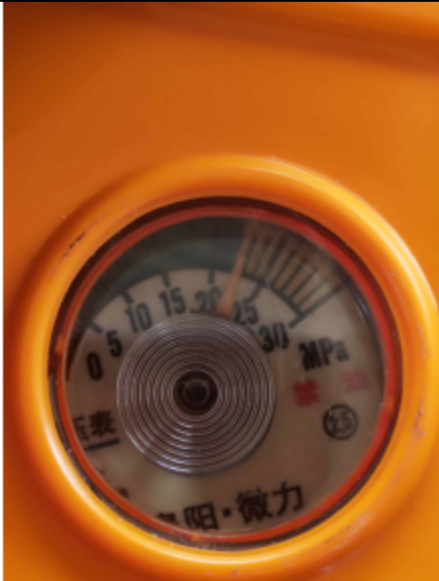
| 序号 | 样品状态 | 橙色整机完好 | 出厂编号 | 260508S10001-2685 | | |

| | | 结构设计及外观 | 自救器开启、封印条是否断裂，外壳是否严重破损变形 | 合格 | 合格 | GB 24502-2023《煤矿用自救器》7.3.1 a |
| 6 | H14260808064 | 氧气瓶压力(MPa) | ≥18MPa | 22 | 合格 | GB 24502-2023《煤矿用自救器》7.3.1 c |

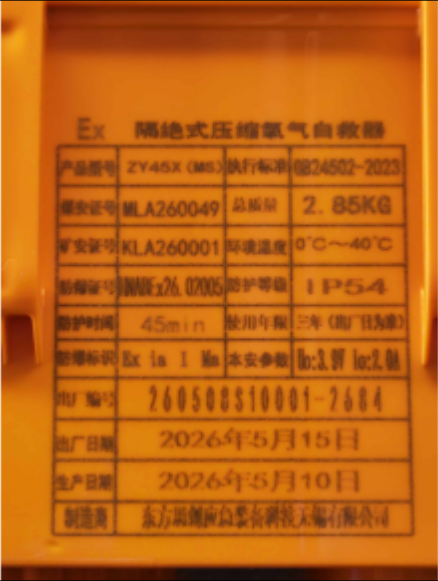
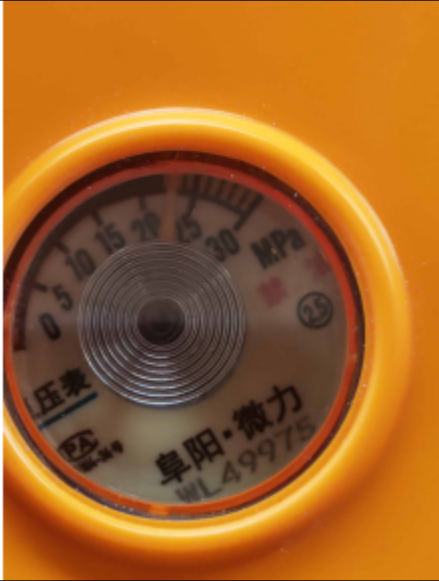
| 序号 | 样品状态 | 橙色整机完好 | 出厂编号 | 260508S10001-2684 | | |

| | | 结构设计及外观 | 自救器开启、封印条是否断裂，外壳是否严重破损变形 | 合格 | 合格 | GB 24502-2023《煤矿用自救器》7.3.1 a |
| 7 | H14260808065 | 氧气瓶压力 (MPa) | ≥18MPa | 23 | 合格 | GB 24502-2023《煤矿用自救器》7.3.1 c |

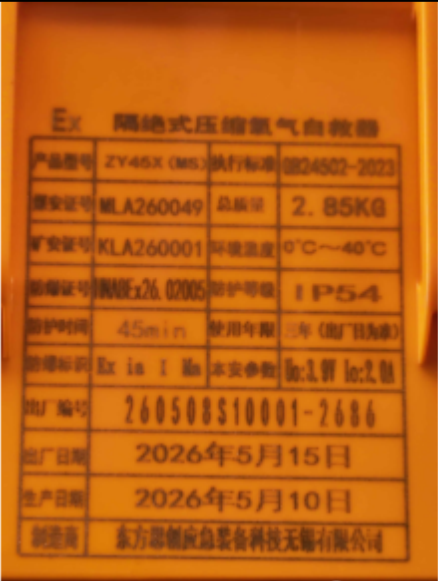
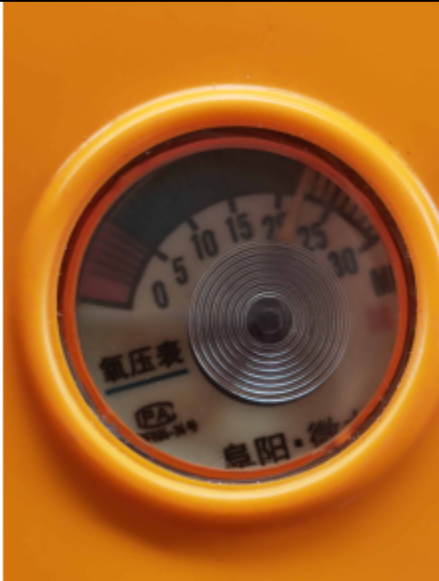
| 序号 | 样品状态 | 橙色整机完好 | 出厂编号 | 260508S10001-2686 | | |

| | | 结构设计及外观 | 自救器开启、封印条是否断裂，外壳是否严重破损变形 | 合格 | 合格 | GB 24502-2023《煤矿用自救器》7.3.1 a |
| 8 | H14260808066 | 氧气瓶压力 (MPa) | ≥18MPa | 22 | 合格 | GB 24502-2023《煤矿用自救器》7.3.1 c |

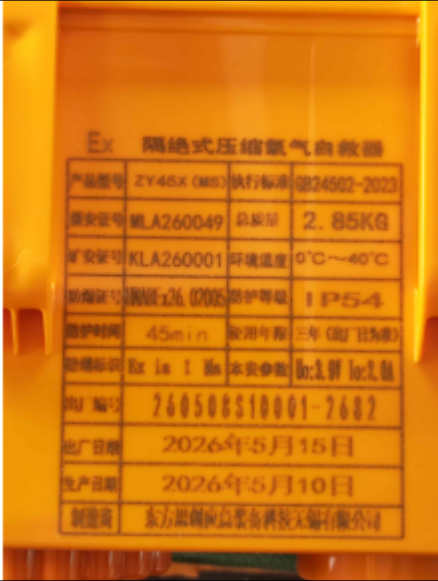
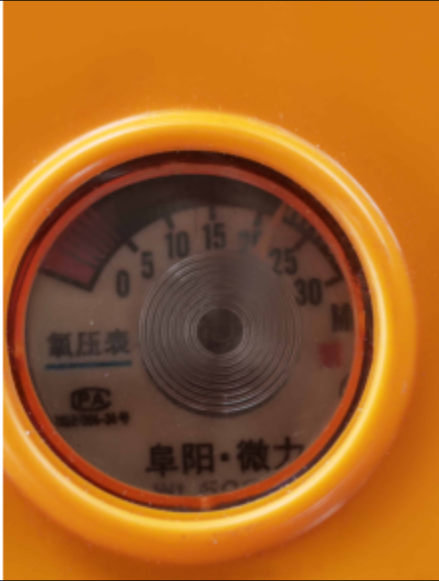
| 序号 | 样品状态 | 橙色整机完好 | 出厂编号 | 260508S10001-2682 | | |

| | | 结构设计及外观 | 自救器开启、封印条是否断裂，外壳是否严重破损变形 | 合格 | 合格 | GB 24502-2023《煤矿用自救器》7.3.1 a |
| 9 | H14260808067 | 氧气瓶压力 (MPa) | ≥18MPa | 21 | 合格 | GB 24502-2023《煤矿用自救器》7.3.1 c |

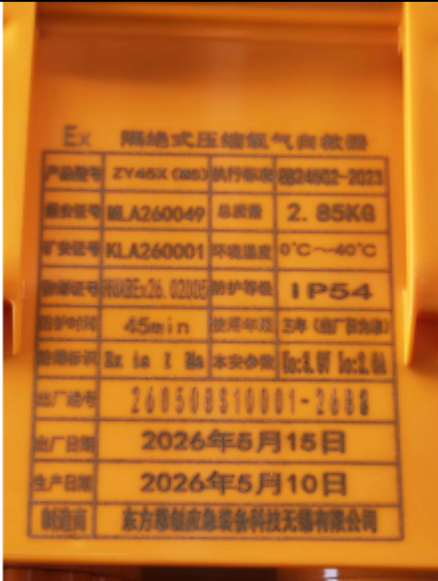
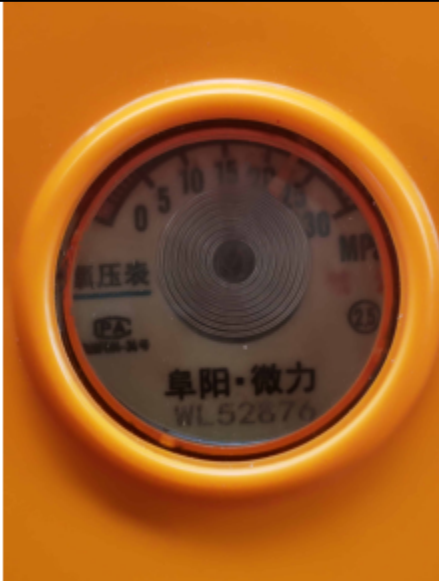
| 序号 | 样品状态 | 橙色整机完好 | 出厂编号 | 260508S10001-2681 | | |

| | | 结构设计及外观 | 自救器开启、封印条是否断裂，外壳是否严重破损变形 | 合格 | 合格 | GB 24502-2023《煤矿用自救器》7.3.1 a |
| 10 | H14260808068 | 氧气瓶压力 (MPa) | ≥18MPa | 22 | 合格 | GB 24502-2023《煤矿用自救器》7.3.1 c |
