# 检测检验报告

| 样品名称： | 隔绝式压缩氧气自救器（在用品） |
| 规格型号： | ZY45X (MS) |

| 依据标准 | GB 24502-2023 《煤矿用自救器》 | | |

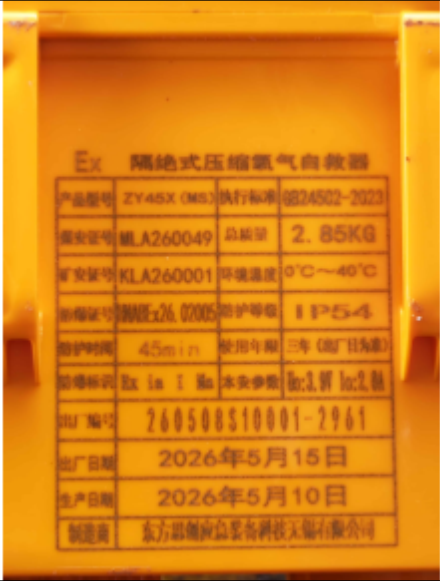
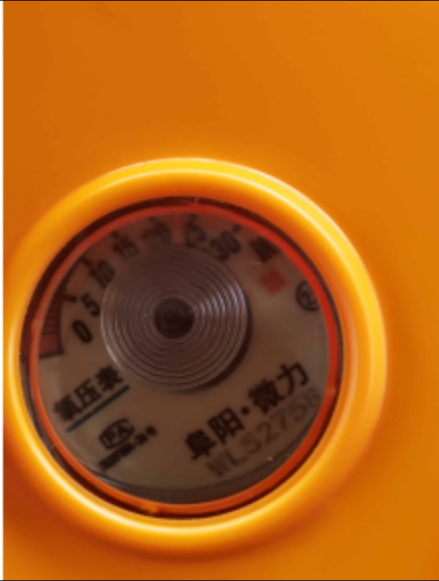
| 序号 | 样品状态 | 橙色整机完好 | 出厂编号 | 260508S10001-2961 | | |

| | | 结构设计及外观 | 自救器开启、封印条是否断裂，外壳是否严重破损变形 | 合格 | 合格 | GB 24502-2023《煤矿用自救器》7.3.1 a |
| 1 | H14260808079 | 氧气瓶压力 (MPa) | ≥18MPa | 22 | 合格 | GB 24502-2023《煤矿用自救器》7.3.1 c |

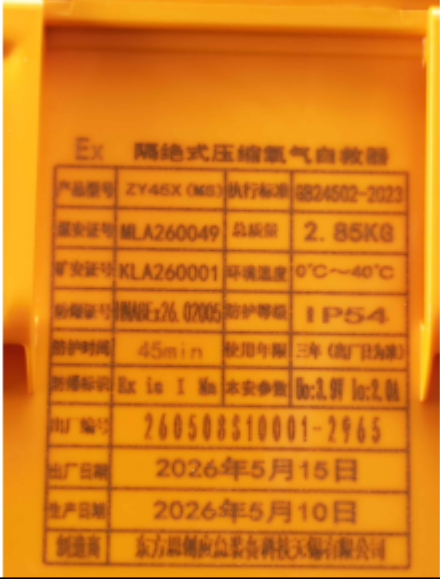
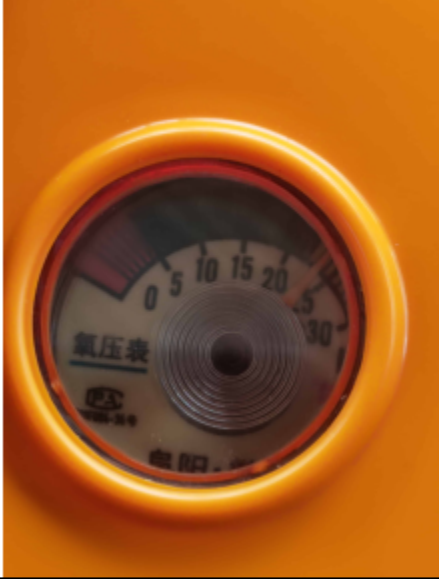
| 序号 | 样品状态 | 橙色整机完好 | 出厂编号 | 260508S10001-2965 | | |

| | | 结构设计及外观 | 自救器开启、封印条是否断裂，外壳是否严重破损变形 | 合格 | 合格 | GB 24502-2023《煤矿用自救器》7.3.1 a |
| 2 | H14260808080 | 氧气瓶压力 (MPa) | ≥18MPa | 23 | 合格 | GB 24502-2023《煤矿用自救器》7.3.1 c |

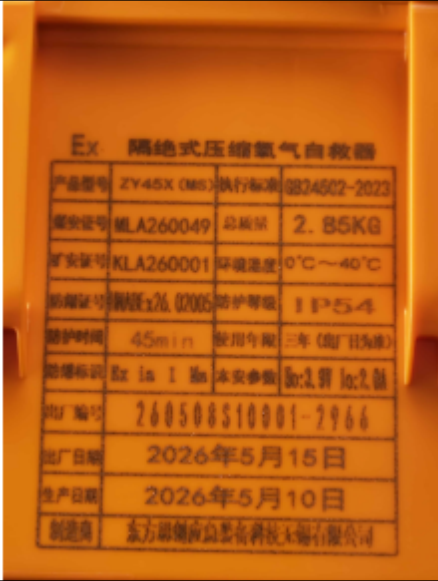
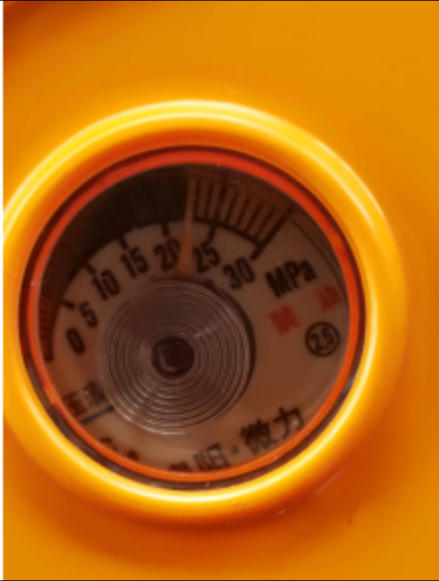
| 序号 | 样品状态 | 橙色整机完好 | 出厂编号 | 260508S10001-2966 | | |

| 3 | H14260808081 | 结构设计及外观 | 自救器开启、封印条是否断裂，外壳是否严重破损变形 | 合格 | 合格 | GB 24502-2023《煤矿用自救器》7.3.1 a |
| | | 氧气瓶压力 (MPa) | ≥18MPa | 22 | 合格 | GB 24502-2023《煤矿用自救器》7.3.1 c |

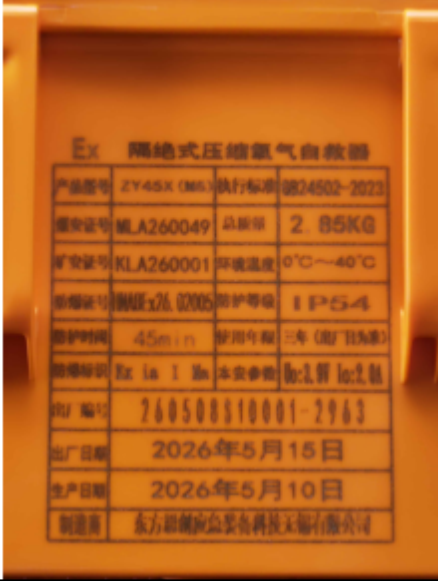
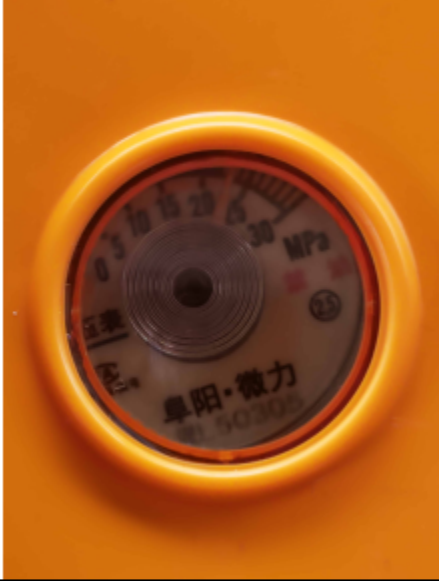
| 序号 | 样品状态 | 橙色整机完好 | 出厂编号 | 260508S10001-2963 | | |

| 4 | H14260808082 | 结构设计及外观 | 自救器开启、封印条是否断裂，外壳是否严重破损变形 | 合格 | 合格 | GB 24502-2023《煤矿用自救器》7.3.1 a |
| | | 氧气瓶压力 (MPa) | ≥18MPa | 22 | 合格 | GB 24502-2023《煤矿用自救器》7.3.1 c |

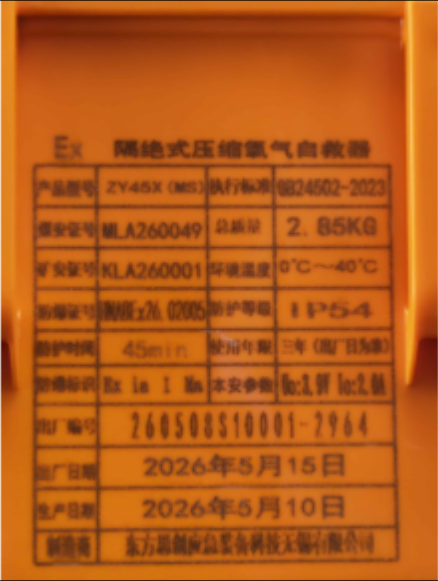
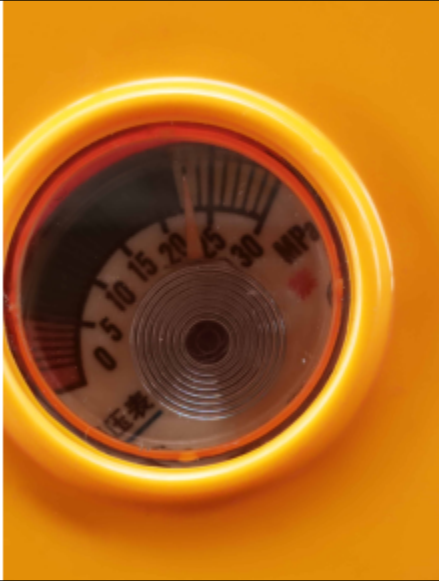
| 序号 | 样品状态 | 橙色整机完好 | 出厂编号 | 260508S10001-2964 | | |

| | | 结构设计及外观 | 自救器开启、封印条是否断裂，外壳是否严重破损变形 | 合格 | 合格 | GB 24502-2023《煤矿用自救器》7.3.1 a |
| 5 | H14260808083 | 氧气瓶压力(MPa) | ≥18MPa | 23 | 合格 | GB 24502-2023《煤矿用自救器》7.3.1 c |

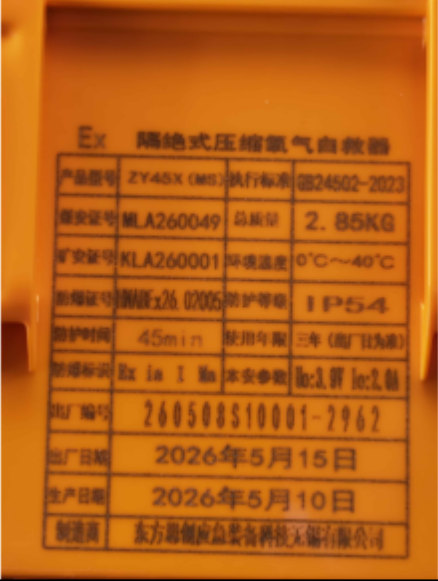
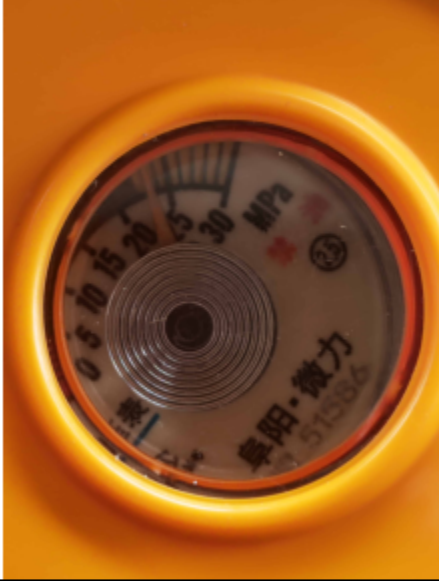
| 序号 | 样品状态 | 橙色整机完好 | 出厂编号 | 260508S10001-2962 | | |

| | | 结构设计及外观 | 自救器开启、封印条是否断裂，外壳是否严重破损变形 | 合格 | 合格 | GB 24502-2023《煤矿用自救器》7.3.1 a |
| 6 | H14260808084 | 氧气瓶压力(MPa) | ≥18MPa | 22 | 合格 | GB 24502-2023《煤矿用自救器》7.3.1 c |

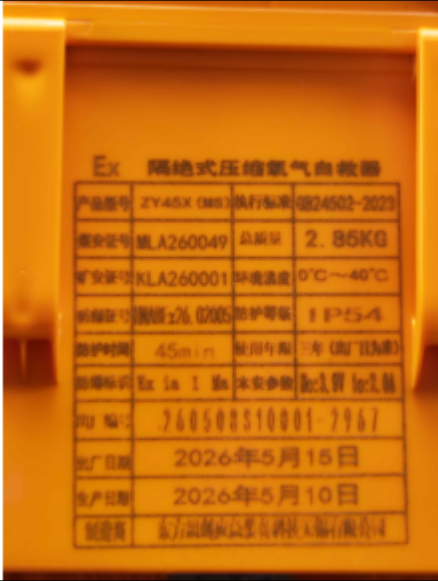
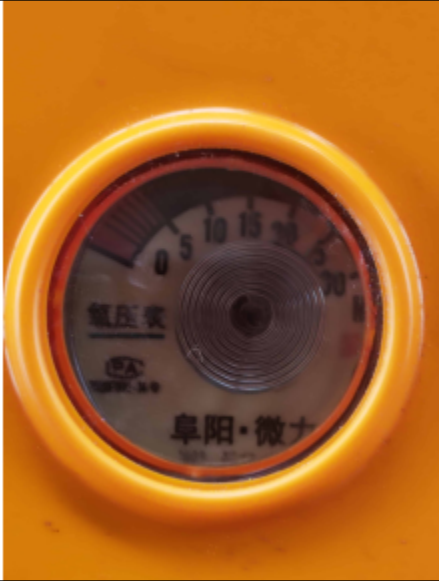
| 序号 | 样品状态 | 橙色整机完好 | 出厂编号 | 260508S10001-2967 | | |

| | | 结构设计及外观 | 自救器开启、封印条是否断裂，外壳是否严重破损变形 | 合格 | 合格 | GB 24502-2023《煤矿用自救器》7.3.1 a |
| 7 | H14260808085 | 氧气瓶压力 (MPa) | ≥18MPa | 22 | 合格 | GB 24502-2023《煤矿用自救器》7.3.1 c |

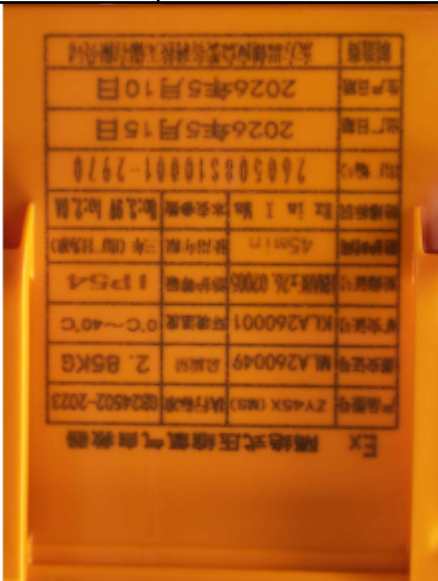
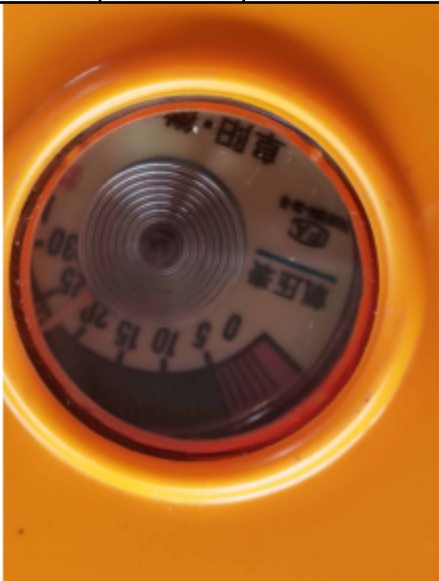
| 序号 | 样品状态 | 橙色整机完好 | 出厂编号 | 260508S10001-2970 | | |

| | | 结构设计及外观 | 自救器开启、封印条是否断裂，外壳是否严重破损变形 | 合格 | 合格 | GB 24502-2023《煤矿用自救器》7.3.1 a |
| 8 | H14260808086 | 氧气瓶压力 (MPa) | ≥18MPa | 22 | 合格 | GB 24502-2023《煤矿用自救器》7.3.1 c |

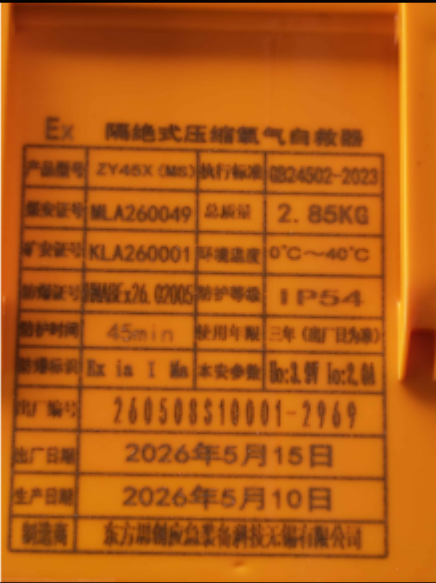
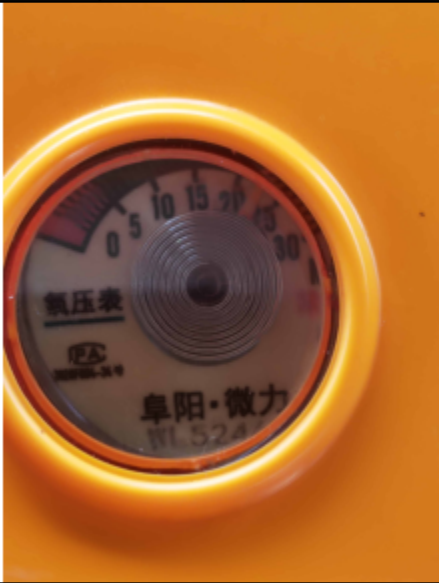
| 序号 | 样品状态 | 橙色整机完好 | 出厂编号 | 260508S10001-2969 | | |

| | | 结构设计及外观 | 自救器开启、封印条是否断裂，外壳是否严重破损变形 | 合格 | 合格 | GB 24502-2023《煤矿用自救器》7.3.1 a |
| 9 | H14260808087 | 氧气瓶压力 (MPa) | ≥18MPa | 21 | 合格 | GB 24502-2023《煤矿用自救器》7.3.1 c |

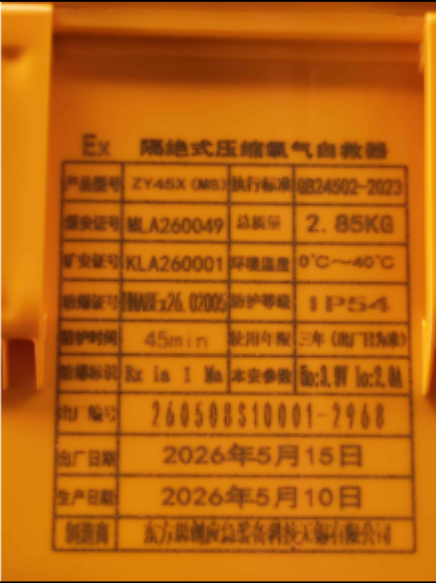
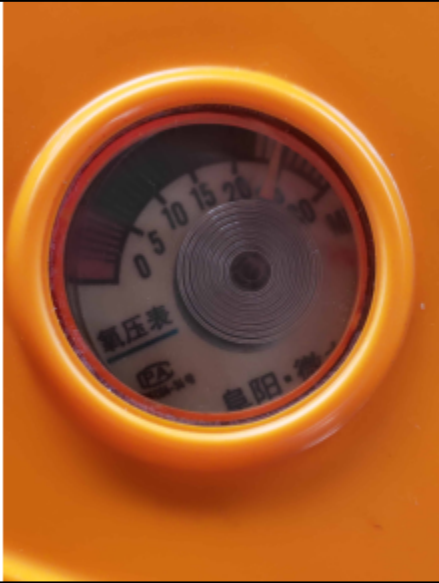
| 序号 | 样品状态 | 橙色整机完好 | 出厂编号 | 260508S10001-2968 | | |

| | | 结构设计及外观 | 自救器开启、封印条是否断裂，外壳是否严重破损变形 | 合格 | 合格 | GB 24502-2023《煤矿用自救器》7.3.1 a |
| 10 | H14260808088 | 氧气瓶压力 (MPa) | ≥18MPa | 24 | 合格 | GB 24502-2023《煤矿用自救器》7.3.1 c |
