# 检测检验报告

| 样品名称： | 隔绝式压缩氧气自救器（在用品） |
| 规格型号： | ZY45X (MS) |

| 依据标准 | GB 24502-2023 《煤矿用自救器》 | | |

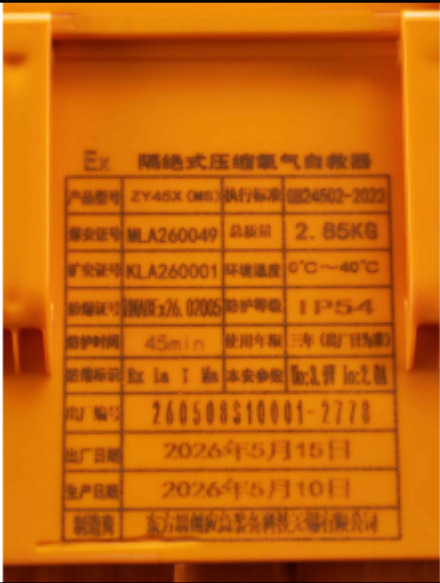
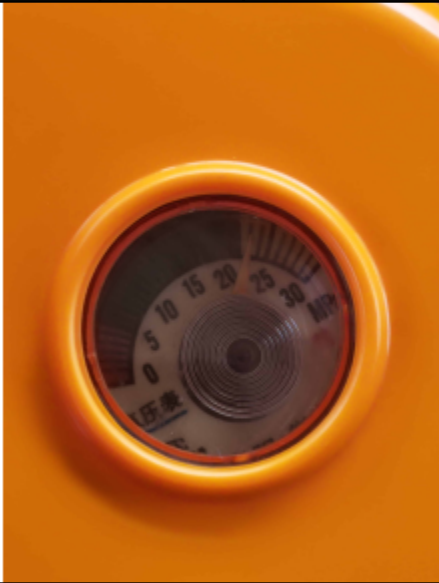
| 序号 | 样品状态 | 橙色整机完好 | 出厂编号 | 260508S10001-2778 | | |

| | | 结构设计及外观 | 自救器开启、封印条是否断裂，外壳是否严重破损变形 | 合格 | 合格 | GB 24502-2023《煤矿用自救器》7.3.1 a |
| 1 | H14260808089 | 氧气瓶压力 (MPa) | ≥18MPa | 22 | 合格 | GB 24502-2023《煤矿用自救器》7.3.1 c |

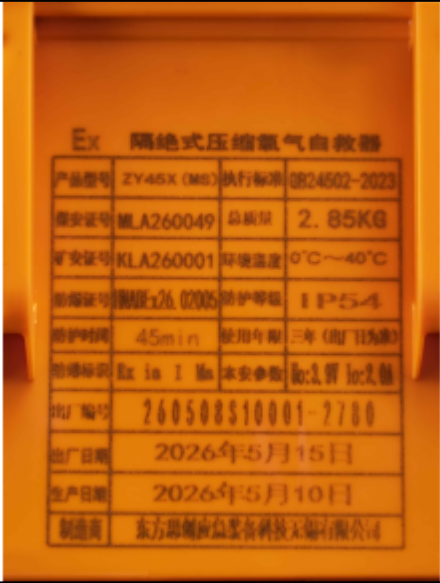
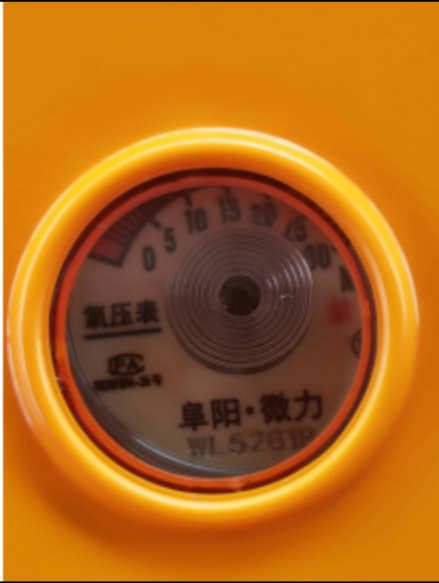
| 序号 | 样品状态 | 橙色整机完好 | 出厂编号 | 260508S10001-2780 | | |

| | | 结构设计及外观 | 自救器开启、封印条是否断裂，外壳是否严重破损变形 | 合格 | 合格 | GB 24502-2023《煤矿用自救器》7.3.1 a |
| 2 | H14260808090 | 氧气瓶压力 (MPa) | ≥18MPa | 23 | 合格 | GB 24502-2023《煤矿用自救器》7.3.1 c |

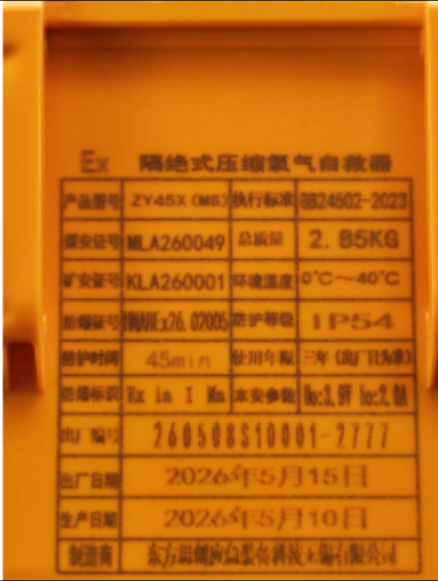
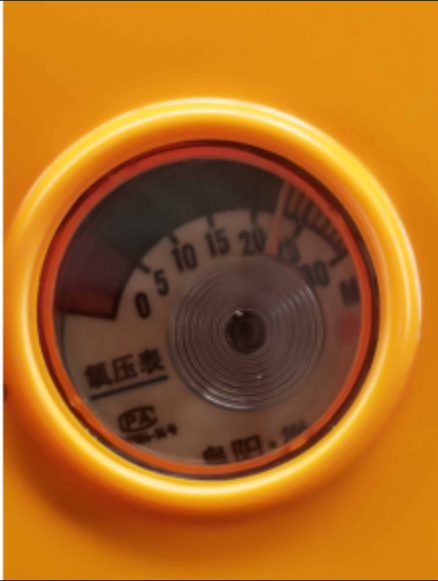
| 序号 | 样品状态 | 橙色整机完好 | 出厂编号 | 260508S10001-2777 | | |

| 3 | H14260808091 | 结构设计及外观 | 自救器开启、封印条是否断裂，外壳是否严重破损变形 | 合格 | 合格 | GB 24502-2023《煤矿用自救器》7.3.1 a |
| | | 氧气瓶压力 (MPa) | ≥18MPa | 22 | 合格 | GB 24502-2023《煤矿用自救器》7.3.1 c |

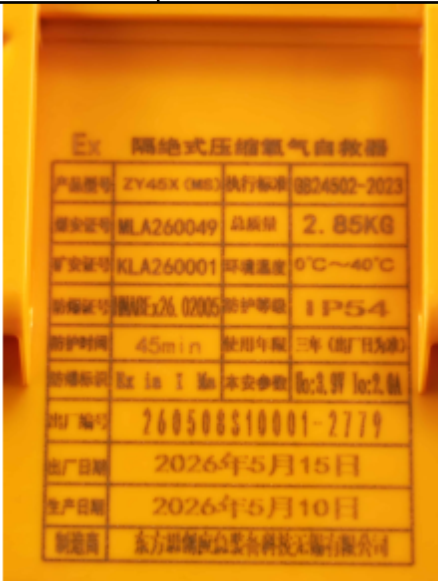
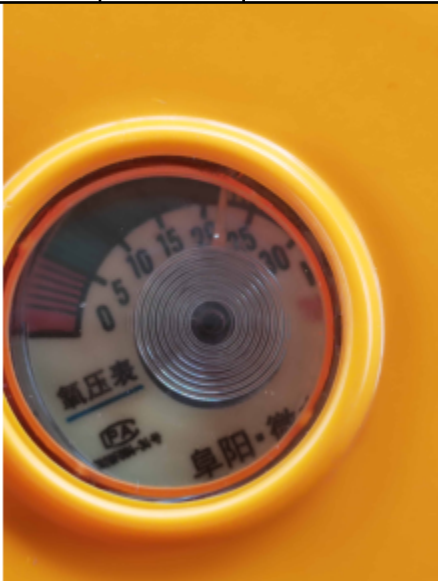
| 序号 | 样品状态 | 橙色整机完好 | 出厂编号 | 260508S10001-2779 | | |

| 4 | H14260808092 | 结构设计及外观 | 自救器开启、封印条是否断裂，外壳是否严重破损变形 | 合格 | 合格 | GB 24502-2023《煤矿用自救器》7.3.1 a |
| | | 氧气瓶压力 (MPa) | ≥18MPa | 22 | 合格 | GB 24502-2023《煤矿用自救器》7.3.1 c |

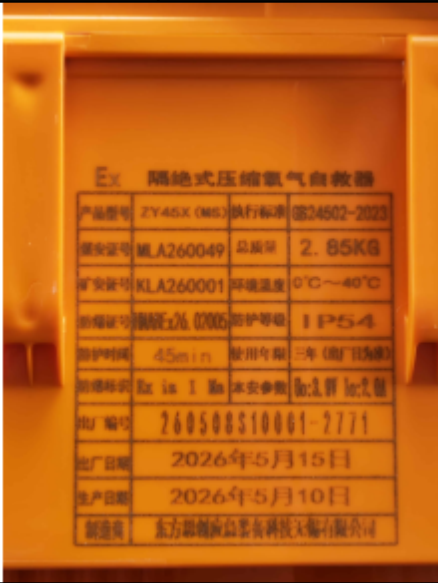
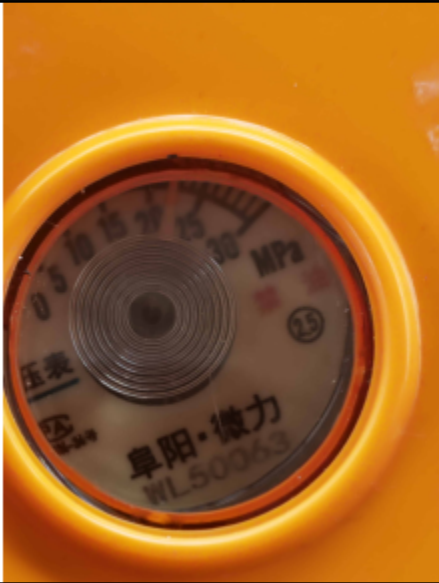
| 序号 | 样品状态 | 橙色整机完好 | 出厂编号 | 260508S10001-2771 | | |

| | | 结构设计及外观 | 自救器开启、封印条是否断裂，外壳是否严重破损变形 | 合格 | 合格 | GB 24502-2023《煤矿用自救器》7.3.1 a |
| 5 | H14260808093 | 氧气瓶压力(MPa) | ≥18MPa | 22 | 合格 | GB 24502-2023《煤矿用自救器》7.3.1 c |

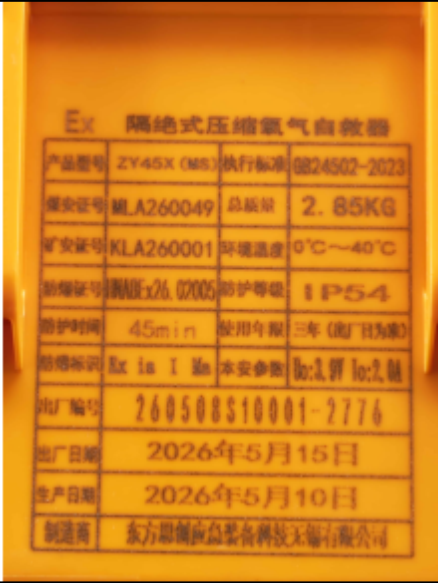
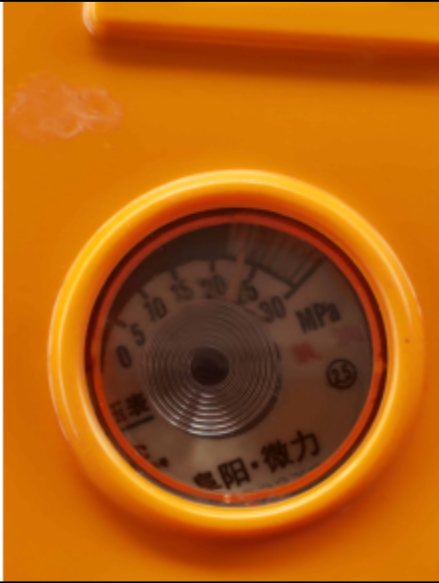
| 序号 | 样品状态 | 橙色整机完好 | 出厂编号 | 260508S10001-2776 | | |

| | | 结构设计及外观 | 自救器开启、封印条是否断裂，外壳是否严重破损变形 | 合格 | 合格 | GB 24502-2023《煤矿用自救器》7.3.1 a |
| 6 | H14260808094 | 氧气瓶压力(MPa) | ≥18MPa | 23 | 合格 | GB 24502-2023《煤矿用自救器》7.3.1 c |

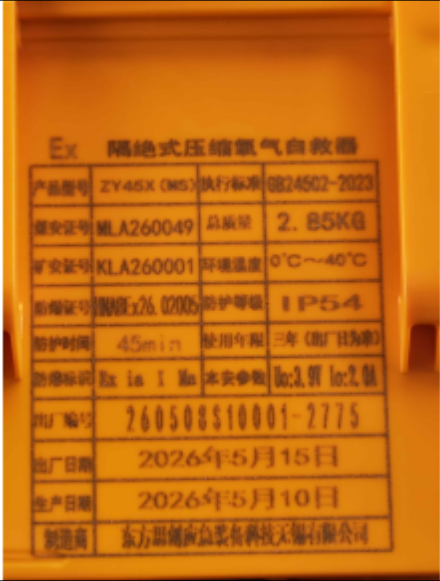
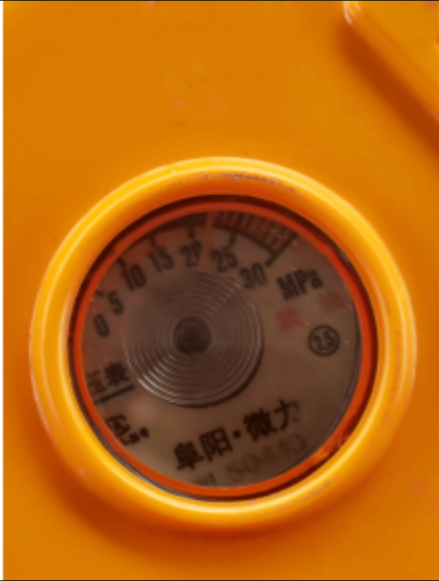
| 序号 | 样品状态 | 橙色整机完好 | 出厂编号 | 260508S10001-2775 | | |

| | | 结构设计及外观 | 自救器开启、封印条是否断裂，外壳是否严重破损变形 | 合格 | 合格 | GB 24502-2023《煤矿用自救器》7.3.1 a |
| 7 | H14260808095 | 氧气瓶压力(MPa) | ≥18MPa | 21 | 合格 | GB 24502-2023《煤矿用自救器》7.3.1 c |

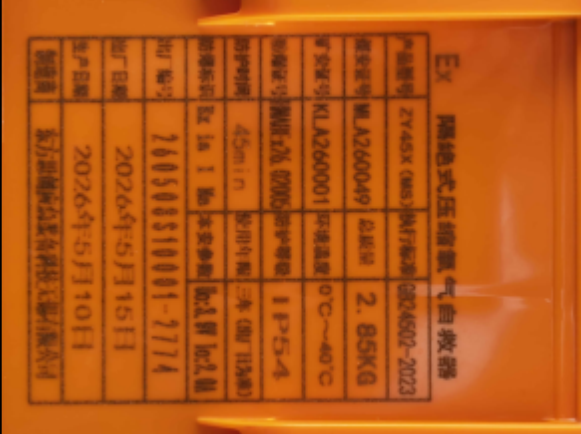
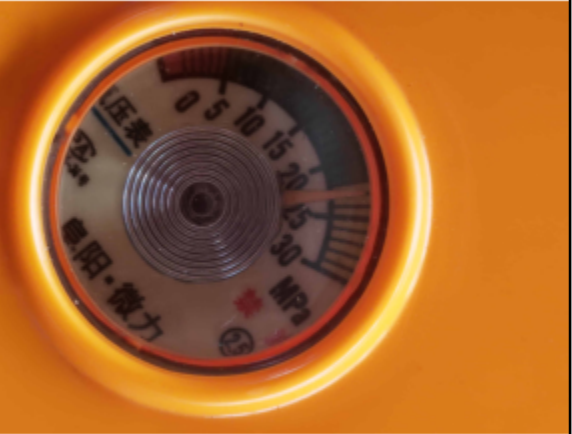
| 序号 | 样品状态 | 橙色整机完好 | 出厂编号 | 260508S10001-2774 | | |

| | | 结构设计及外观 | 自救器开启、封印条是否断裂，外壳是否严重破损变形 | 合格 | 合格 | GB 24502-2023《煤矿用自救器》7.3.1 a |
| 8 | H14260808096 | 氧气瓶压力(MPa) | ≥18MPa | 22 | 合格 | GB 24502-2023《煤矿用自救器》7.3.1 c |

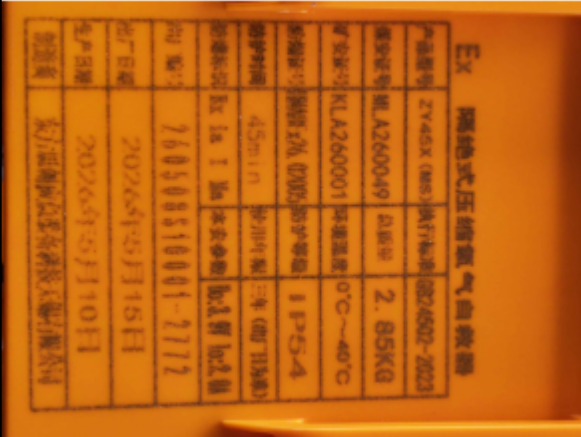
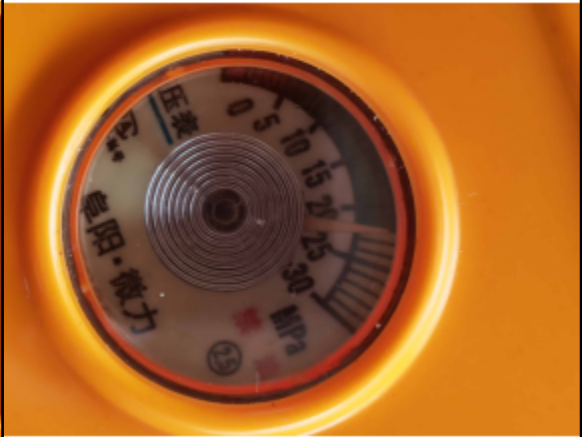
| 序号 | 样品状态 | 橙色整机完好 | 出厂编号 | 260508S10001-2772 | | |

| 9 | H14260808097 | 结构设计及外观 | 自救器开启、封印条是否断裂，外壳是否严重破损变形 | 合格 | 合格 | GB 24502-2023《煤矿用自救器》7.3.1 a |
| | | 氧气瓶压力 (MPa) | ≥18MPa | 22 | 合格 | GB 24502-2023《煤矿用自救器》7.3.1 c |

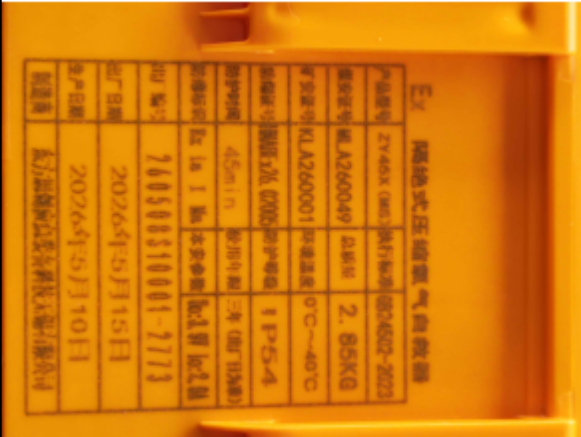
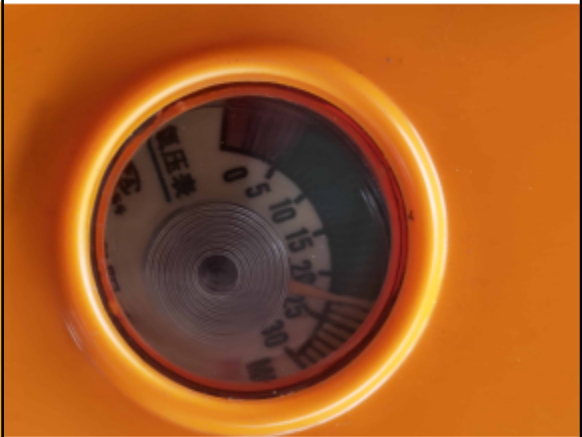
| 序号 | 样品状态 | 橙色整机完好 | 出厂编号 | 260508S10001-2773 | | |

| 10 | H14260808098 | 结构设计及外观 | 自救器开启、封印条是否断裂，外壳是否严重破损变形 | 合格 | 合格 | GB 24502-2023《煤矿用自救器》7.3.1 a |
| | | 氧气瓶压力 (MPa) | ≥18MPa | 22 | 合格 | GB 24502-2023《煤矿用自救器》7.3.1 c |
