# 检测检验报告

| 样品名称： | 隔绝式压缩氧气自救器（在用品） |
| 规格型号： | ZYX-45（S） |
| 委托单位： | 锦界煤矿 |

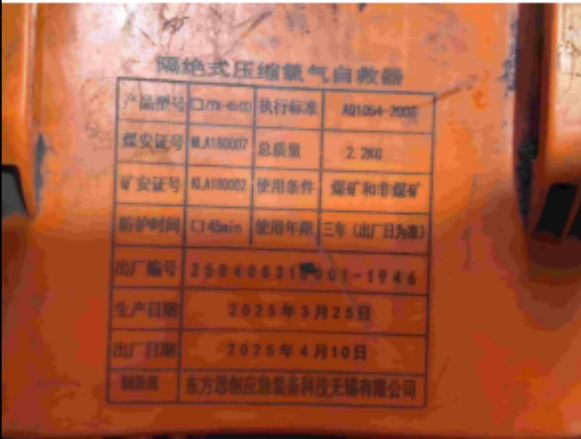
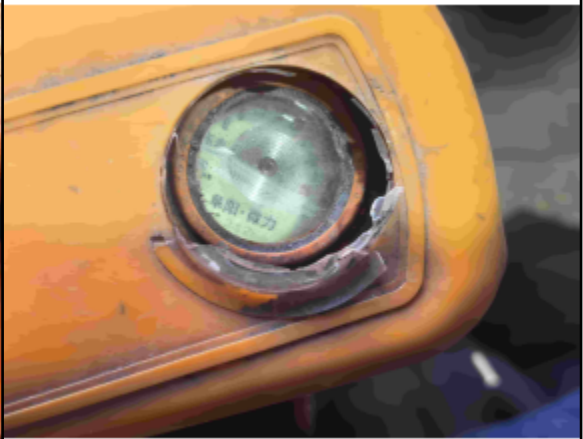
| 序号 | 样品状态 | 橙色整机完好 | 出厂编号 | 250408310001-194 | | |

| 1 | H14260707290 | 结构设计及外观 | 自救器开启、封印条是否断裂，外壳是否严重破损变形 | 合格 | 合格 | GB 24502-2023《煤矿用自救器》7.3.1 a |
| | | 氧气瓶压力(MPa) | ≥18MPa | 22 | 合格 | GB 24502-2023《煤矿用自救器》7.3.1 c |

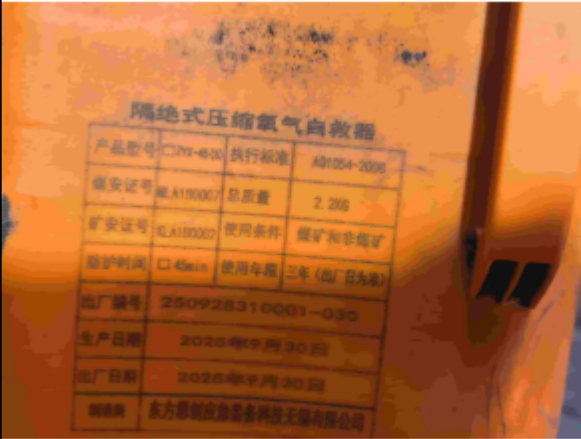
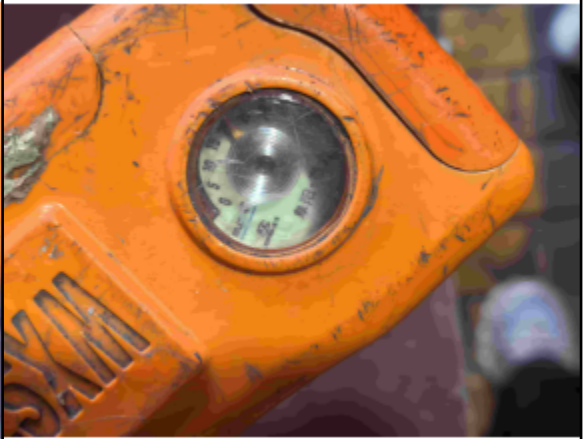
| 序号 | 样品状态 | 橙色整机完好 | 出厂编号 | 250928310001-030 | | |

| 2 | H14260707291 | 结构设计及外观 | 自救器开启、封印条是否断裂，外壳是否严重破损变形 | 合格 | 合格 | GB 24502-2023《煤矿用自救器》7.3.1 a |
| | | 氧气瓶压力(MPa) | ≥18MPa | 22 | 合格 | GB 24502-2023《煤矿用自救器》7.3.1 c |

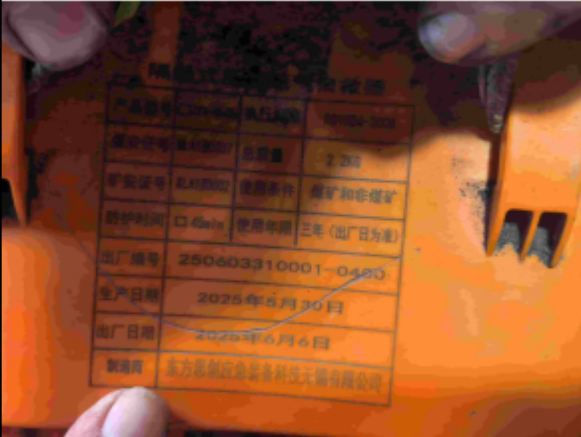
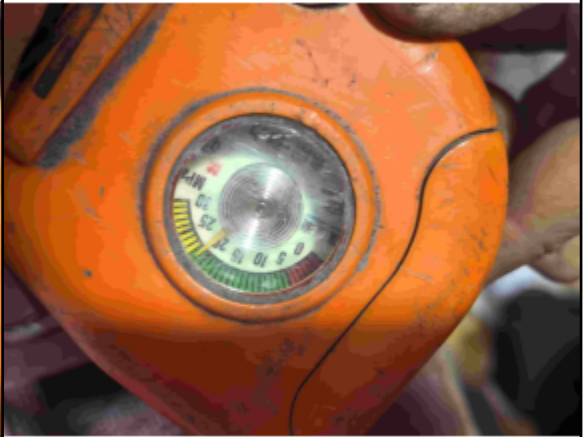
| 序号 | 样品状态 | 橙色整机完好 | 出厂编号 | 250603310001-0400 | | |

| 3 | H14260707292 | 结构设计及外观 | 自救器开启、封印条是否断裂，外壳是否严重破损变形 | 合格 | 合格 | GB 24502-2023《煤矿用自救器》7.3.1 a |
| | | 氧气瓶压力(MPa) | ≥18MPa | 21 | 合格 | GB 24502-2023《煤矿用自救器》7.3.1 c |

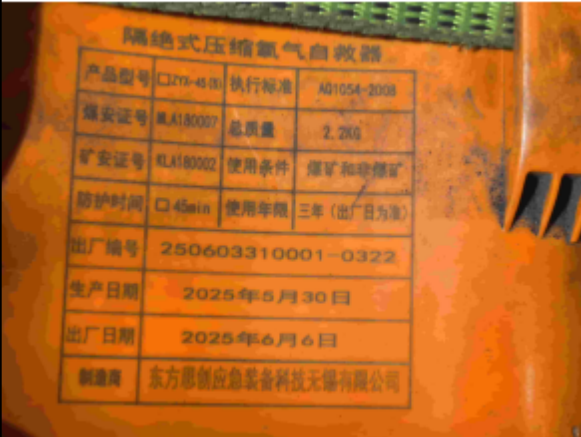
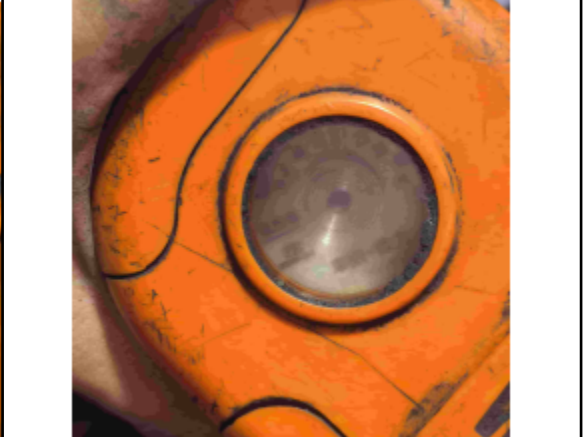
| 序号 | 样品状态 | 橙色整机完好 | 出厂编号 | 250603310001-0322 | | |

| 4 | H14260707293 | 结构设计及外观 | 自救器开启、封印条是否断裂，外壳是否严重破损变形 | 合格 | 合格 | GB 24502-2023《煤矿用自救器》7.3.1 a |
| | | 氧气瓶压力(MPa) | ≥18MPa | 22 | 合格 | GB 24502-2023《煤矿用自救器》7.3.1 c |

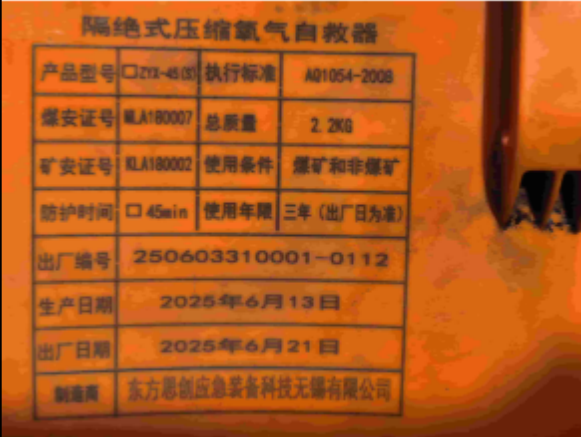
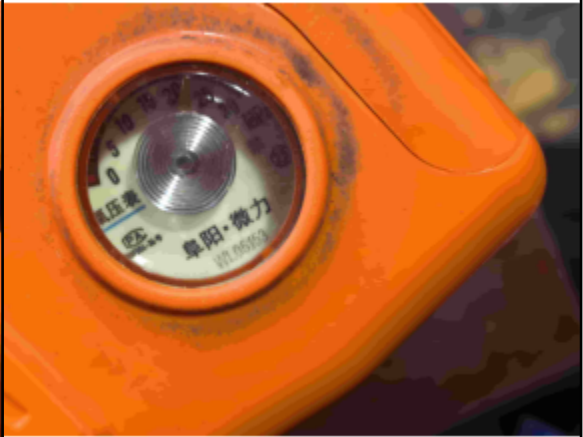
| 序号 | 样品状态 | 橙色整机完好 | 出厂编号 | 250603310001-0112 | | |

| 5 | H14260707294 | 结构设计及外观 | 自救器开启、封印条是否断裂，外壳是否严重破损变形 | 合格 | 合格 | GB 24502-2023《煤矿用自救器》7.3.1 a |
| | | 氧气瓶压力(MPa) | ≥18MPa | 22 | 合格 | GB 24502-2023《煤矿用自救器》7.3.1 c |

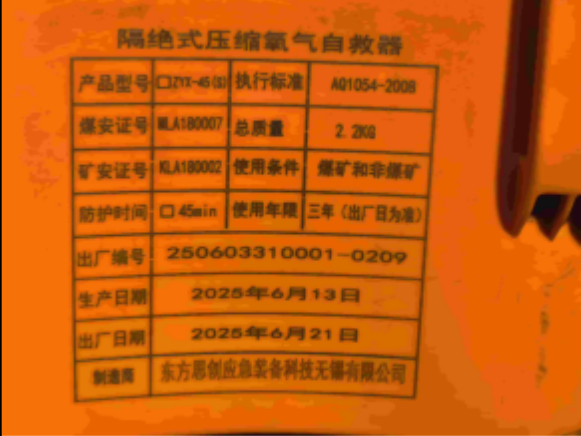
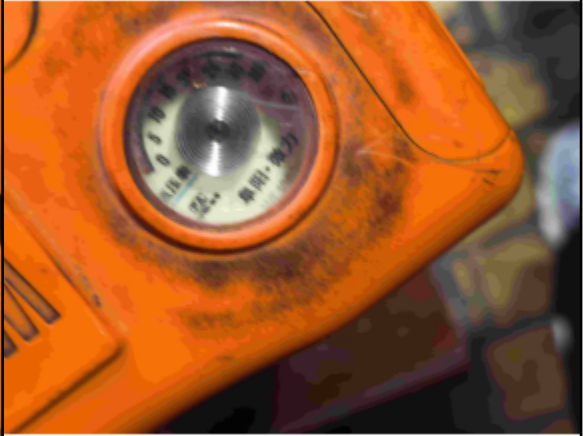
| | 样品状态 | 橙色整机完好 | 出厂编号 | 250303310001-0209 | | |

| 6 | H14260707295 | 结构设计及外观 | 自救器开启、封印条是否断裂，外壳是否严重破损变形 | 合格 | 合格 | GB 24502-2023《煤矿用自救器》7.3.1 a |
| | | 氧气瓶压力(MPa) | ≥18MPa | 23 | 合格 | GB 24502-2023《煤矿用自救器》7.3.1 c |

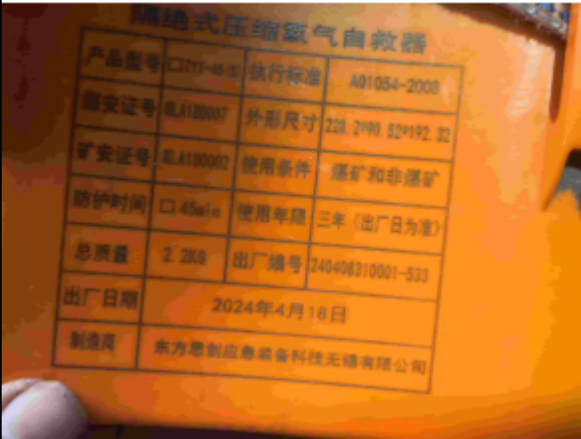
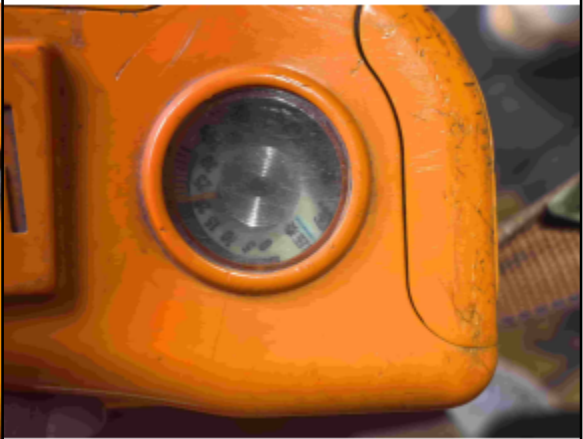
| 序号 | 样品状态 | 橙色整机完好 | 出厂编号 | 240408310001-533 | | |

| 7 | H14260707296 | 结构设计及外观 | 自救器开启、封印条是否断裂，外壳是否严重破损变形 | 合格 | 合格 | GB 24502-2023《煤矿用自救器》7.3.1 a |
| | | 氧气瓶压力(MPa) | ≥18MPa | 22 | 合格 | GB 24502-2023《煤矿用自救器》7.3.1 c |

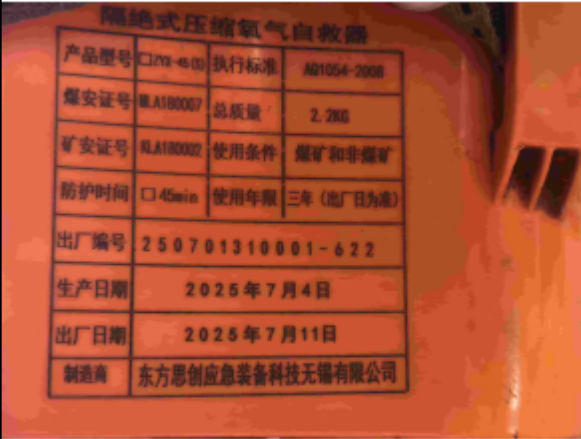
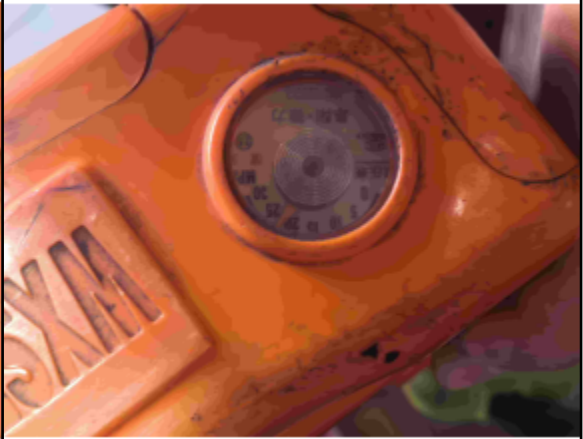
| 序号 | 样品状态 | 橙色整机完好 | 出厂编号 | 250701310001-622 | | |

| 8 | H14260707297 | 结构设计及外观 | 自救器开启、封印条是否断裂，外壳是否严重破损变形 | 合格 | 合格 | GB 24502-2023《煤矿用自救器》7.3.1 a |
| | | 氧气瓶压力(MPa) | ≥18MPa | 22 | 合格 | GB 24502-2023《煤矿用自救器》7.3.1 c |

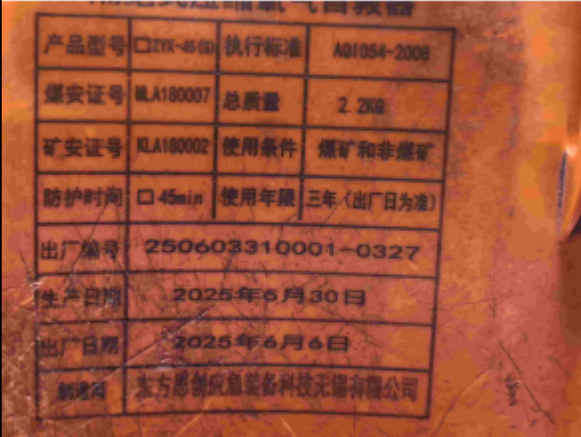
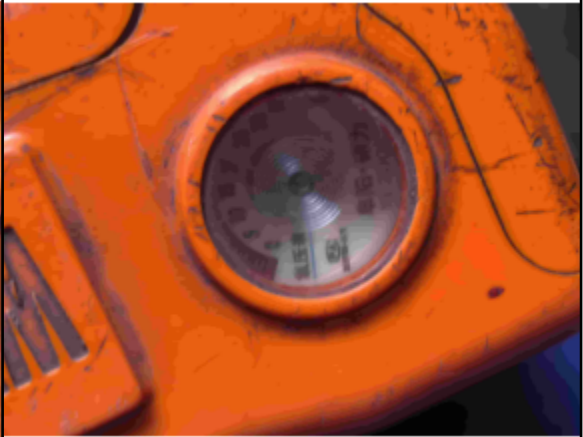
| 序号 | 样品状态 | 橙色整机完好 | 出厂编号 | 250603310001-0327 | | |

| 9 | H14260707298 | 结构设计及外观 | 自救器开启、封印条是否断裂，外壳是否严重破损变形 | 合格 | 合格 | GB 24502-2023《煤矿用自救器》7.3.1 a |
| | | 氧气瓶压力(MPa) | ≥18MPa | 22 | 合格 | GB 24502-2023《煤矿用自救器》7.3.1 c |

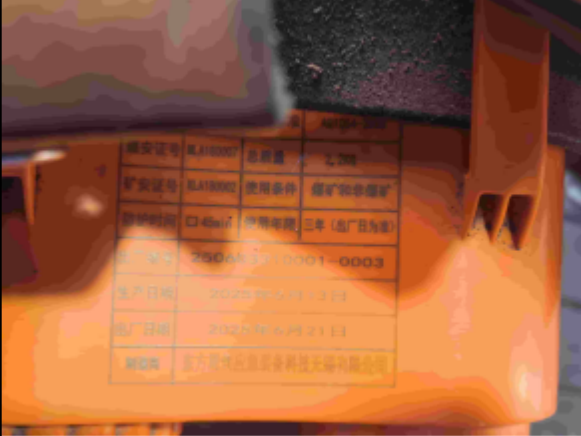
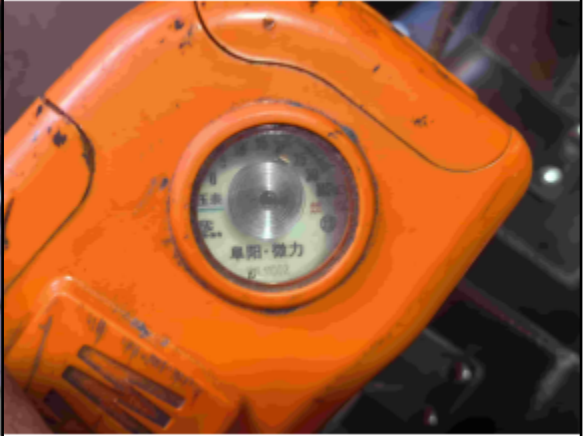
| 序号 | 样品状态 | 橙色整机完好 | 出厂编号 | 250603310001-0003 | | |

| 10 | H14260707299 | 结构设计及外观 | 自救器开启、封印条是否断裂，外壳是否严重破损变形 | 合格 | 合格 | GB 24502-2023《煤矿用自救器》7.3.1 a |
| | | 氧气瓶压力(MPa) | ≥18MPa | 22 | 合格 | GB 24502-2023《煤矿用自救器》7.3.1 c |
