# 检测检验报告

| 样品名称： | 隔绝式压缩氧气自救器（在用品） |
| 规格型号： | ZYX-45（S） |
| 委托单位： | 锦界煤矿 |

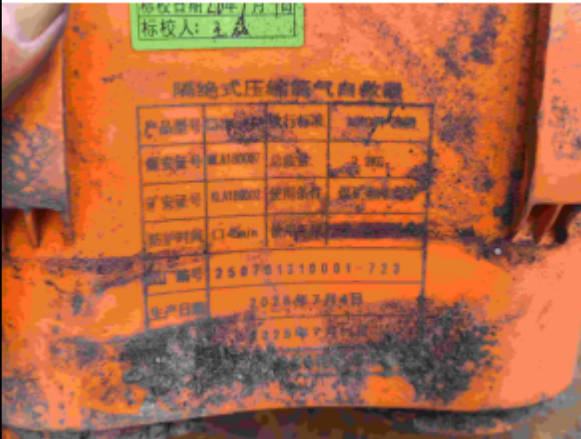
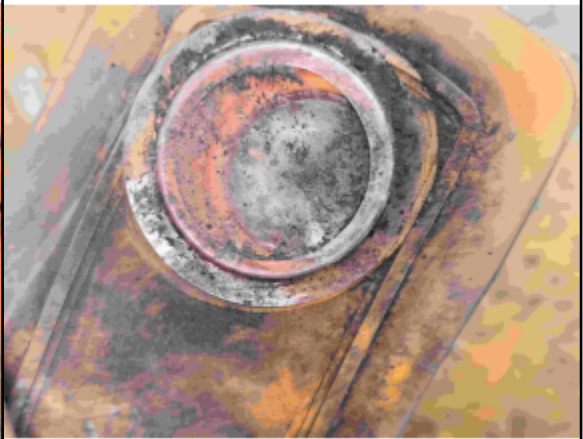
| 序号 | 样品状态 | 橙色整机完好 | 出厂编号 | 250701310001-723 | | |

| 1 | H14260707100 | 结构设计及外观 | 自救器开启、封印条是否断裂，外壳是否严重破损变形 | 合格 | 合格 | GB 24502-2023《煤矿用自救器》7.3.1 a |
| | | 氧气瓶压力(MPa) | ≥18MPa | 20 | 合格 | GB 24502-2023《煤矿用自救器》7.3.1 c |

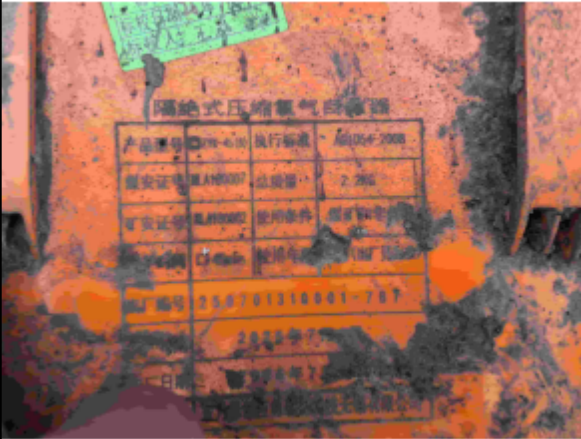
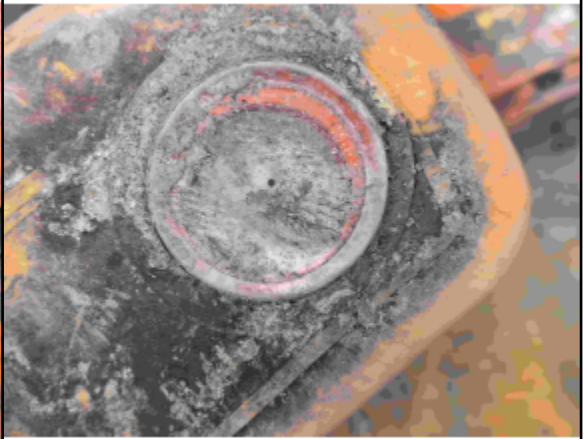
| 序号 | 样品状态 | 橙色整机完好 | 出厂编号 | 250701310001-787 | | |

| 2 | H14260707101 | 结构设计及外观 | 自救器开启、封印条是否断裂，外壳是否严重破损变形 | 合格 | 合格 | GB 24502-2023《煤矿用自救器》7.3.1 a |
| | | 氧气瓶压力(MPa) | ≥18MPa | 20 | 合格 | GB 24502-2023《煤矿用自救器》7.3.1 c |

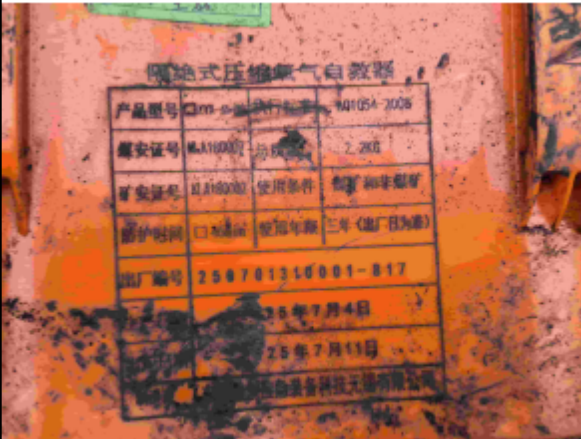
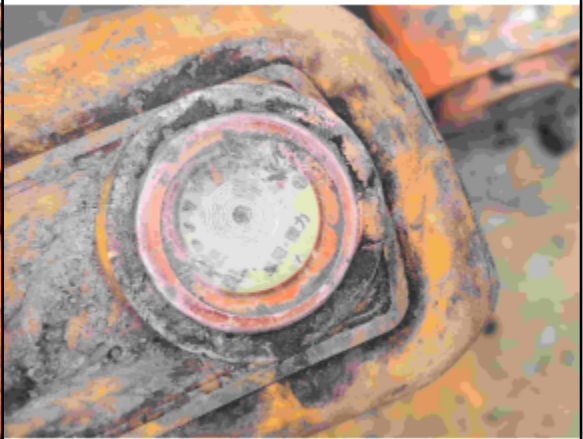
| 序号 | 样品状态 | 橙色整机完好 | 出厂编号 | 250701310001-817 | | |

| 3 | H14260707102 | 结构设计及外观 | 自救器开启、封印条是否断裂，外壳是否严重破损变形 | 合格 | 合格 | GB 24502-2023《煤矿用自救器》7.3.1 a |
| | | 氧气瓶压力(MPa) | ≥18MPa | 20 | 合格 | GB 24502-2023《煤矿用自救器》7.3.1 c |

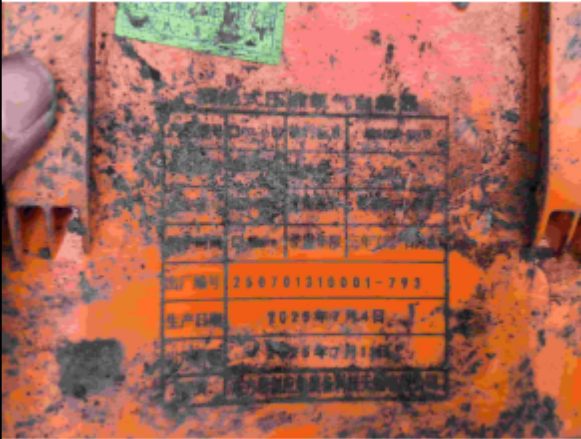
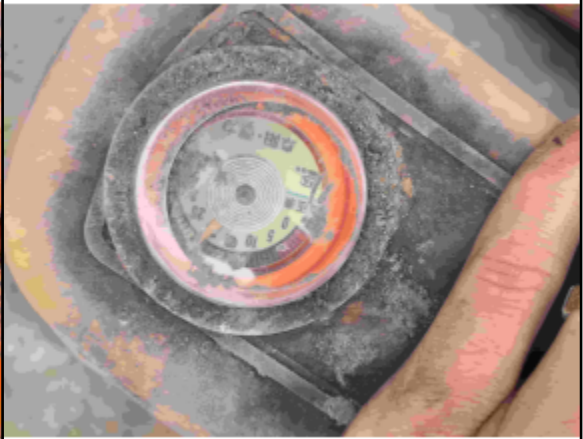
| 序号 | 样品状态 | 橙色整机完好 | 出厂编号 | 250701310001-793 | | |

| 4 | H14260707103 | 结构设计及外观 | 自救器开启、封印条是否断裂，外壳是否严重破损变形 | 合格 | 合格 | GB 24502-2023《煤矿用自救器》7.3.1 a |
| | | 氧气瓶压力(MPa) | ≥18MPa | 20 | 合格 | GB 24502-2023《煤矿用自救器》7.3.1 c |

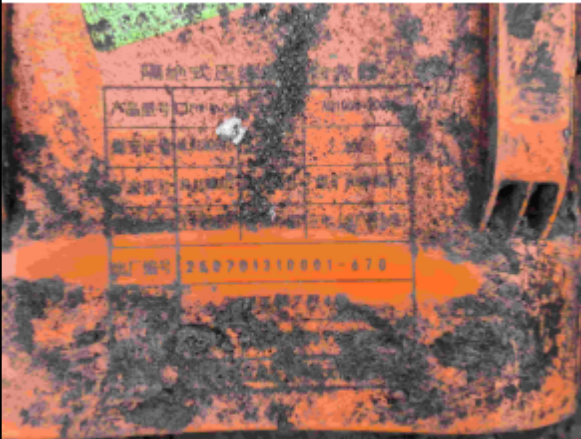
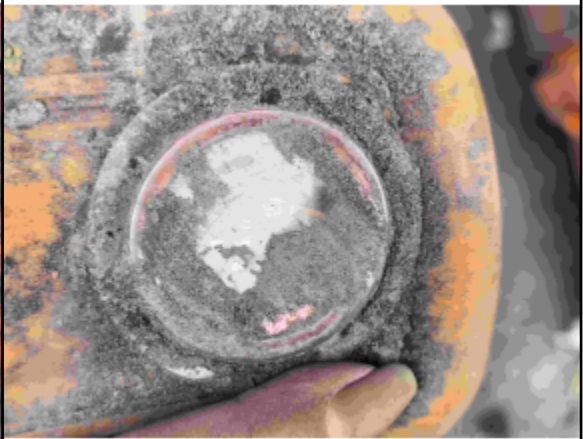
| 序号 | 样品状态 | 橙色整机完好 | 出厂编号 | 250701310001-670 | | |

| 5 | H14260707104 | 结构设计及外观 | 自救器开启、封印条是否断裂，外壳是否严重破损变形 | 合格 | 合格 | GB 24502-2023《煤矿用自救器》7.3.1 a |
| | | 氧气瓶压力(MPa) | ≥18MPa | 22 | 合格 | GB 24502-2023《煤矿用自救器》7.3.1 c |

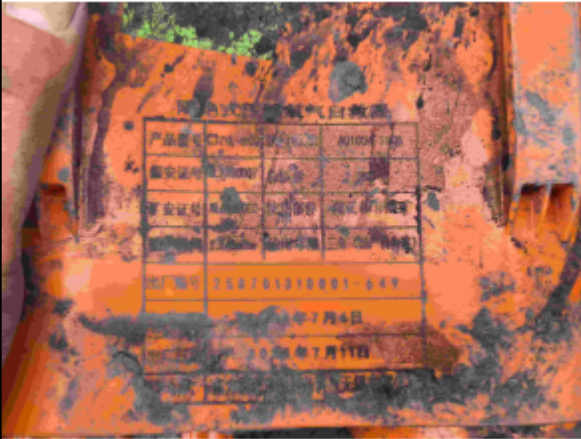
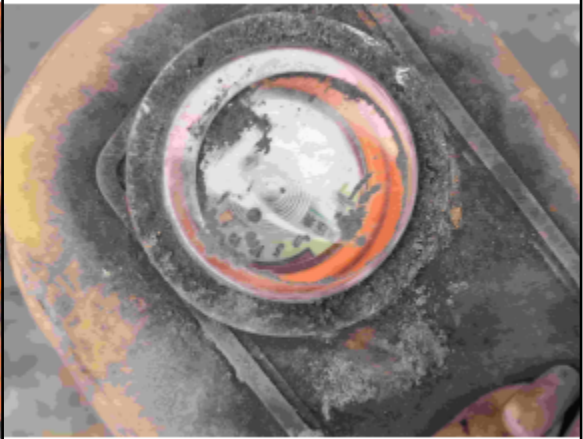
| 序号 | 样品状态 | 橙色整机完好 | 出厂编号 | 250701310001-649 | | |

| 6 | H14260707105 | 结构设计及外观 | 自救器开启、封印条是否断裂，外壳是否严重破损变形 | 合格 | 合格 | GB 24502-2023《煤矿用自救器》7.3.1 a |
| | | 氧气瓶压力(MPa) | ≥18MPa | 22 | 合格 | GB 24502-2023《煤矿用自救器》7.3.1 c |

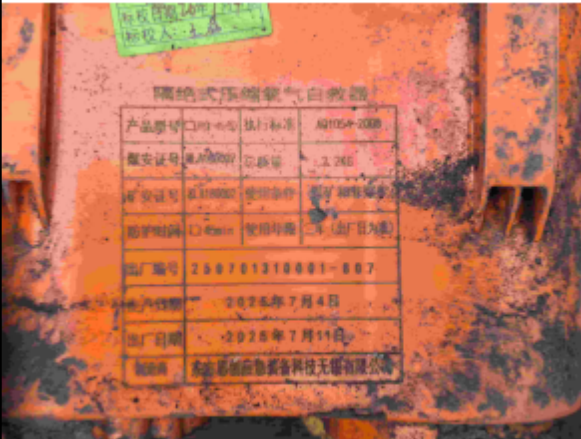
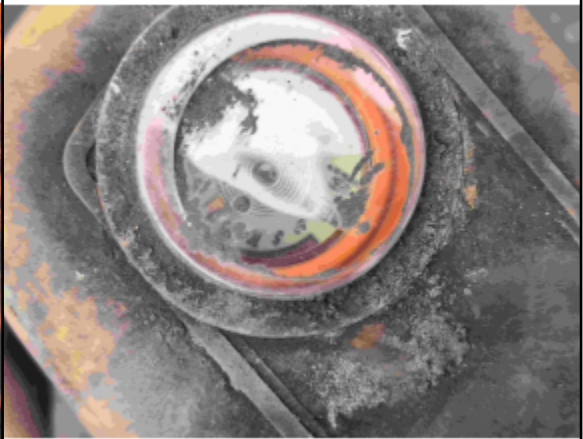
| 序号 | 样品状态 | 橙色整机完好 | 出厂编号 | 250701310001-807 | | |

| 9 | H14260707108 | 结构设计及外观 | 自救器开启、封印条是否断裂，外壳是否严重破损变形 | 合格 | 合格 | GB 24502-2023《煤矿用自救器》7.3.1 a |
| | | 氧气瓶压力(MPa) | ≥18MPa | 21 | 合格 | GB 24502-2023《煤矿用自救器》7.3.1 c |

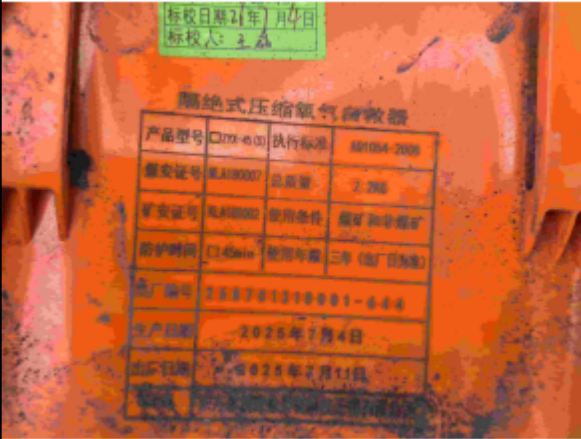
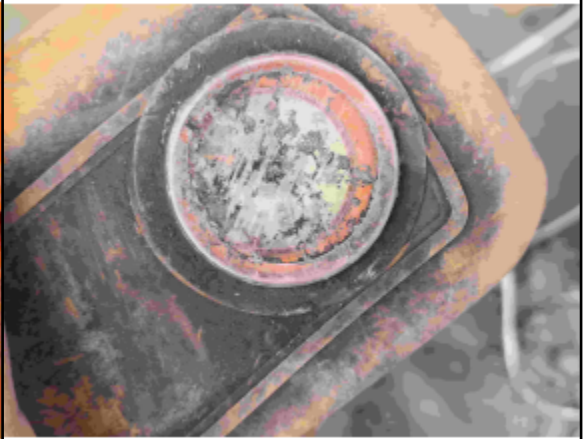
| 序号 | 样品状态 | 橙色整机完好 | 出厂编号 | 250701310001-644 | | |

| 10 | H14260707109 | 结构设计及外观 | 自救器开启、封印条是否断裂，外壳是否严重破损变形 | 合格 | 合格 | GB 24502-2023《煤矿用自救器》7.3.1 a |
| | | 氧气瓶压力(MPa) | ≥18MPa | 22 | 合格 | GB 24502-2023《煤矿用自救器》7.3.1 c |
