# 检测检验报告

| 样品名称： | 隔绝式压缩氧气自救器（在用品） |
| 规格型号： | ZYX-45（S） |
| 委托单位： | 锦界煤矿 |

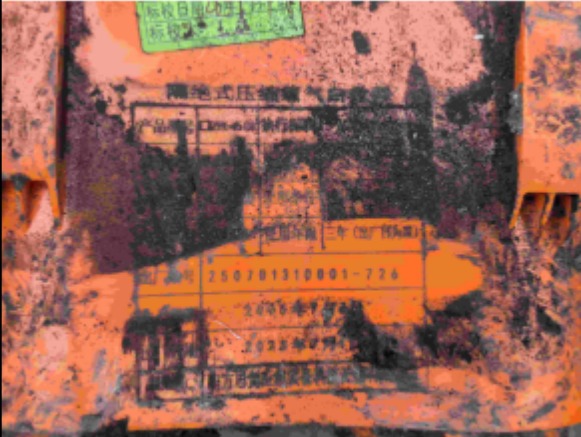
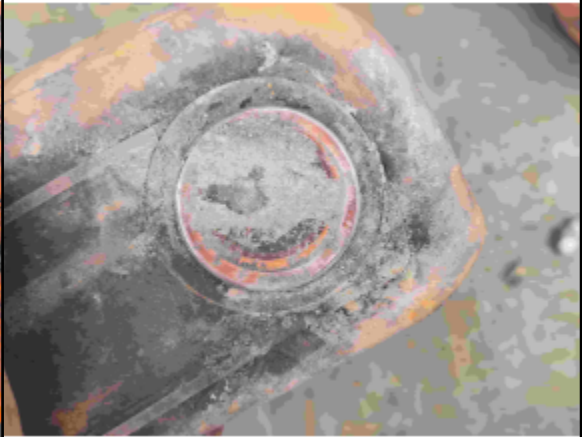
| 序号 | 样品状态 | 橙色整机完好 | 出厂编号 | 250701310001-726 | | |

| | | 结构设计及外观 | 自救器开启、封印条是否断裂，外壳是否严重破损变形 | 合格 | 合格 | GB 24502-2023《煤矿用自救器》7.3.1 a |
| 1 | H14260707110 | 氧气瓶压力(MPa) | ≥18MPa | 21 | 合格 | GB 24502-2023《煤矿用自救器》7.3.1 c |

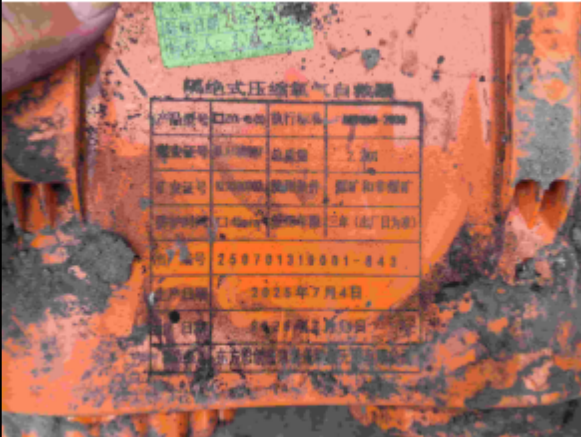
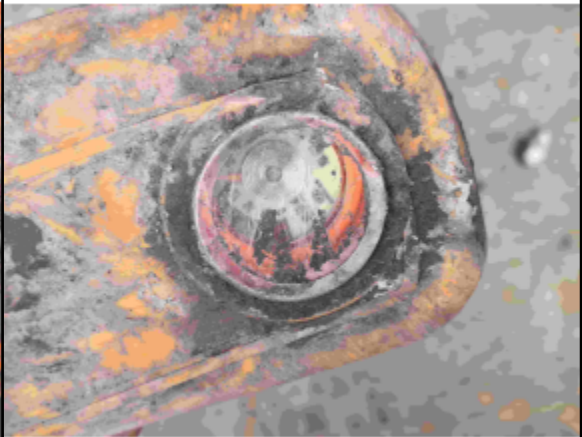
| 序号 | 样品状态 | 橙色整机完好 | 出厂编号 | 250701310001-843 | | |

| | | 结构设计及外观 | 自救器开启、封印条是否断裂，外壳是否严重破损变形 | 合格 | 合格 | GB 24502-2023《煤矿用自救器》7.3.1 a |
| 2 | H14260707111 | 氧气瓶压力(MPa) | ≥18MPa | 20 | 合格 | GB 24502-2023《煤矿用自救器》7.3.1 c |

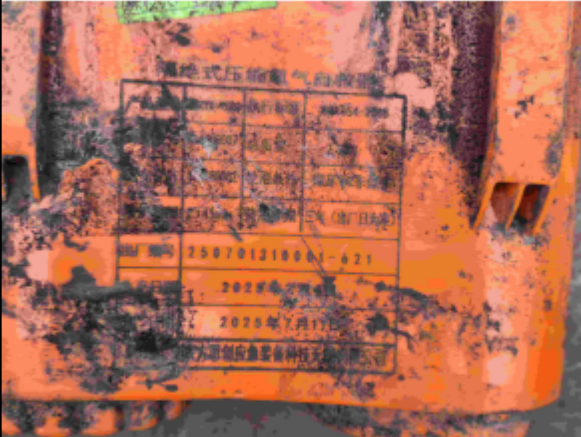
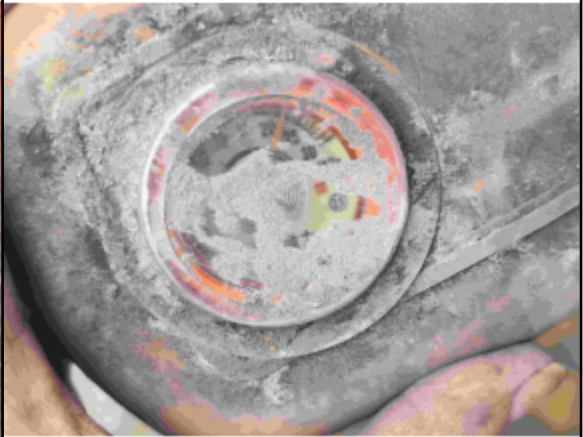
| 序号 | 样品状态 | 橙色整机完好 | 出厂编号 | 250701310001-621 | | |

| | | 结构设计及外观 | 自救器开启、封印条是否断裂，外壳是否严重破损变形 | 合格 | 合格 | GB 24502-2023《煤矿用自救器》7.3.1 a |
| 3 | H14260707112 | 氧气瓶压力 (MPa) | ≥18MPa | 20 | 合格 | GB 24502-2023《煤矿用自救器》7.3.1 c |

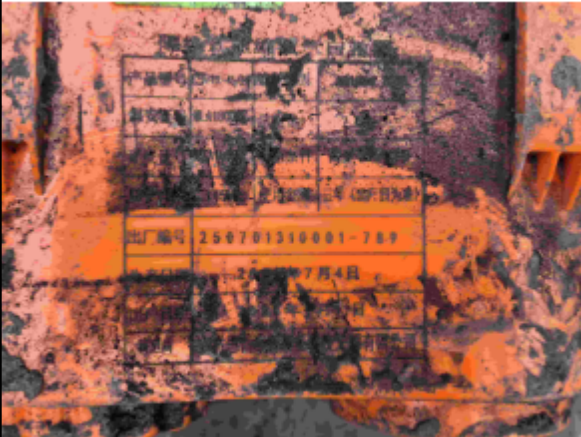
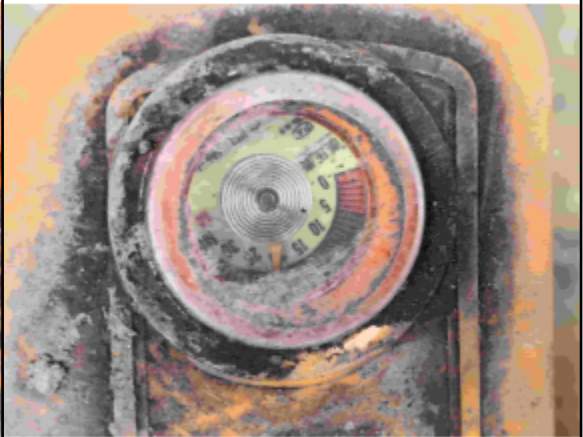
| 序号 | 样品状态 | 橙色整机完好 | 出厂编号 | 250701310001-789 | | |

| | | 结构设计及外观 | 自救器开启、封印条是否断裂，外壳是否严重破损变形 | 合格 | 合格 | GB 24502-2023《煤矿用自救器》7.3.1 a |
| 4 | H14260707113 | 氧气瓶压力 (MPa) | ≥18MPa | 20 | 合格 | GB 24502-2023《煤矿用自救器》7.3.1 c |

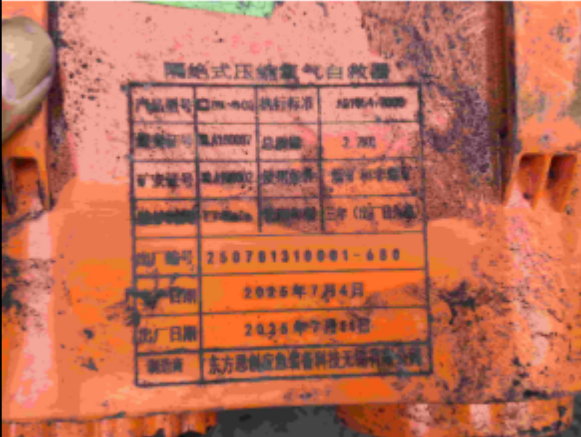
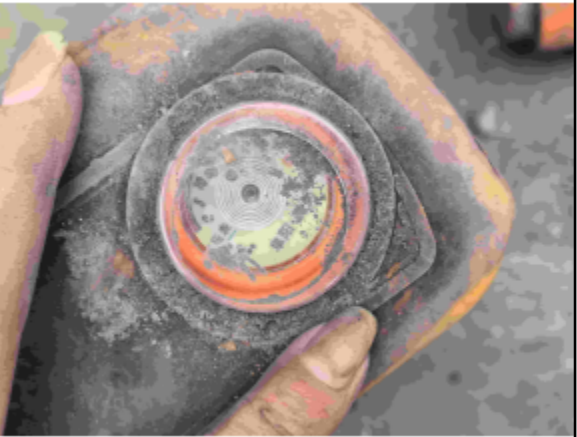
| 序号 | 样品状态 | 橙色整机完好 | 出厂编号 | 250701310001-680 | | |

| 7 | H14260707116 | 结构设计及外观 | 自救器开启、封印条是否断裂，外壳是否严重破损变形 | 合格 | 合格 | GB 24502-2023《煤矿用自救器》7.3.1 a |
| | | 氧气瓶压力(MPa) | ≥18MPa | 20 | 合格 | GB 24502-2023《煤矿用自救器》7.3.1 c |

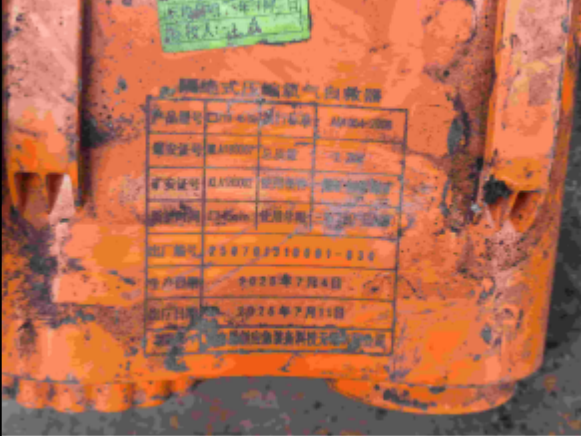
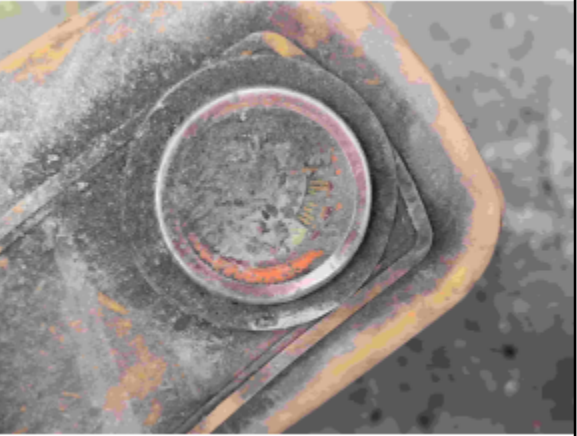
| 序号 | 样品状态 | 橙色整机完好 | 出厂编号 | 250701310001-830 | | |

| 8 | H14260707117 | 结构设计及外观 | 自救器开启、封印条是否断裂，外壳是否严重破损变形 | 合格 | 合格 | GB 24502-2023《煤矿用自救器》7.3.1 a |
| | | 氧气瓶压力(MPa) | ≥18MPa | 20 | 合格 | GB 24502-2023《煤矿用自救器》7.3.1 c |

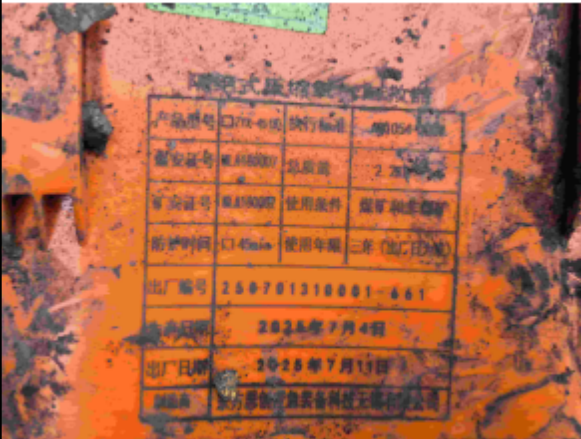
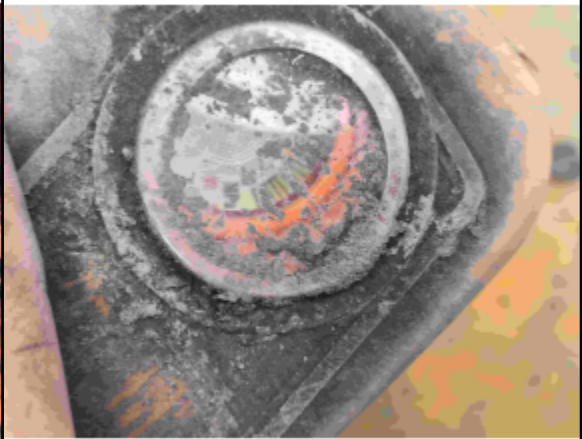
| 序号 | 样品状态 | 橙色整机完好 | 出厂编号 | 250701310001-661 | | |

| 9 | H14260707118 | 结构设计及外观 | 自救器开启、封印条是否断裂，外壳是否严重破损变形 | 合格 | 合格 | GB 24502-2023《煤矿用自救器》7.3.1 a |
| | | 氧气瓶压力(MPa) | ≥18MPa | 22 | 合格 | GB 24502-2023《煤矿用自救器》7.3.1 c |

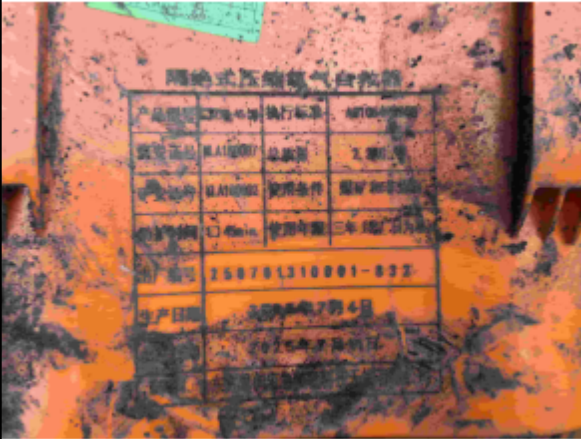
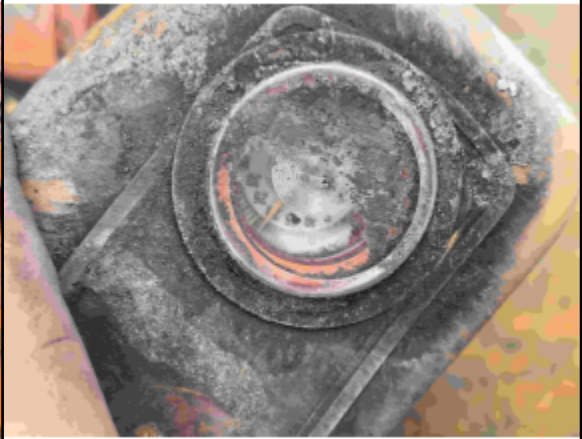
| 序号 | 样品状态 | 橙色整机完好 | 出厂编号 | 250701310001-832 | | |

| 10 | H14260707119 | 结构设计及外观 | 自救器开启、封印条是否断裂，外壳是否严重破损变形 | 合格 | 合格 | GB 24502-2023《煤矿用自救器》7.3.1 a |
| | | 氧气瓶压力(MPa) | ≥18MPa | 20 | 合格 | GB 24502-2023《煤矿用自救器》7.3.1 c |
