# 检测检验报告

| 样品名称： | 隔绝式压缩氧气自救器（在用品） |
| 规格型号： | ZYX-45（S） |
| 委托单位： | 锦界煤矿 |

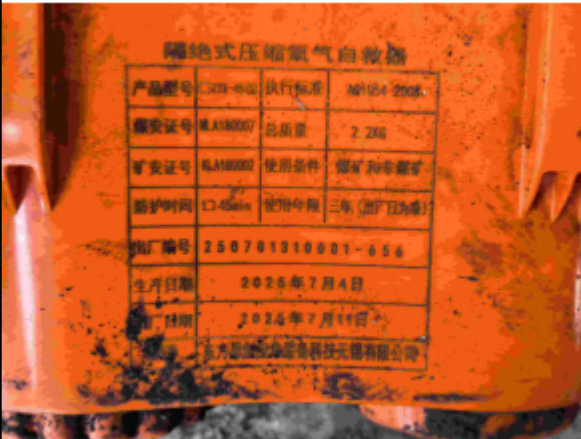
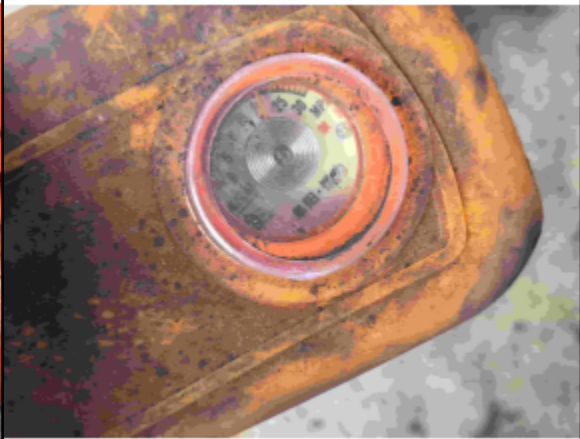
| 序号 | 样品状态 | 橙色整机完好 | 出厂编号 | 250701310001-656 | | |

| 1 | H14260707120 | 结构设计及外观 | 自救器开启、封印条是否断裂，外壳是否严重破损变形 | 合格 | 合格 | GB 24502-2023《煤矿用自救器》7.3.1 a |
| | | 氧气瓶压力(MPa) | ≥18MPa | 21 | 合格 | GB 24502-2023《煤矿用自救器》7.3.1 c |

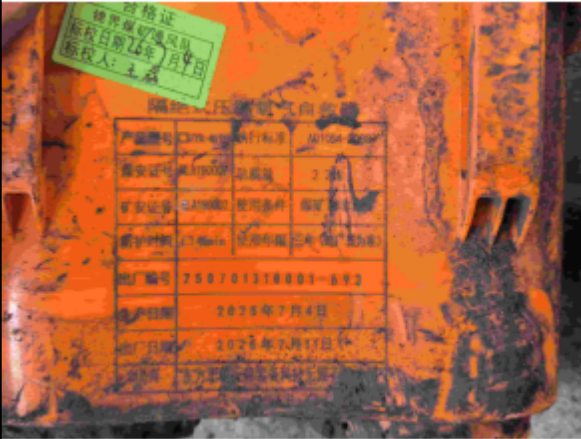
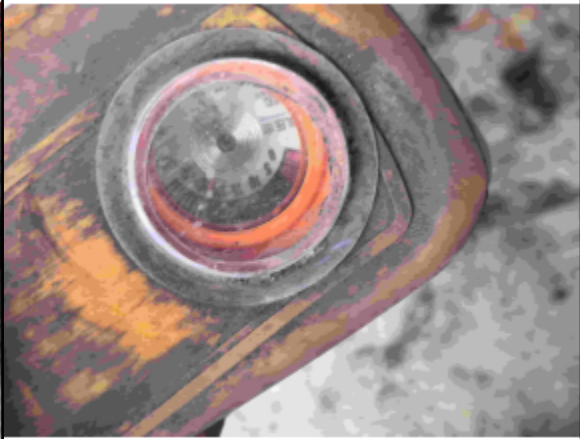
| 序号 | 样品状态 | 橙色整机完好 | 出厂编号 | 250701310001-693 | | |

| 2 | H14260707121 | 结构设计及外观 | 自救器开启、封印条是否断裂，外壳是否严重破损变形 | 合格 | 合格 | GB 24502-2023《煤矿用自救器》7.3.1 a |
| | | 氧气瓶压力(MPa) | ≥18MPa | 22 | 合格 | GB 24502-2023《煤矿用自救器》7.3.1 c |

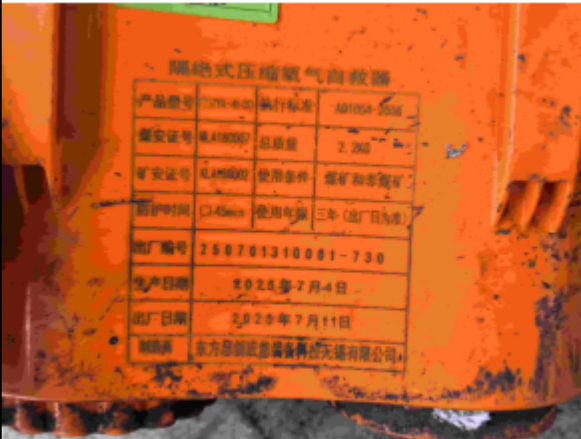
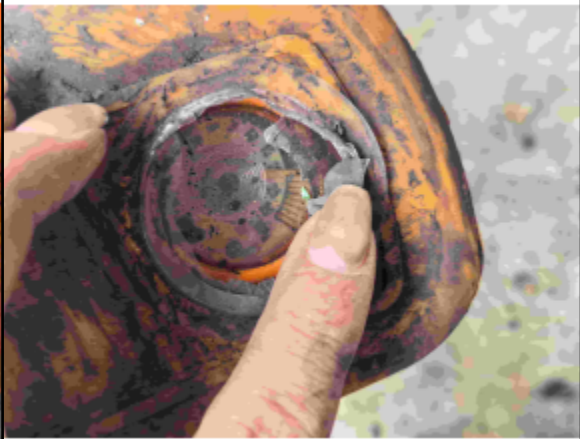
| 序号 | 样品状态 | 橙色整机完好 | 出厂编号 | 250701310001-730 | | |

| 3 | H14260707122 | 结构设计及外观 | 自救器开启、封印条是否断裂，外壳是否严重破损变形 | 合格 | 合格 | GB 24502-2023《煤矿用自救器》7.3.1 a |
| | | 氧气瓶压力(MPa) | ≥18MPa | 21 | 合格 | GB 24502-2023《煤矿用自救器》7.3.1 c |

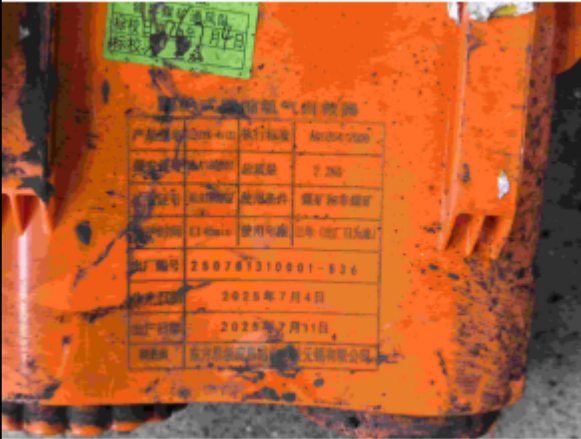
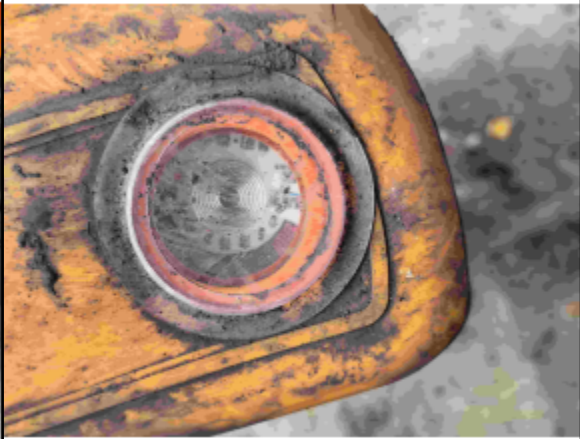
| 序号 | 样品状态 | 橙色整机完好 | 出厂编号 | 250701310001-836 | | |

| 4 | H14260707123 | 结构设计及外观 | 自救器开启、封印条是否断裂，外壳是否严重破损变形 | 合格 | 合格 | GB 24502-2023《煤矿用自救器》7.3.1 a |
| | | 氧气瓶压力(MPa) | ≥18MPa | 22 | 合格 | GB 24502-2023《煤矿用自救器》7.3.1 c |

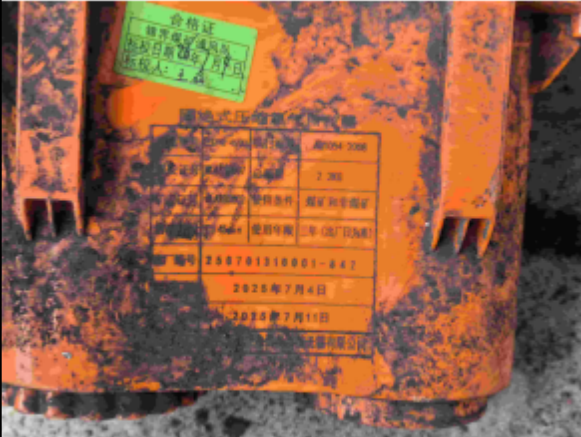
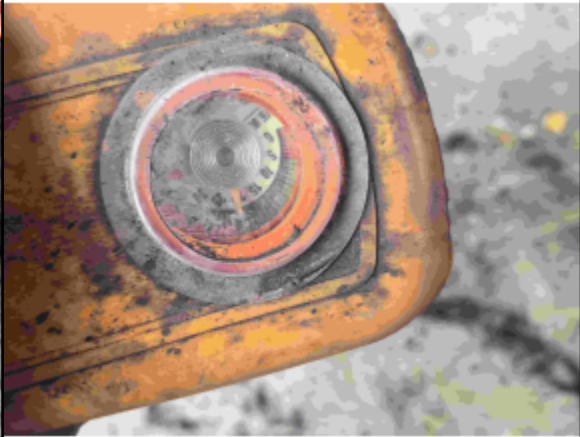
| 序号 | 样品状态 | 橙色整机完好 | 出厂编号 | 250701310001-842 | | |

| 5 | H14260707124 | 结构设计及外观 | 自救器开启、封印条是否断裂，外壳是否严重破损变形 | 合格 | 合格 | GB 24502-2023《煤矿用自救器》7.3.1 a |
| | | 氧气瓶压力 (MPa) | ≥18MPa | 20 | 合格 | GB 24502-2023《煤矿用自救器》7.3.1 c |

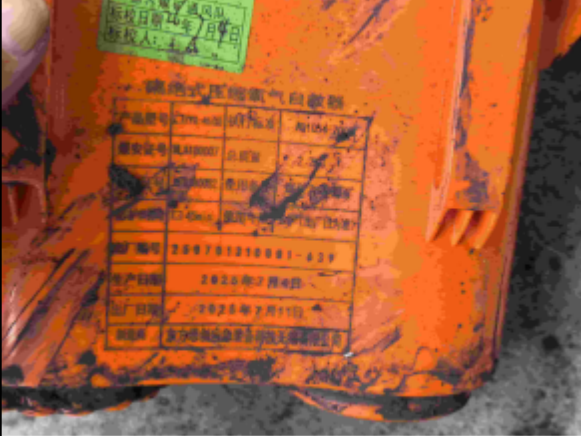
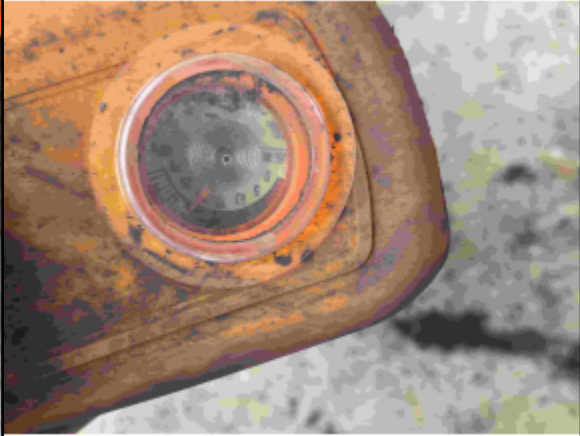
| 序号 | 样品状态 | 橙色整机完好 | 出厂编号 | 250701310001-639 | | |

| 6 | H14260707125 | 结构设计及外观 | 自救器开启、封印条是否断裂，外壳是否严重破损变形 | 合格 | 合格 | GB 24502-2023《煤矿用自救器》7.3.1 a |
| | | 氧气瓶压力 (MPa) | ≥18MPa | 21 | 合格 | GB 24502-2023《煤矿用自救器》7.3.1 c |

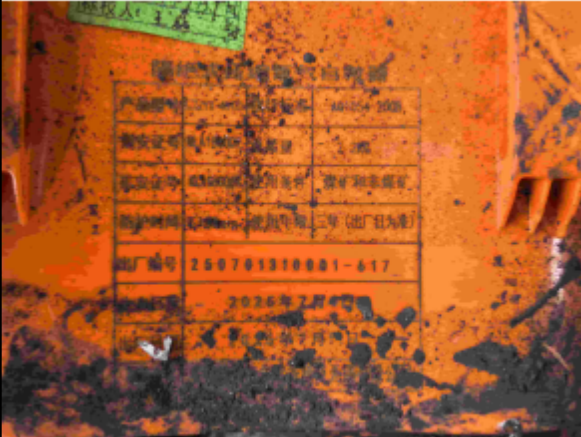
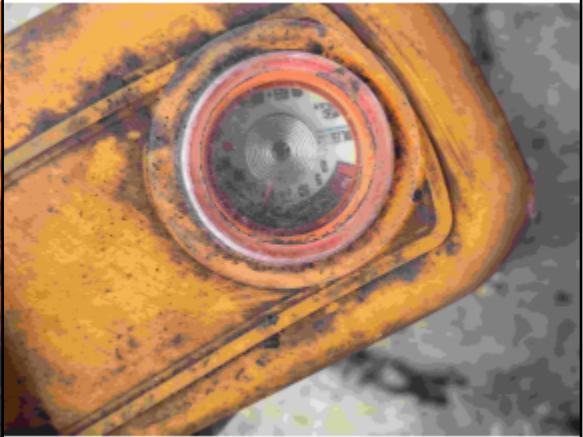
| 序号 | 样品状态 | 橙色整机完好 | 出厂编号 | 250701310001-617 | | |

| 7 | H14260707126 | 结构设计及外观 | 自救器开启、封印条是否断裂，外壳是否严重破损变形 | 合格 | 合格 | GB 24502-2023《煤矿用自救器》7.3.1 a |
| | | 氧气瓶压力(MPa) | ≥18MPa | 20 | 合格 | GB 24502-2023《煤矿用自救器》7.3.1 c |

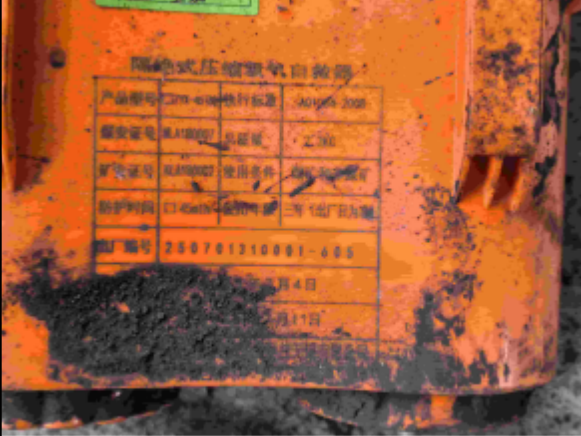
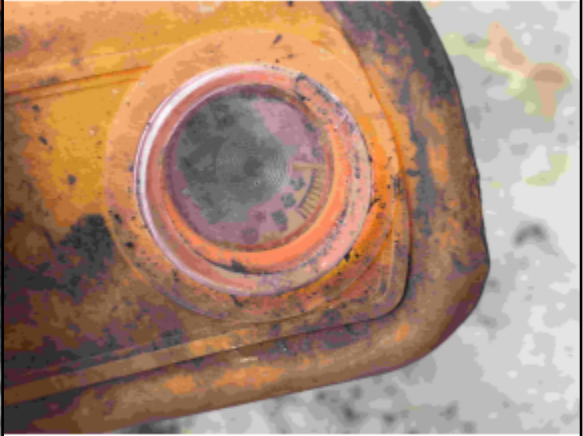
| 序号 | 样品状态 | 橙色整机完好 | 出厂编号 | 250701310001-605 | | |

| 8 | H14260707127 | 结构设计及外观 | 自救器开启、封印条是否断裂，外壳是否严重破损变形 | 合格 | 合格 | GB 24502-2023《煤矿用自救器》7.3.1 a |
| | | 氧气瓶压力(MPa) | ≥18MPa | 22 | 合格 | GB 24502-2023《煤矿用自救器》7.3.1 c |

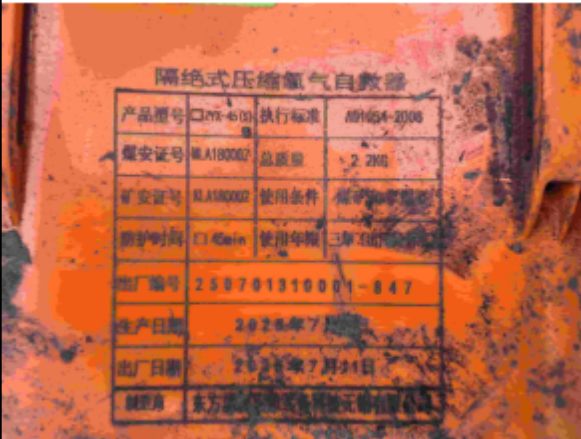
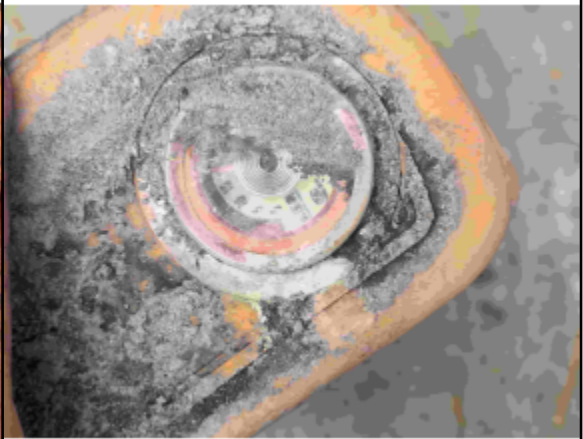
| 序号 | 样品状态 | 橙色整机完好 | 出厂编号 | 250701310001-847 | | |

| 9 | H14260707128 | 结构设计及外观 | 自救器开启、封印条是否断裂，外壳是否严重破损变形 | 合格 | 合格 | GB 24502-2023《煤矿用自救器》7.3.1 a |
| | | 氧气瓶压力(MPa) | ≥18MPa | 20 | 合格 | GB 24502-2023《煤矿用自救器》7.3.1 c |

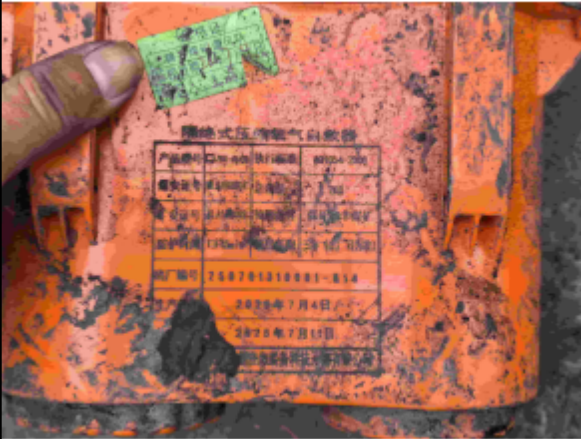
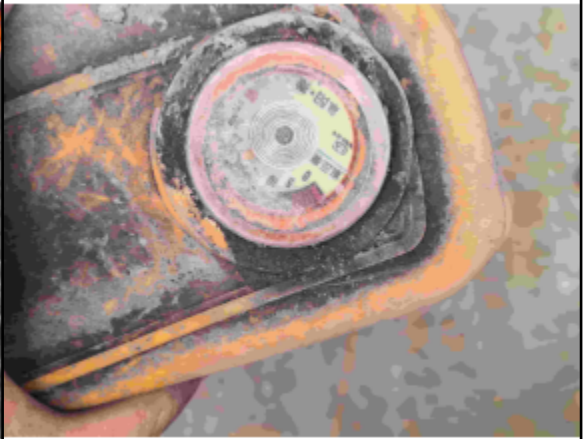
| 序号 | 样品状态 | 橙色整机完好 | 出厂编号 | 250701310001-814 | | |

| 10 | H14260707129 | 结构设计及外观 | 自救器开启、封印条是否断裂，外壳是否严重破损变形 | 合格 | 合格 | GB 24502-2023《煤矿用自救器》7.3.1 a |
| | | 氧气瓶压力(MPa) | ≥18MPa | 20 | 合格 | GB 24502-2023《煤矿用自救器》7.3.1 c |
