# 检测检验报告

| 样品名称： | 隔绝式压缩氧气自救器（在用品） |
| 规格型号： | ZYX-45（S） |
| 委托单位： | 锦界煤矿 |

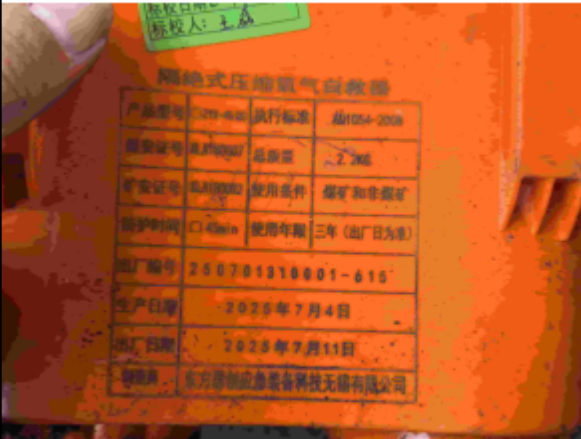
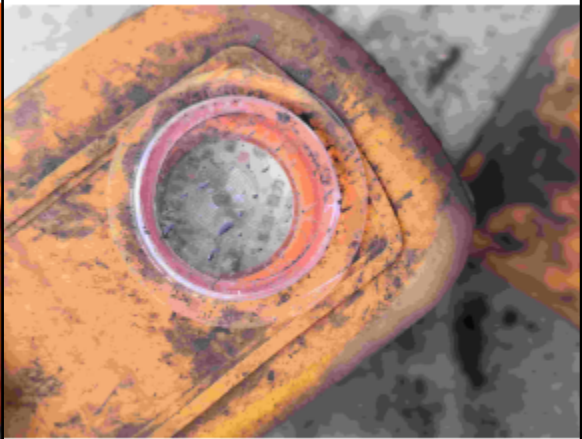
| 序号 | 样品状态 | 橙色整机完好 | 出厂编号 | 250701310001-615 | | |

| 1 | H14260707130 | 结构设计及外观 | 自救器开启、封印条是否断裂，外壳是否严重破损变形 | 合格 | 合格 | GB 24502-2023《煤矿用自救器》7.3.1 a |
| | | 氧气瓶压力(MPa) | ≥18MPa | 20 | 合格 | GB 24502-2023《煤矿用自救器》7.3.1 c |

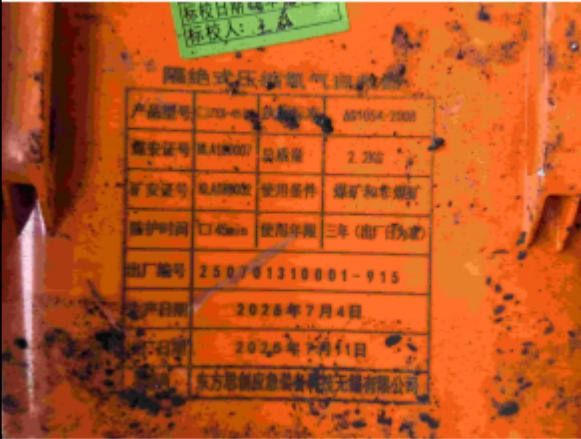
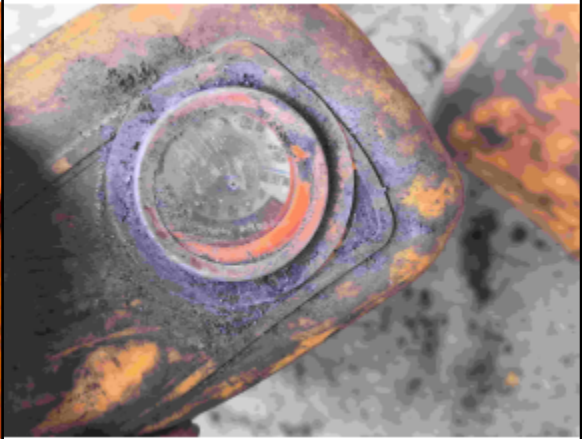
| 序号 | 样品状态 | 橙色整机完好 | 出厂编号 | 250701310001-915 | | |

| 2 | H14260707131 | 结构设计及外观 | 自救器开启、封印条是否断裂，外壳是否严重破损变形 | 合格 | 合格 | GB 24502-2023《煤矿用自救器》7.3.1 a |
| | | 氧气瓶压力(MPa) | ≥18MPa | 20 | 合格 | GB 24502-2023《煤矿用自救器》7.3.1 c |

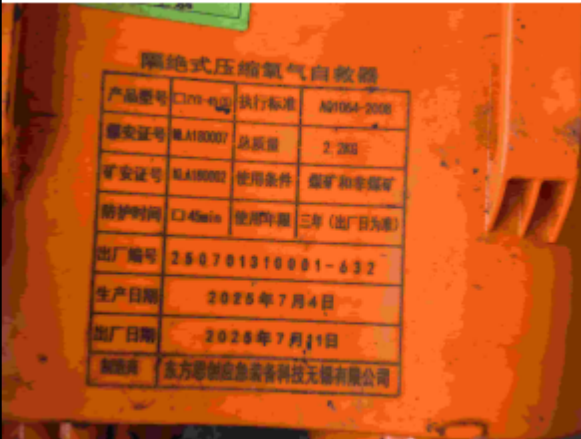
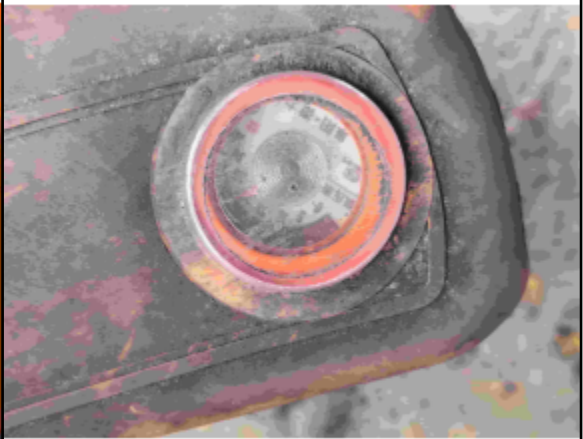
| 序号 | 样品状态 | 橙色整机完好 | 出厂编号 | 250701310001-632 | | |

| 3 | H14260707132 | 结构设计及外观 | 自救器开启、封印条是否断裂，外壳是否严重破损变形 | 合格 | 合格 | GB 24502-2023《煤矿用自救器》7.3.1 a |
| | | 氧气瓶压力(MPa) | ≥18MPa | 20 | 合格 | GB 24502-2023《煤矿用自救器》7.3.1 c |

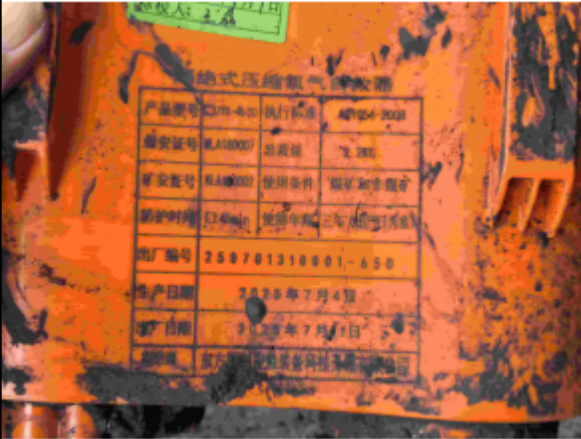
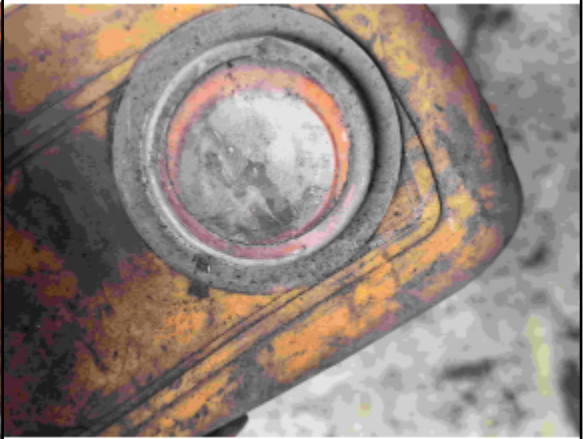
| 序号 | 样品状态 | 橙色整机完好 | 出厂编号 | 250701310001-650 | | |

| 4 | H14260707133 | 结构设计及外观 | 自救器开启、封印条是否断裂，外壳是否严重破损变形 | 合格 | 合格 | GB 24502-2023《煤矿用自救器》7.3.1 a |
| | | 氧气瓶压力(MPa) | ≥18MPa | 21 | 合格 | GB 24502-2023《煤矿用自救器》7.3.1 c |

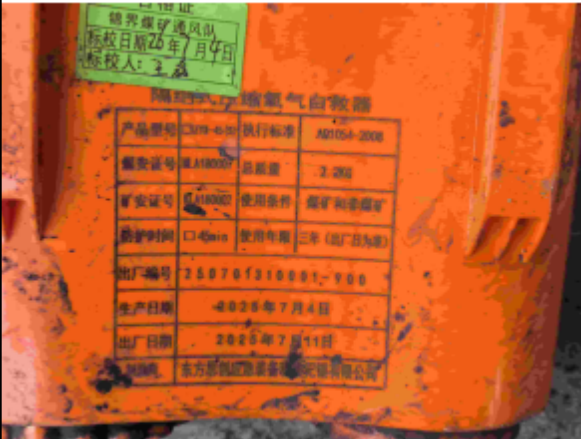
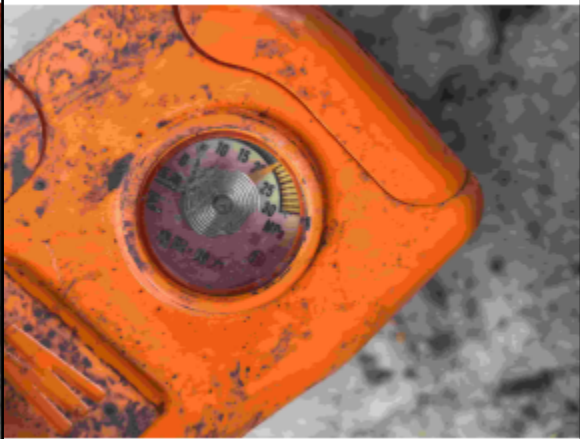
| 序号 | 样品状态 | 橙色整机完好 | 出厂编号 | 250701310001-900 | | |

| 5 | H14260707134 | 结构设计及外观 | 自救器开启、封印条是否断裂，外壳是否严重破损变形 | 合格 | 合格 | GB 24502-2023《煤矿用自救器》7.3.1 a |
| | | 氧气瓶压力(MPa) | ≥18MPa | 20 | 合格 | GB 24502-2023《煤矿用自救器》7.3.1 c |

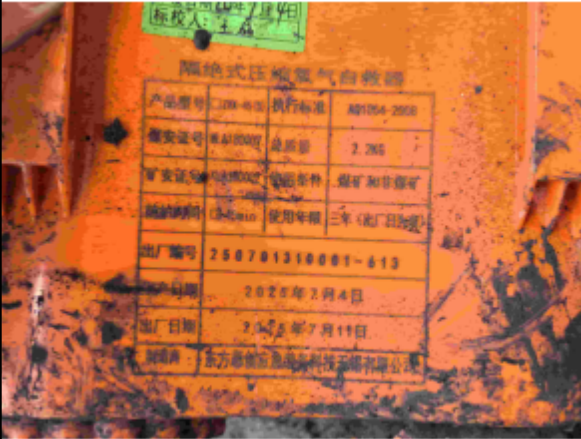
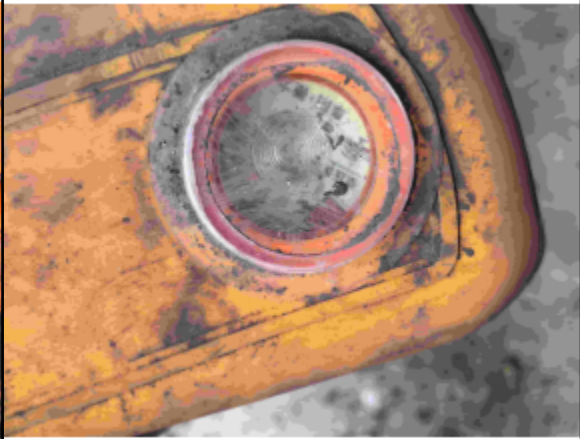
| 序号 | 样品状态 | 橙色整机完好 | 出厂编号 | 250701310001-613 | | |

| 6 | H14260707135 | 结构设计及外观 | 自救器开启、封印条是否断裂，外壳是否严重破损变形 | 合格 | 合格 | GB 24502-2023《煤矿用自救器》7.3.1 a |
| | | 氧气瓶压力(MPa) | ≥18MPa | 22 | 合格 | GB 24502-2023《煤矿用自救器》7.3.1 c |

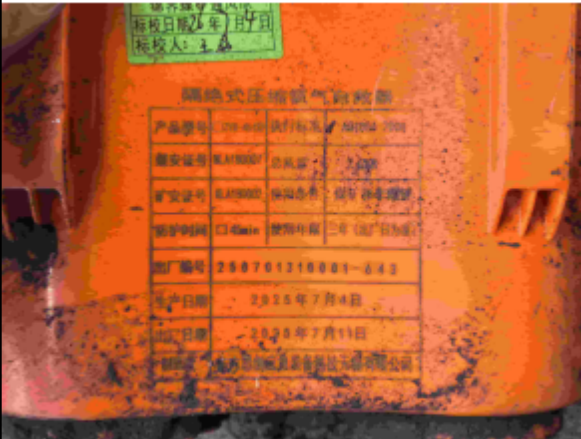
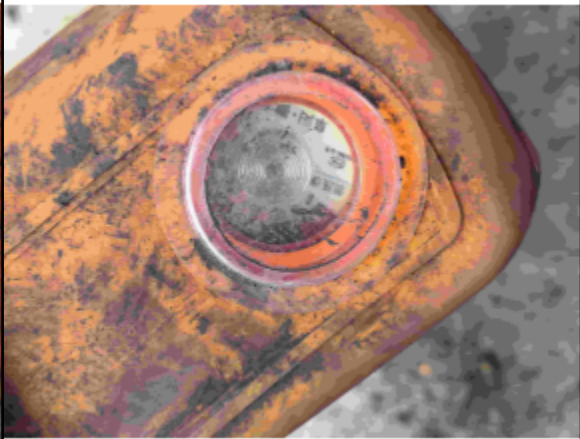
| 序号 | 样品状态 | 橙色整机完好 | 出厂编号 | 250701310001-643 | | |

| 7 | H14260707136 | 结构设计及外观 | 自救器开启、封印条是否断裂，外壳是否严重破损变形 | 合格 | 合格 | GB 24502-2023《煤矿用自救器》7.3.1 a |
| | | 氧气瓶压力(MPa) | ≥18MPa | 22 | 合格 | GB 24502-2023《煤矿用自救器》7.3.1 c |

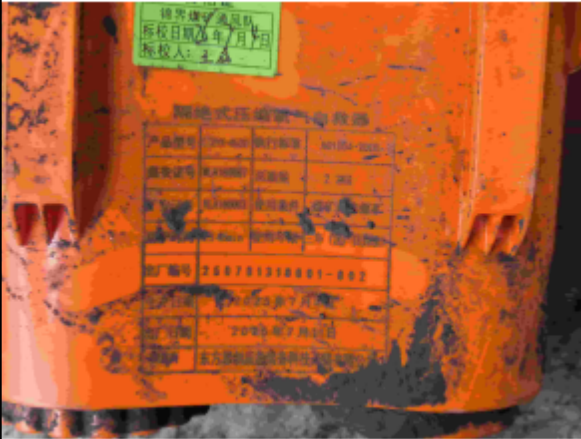
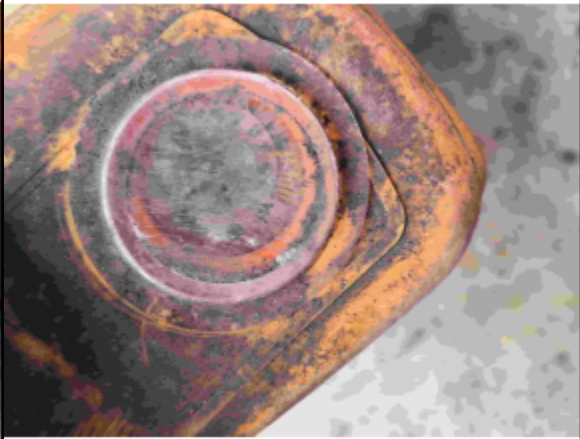
| 序号 | 样品状态 | 橙色整机完好 | 出厂编号 | 250701310001-802 | | |

| 8 | H14260707137 | 结构设计及外观 | 自救器开启、封印条是否断裂，外壳是否严重破损变形 | 合格 | 合格 | GB 24502-2023《煤矿用自救器》7.3.1 a |
| | | 氧气瓶压力(MPa) | ≥18MPa | 22 | 合格 | GB 24502-2023《煤矿用自救器》7.3.1 c |

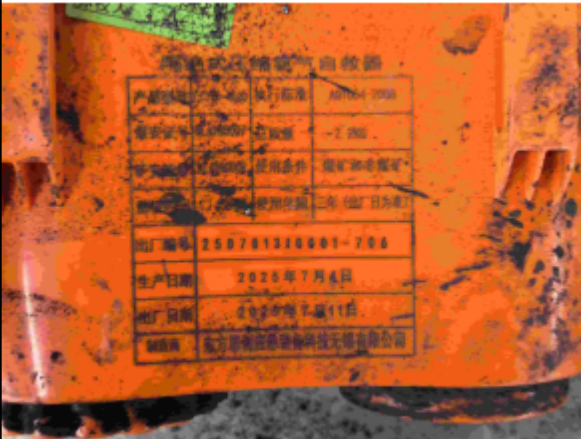
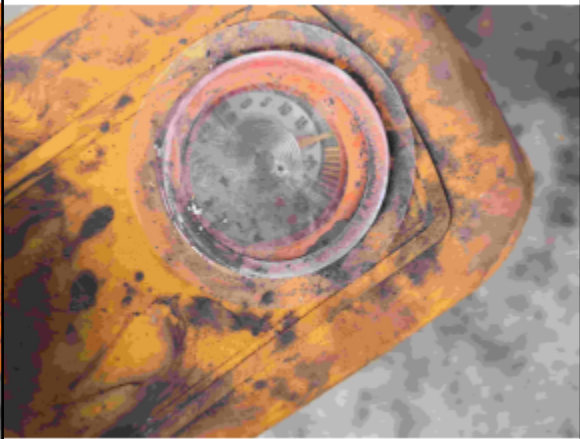
| 序号 | 样品状态 | 橙色整机完好 | 出厂编号 | 250701310001-706 | | |

| 9 | H14260707138 | 结构设计及外观 | 自救器开启、封印条是否断裂，外壳是否严重破损变形 | 合格 | 合格 | GB 24502-2023《煤矿用自救器》7.3.1 a |
| | | 氧气瓶压力(MPa) | ≥18MPa | 22 | 合格 | GB 24502-2023《煤矿用自救器》7.3.1 c |

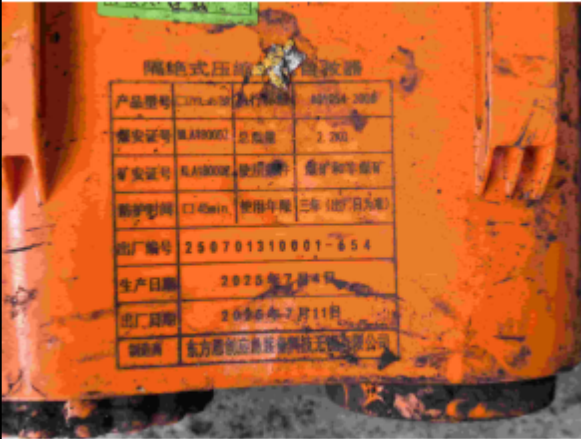
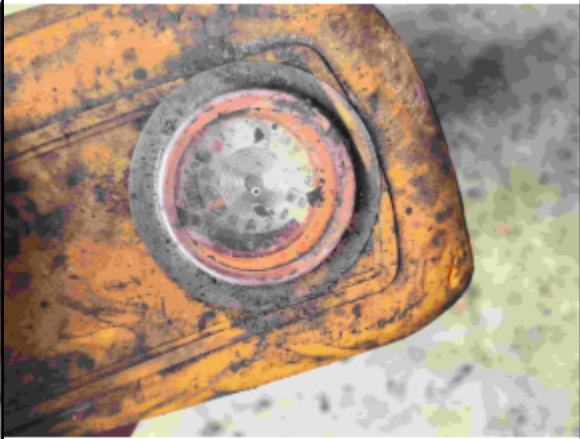
| 序号 | 样品状态 | 橙色整机完好 | 出厂编号 | 250701310001-654 | | |

| 10 | H14260707139 | 结构设计及外观 | 自救器开启、封印条是否断裂，外壳是否严重破损变形 | 合格 | 合格 | GB 24502-2023《煤矿用自救器》7.3.1 a |
| | | 氧气瓶压力(MPa) | ≥18MPa | 21 | 合格 | GB 24502-2023《煤矿用自救器》7.3.1 c |
