# 检测检验报告

| 样品名称： | 隔绝式压缩氧气自救器（在用品） |
| 规格型号： | ZYX-45（S） |
| 委托单位： | 锦界煤矿 |

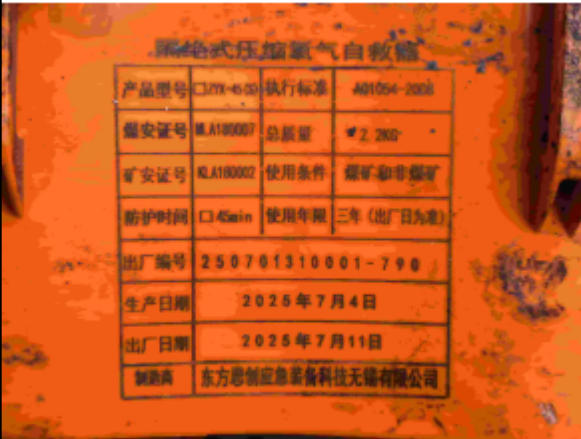
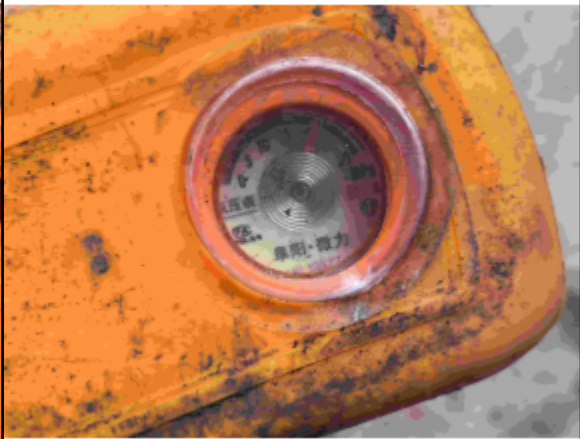
| 序号 | 样品状态 | 橙色整机完好 | 出厂编号 | 250701310001-790 | | |
| 3 | H14260707152 | 结构设计及外观 | 自救器开启、封印条是否断裂，外壳是否严重破损变形 | 合格 | 合格 | GB 24502-2023《煤矿用自救器》7.3.1 a |
| | | 氧气瓶压力(MPa) | ≥18MPa | 20 | 合格 | GB 24502-2023《煤矿用自救器》7.3.1 c |

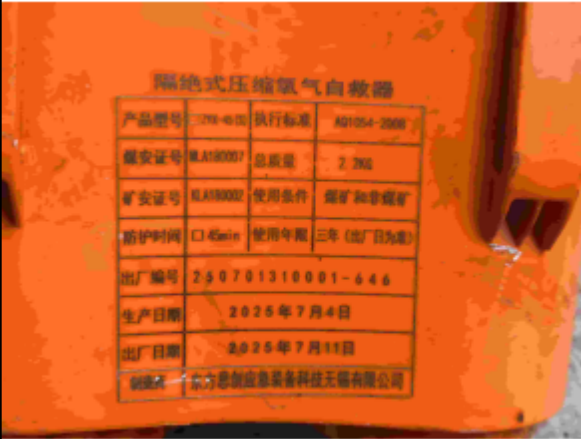
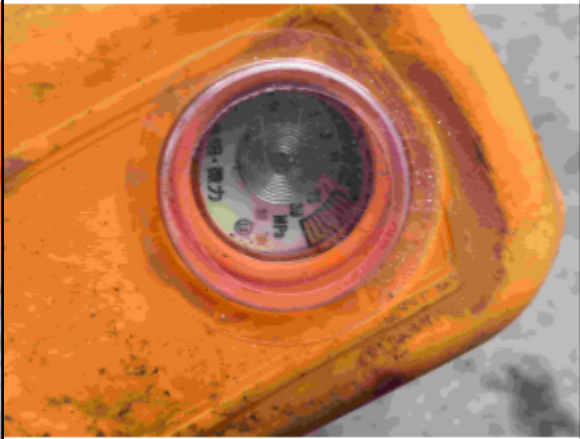
| 序号 | 样品状态 | 橙色整机完好 | 出厂编号 | 250701310001-646 | | |
| 4 | H14260707153 | 结构设计及外观 | 自救器开启、封印条是否断裂，外壳是否严重破损变形 | 合格 | 合格 | GB 24502-2023《煤矿用自救器》7.3.1 a |
| | | 氧气瓶压力(MPa) | ≥18MPa | 22 | 合格 | GB 24502-2023《煤矿用自救器》7.3.1 c |

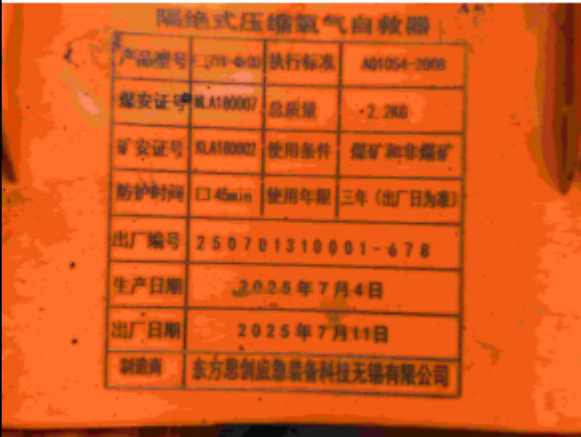
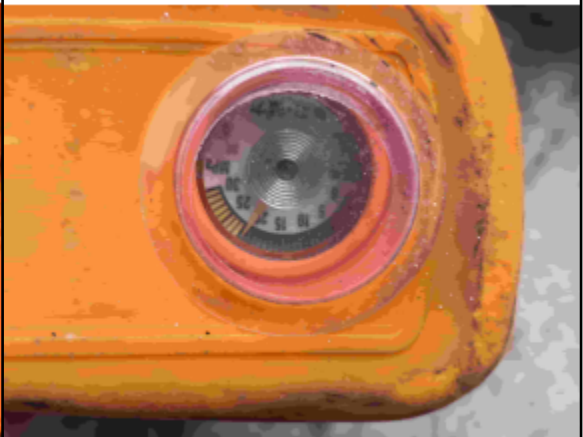
| 序号 | 样品状态 | 橙色整机完好 | 出厂编号 | 250701310001-678 | | |
| 5 | H14260707154 | 结构设计及外观 | 自救器开启、封印条是否断裂，外壳是否严重破损变形 | 合格 | 合格 | GB 24502-2023《煤矿用自救器》7.3.1 a |
| | | 氧气瓶压力(MPa) | ≥18MPa | 21 | 合格 | GB 24502-2023《煤矿用自救器》7.3.1 c |

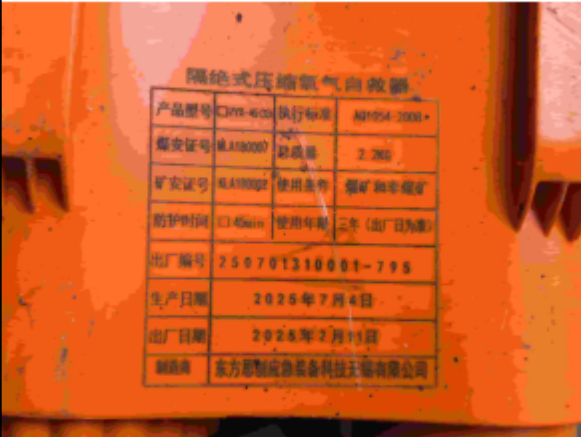
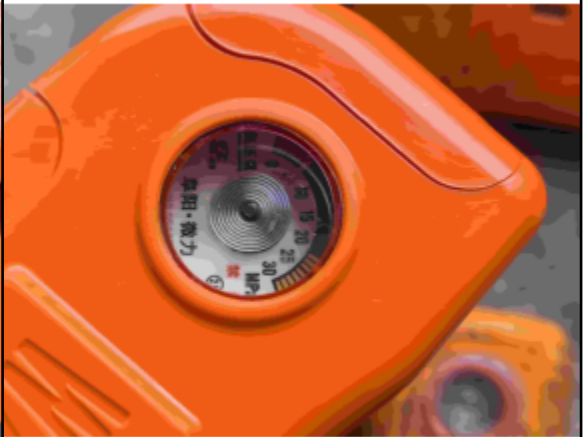
| 序号 | 样品状态 | 橙色整机完好 | 出厂编号 | 250701310001-795 | | |
| 6 | H14260707155 | 结构设计及外观 | 自救器开启、封印条是否断裂，外壳是否严重破损变形 | 合格 | 合格 | GB 24502-2023《煤矿用自救器》7.3.1 a |
| | | 氧气瓶压力(MPa) | ≥18MPa | 5 | 不合格 | GB 24502-2023《煤矿用自救器》7.3.1 c |

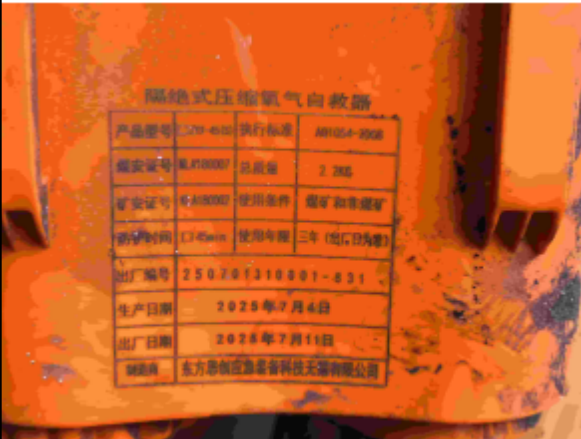
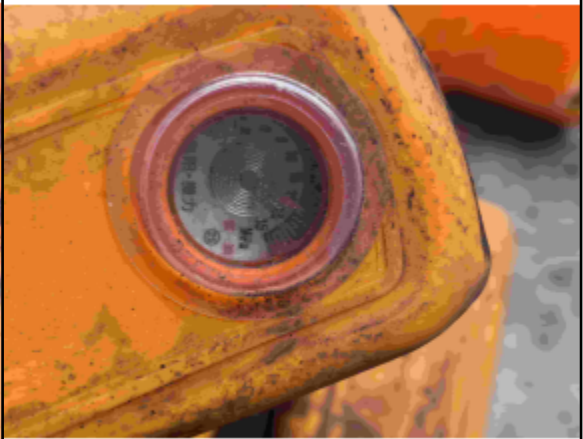
| 序号 | 样品状态 | 橙色整机完好 | 出厂编号 | 250701310001-831 | | |
| 7 | H14260707156 | 结构设计及外观 | 自救器开启、封印条是否断裂，外壳是否严重破损变形 | 合格 | 合格 | GB 24502-2023《煤矿用自救器》7.3.1 a |
| | | 氧气瓶压力(MPa) | ≥18MPa | 22 | 合格 | GB 24502-2023《煤矿用自救器》7.3.1 c |

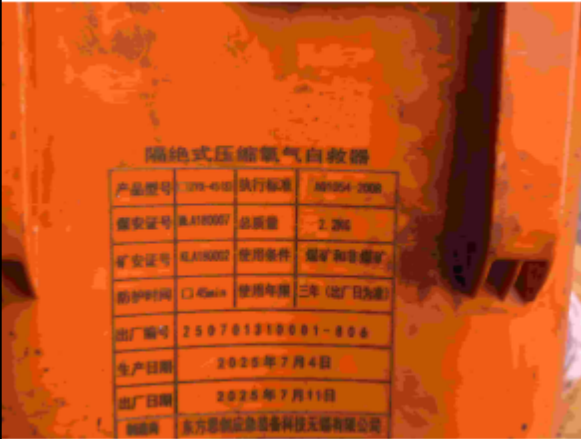
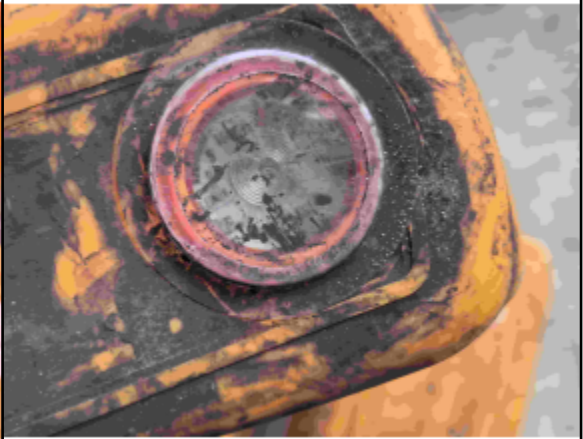
| 序号 | 样品状态 | 橙色整机完好 | 出厂编号 | 250701310001-806 | | |
| 8 | H14260707157 | 结构设计及外观 | 自救器开启、封印条是否断裂，外壳是否严重破损变形 | 合格 | 合格 | GB 24502-2023《煤矿用自救器》7.3.1 a |
| | | 氧气瓶压力(MPa) | ≥18MPa | 20 | 合格 | GB 24502-2023《煤矿用自救器》7.3.1 c |

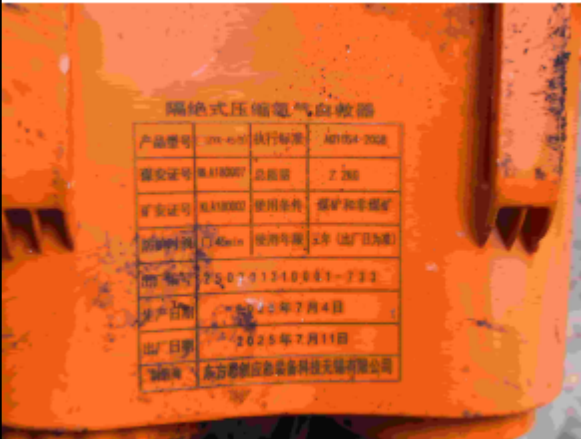
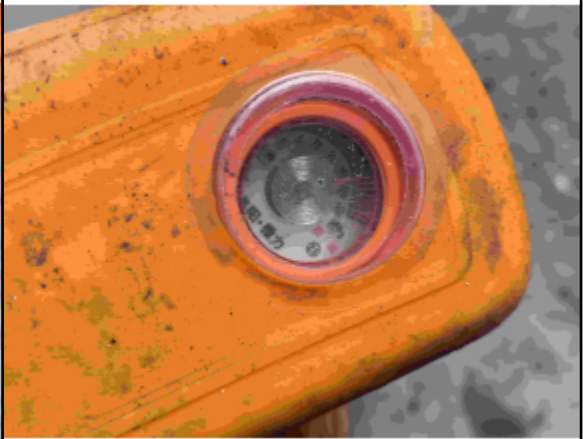
| 序号 | 样品状态 | 橙色整机完好 | 出厂编号 | 250701310001-733 | | |
| 9 | H14260707158 | 结构设计及外观 | 自救器开启、封印条是否断裂，外壳是否严重破损变形 | 合格 | 合格 | GB 24502-2023《煤矿用自救器》7.3.1 a |
| | | 氧气瓶压力(MPa) | ≥18MPa | 21 | 合格 | GB 24502-2023《煤矿用自救器》7.3.1 c |

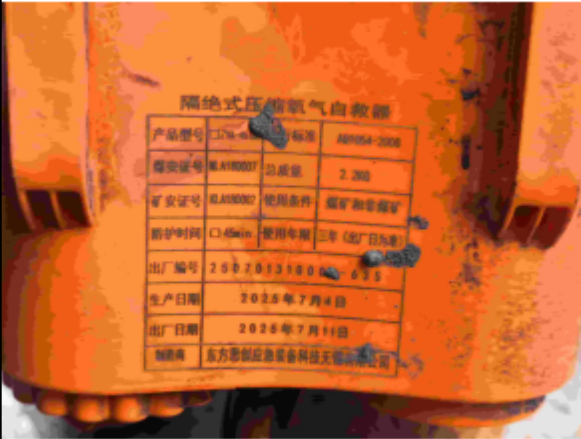
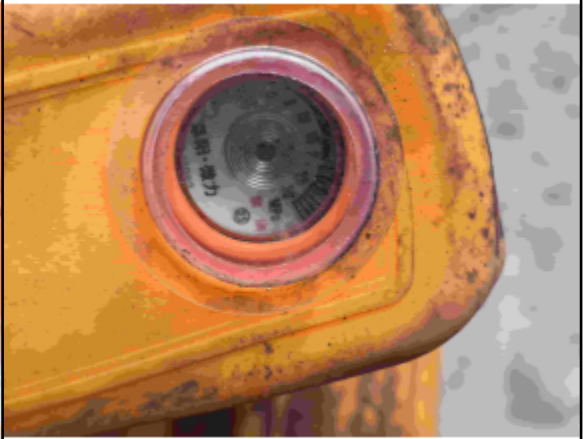
| 序号 | 样品状态 | 橙色整机完好 | 出厂编号 | 250701310001-635 | | |
| 10 | H14260707159 | 结构设计及外观 | 自救器开启、封印条是否断裂，外壳是否严重破损变形 | 合格 | 合格 | GB 24502-2023《煤矿用自救器》7.3.1 a |
| | | 氧气瓶压力(MPa) | ≥18MPa | 21 | 合格 | GB 24502-2023《煤矿用自救器》7.3.1 c |
