# 检测检验报告

| 样品名称： | 隔绝式压缩氧气自救器（在用品） |
| 规格型号： | ZYX-45（S） |
| 委托单位： | 锦界煤矿 |

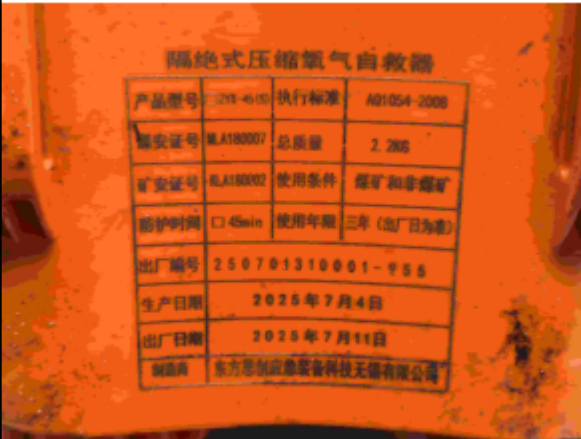
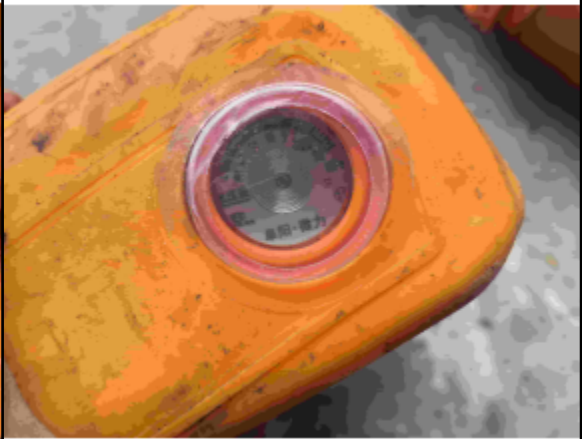
| 序号 | 样品状态 | 橙色整机完好 | 出厂编号 | 250701310001-955 | | |

| 1 | H14260707160 | 结构设计及外观 | 自救器开启、封印条是否断裂，外壳是否严重破损变形 | 合格 | 合格 | GB 24502-2023《煤矿用自救器》7.3.1 a |
| | | 氧气瓶压力(MPa) | ≥18MPa | 22 | 合格 | GB 24502-2023《煤矿用自救器》7.3.1 c |

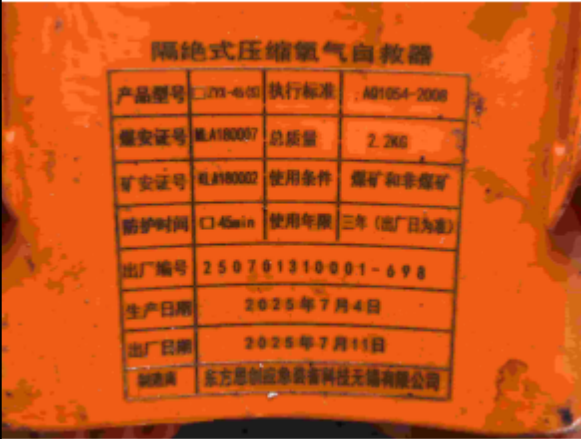
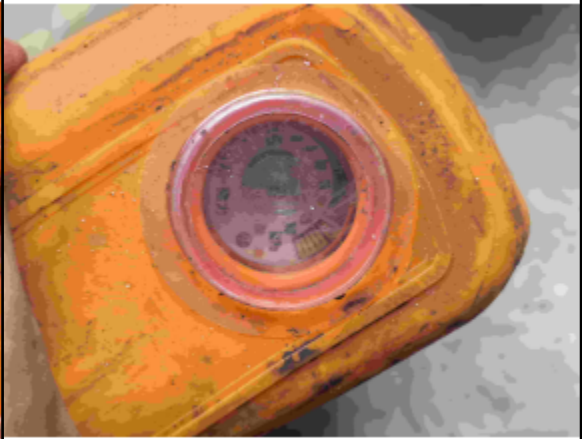
| 序号 | 样品状态 | 橙色整机完好 | 出厂编号 | 250701310001-698 | | |

| 2 | H14260707161 | 结构设计及外观 | 自救器开启、封印条是否断裂，外壳是否严重破损变形 | 合格 | 合格 | GB 24502-2023《煤矿用自救器》7.3.1 a |
| | | 氧气瓶压力(MPa) | ≥18MPa | 21 | 合格 | GB 24502-2023《煤矿用自救器》7.3.1 c |

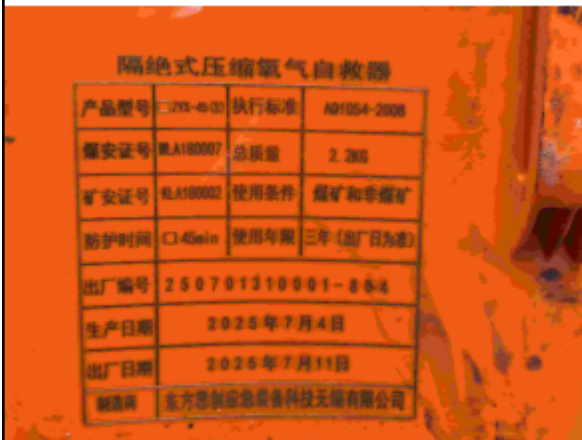
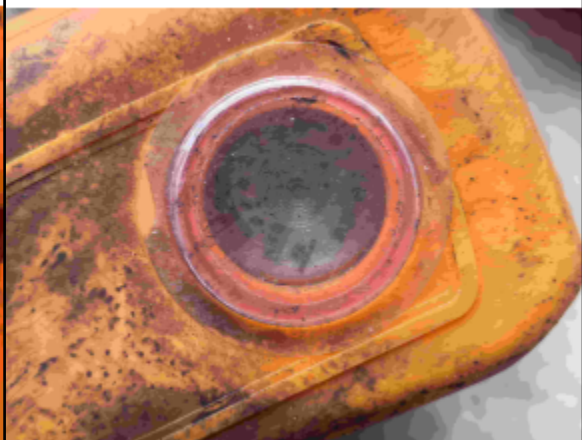
| 序号 | 样品状态 | 橙色整机完好 | | 出厂编号 | 250701310001-804 | | | |

| 3 | H14260707162 | 结构设计及外观 | 自救器开启、封印条是否断裂，外壳是否严重破损变形 | | 合格 | 合格 | GB 24502-2023《煤矿用自救器》7.3.1 a | |
| | | 氧气瓶压力 (MPa) | ≥18MPa | | 22 | 合格 | GB 24502-2023《煤矿用自救器》7.3.1 c | |

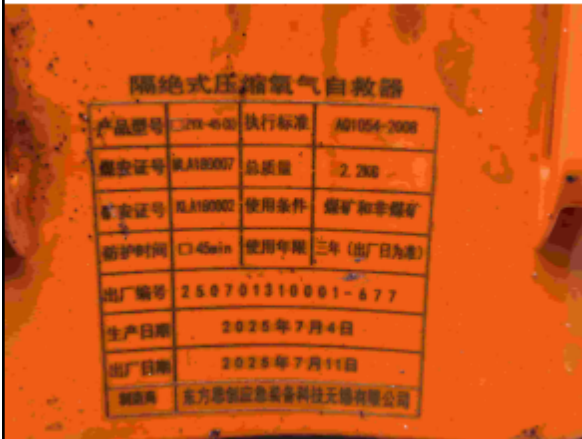
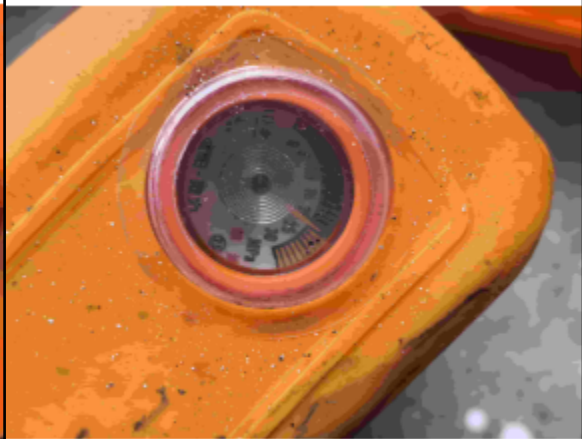
| 序号 | 样品状态 | 橙色整机完好 | | 出厂编号 | 250701310001-677 | | | |

| 4 | H14260707163 | 结构设计及外观 | 自救器开启、封印条是否断裂，外壳是否严重破损变形 | | 合格 | 合格 | GB 24502-2023《煤矿用自救器》7.3.1 a | |
| | | 氧气瓶压力 (MPa) | ≥18MPa | | 22 | 合格 | GB 24502-2023《煤矿用自救器》7.3.1 c | |

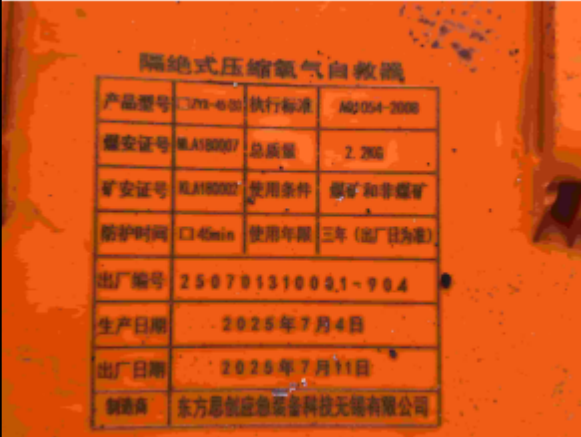
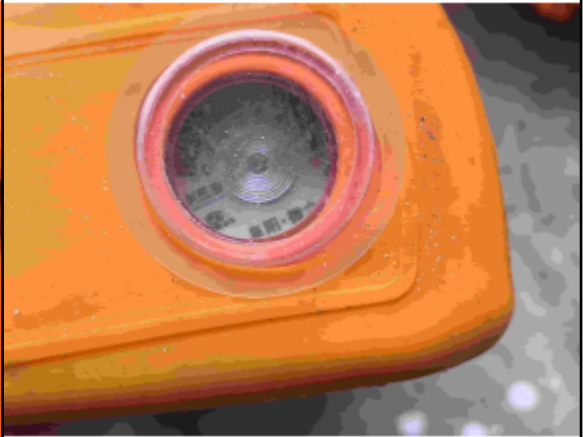
| 序号 | 样品状态 | 橙色整机完好 | 出厂编号 | 250701310001-904 | | |

| 5 | H14260707164 | 结构设计及外观 | 自救器开启、封印条是否断裂，外壳是否严重破损变形 | 合格 | 合格 | GB 24502-2023《煤矿用自救器》7.3.1 a |
| | | 氧气瓶压力(MPa) | ≥18MPa | 22 | 合格 | GB 24502-2023《煤矿用自救器》7.3.1 c |

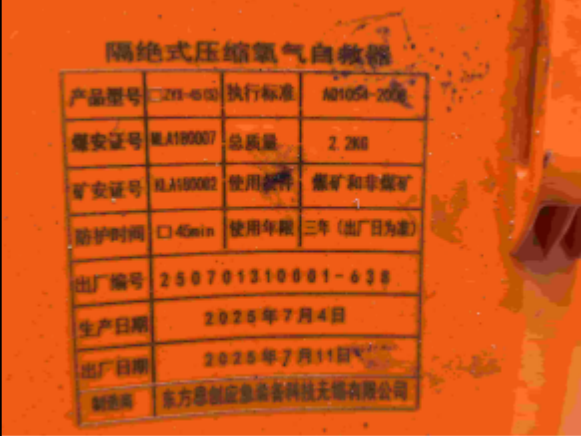
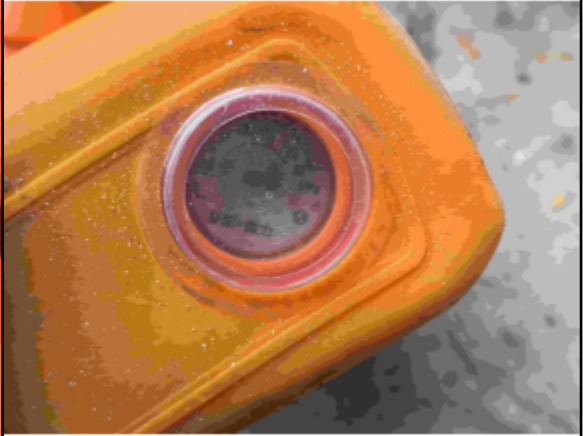
| 序号 | 样品状态 | 橙色整机完好 | 出厂编号 | 250701310001-638 | | |

| 6 | H14260707165 | 结构设计及外观 | 自救器开启、封印条是否断裂，外壳是否严重破损变形 | 合格 | 合格 | GB 24502-2023《煤矿用自救器》7.3.1 a |
| | | 氧气瓶压力(MPa) | ≥18MPa | 20 | 合格 | GB 24502-2023《煤矿用自救器》7.3.1 c |

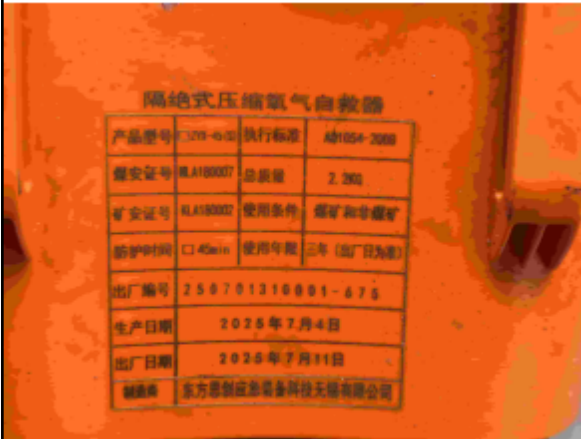
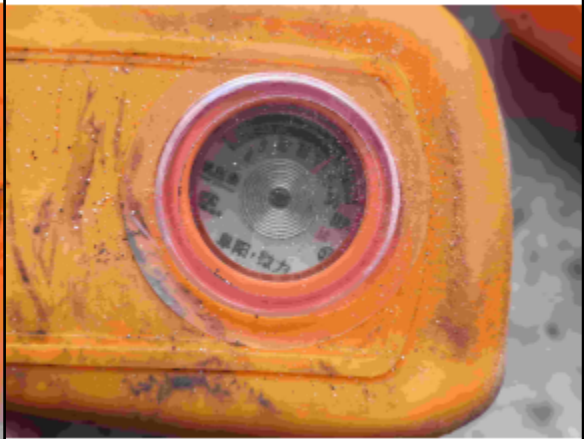
| 序号 | 样品状态 | 橙色整机完好 | | 出厂编号 | 250701310001-675 | | |

| | 7 | H14260707166 | 结构设计及外观 | 自救器开启、封印条是否断裂，外壳是否严重破损变形 | | 合格 | 合格 |
| 氧气瓶压力 (MPa) | | | ≥18MPa | | 21 | 合格 | GB 24502-2023《煤矿用自救器》7.3.1 c |

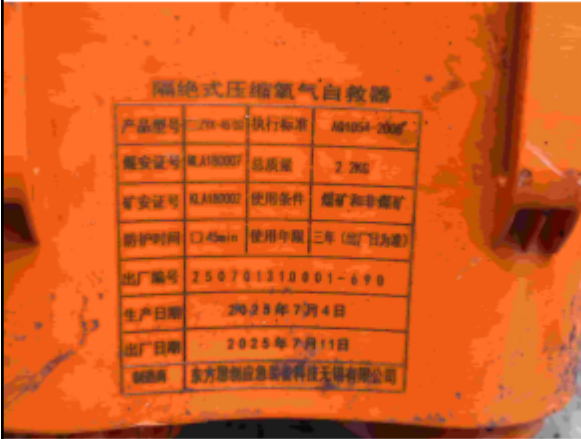
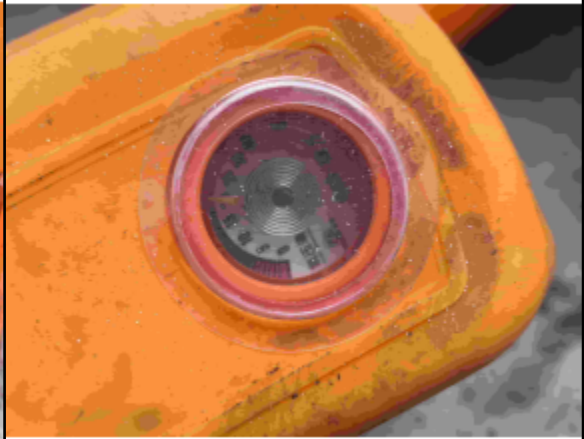
| 序号 | 样品状态 | 橙色整机完好 | | 出厂编号 | 250701310001-690 | | |

| | 8 | H14260707167 | 结构设计及外观 | 自救器开启、封印条是否断裂，外壳是否严重破损变形 | | 合格 | 合格 |
| 氧气瓶压力 (MPa) | | | ≥18MPa | | 20 | 合格 | GB 24502-2023《煤矿用自救器》7.3.1 c |

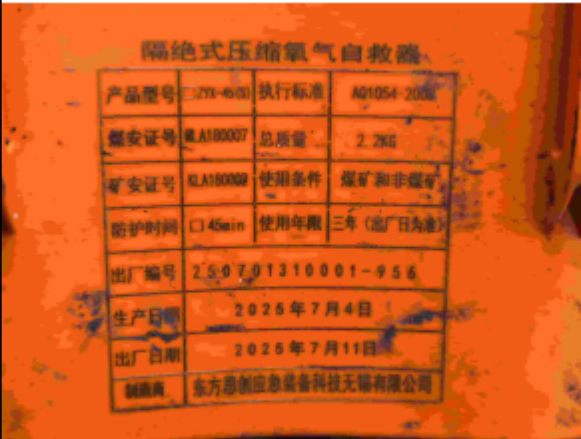
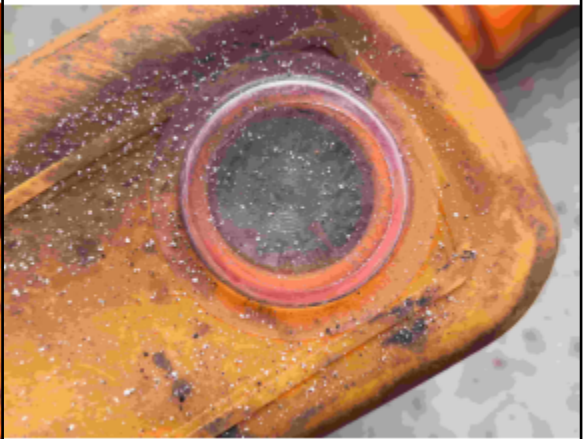
| 序号 | 样品状态 | 橙色整机完好 | 出厂编号 | 250701310001-956 | | |

| 9 | H14260707168 | 结构设计及外观 | 自救器开启、封印条是否断裂，外壳是否严重破损变形 | 合格 | 合格 | GB 24502-2023《煤矿用自救器》7.3.1 a |
| | | 氧气瓶压力(MPa) | ≥18MPa | 20 | 合格 | GB 24502-2023《煤矿用自救器》7.3.1 c |

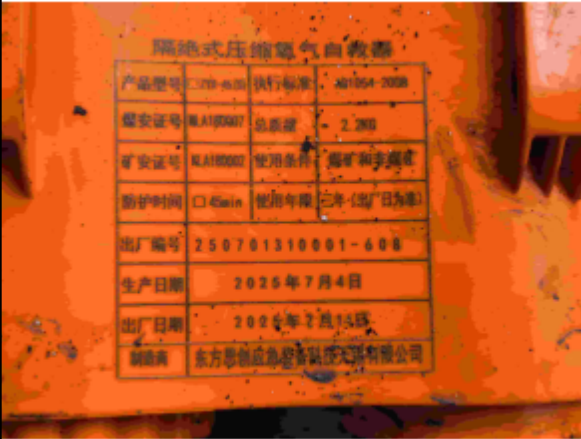
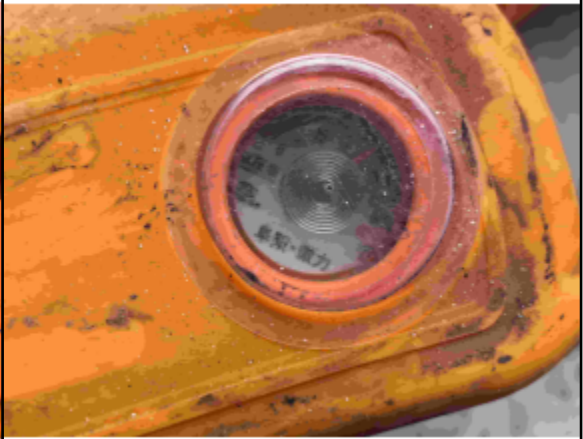
| 序号 | 样品状态 | 橙色整机完好 | 出厂编号 | 250701310001-608 | | |

| 10 | H14260707169 | 结构设计及外观 | 自救器开启、封印条是否断裂，外壳是否严重破损变形 | 合格 | 合格 | GB 24502-2023《煤矿用自救器》7.3.1 a |
| | | 氧气瓶压力(MPa) | ≥18MPa | 20 | 合格 | GB 24502-2023《煤矿用自救器》7.3.1 c |
