# 检测检验报告

| 样品名称： | 隔绝式压缩氧气自救器（在用品） |
| 规格型号： | ZYX-45（S） |
| 委托单位： | 锦界煤矿 |

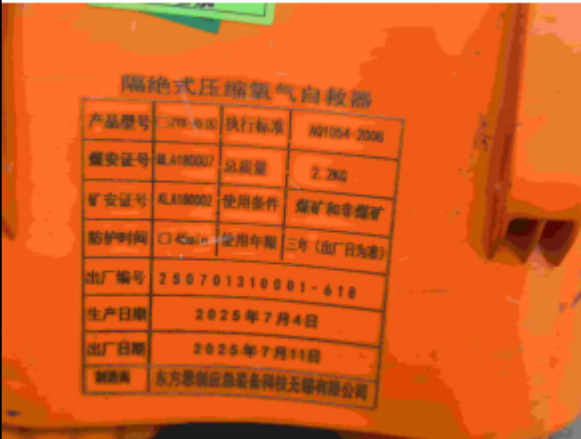
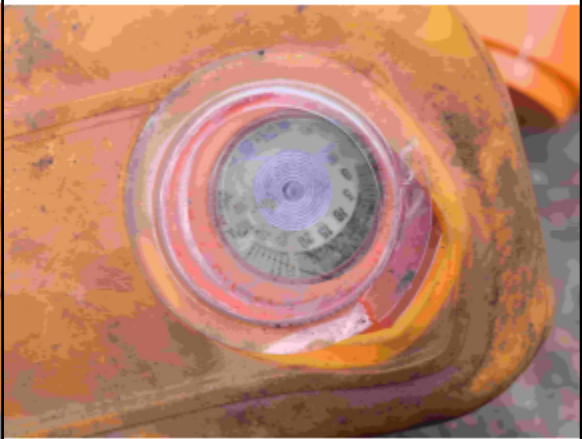
| 序号 | 样品状态 | 橙色整机完好 | 出厂编号 | 250701310001-618 | | |

| 1 | H14260707170 | 结构设计及外观 | 自救器开启、封印条是否断裂，外壳是否严重破损变形 | 合格 | 合格 | GB 24502-2023《煤矿用自救器》7.3.1 a |
| | | 氧气瓶压力 (MPa) | ≥18MPa | 23 | 合格 | GB 24502-2023《煤矿用自救器》7.3.1 c |

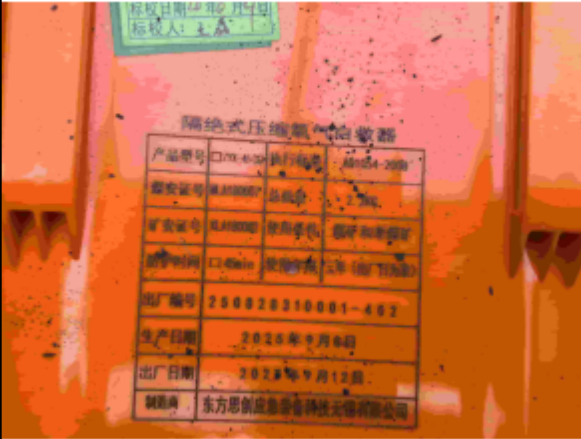
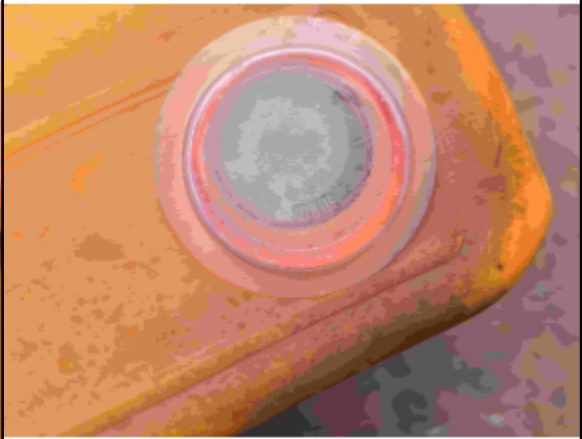
| 序号 | 样品状态 | 橙色整机完好 | 出厂编号 | 250828310001-402 | | |

| 2 | H14260707171 | 结构设计及外观 | 自救器开启、封印条是否断裂，外壳是否严重破损变形 | 合格 | 合格 | GB 24502-2023《煤矿用自救器》7.3.1 a |
| | | 氧气瓶压力 (MPa) | ≥18MPa | 20 | 合格 | GB 24502-2023《煤矿用自救器》7.3.1 c |

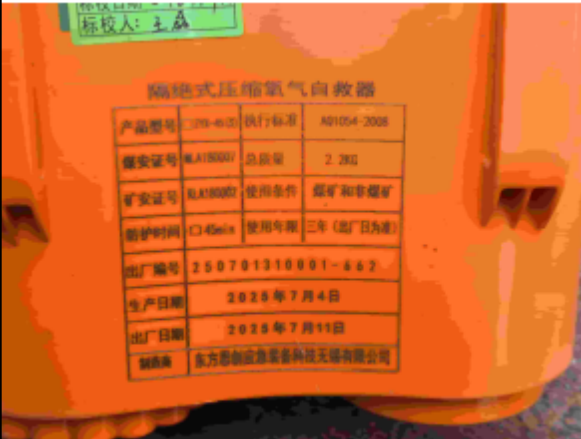
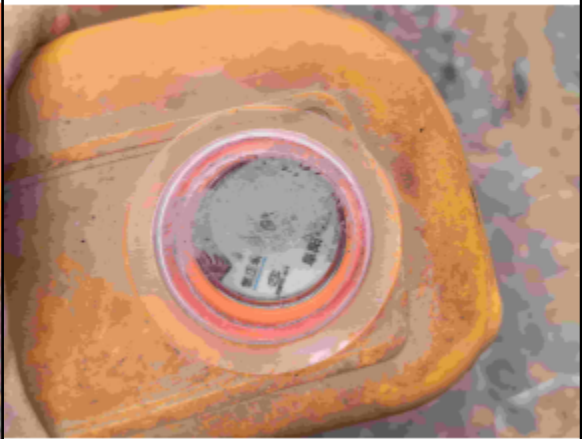
| 序号 | 样品状态 | 橙色整机完好 | 出厂编号 | 250701310001-662 | | |

| 3 | H14260707172 | 结构设计及外观 | 自救器开启、封印条是否断裂，外壳是否严重破损变形 | 合格 | 合格 | GB 24502-2023《煤矿用自救器》7.3.1 a |
| | | 氧气瓶压力(MPa) | ≥18MPa | 20 | 合格 | GB 24502-2023《煤矿用自救器》7.3.1 c |

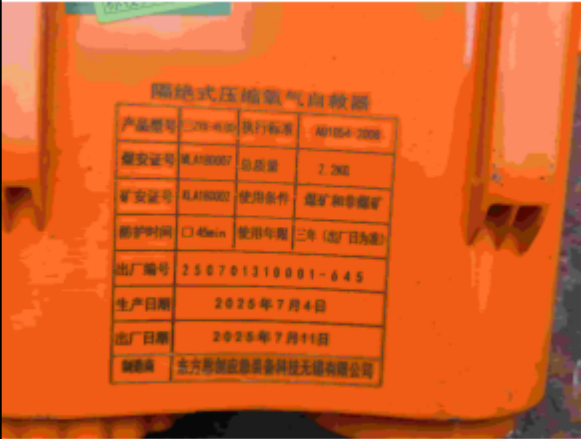
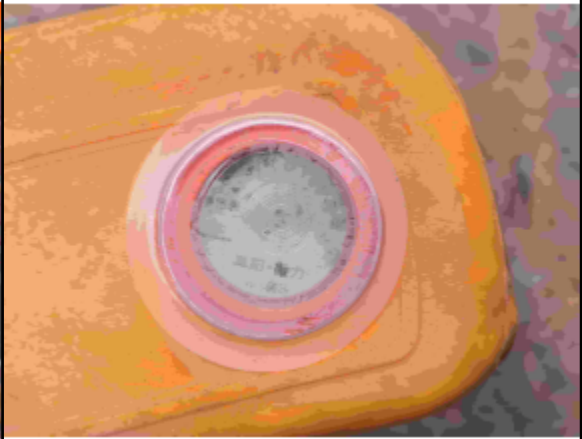
| 序号 | 样品状态 | 橙色整机完好 | 出厂编号 | 250701310001-645 | | |

| 4 | H14260707173 | 结构设计及外观 | 自救器开启、封印条是否断裂，外壳是否严重破损变形 | 合格 | 合格 | GB 24502-2023《煤矿用自救器》7.3.1 a |
| | | 氧气瓶压力(MPa) | ≥18MPa | 20 | 合格 | GB 24502-2023《煤矿用自救器》7.3.1 c |

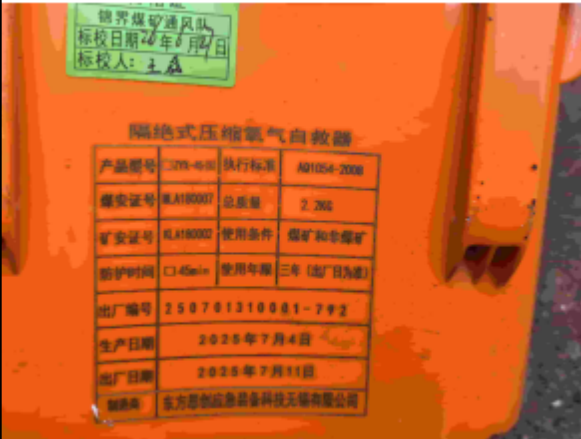
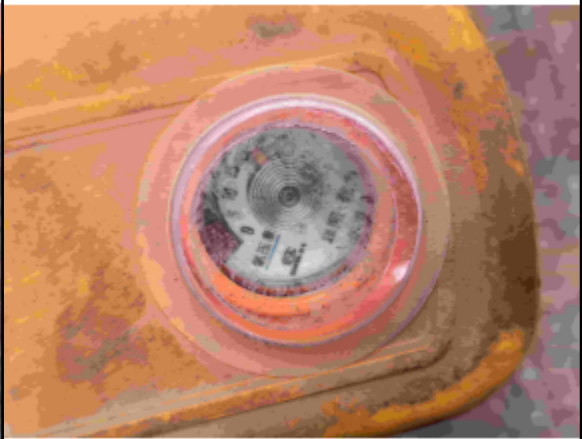
| 序号 | 样品状态 | 橙色整机完好 | 出厂编号 | 250701310001-792 | | |

| 5 | H14260707174 | 结构设计及外观 | 自救器开启、封印条是否断裂，外壳是否严重破损变形 | 合格 | 合格 | GB 24502-2023《煤矿用自救器》7.3.1 a |
| | | 氧气瓶压力 (MPa) | ≥18MPa | 22 | 合格 | GB 24502-2023《煤矿用自救器》7.3.1 c |

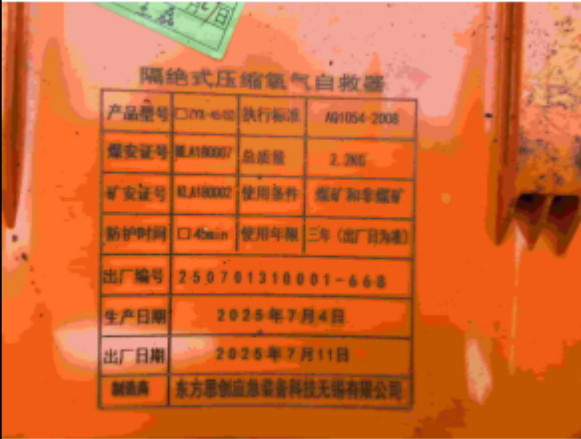
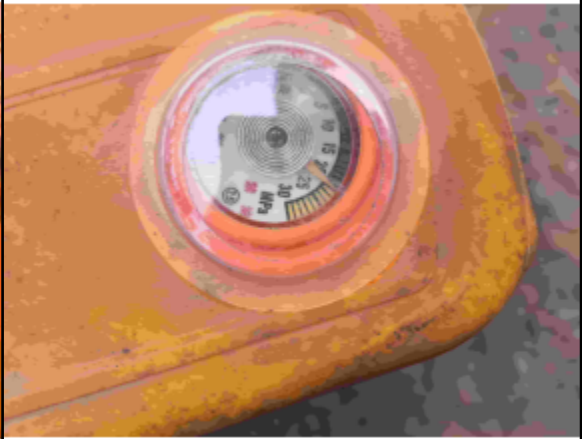
| 序号 | 样品状态 | 橙色整机完好 | 出厂编号 | 250701310001-668 | | |

| 6 | H14260707175 | 结构设计及外观 | 自救器开启、封印条是否断裂，外壳是否严重破损变形 | 合格 | 合格 | GB 24502-2023《煤矿用自救器》7.3.1 a |
| | | 氧气瓶压力 (MPa) | ≥18MPa | 22 | 合格 | GB 24502-2023《煤矿用自救器》7.3.1 c |

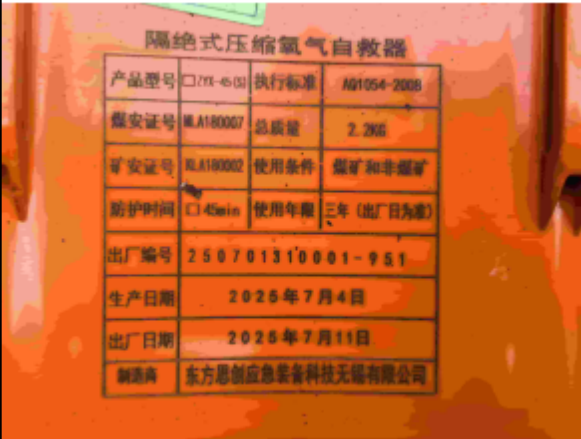
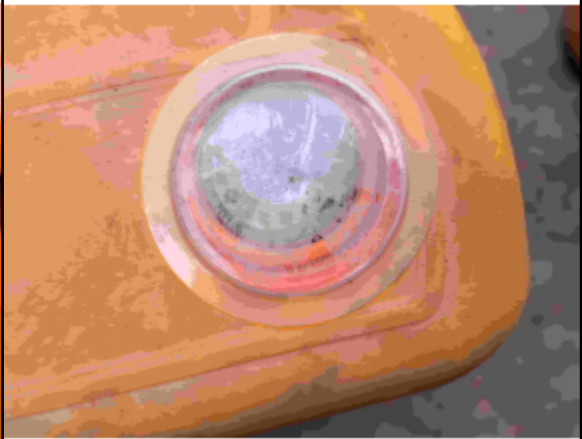
| 序号 | 样品状态 | 橙色整机完好 | 出厂编号 | 250701310001-951 | | |

| 7 | H14260707176 | 结构设计及外观 | 自救器开启、封印条是否断裂，外壳是否严重破损变形 | 合格 | 合格 | GB 24502-2023《煤矿用自救器》7.3.1 a |
| | | 氧气瓶压力 (MPa) | ≥18MPa | 23 | 合格 | GB 24502-2023《煤矿用自救器》7.3.1 c |

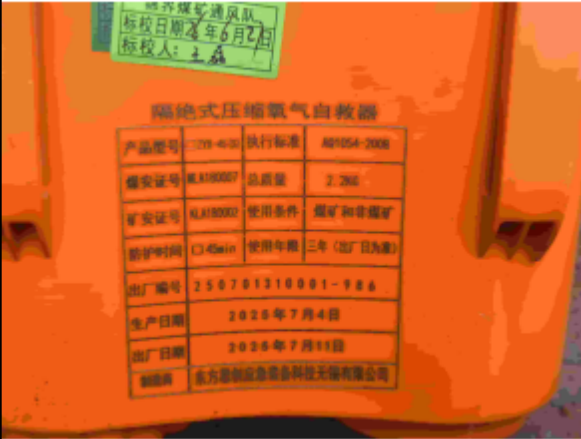
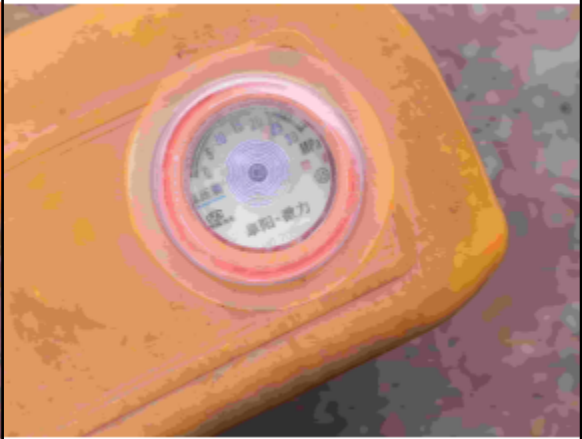
| 序号 | 样品状态 | 橙色整机完好 | 出厂编号 | 250701310001-986 | | |

| 8 | H14260707177 | 结构设计及外观 | 自救器开启、封印条是否断裂，外壳是否严重破损变形 | 合格 | 合格 | GB 24502-2023《煤矿用自救器》7.3.1 a |
| | | 氧气瓶压力 (MPa) | ≥18MPa | 22 | 合格 | GB 24502-2023《煤矿用自救器》7.3.1 c |

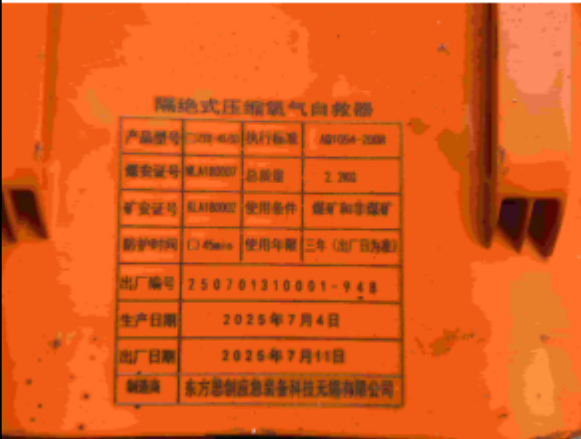
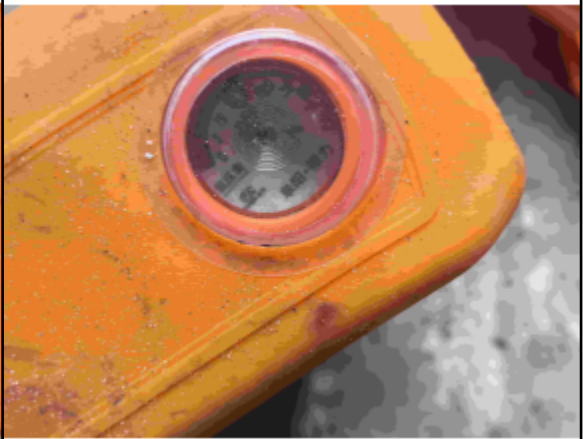
| 序号 | 样品状态 | 橙色整机完好 | 出厂编号 | 250701310001-948 | | |

| 9 | H14260707178 | 结构设计及外观 | 自救器开启、封印条是否断裂，外壳是否严重破损变形 | 合格 | 合格 | GB 24502-2023《煤矿用自救器》7.3.1 a |
| | | 氧气瓶压力(MPa) | ≥18MPa | 22 | 合格 | GB 24502-2023《煤矿用自救器》7.3.1 c |

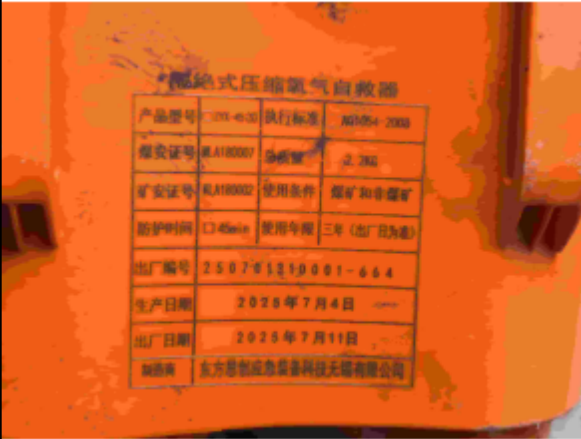
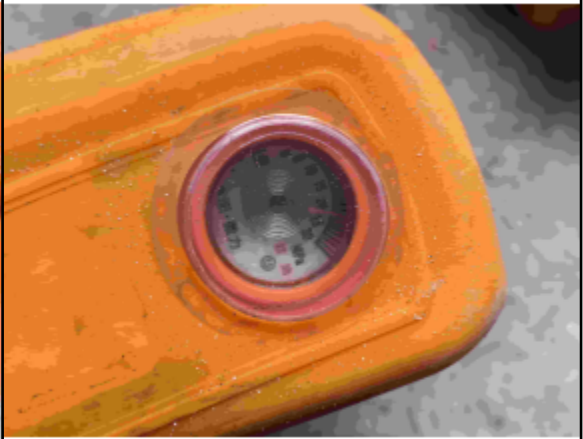
| 序号 | 样品状态 | 橙色整机完好 | 出厂编号 | 250701310001-664 | | |

| 10 | H14260707179 | 结构设计及外观 | 自救器开启、封印条是否断裂，外壳是否严重破损变形 | 合格 | 合格 | GB 24502-2023《煤矿用自救器》7.3.1 a |
| | | 氧气瓶压力(MPa) | ≥18MPa | 22 | 合格 | GB 24502-2023《煤矿用自救器》7.3.1 c |

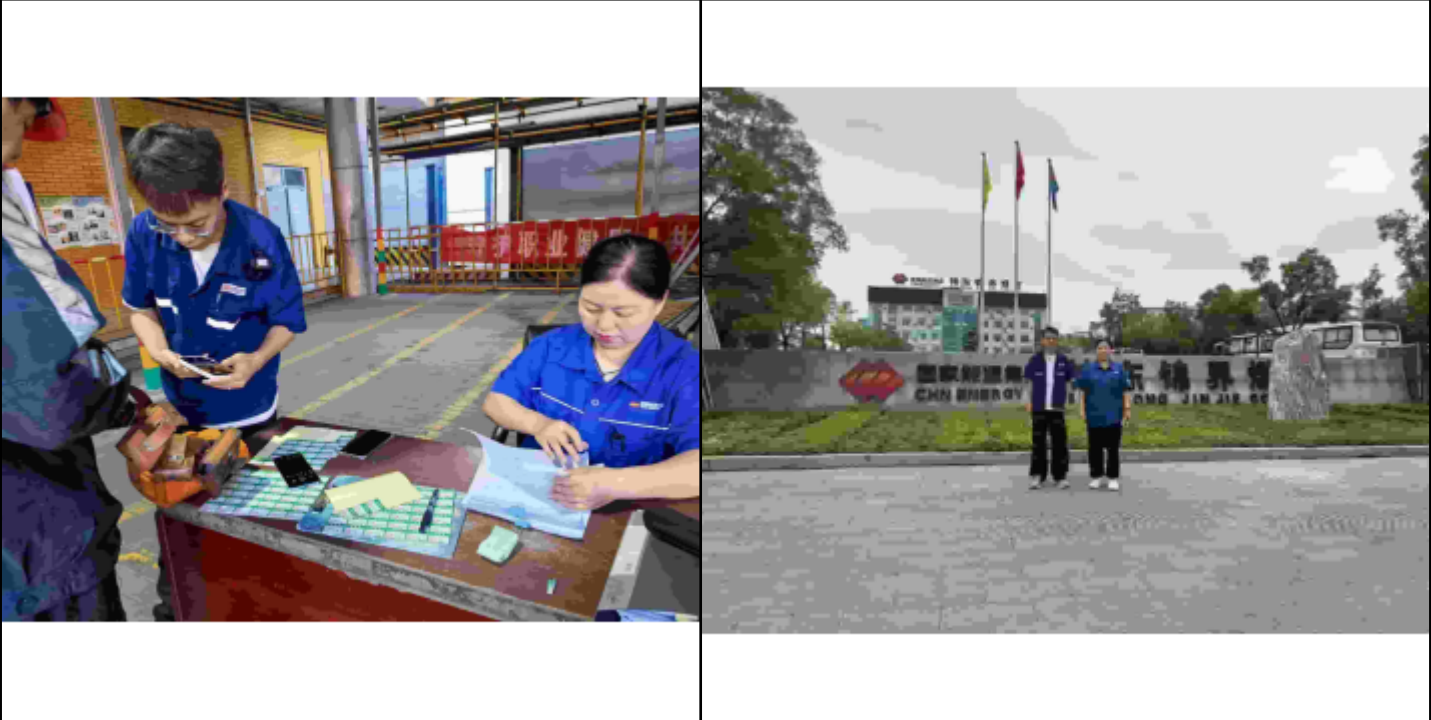
现场作业照片
