# 检测检验报告

| 样品名称： | 隔绝式压缩氧气自救器（在用品） |
| 规格型号： | ZY45X（MS） |
| 委托单位： | 锦界煤矿 |

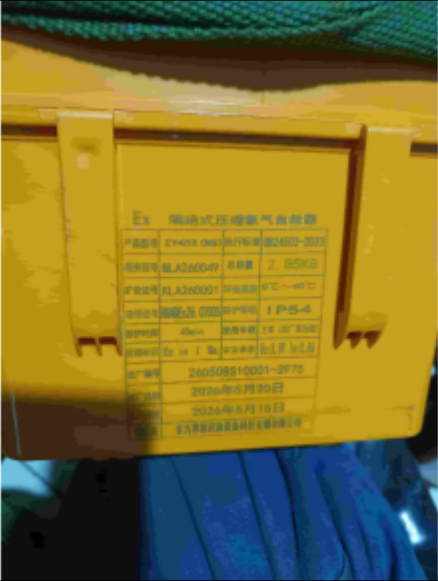
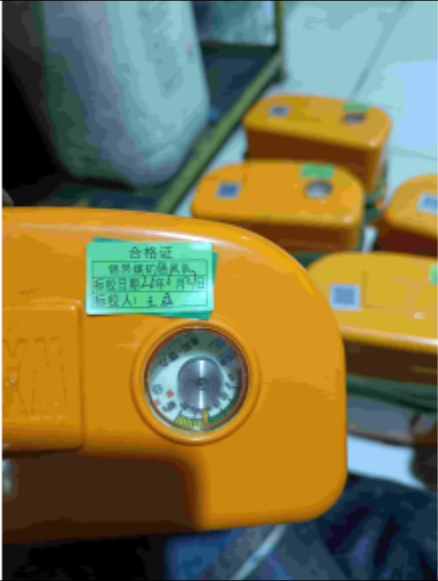
| 序号 | 样品状态 | 橙色整机完好 | 出厂编号 | 260508S10001-3975 | | |

| | | 结构设计及外观 | 自救器开启、封印条是否断裂，外壳是否严重破损变形 | 合格 | 合格 | GB 24502-2023《煤矿用自救器》7.3.1 a |
| 1 | H14260706590 | 氧气瓶压力 (MPa) | ≥18MPa | 22 | 合格 | GB 24502-2023《煤矿用自救器》7.3.1 c |

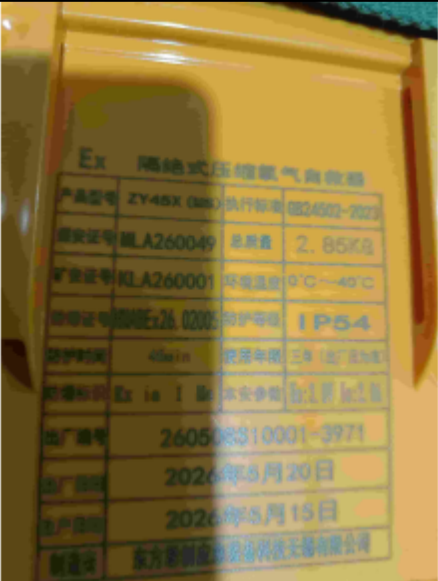
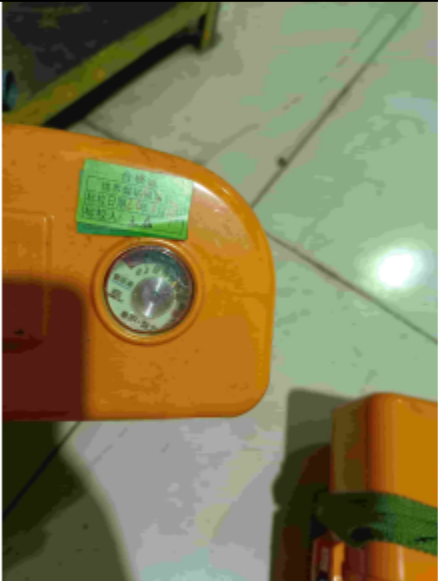
| 序号 | 样品状态 | 橙色整机完好 | 出厂编号 | 260508S10001-3971 | | |

| | | 结构设计及外观 | 自救器开启、封印条是否断裂，外壳是否严重破损变形 | 合格 | 合格 | GB 24502-2023《煤矿用自救器》7.3.1 a |
| 2 | H14260706591 | 氧气瓶压力 (MPa) | ≥18MPa | 22 | 合格 | GB 24502-2023《煤矿用自救器》7.3.1 c |

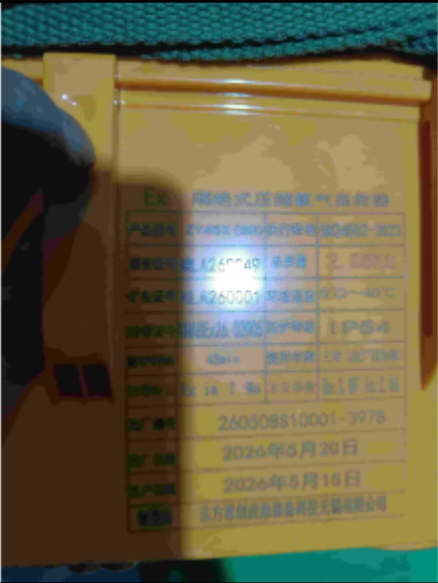
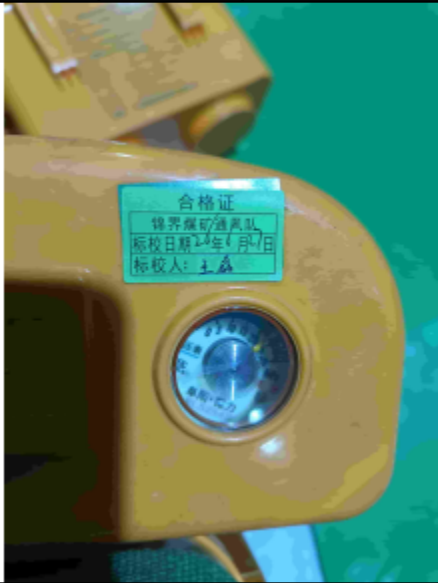
| 序号 | 样品状态 | 橙色整机完好 | 出厂编号 | 260508S10001-3978 | | |

| | | 结构设计及外观 | 自救器开启、封印条是否断裂，外壳是否严重破损变形 | 合格 | 合格 | GB 24502-2023《煤矿用自救器》7.3.1 a |
| 3 | H14260706592 | 氧气瓶压力 (MPa) | ≥18MPa | 22 | 合格 | GB 24502-2023《煤矿用自救器》7.3.1 c |

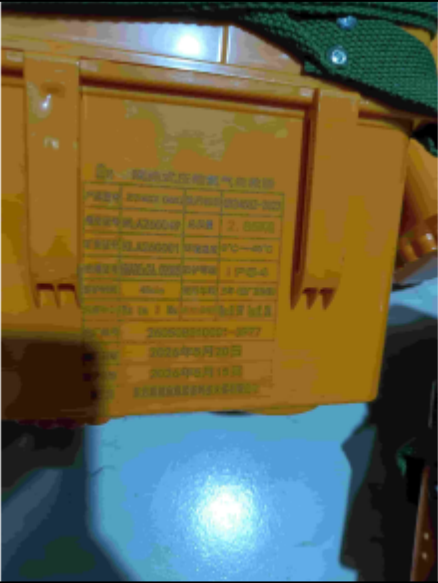
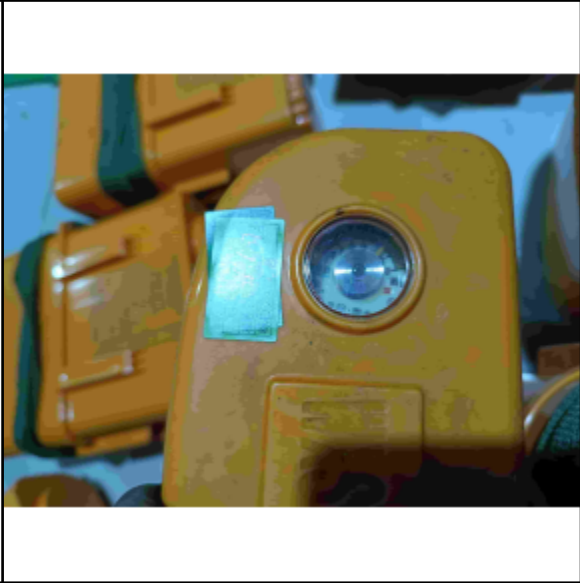
| 序号 | 样品状态 | 橙色整机完好 | 出厂编号 | 260508S10001-3977 | | |

| | | 结构设计及外观 | 自救器开启、封印条是否断裂，外壳是否严重破损变形 | 合格 | 合格 | GB 24502-2023《煤矿用自救器》7.3.1 a |
| 4 | H14260706593 | 氧气瓶压力 (MPa) | ≥18MPa | 22 | 合格 | GB 24502-2023《煤矿用自救器》7.3.1 c |

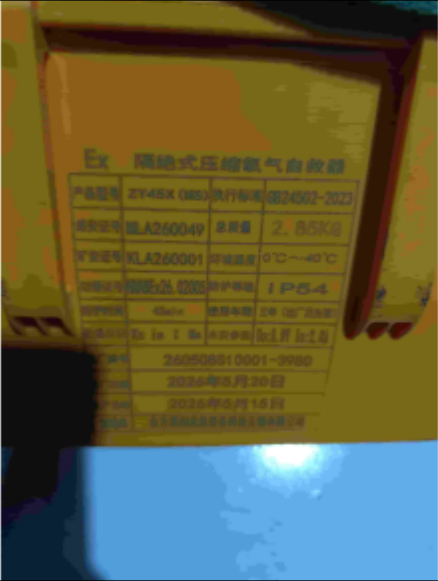
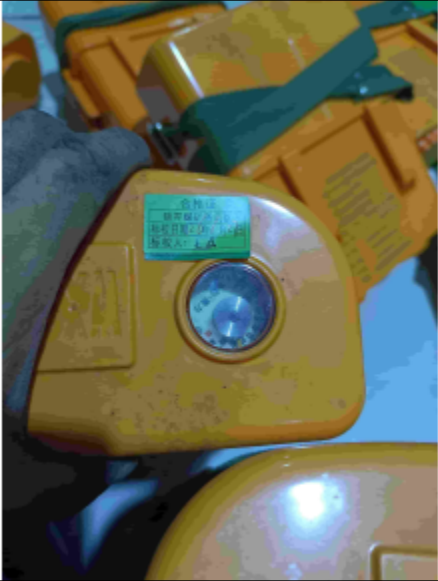
| 序号 | 样品状态 | 橙色整机完好 | 出厂编号 | 260508S10001-3980 | | |

| 5 | H14260706594 | 结构设计及外观 | 自救器开启、封印条是否断裂，外壳是否严重破损变形 | 合格 | 合格 | GB 24502-2023《煤矿用自救器》7.3.1 a |
| | | 氧气瓶压力(MPa) | ≥18MPa | 21 | 合格 | GB 24502-2023《煤矿用自救器》7.3.1 c |

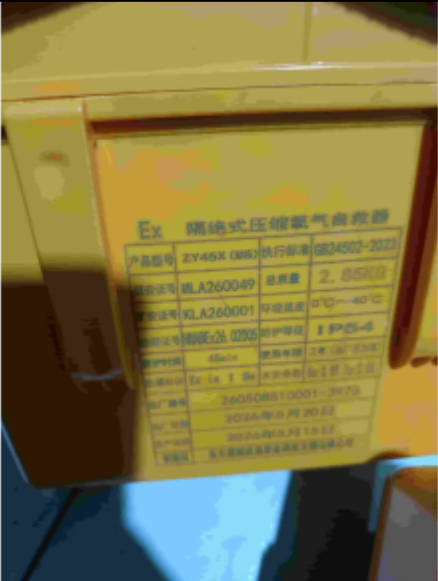
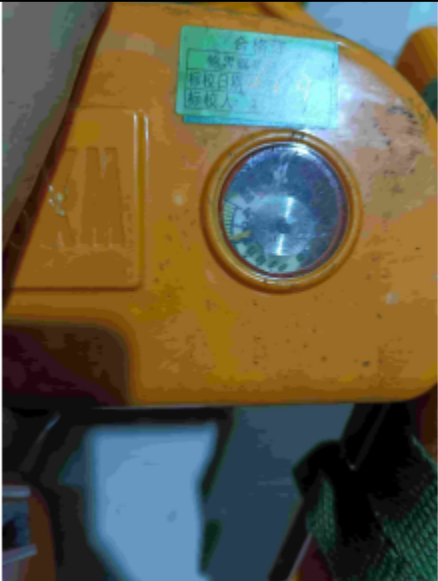
| 序号 | 样品状态 | 橙色整机完好 | 出厂编号 | 260508S10001-3976 | | |

| 6 | H14260706595 | 结构设计及外观 | 自救器开启、封印条是否断裂，外壳是否严重破损变形 | 合格 | 合格 | GB 24502-2023《煤矿用自救器》7.3.1 a |
| | | 氧气瓶压力(MPa) | ≥18MPa | 22 | 合格 | GB 24502-2023《煤矿用自救器》7.3.1 c |

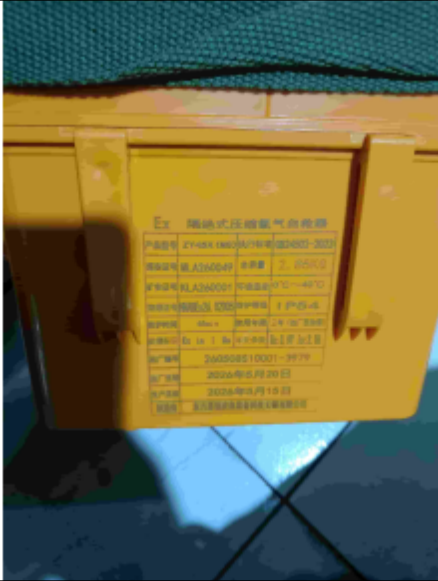
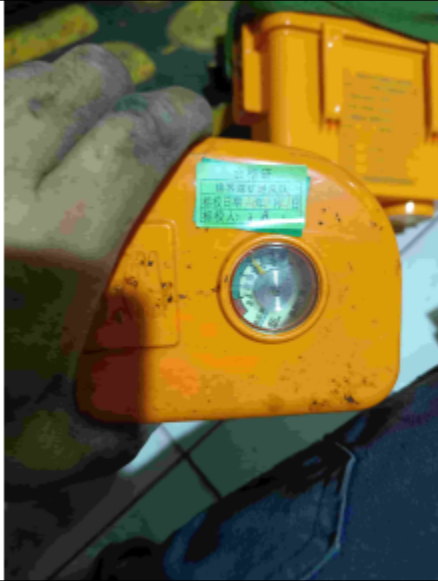
| 序号 | 样品状态 | 橙色整机完好 | 出厂编号 | 260508S10001-3979 | | |

| 9 | H14260706598 | 结构设计及外观 | 自救器开启、封印条是否断裂，外壳是否严重破损变形 | 合格 | 合格 | GB 24502-2023《煤矿用自救器》7.3.1 a |
| | | 氧气瓶压力 (MPa) | ≥18MPa | 22 | 合格 | GB 24502-2023《煤矿用自救器》7.3.1 c |

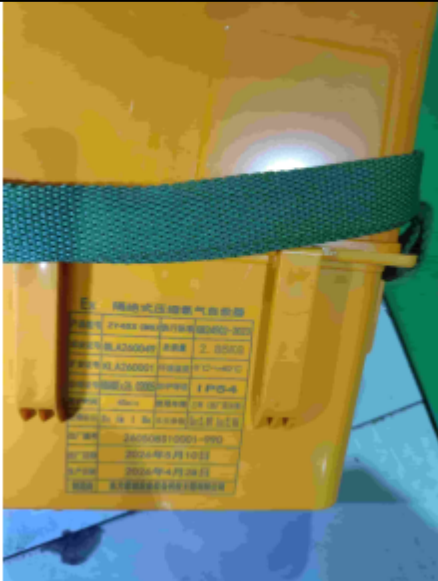
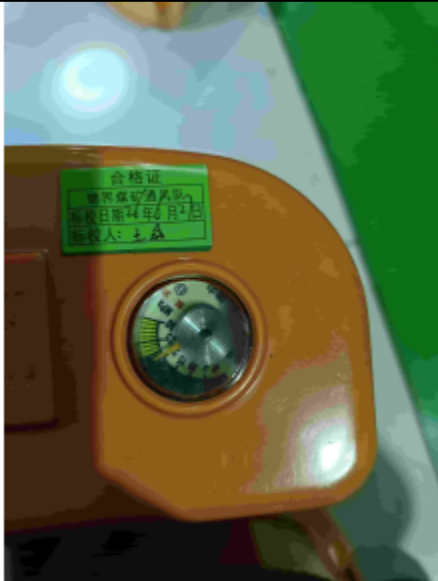
| 序号 | 样品状态 | 橙色整机完好 | 出厂编号 | 260508S10001-991 | | |

| 10 | H14260706599 | 结构设计及外观 | 自救器开启、封印条是否断裂，外壳是否严重破损变形 | 合格 | 合格 | GB 24502-2023《煤矿用自救器》7.3.1 a |
| | | 氧气瓶压力 (MPa) | ≥18MPa | 22 | 合格 | GB 24502-2023《煤矿用自救器》7.3.1 c |
