# 检测检验报告

| 样品名称： | 隔绝式压缩氧气自救器（在用品） |
| 规格型号： | ZYX45 (B) |
| 委托单位： | 锦界煤矿 |

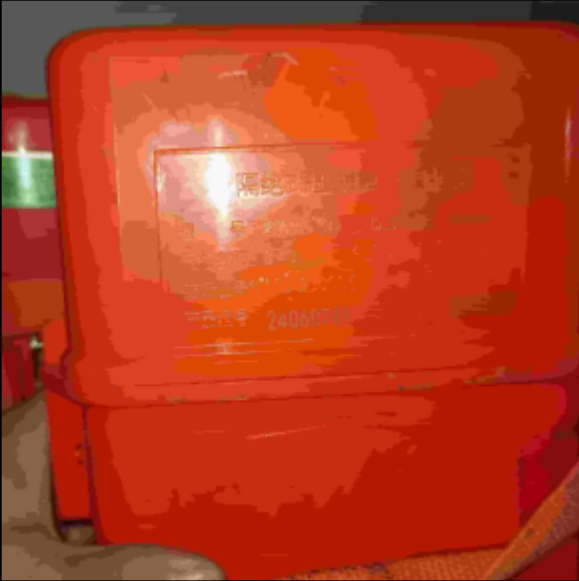
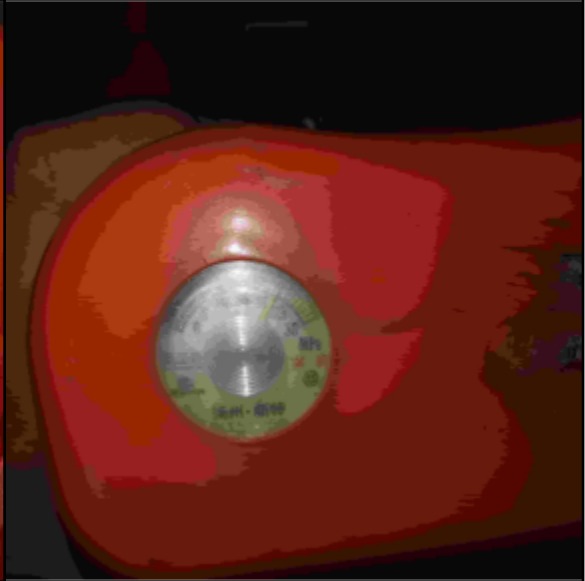
| 序号 | 样品状态 | 红色整机完好 | 出厂编号 | 24060741 | | |

| 1 | H14260706610 | 结构设计及外观 | 自救器开启、封印条是否断裂，外壳是否严重破损变形 | 合格 | 合格 | GB 24502-2023《煤矿用自救器》7.3.1 a |
| | | 氧气瓶压力 (MPa) | ≥18MPa | 23 | 合格 | GB 24502-2023《煤矿用自救器》7.3.1 c |

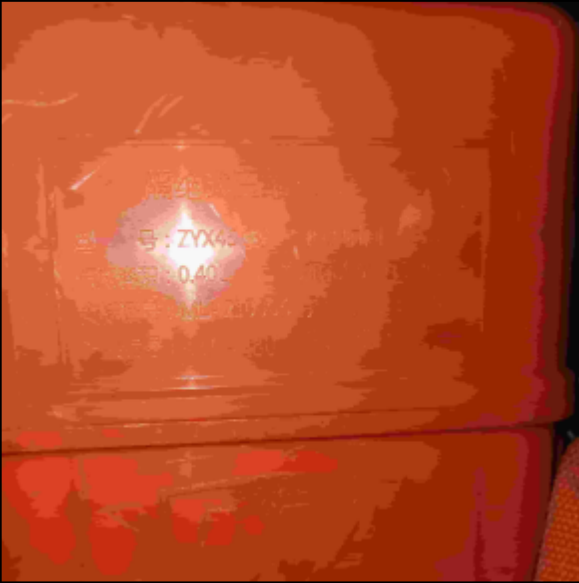
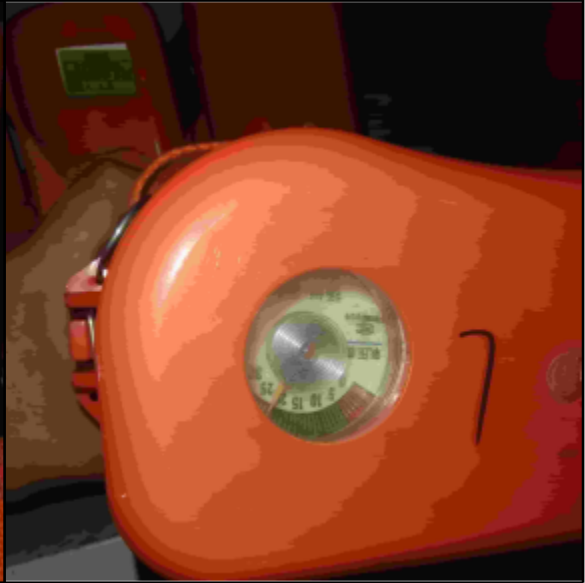
| | 样品状态 | 红色整机完好 | 出厂编号 | 24061180 | | |

| 2 | H14260706611 | 结构设计及外观 | 自救器开启、封印条是否断裂，外壳是否严重破损变形 | 合格 | 合格 | GB 24502-2023《煤矿用自救器》7.3.1 a |
| | | 氧气瓶压力 (MPa) | ≥18MPa | 22 | 合格 | GB 24502-2023《煤矿用自救器》7.3.1 c |

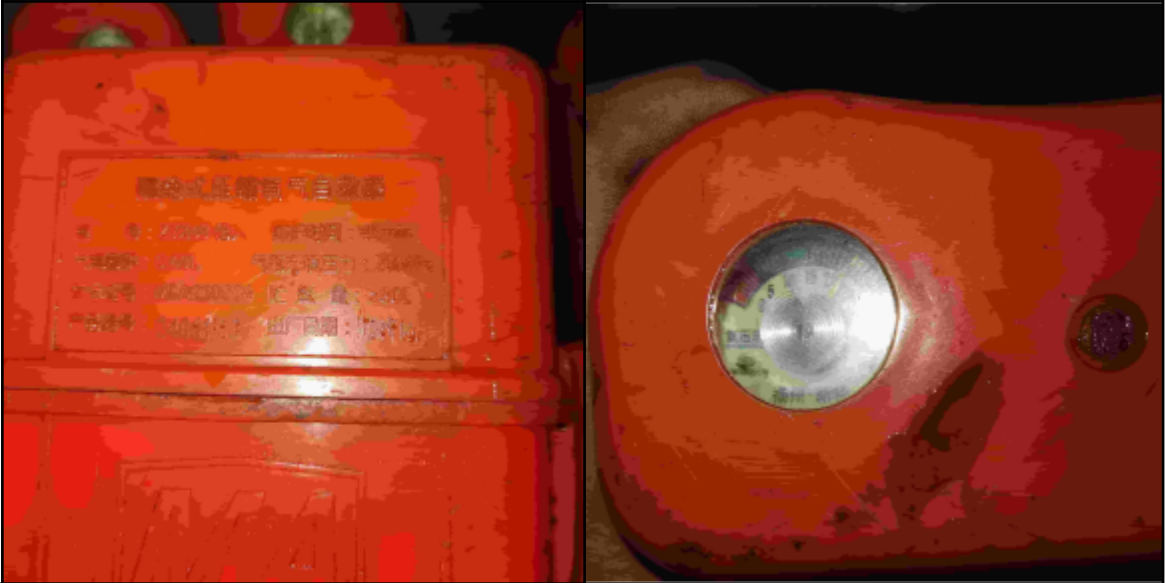
| 序号 | 样品状态 | 红色整机完好 | 出厂编号 | 24061155 | | |

| 3 | H14260706612 | 结构设计及外观 | 自救器开启、封印条是否断裂，外壳是否严重破损变形 | 合格 | 合格 | GB 24502-2023《煤矿用自救器》7.3.1 a |
| | | 氧气瓶压力 (MPa) | ≥18MPa | 23 | 合格 | GB 24502-2023《煤矿用自救器》7.3.1 c |

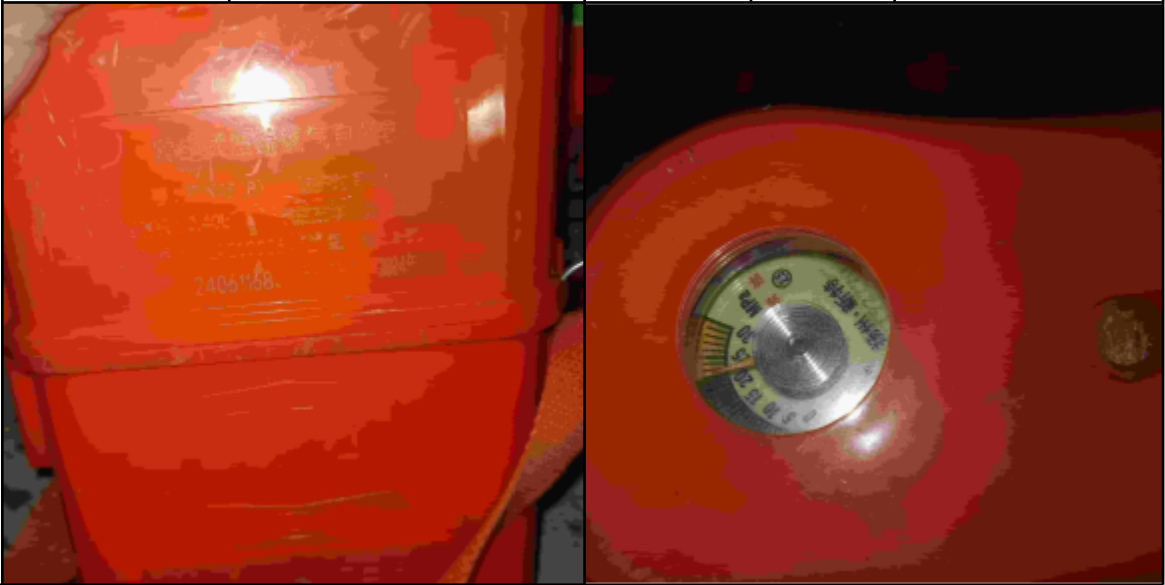
| 序号 | 样品状态 | 红色整机完好 | 出厂编号 | 24061168 | | |

| 4 | H14260706613 | 结构设计及外观 | 自救器开启、封印条是否断裂，外壳是否严重破损变形 | 合格 | 合格 | GB 24502-2023《煤矿用自救器》7.3.1 a |
| | | 氧气瓶压力 (MPa) | ≥18MPa | 22 | 合格 | GB 24502-2023《煤矿用自救器》7.3.1 c |

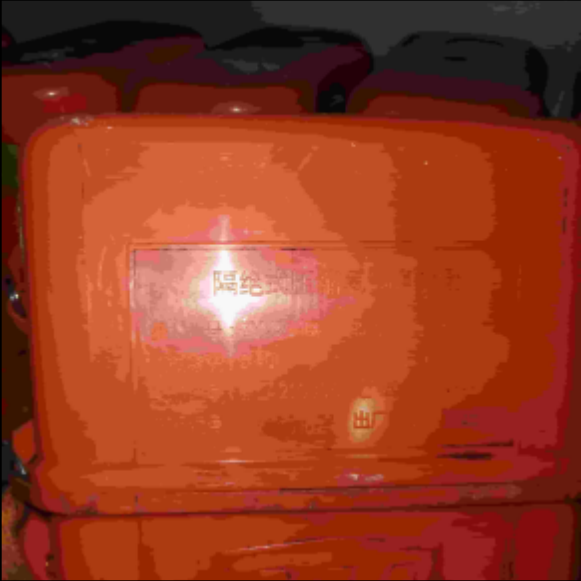
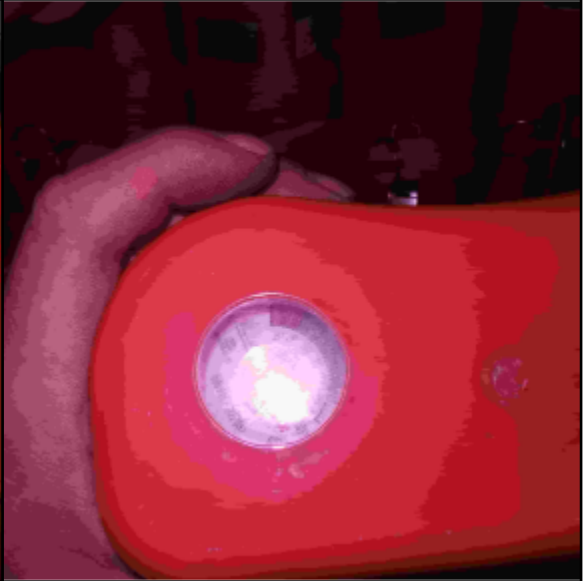
| 序号 | 样品状态 | 红色整机完好 | 出厂编号 | 24061621 | | |

| | | 结构设计及外观 | 自救器开启、封印条是否断裂，外壳是否严重破损变形 | 合格 | 合格 | GB 24502-2023《煤矿用自救器》7.3.1 a |
| 5 | H14260706614 | 氧气瓶压力 (MPa) | ≥18MPa | 22 | 合格 | GB 24502-2023《煤矿用自救器》7.3.1 c |

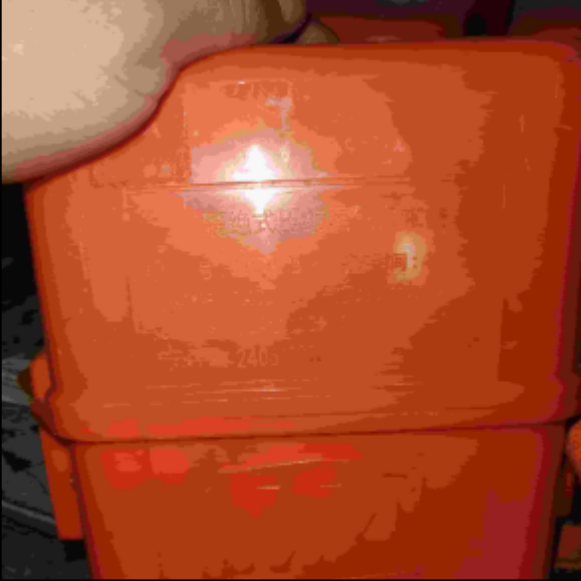
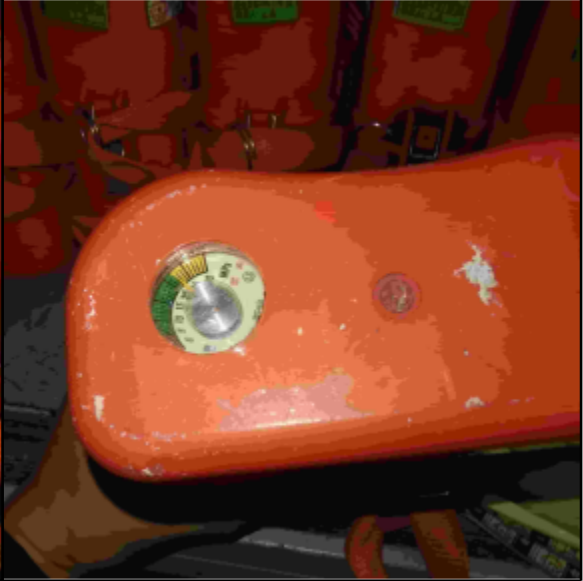
| 序号 | 样品状态 | 红色整机完好 | 出厂编号 | 24061238 | | |

| | | 结构设计及外观 | 自救器开启、封印条是否断裂，外壳是否严重破损变形 | 合格 | 合格 | GB 24502-2023《煤矿用自救器》7.3.1 a |
| 6 | H14260706615 | 氧气瓶压力 (MPa) | ≥18MPa | 22 | 合格 | GB 24502-2023《煤矿用自救器》7.3.1 c |

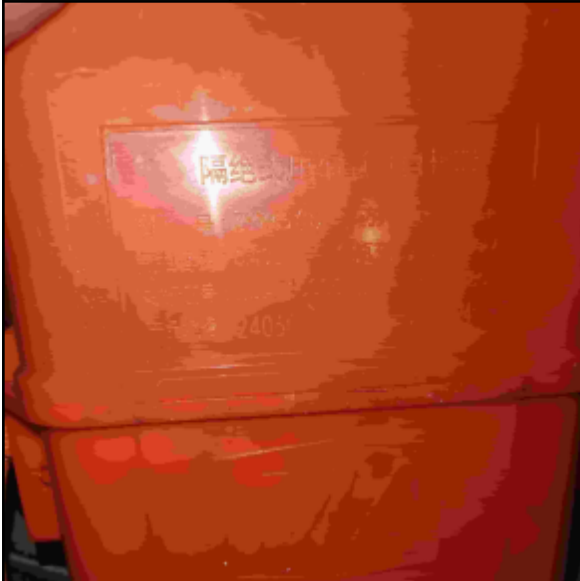
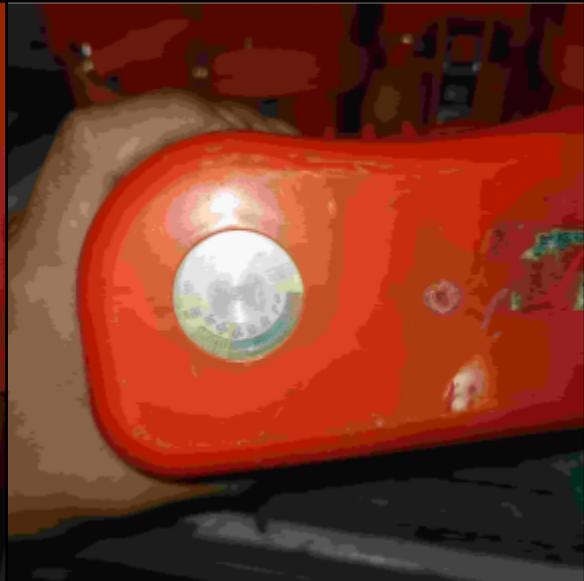
| 序号 | 样品状态 | 红色整机完好 | 出厂编号 | 24060748 | | | |

| 7 | H14260706616 | 结构设计及外观 | 自救器开启、封印条是否断裂，外壳是否严重破损变形 | 合格 | 合格 | GB 24502-2023《煤矿用自救器》7.3.1 a | |
| | | 氧气瓶压力 (MPa) | ≥18MPa | 22 | 合格 | GB 24502-2023《煤矿用自救器》7.3.1 c | |

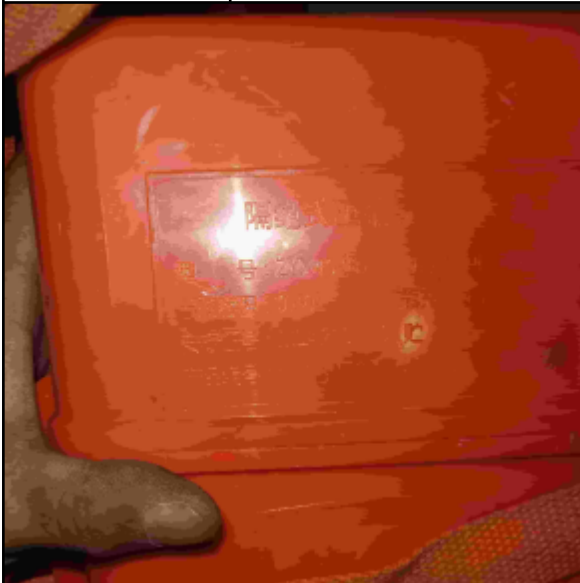
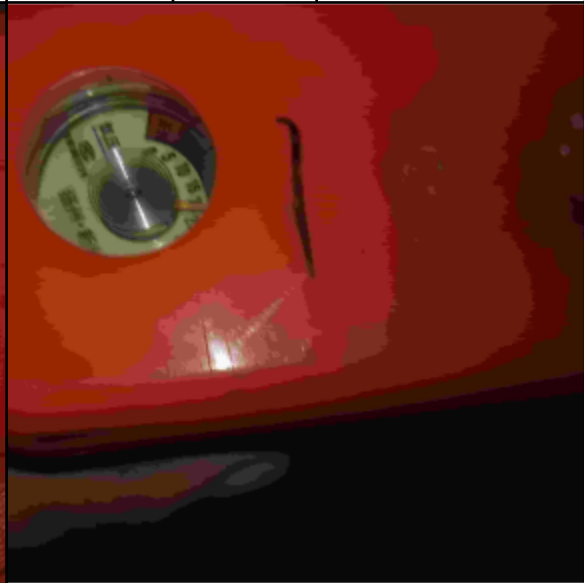
| 序号 | 样品状态 | 红色整机完好 | 出厂编号 | 24060707 | | | |

| 8 | H14260706617 | 结构设计及外观 | 自救器开启、封印条是否断裂，外壳是否严重破损变形 | 合格 | 合格 | GB 24502-2023《煤矿用自救器》7.3.1 a | |
| | | 氧气瓶压力 (MPa) | ≥18MPa | 22 | 合格 | GB 24502-2023《煤矿用自救器》7.3.1 c | |

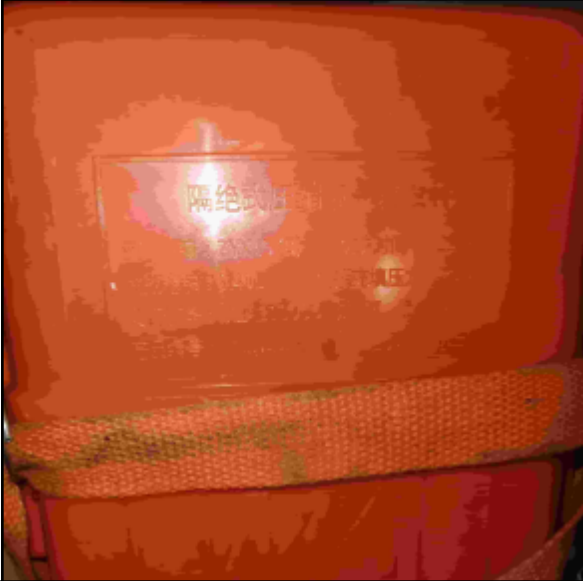
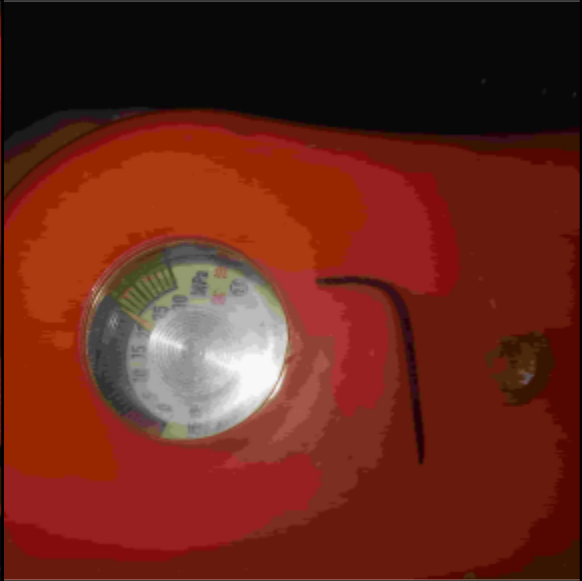
| 序号 | 样品状态 | 红色整机完好 | 出厂编号 | 24061952 | | |

| 9 | H14260706618 | 结构设计及外观 | 自救器开启、封印条是否断裂，外壳是否严重破损变形 | 合格 | 合格 | GB 24502-2023《煤矿用自救器》7.3.1 a |
| | | 氧气瓶压力 (MPa) | ≥18MPa | 22 | 合格 | GB 24502-2023《煤矿用自救器》7.3.1 c |

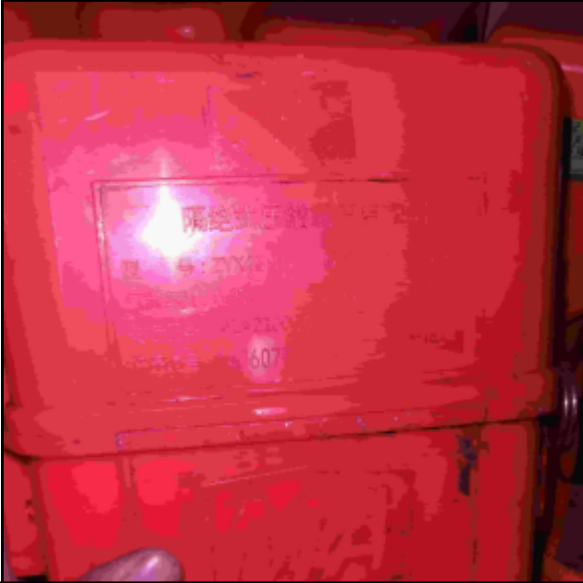
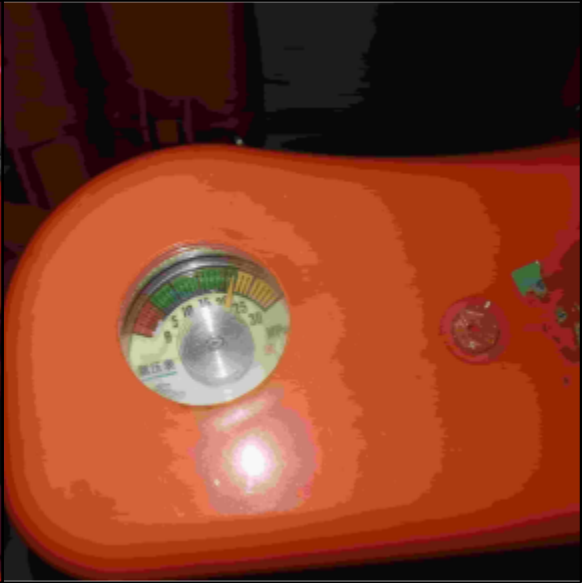
| | 样品状态 | 红色整机完好 | 出厂编号 | 24060774 | | |

| 10 | H14260706619 | 结构设计及外观 | 自救器开启、封印条是否断裂，外壳是否严重破损变形 | 合格 | 合格 | GB 24502-2023《煤矿用自救器》7.3.1 a |
| | | 氧气瓶压力 (MPa) | ≥18MPa | 21 | 合格 | GB 24502-2023《煤矿用自救器》7.3.1 c |
