# 检测检验报告

| 样品名称： | 隔绝式压缩氧气自救器（在用品） |
| 规格型号： | ZYX45 (B) |
| 委托单位： | 锦界煤矿 |

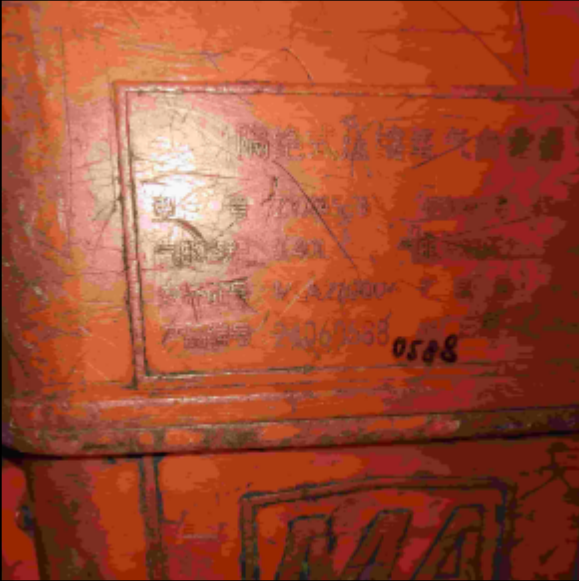
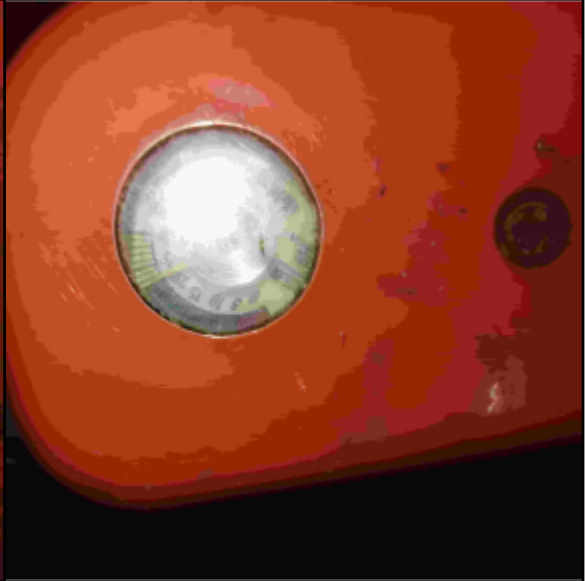
| 序号 | 样品状态 | 红色整机完好 | 出厂编号 | 24060588 | | |

| 1 | H14260706620 | 结构设计及外观 | 自救器开启、封印条是否断裂，外壳是否严重破损变形 | 合格 | 合格 | GB 24502-2023《煤矿用自救器》7.3.1 a |
| | | 氧气瓶压力 (MPa) | ≥18MPa | 22 | 合格 | GB 24502-2023《煤矿用自救器》7.3.1 c |

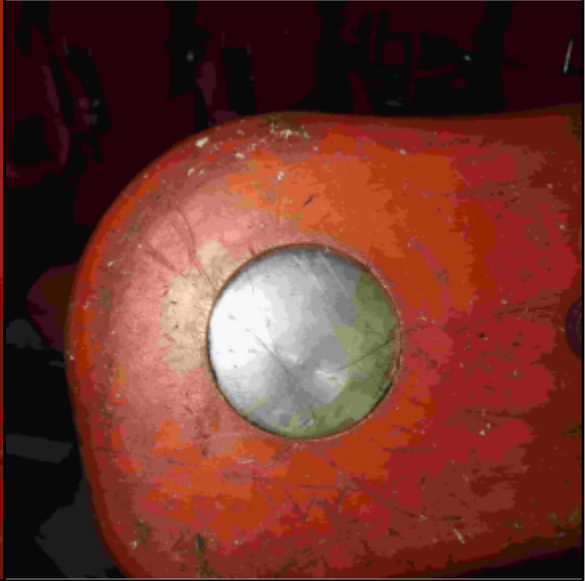
| 序号 | 样品状态 | 红色整机完好 | 出厂编号 | 24061946 | | |

| 2 | H14260706621 | 结构设计及外观 | 自救器开启、封印条是否断裂，外壳是否严重破损变形 | 合格 | 合格 | GB 24502-2023《煤矿用自救器》7.3.1 a |
| | | 氧气瓶压力 (MPa) | ≥18MPa | 22 | 合格 | GB 24502-2023《煤矿用自救器》7.3.1 c |

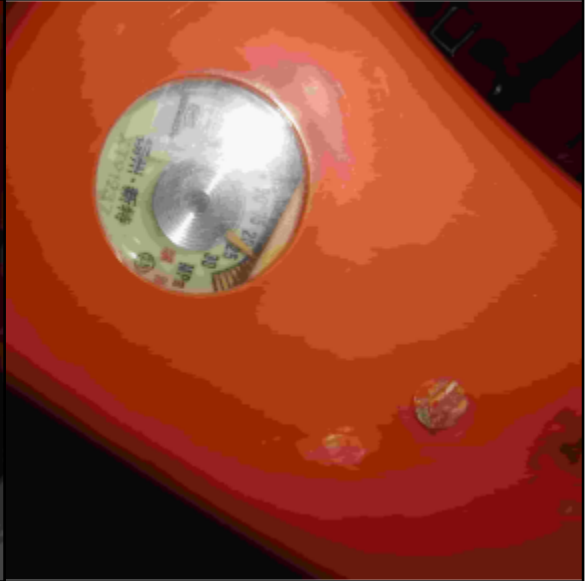
| 序号 | 样品状态 | 红色整机完好 | 出厂编号 | 24061934 | | |

| 3 | H14260706622 | 结构设计及外观 | 自救器开启、封印条是否断裂，外壳是否严重破损变形 | 合格 | 合格 | GB 24502-2023《煤矿用自救器》7.3.1 a |
| | | 氧气瓶压力 (MPa) | ≥18MPa | 23 | 合格 | GB 24502-2023《煤矿用自救器》7.3.1 c |

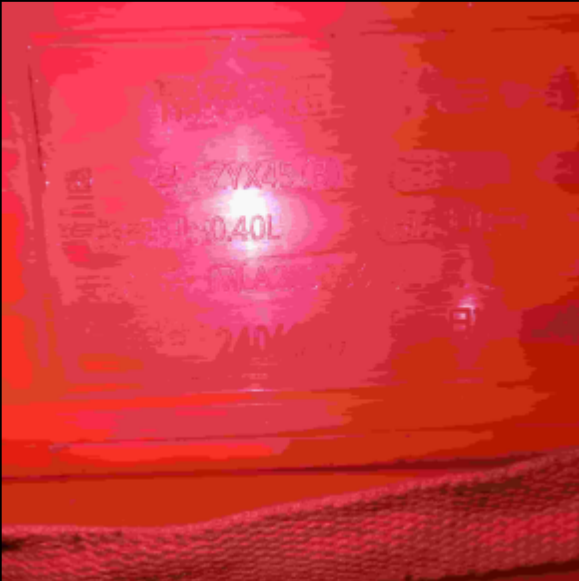
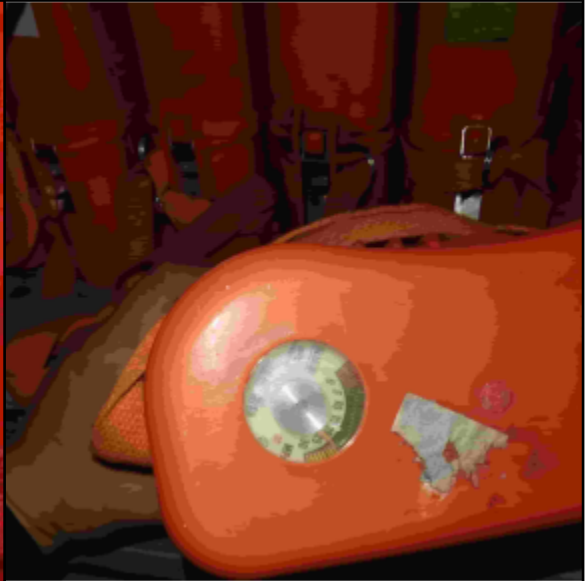
| 序号 | 样品状态 | 红色整机完好 | 出厂编号 | 24061209 | | |

| 4 | H14260706623 | 结构设计及外观 | 自救器开启、封印条是否断裂，外壳是否严重破损变形 | 合格 | 合格 | GB 24502-2023《煤矿用自救器》7.3.1 a |
| | | 氧气瓶压力 (MPa) | ≥18MPa | 22 | 合格 | GB 24502-2023《煤矿用自救器》7.3.1 c |

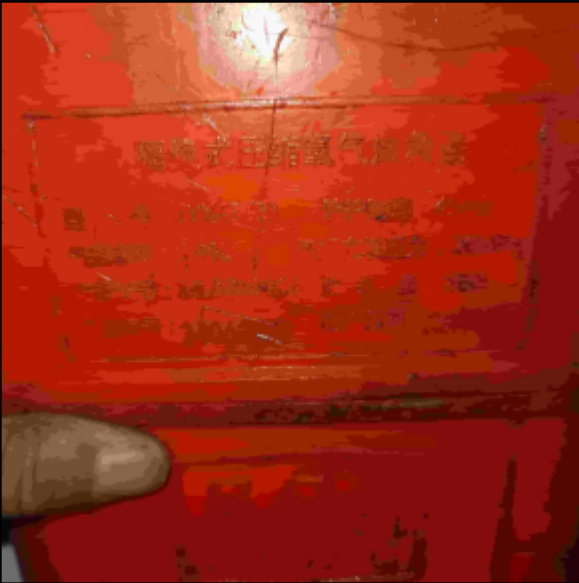
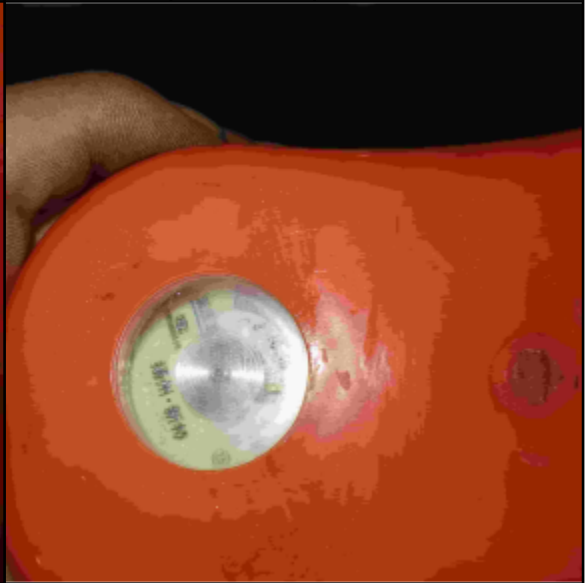
| 序号 | 样品状态 | 红色整机完好 | 出厂编号 | 24061002 | | |

| 5 | H14260706624 | 结构设计及外观 | 自救器开启、封印条是否断裂，外壳是否严重破损变形 | 合格 | 合格 | GB 24502-2023《煤矿用自救器》7.3.1 a |
| | | 氧气瓶压力 (MPa) | ≥18MPa | 23 | 合格 | GB 24502-2023《煤矿用自救器》7.3.1 c |

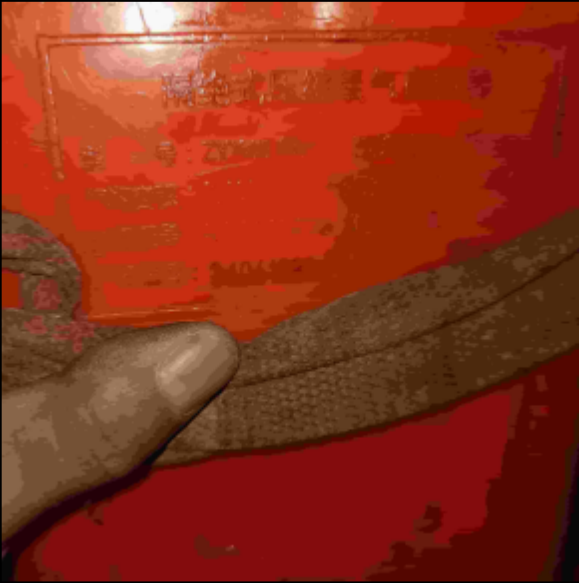
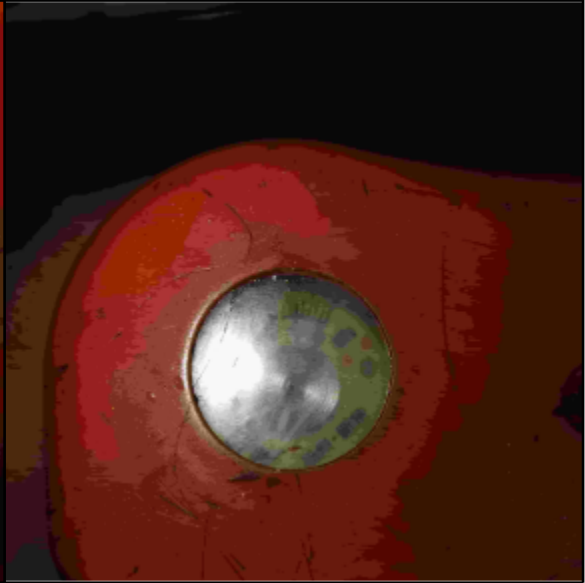
| 序号 | 样品状态 | 红色整机完好 | 出厂编号 | 24061281 | | |

| 6 | H14260706625 | 结构设计及外观 | 自救器开启、封印条是否断裂，外壳是否严重破损变形 | 合格 | 合格 | GB 24502-2023《煤矿用自救器》7.3.1 a |
| | | 氧气瓶压力 (MPa) | ≥18MPa | 22 | 合格 | GB 24502-2023《煤矿用自救器》7.3.1 c |

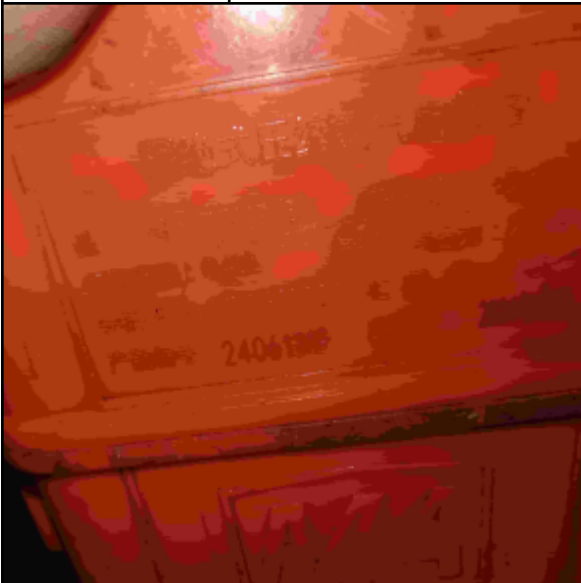
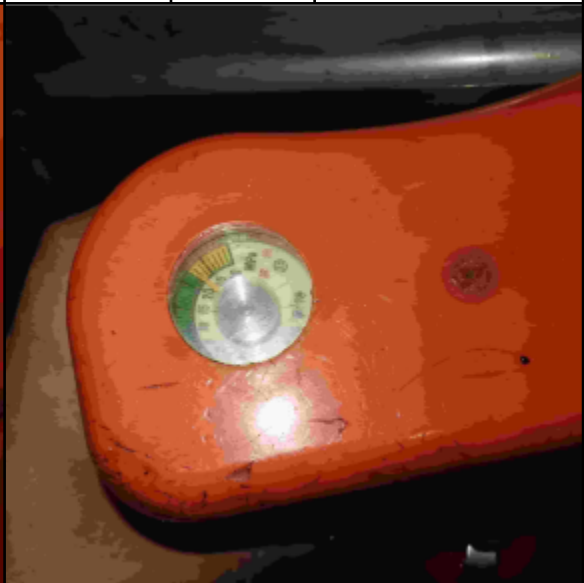
| 序号 | 样品状态 | 红色整机完好 | 出厂编号 | 24061319 | | |

| 7 | H14260706626 | 结构设计及外观 | 自救器开启、封印条是否断裂，外壳是否严重破损变形 | 合格 | 合格 | GB 24502-2023《煤矿用自救器》7.3.1 a |
| | | 氧气瓶压力 (MPa) | ≥18MPa | 23 | 合格 | GB 24502-2023《煤矿用自救器》7.3.1 c |

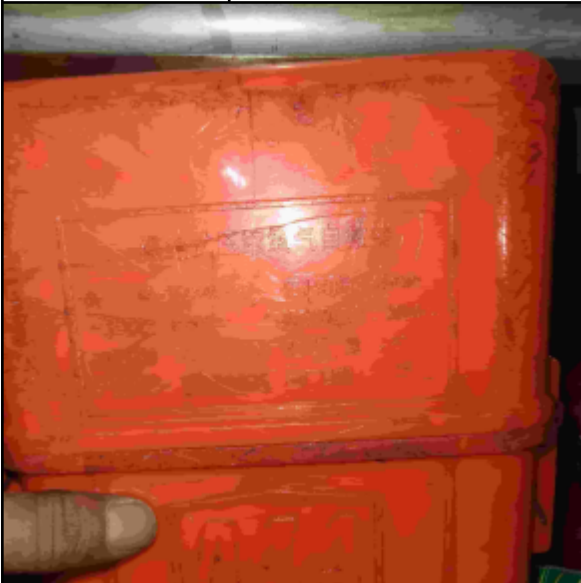
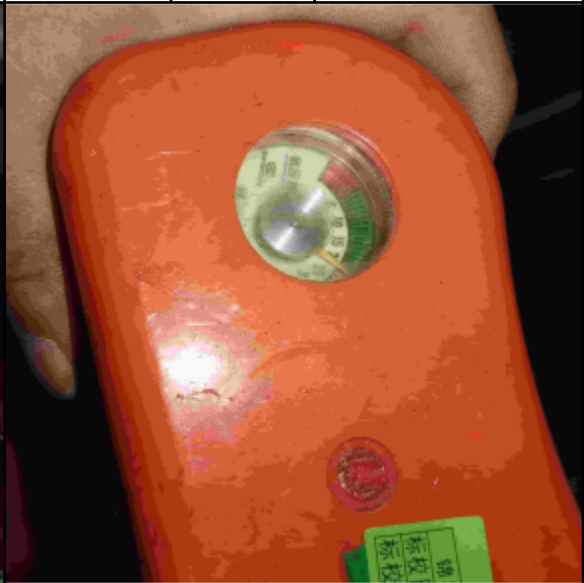
| 序号 | 样品状态 | 红色整机完好 | 出厂编号 | 24060575 | | |

| 8 | H14260706627 | 结构设计及外观 | 自救器开启、封印条是否断裂，外壳是否严重破损变形 | 合格 | 合格 | GB 24502-2023《煤矿用自救器》7.3.1 a |
| | | 氧气瓶压力 (MPa) | ≥18MPa | 22 | 合格 | GB 24502-2023《煤矿用自救器》7.3.1 c |

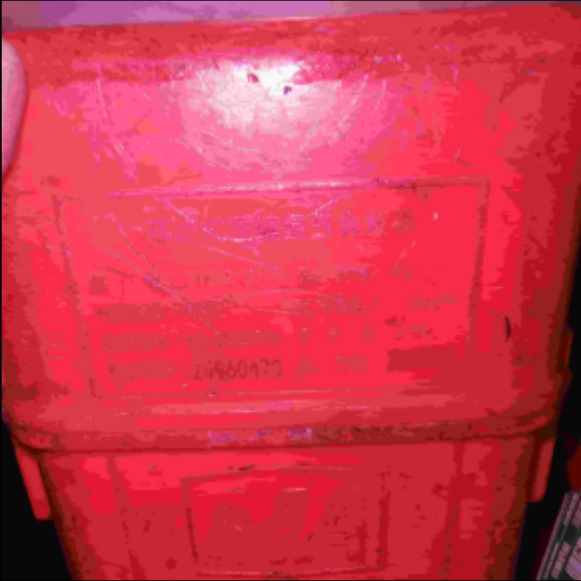
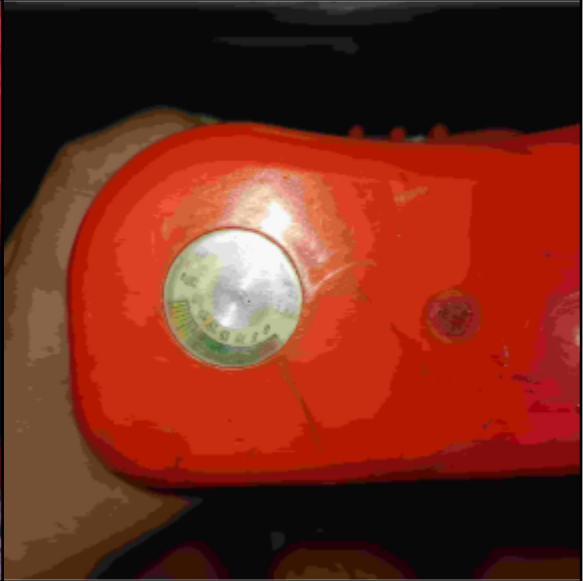
| 序号 | 样品状态 | 红色整机完好 | 出厂编号 | 24060470 | | |

| 9 | H14260706628 | 结构设计及外观 | 自救器开启、封印条是否断裂，外壳是否严重破损变形 | 合格 | 合格 | GB 24502-2023《煤矿用自救器》7.3.1 a |
| | | 氧气瓶压力 (MPa) | ≥18MPa | 22 | 合格 | GB 24502-2023《煤矿用自救器》7.3.1 c |

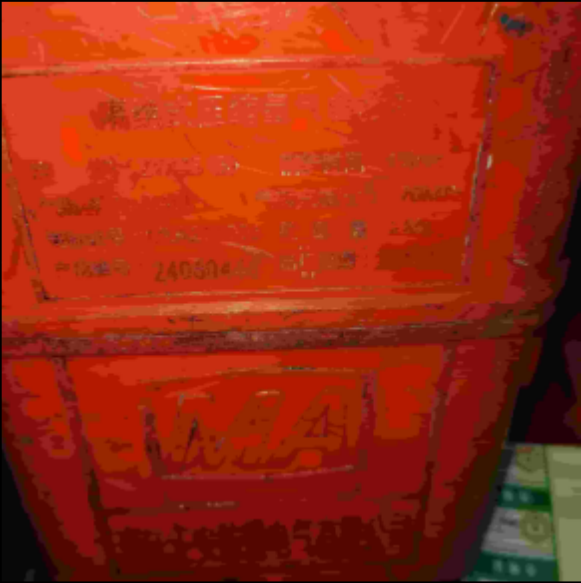
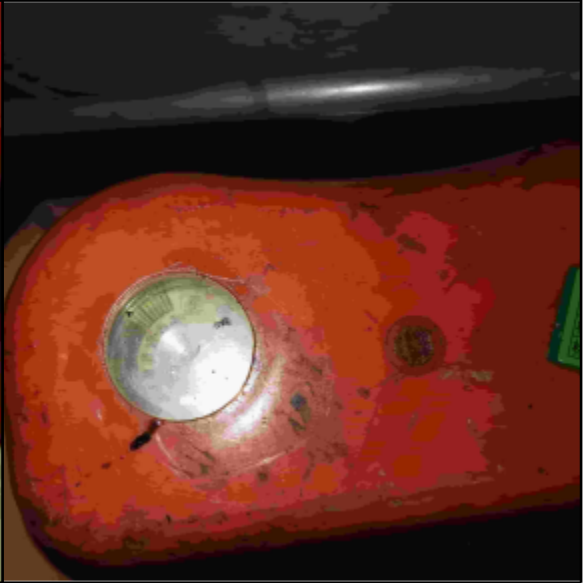
| | 样品状态 | 红色整机完好 | 出厂编号 | 24060446 | | |

| 10 | H14260706629 | 结构设计及外观 | 自救器开启、封印条是否断裂，外壳是否严重破损变形 | 合格 | 合格 | GB 24502-2023《煤矿用自救器》7.3.1 a |
| | | 氧气瓶压力 (MPa) | ≥18MPa | 22 | 合格 | GB 24502-2023《煤矿用自救器》7.3.1 c |
