# 检测检验报告

| 样品名称： | 隔绝式压缩氧气自救器（在用品） |
| 规格型号： | ZYX45 (B) |
| 委托单位： | 锦界煤矿 |

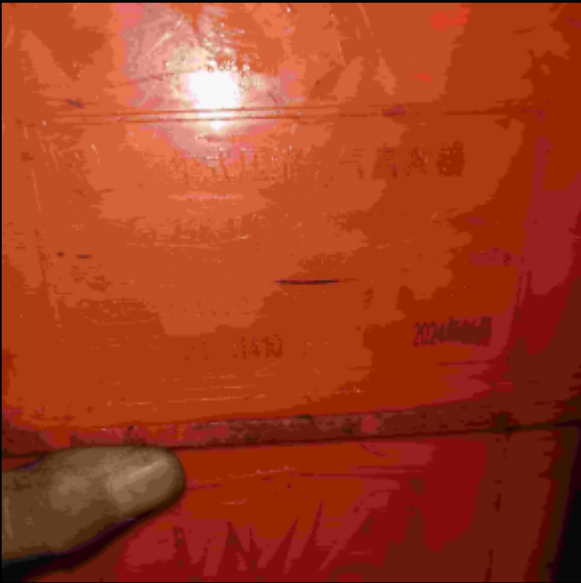
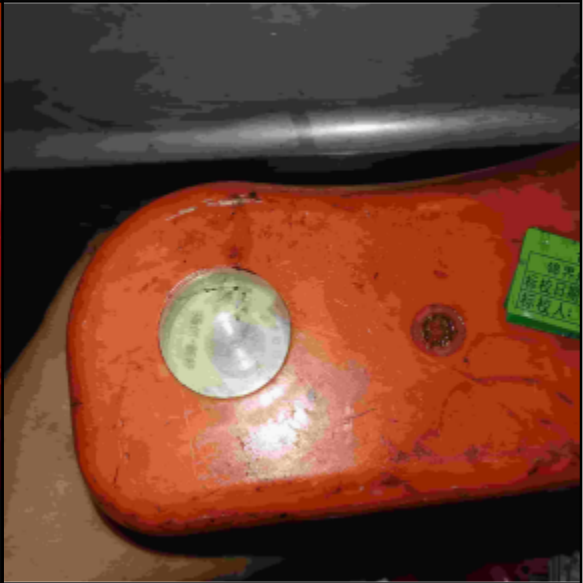
| 序号 | 样品状态 | 红色整机完好 | 出厂编号 | 24061410 | | |
| 1 | H14260706630 | 结构设计及外观 | 自救器开启、封印条是否断裂，外壳是否严重破损变形 | 合格 | 合格 | GB 24502-2023《煤矿用自救器》7.3.1 a |
| | | 氧气瓶压力 (MPa) | ≥18MPa | 22 | 合格 | GB 24502-2023《煤矿用自救器》7.3.1 c |

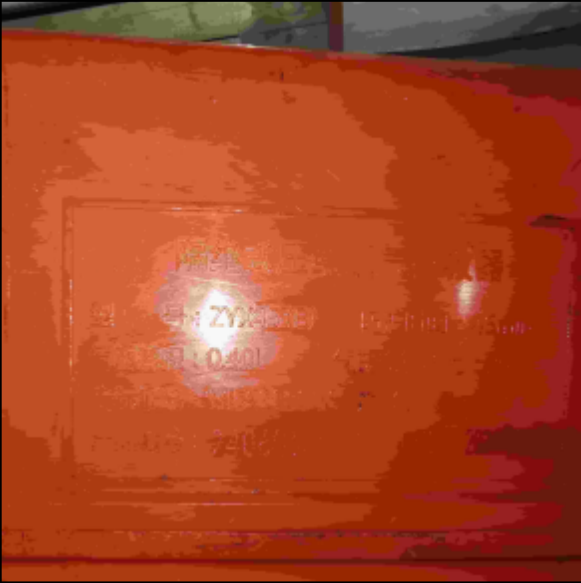
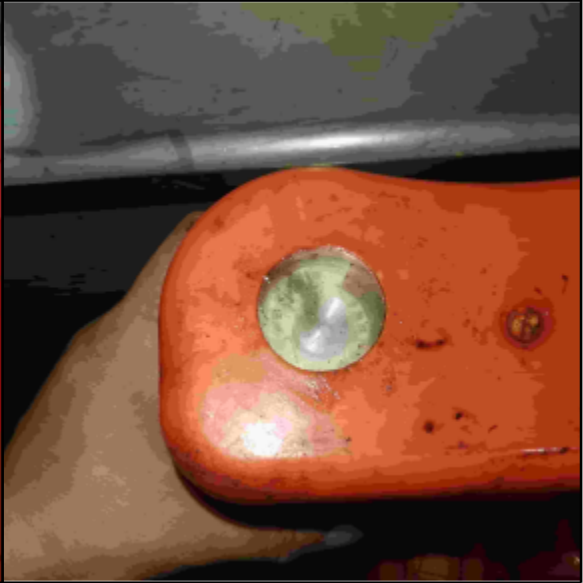
| | 样品状态 | 红色整机完好 | 出厂编号 | 24060601 | | |
| 2 | H14260706631 | 结构设计及外观 | 自救器开启、封印条是否断裂，外壳是否严重破损变形 | 合格 | 合格 | GB 24502-2023《煤矿用自救器》7.3.1 a |
| | | 氧气瓶压力 (MPa) | ≥18MPa | 22 | 合格 | GB 24502-2023《煤矿用自救器》7.3.1 c |

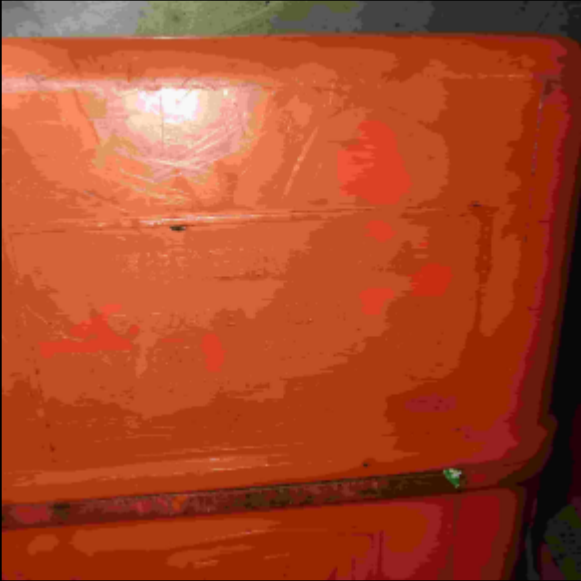
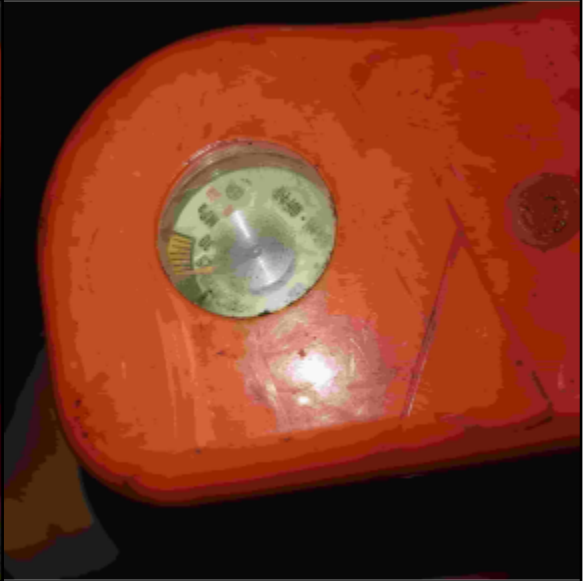
| 序号 | 样品状态 | 红色整机完好 | 出厂编号 | 24061477 | | |
| 3 | H14260706632 | 结构设计及外观 | 自救器开启、封印条是否断裂，外壳是否严重破损变形 | 合格 | 合格 | GB 24502-2023《煤矿用自救器》7.3.1 a |
| | | 氧气瓶压力 (MPa) | ≥18MPa | 23 | 合格 | GB 24502-2023《煤矿用自救器》7.3.1 c |

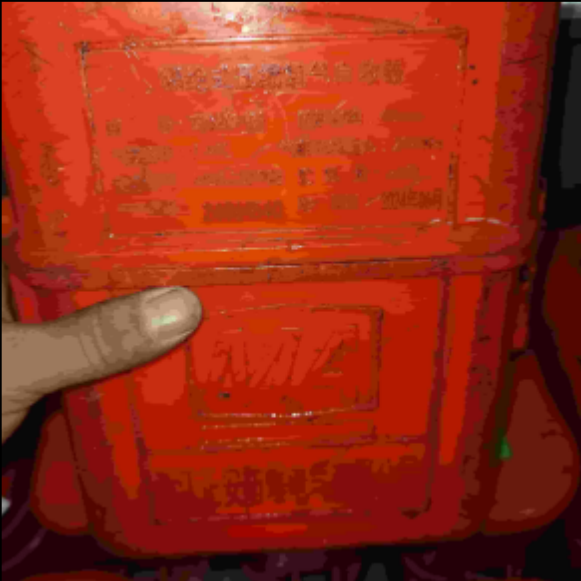
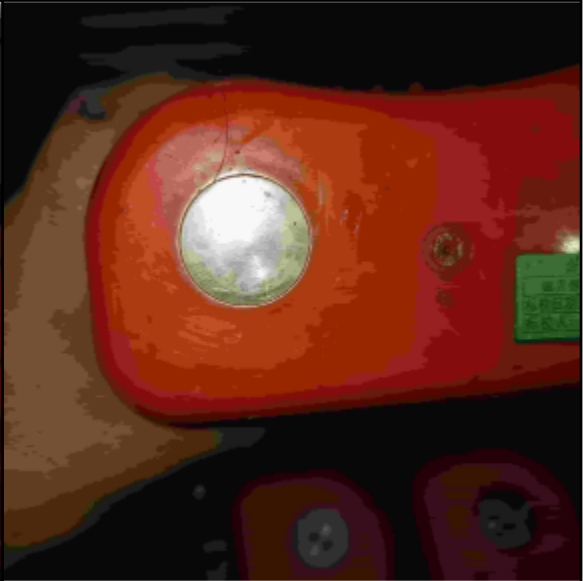
| 序号 | 样品状态 | 红色整机完好 | 出厂编号 | 24061540 | | |
| 4 | H14260706633 | 结构设计及外观 | 自救器开启、封印条是否断裂，外壳是否严重破损变形 | 合格 | 合格 | GB 24502-2023《煤矿用自救器》7.3.1 a |
| | | 氧气瓶压力 (MPa) | ≥18MPa | 22 | 合格 | GB 24502-2023《煤矿用自救器》7.3.1 c |

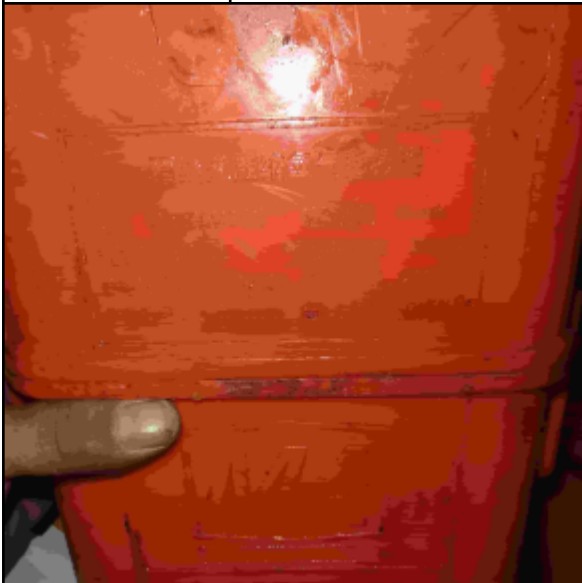
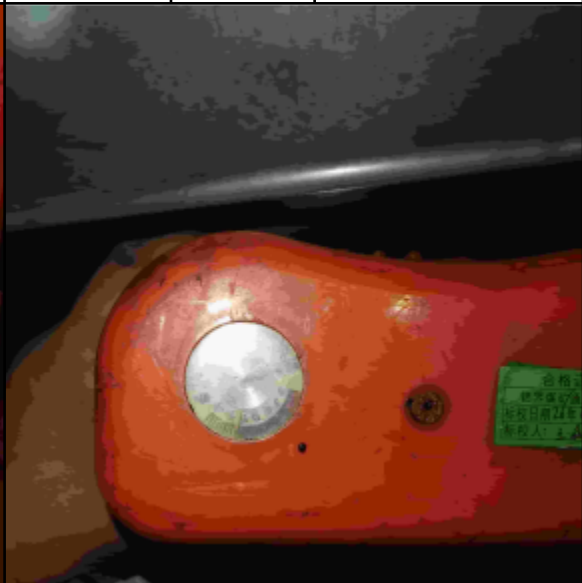
| 序号 | 样品状态 | 红色整机完好 | 出厂编号 | 24061719 | | | |
| 5 | H14260706634 | 结构设计及外观 | 自救器开启、封印条是否断裂，外壳是否严重破损变形 | 合格 | 合格 | GB 24502-2023《煤矿用自救器》7.3.1 a | |
| | | 氧气瓶压力 (MPa) | ≥18MPa | 22 | 合格 | GB 24502-2023《煤矿用自救器》7.3.1 c | |

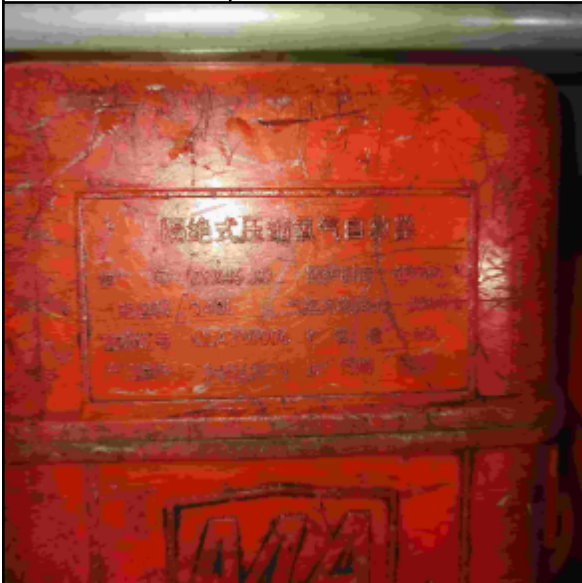
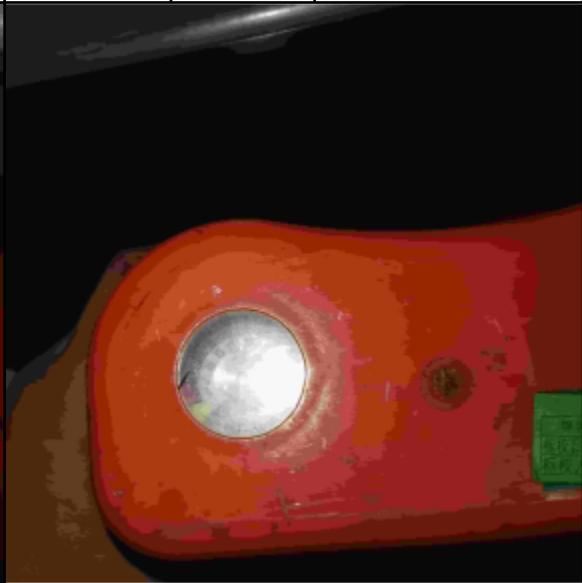
| 序号 | 样品状态 | 红色整机完好 | 出厂编号 | 24061979 | | | |
| 6 | H14260706635 | 结构设计及外观 | 自救器开启、封印条是否断裂，外壳是否严重破损变形 | 合格 | 合格 | GB 24502-2023《煤矿用自救器》7.3.1 a | |
| | | 氧气瓶压力 (MPa) | ≥18MPa | 22 | 合格 | GB 24502-2023《煤矿用自救器》7.3.1 c | |

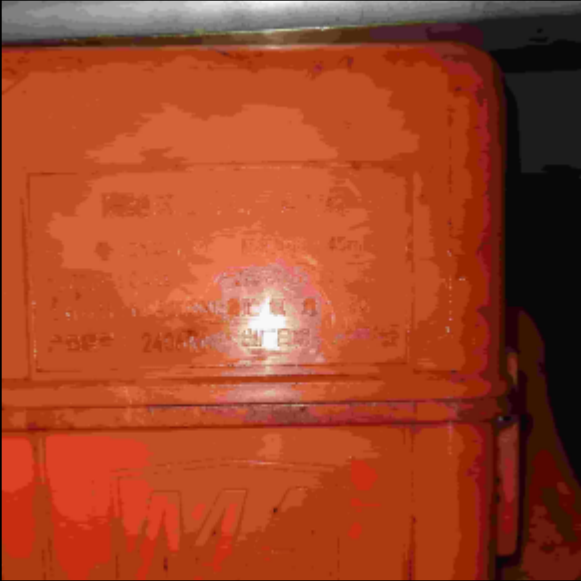
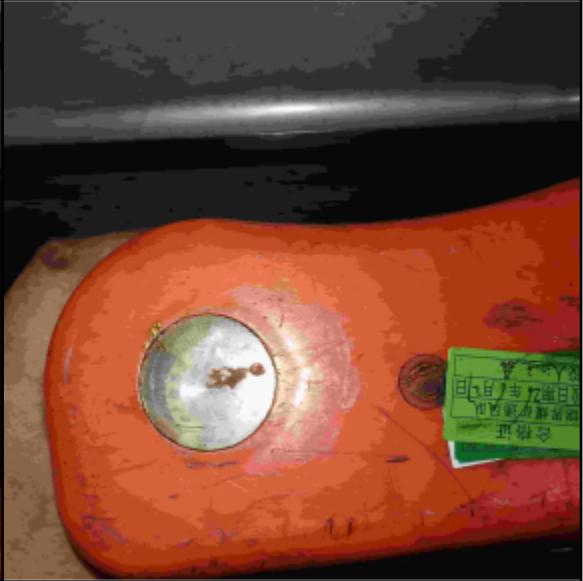
| 序号 | 样品状态 | 红色整机完好 | 出厂编号 | 24061680 | | |
| 7 | H14260706636 | 结构设计及外观 | 自救器开启、封印条是否断裂，外壳是否严重破损变形 | 合格 | 合格 | GB 24502-2023《煤矿用自救器》7.3.1 a |
| | | 氧气瓶压力 (MPa) | ≥18MPa | 22 | 合格 | GB 24502-2023《煤矿用自救器》7.3.1 c |

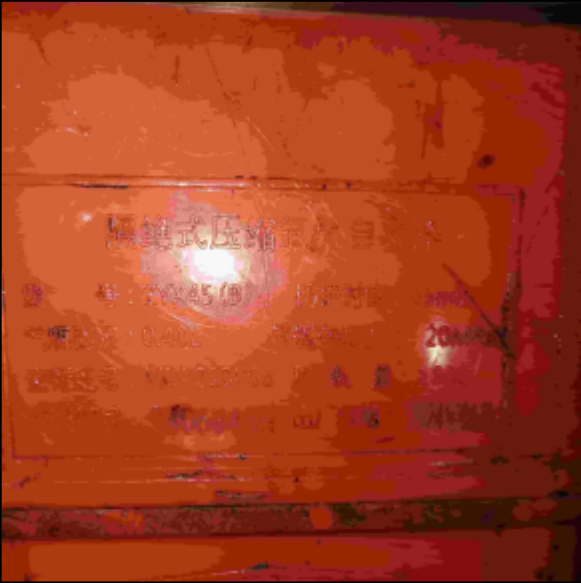
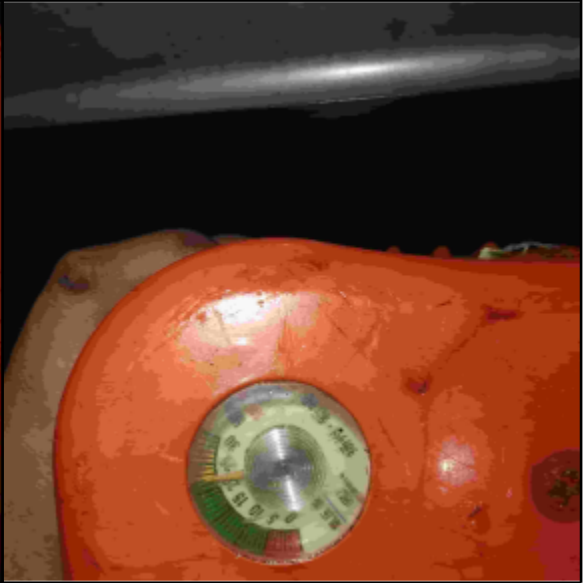
| | 样品状态 | 红色整机完好 | 出厂编号 | 24060455 | | |
| 8 | H14260706637 | 结构设计及外观 | 自救器开启、封印条是否断裂，外壳是否严重破损变形 | 合格 | 合格 | GB 24502-2023《煤矿用自救器》7.3.1 a |
| | | 氧气瓶压力 (MPa) | ≥18MPa | 22 | 合格 | GB 24502-2023《煤矿用自救器》7.3.1 c |

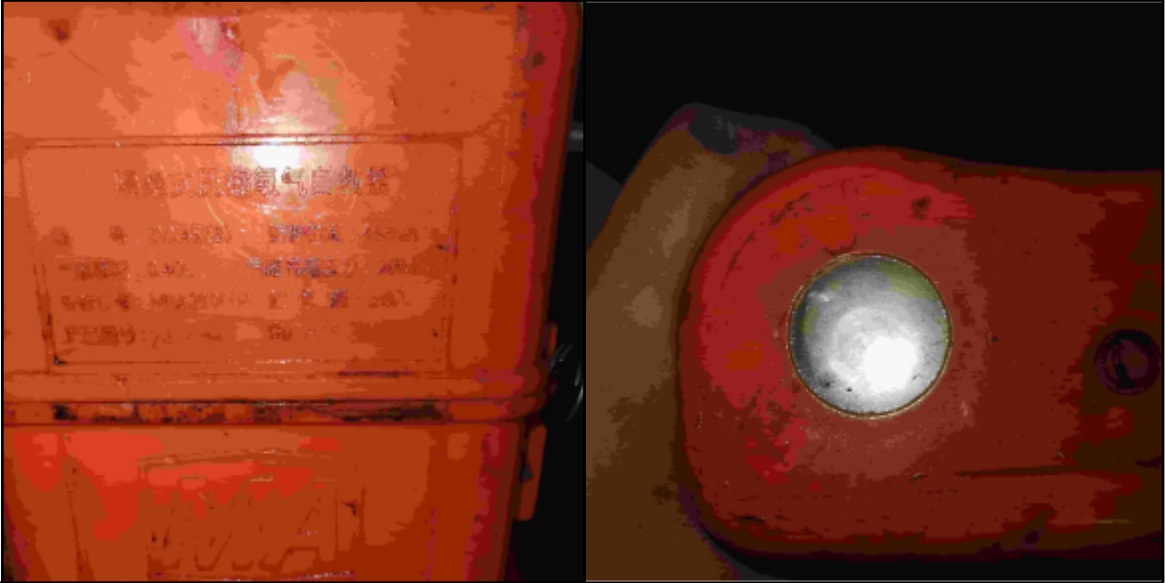
| | 样品状态 | 红色整机完好 | 出厂编号 | 24061185 | | |
| 10 | H14260706639 | 结构设计及外观 | 自救器开启、封印条是否断裂，外壳是否严重破损变形 | 合格 | 合格 | GB 24502-2023《煤矿用自救器》7.3.1 a |
| | | 氧气瓶压力 (MPa) | ≥18MPa | 22 | 合格 | GB 24502-2023《煤矿用自救器》7.3.1 c |
