# 检测检验报告

样品名称： 隔绝式压缩氧气自救器（半年）

规格型号： ZYX-45（S）

委托单位： 寸草塔二矿

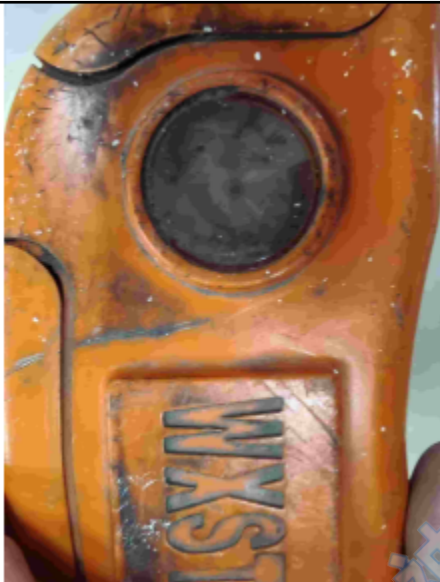
| 序号 | 样品状态 | 橙色整机完好 | 出厂编号 | 241202310001-186 | | 更换氢氧化钙日期 | 2026-08-07 | |
|---|---|---|---|---|---|---|---|--|
| | | 氧气瓶压力照片 | | | | 更换氢氧化钙后照片 | | |

| 序号 | 样品状态 | 橙色整机完好 | 出厂编号 | 241202310001-186 | | 更换氢氧化钙日期 | 2026-08-07 | |
|---|---|---|---|---|---|---|---|--|
| | | 氧气瓶压力(MPa) | ≥18MPa | | 23 | 合格 | GB 24502-2023《煤矿用自救器》7.3.1 c | |

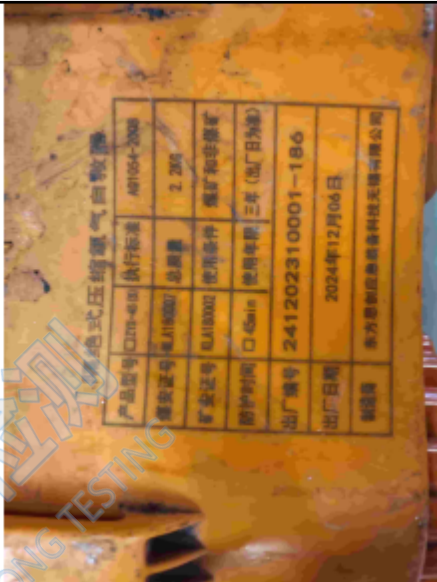
| 序号 | 样品状态 | 橙色整机完好 | 出厂编号 | 241202310001-186 | | 更换氢氧化钙日期 | 2026-08-07 | |
|---|---|---|---|---|---|---|---|--|
| | | 正压气密性(Pa) | 1min内压力计变化值不应大于50Pa | | 17.50 | 合格 | GB 24502-2023《煤矿用自救器》6.6.4.2 | |
| | | 负压气密性(Pa) | 1min内压力计变化值不应大于50Pa | | 29.40 | 合格 | GB 24502-2023《煤矿用自救器》6.6.4.1 | |

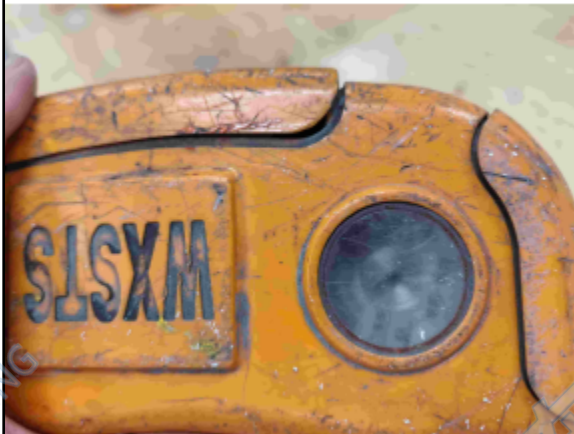
| | | 氧气瓶压力照片 | | | | 更换氢氧化钙后照片 | | |

| | | 氧气瓶压力(MPa) | ≥18MPa | | 22 | 合格 | GB 24502-2023《煤矿用自救器》7.3.1 c | |

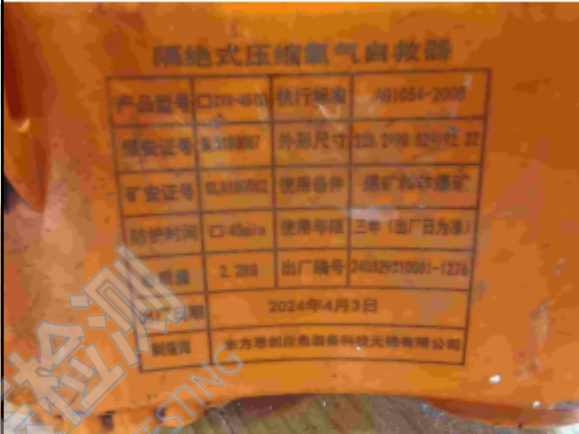
| | | 正压气密性(Pa) | 1min内压力计变化值不应大于50Pa | | 184.10 | 不合格 | GB 24502-2023《煤矿用自救器》6.6.4.2 | |
| | | 负压气密性(Pa) | 1min内压力计变化值不应大于50Pa | | 213.60 | 不合格 | GB 24502-2023《煤矿用自救器》6.6.4.1 | |

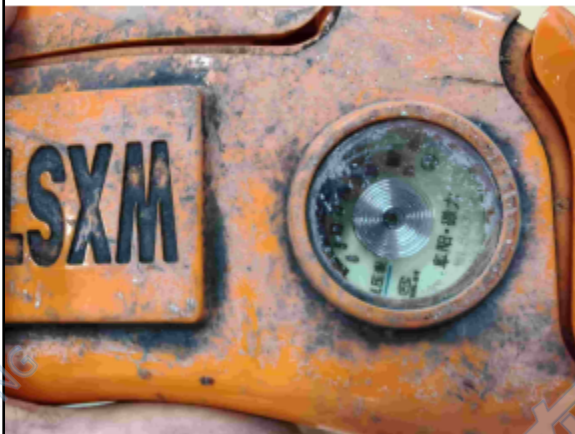
| | | 氧气瓶压力照片 | | | | 更换氢氧化钙后照片 | | |

| | | 氧气瓶压力(MPa) | ≥18MPa | | 23 | 合格 | GB 24502-2023《煤矿用自救器》7.3.1 c | |

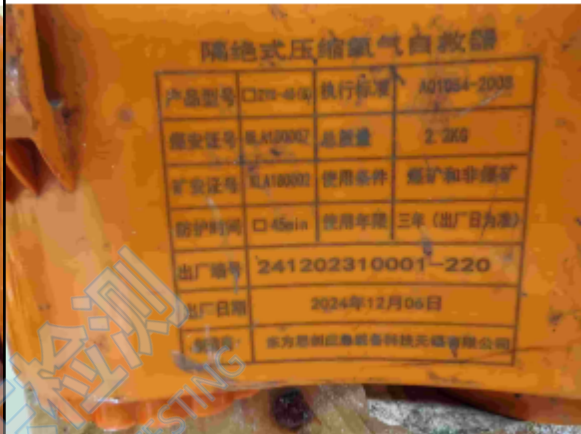
| | | 正压气密性(Pa) | 1min内压力计变化值不应大于50Pa | | 343.20 | 不合格 | GB 24502-2023《煤矿用自救器》6.6.4.2 | |
| | | 负压气密性(Pa) | 1min内压力计变化值不应大于50Pa | | 298.30 | 不合格 | GB 24502-2023《煤矿用自救器》6.6.4.1 | |

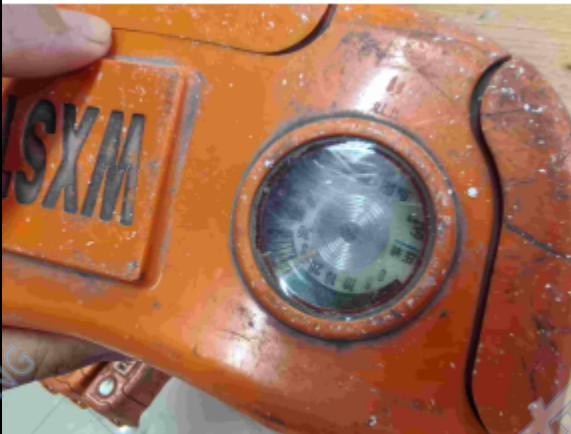
| | | 氧气瓶压力照片 | | | | 更换氢氧化钙后照片 | | |

| | | 氧气瓶压力(MPa) | ≥18MPa | | 23 | 合格 | GB 24502-2023《煤矿用自救器》7.3.1 c | |

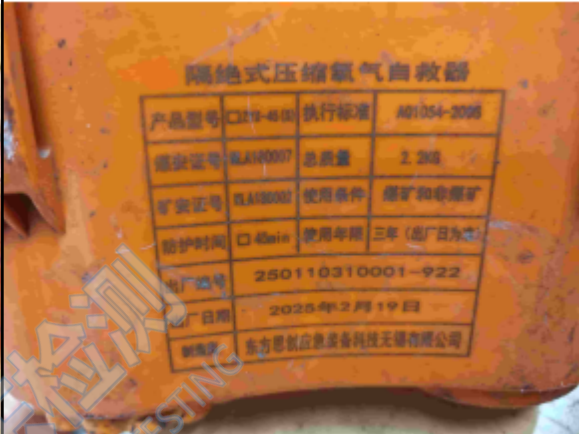
| | | 正压气密性(Pa) | 1min内压力计变化值不应大于50Pa | | 714.20 | 不合格 | GB 24502-2023《煤矿用自救器》6.6.4.2 | |
| | | 负压气密性(Pa) | 1min内压力计变化值不应大于50Pa | | 493.70 | 不合格 | GB 24502-2023《煤矿用自救器》6.6.4.1 | |

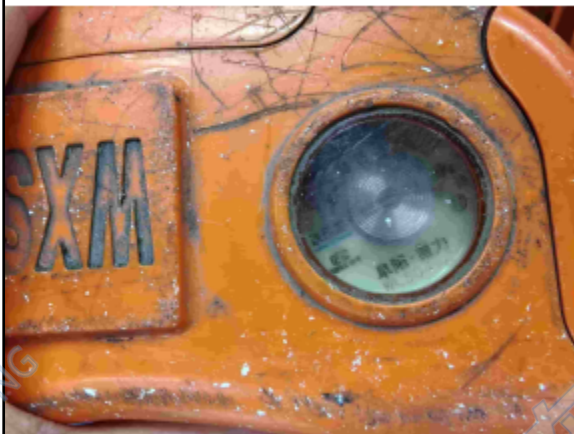
| | | 氧气瓶压力照片 | | | | 更换氢氧化钙后照片 | | |

| | | 氧气瓶压力(MPa) | ≥18MPa | | 23 | 合格 | GB 24502-2023《煤矿用自救器》7.3.1 c | |

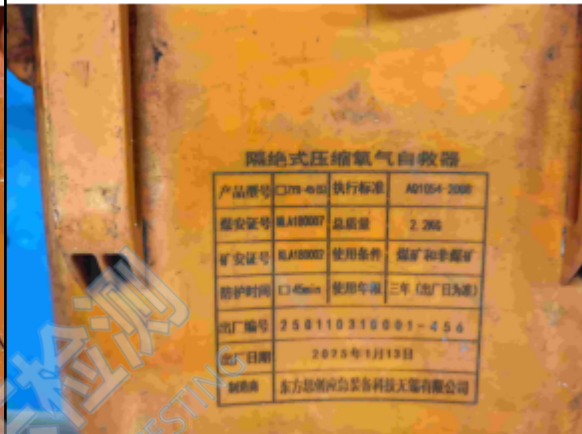
| | | 正压气密性(Pa) | 1min内压力计变化值不应大于50Pa | | 578.40 | 不合格 | GB 24502-2023《煤矿用自救器》6.6.4.2 | |
| | | 负压气密性(Pa) | 1min内压力计变化值不应大于50Pa | | 432.70 | 不合格 | GB 24502-2023《煤矿用自救器》6.6.4.1 | |

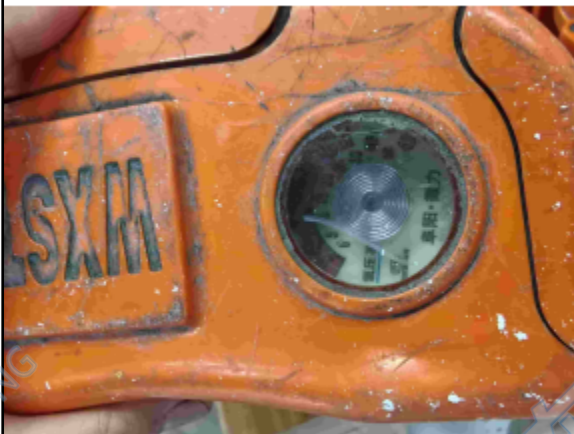
| | | 氧气瓶压力照片 | | | | 更换氢氧化钙后照片 | | |

| | | 氧气瓶压力(MPa) | ≥18MPa | | 23 | 合格 | GB 24502-2023《煤矿用自救器》7.3.1 c | |

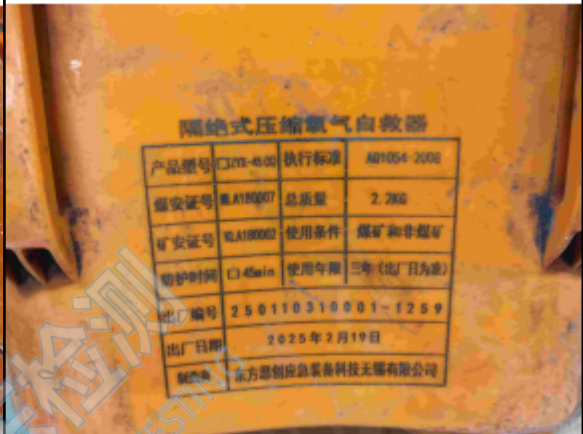
| | | 正压气密性(Pa) | 1min内压力计变化值不应大于50Pa | | 692.60 | 不合格 | GB 24502-2023《煤矿用自救器》6.6.4.2 | |
| | | 负压气密性(Pa) | 1min内压力计变化值不应大于50Pa | | 298.70 | 不合格 | GB 24502-2023《煤矿用自救器》6.6.4.1 | |

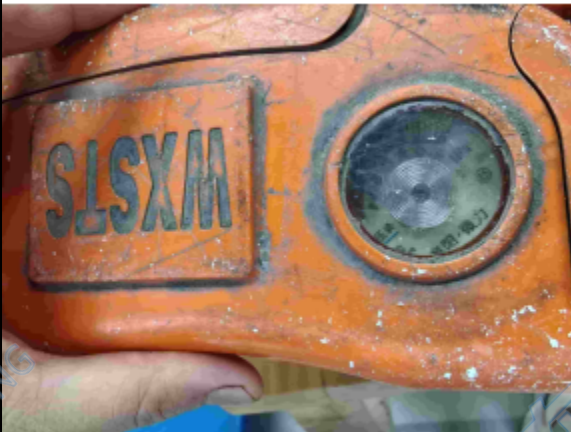
| | | 氧气瓶压力照片 | | | | 更换氢氧化钙后照片 | | |

| | | 氧气瓶压力(MPa) | ≥18MPa | | 23 | 合格 | GB 24502-2023《煤矿用自救器》7.3.1 c | |

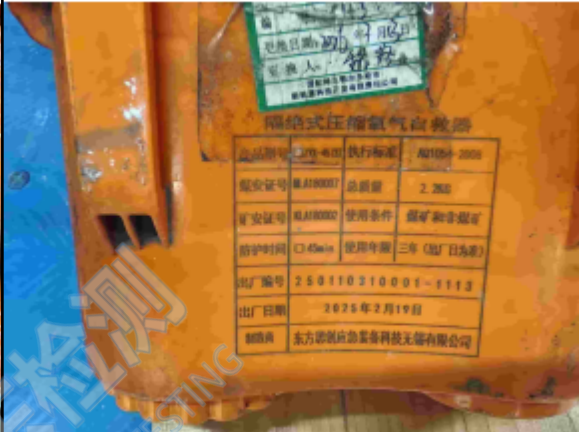
| | | 正压气密性(Pa) | 1min内压力计变化值不应大于50Pa | | 566.60 | 不合格 | GB 24502-2023《煤矿用自救器》6.6.4.2 | |
| | | 负压气密性(Pa) | 1min内压力计变化值不应大于50Pa | | 498.70 | 不合格 | GB 24502-2023《煤矿用自救器》6.6.4.1 | |

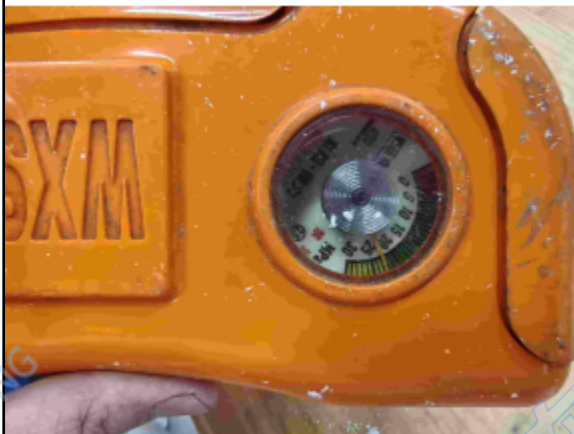
| | | 氧气瓶压力照片 | | | | 更换氢氧化钙后照片 | | |

| | | 氧气瓶压力(MPa) | ≥18MPa | | 23 | 合格 | GB 24502-2023《煤矿用自救器》7.3.1 c | |

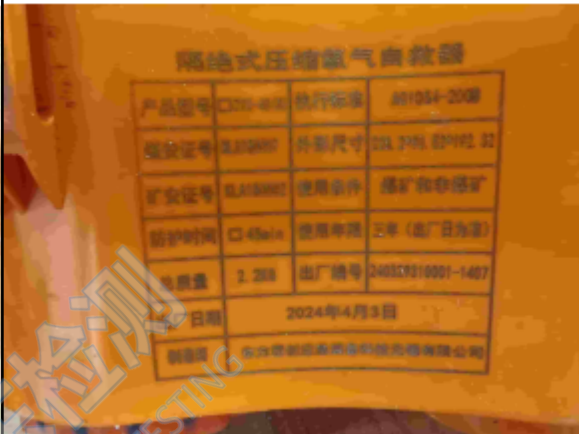
| | | 正压气密性(Pa) | 1min内压力计变化值不应大于50Pa | | 52.53 | 不合格 | GB 24502-2023《煤矿用自救器》6.6.4.2 | |
| | | 负压气密性(Pa) | 1min内压力计变化值不应大于50Pa | | 69.74 | 不合格 | GB 24502-2023《煤矿用自救器》6.6.4.1 | |

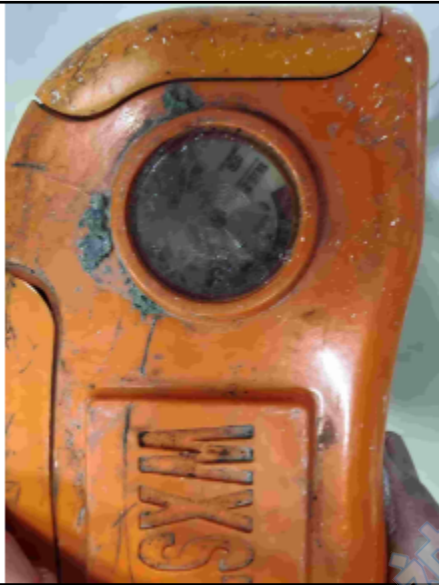
| | | 氧气瓶压力照片 | | | | 更换氢氧化钙后照片 | | |

| | | 氧气瓶压力(MPa) | ≥18MPa | | 25 | 合格 | GB 24502-2023《煤矿用自救器》7.3.1 c | |

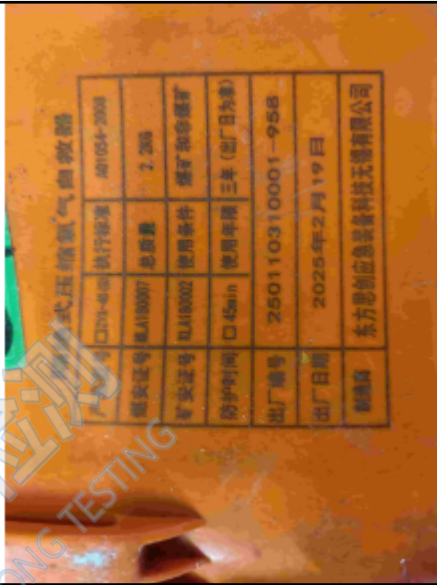
| | | 正压气密性(Pa) | 1min内压力计变化值不应大于50Pa | | 3.40 | 合格 | GB 24502-2023《煤矿用自救器》6.6.4.2 | |
| | | 负压气密性(Pa) | 1min内压力计变化值不应大于50Pa | | 7.84 | 合格 | GB 24502-2023《煤矿用自救器》6.6.4.1 | |

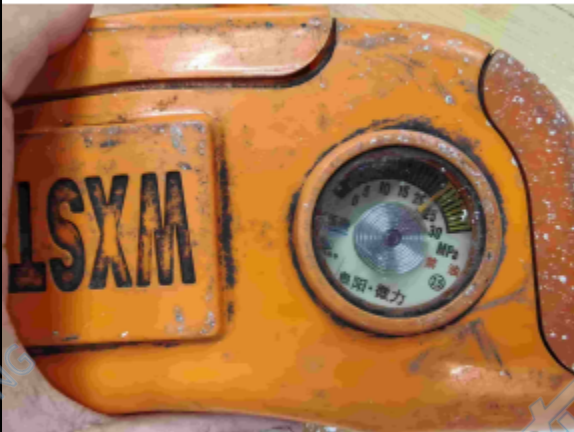
| | | 氧气瓶压力照片 | | | | 更换氢氧化钙后照片 | | |

| | | 氧气瓶压力(MPa) | ≥18MPa | | 22 | 合格 | GB 24502-2023《煤矿用自救器》7.3.1 c | |

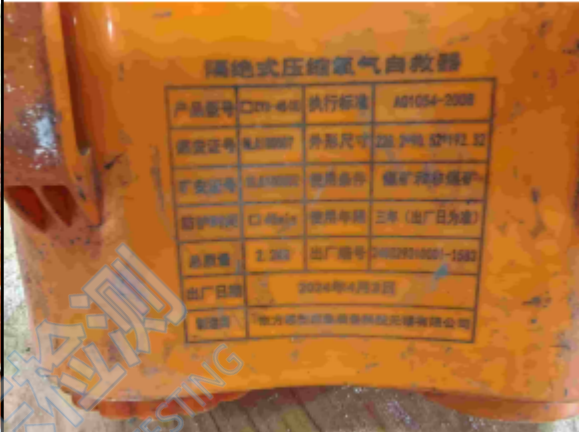
| | | 正压气密性(Pa) | 1min内压力计变化值不应大于50Pa | | 263.04 | 不合格 | GB 24502-2023《煤矿用自救器》6.6.4.2 | |
| | | 负压气密性(Pa) | 1min内压力计变化值不应大于50Pa | | 183.60 | 不合格 | GB 24502-2023《煤矿用自救器》6.6.4.1 | |
