# 检测检验报告

样品名称： 隔绝式压缩氧气自救器（半年）

规格型号： ZYX-45（S）

委托单位： 寸草塔二矿

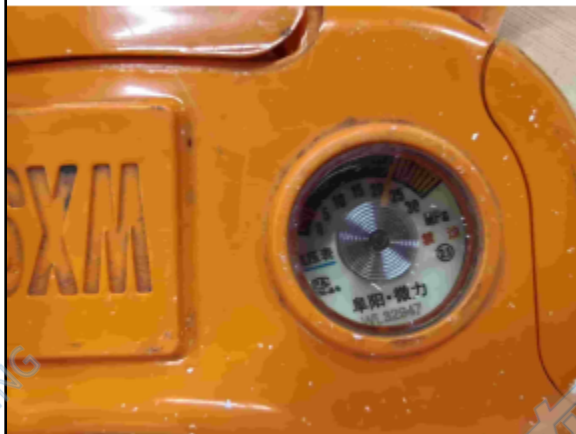
| | | 氧气瓶压力照片 | | | | 更换氢氧化钙后照片 | | |

| | | 氧气瓶压力(MPa) | ≥18MPa | | 22 | 合格 | GB 24502-2023《煤矿用自救器》7.3.1 c | |

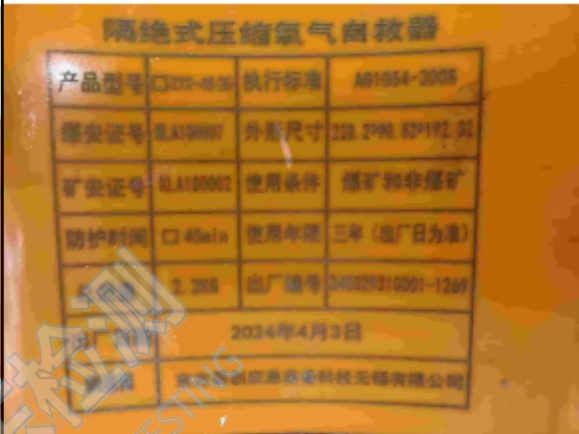
| 序号 | 样品状态 | 橙色整机完好 | 出厂编号 | 240329310001-1269 | | 更换氢氧化钙日期 | 2026-08-07 | |
| | | 正压气密性(Pa) | 1min内压力计变化值不应大于50Pa | | 236.40 | 不合格 | GB 24502-2023《煤矿用自救器》6.6.4.2 | |
| | | 负压气密性(Pa) | 1min内压力计变化值不应大于50Pa | | 249.60 | 不合格 | GB 24502-2023《煤矿用自救器》6.6.4.1 | |

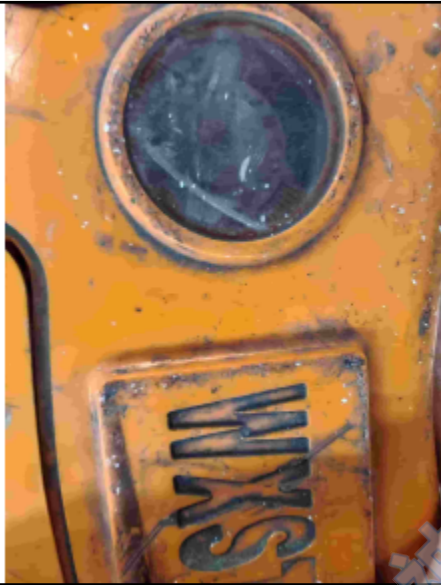
| | | 氧气瓶压力照片 | | | | 更换氢氧化钙后照片 | | |

| | | 氧气瓶压力(MPa) | ≥18MPa | | 21 | 合格 | GB 24502-2023《煤矿用自救器》7.3.1 c | |

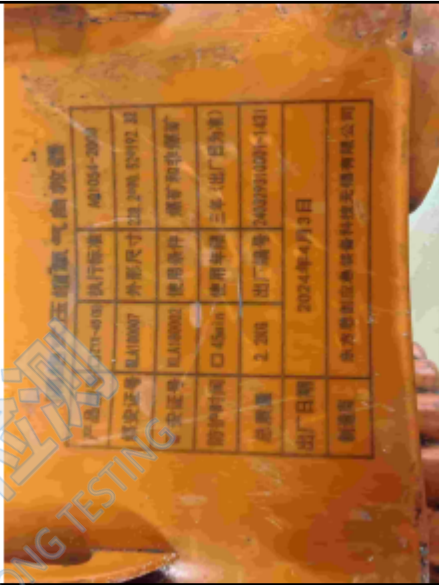
| 序号 | 样品状态 | 橙色整机完好 | 出厂编号 | 240329310001-1431 | | 更换氢氧化钙日期 | 2026-08-07 | |
| | | 正压气密性(Pa) | 1min内压力计变化值不应大于50Pa | | 529.60 | 不合格 | GB 24502-2023《煤矿用自救器》6.6.4.2 | |
| | | 负压气密性(Pa) | 1min内压力计变化值不应大于50Pa | | 329.40 | 不合格 | GB 24502-2023《煤矿用自救器》6.6.4.1 | |

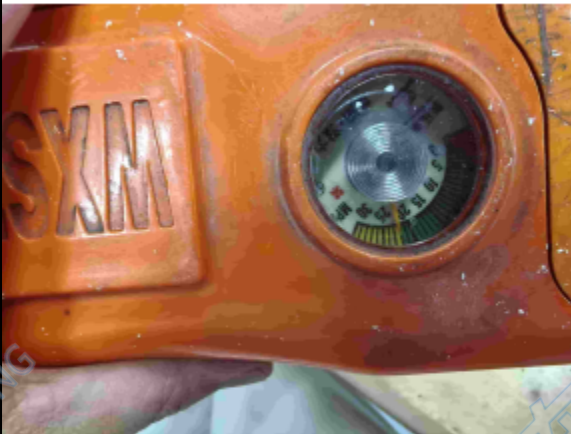
| | | 氧气瓶压力照片 | | | | 更换氢氧化钙后照片 | | |

| | | 氧气瓶压力(MPa) | ≥18MPa | | 22 | 合格 | GB 24502-2023《煤矿用自救器》7.3.1 c | |

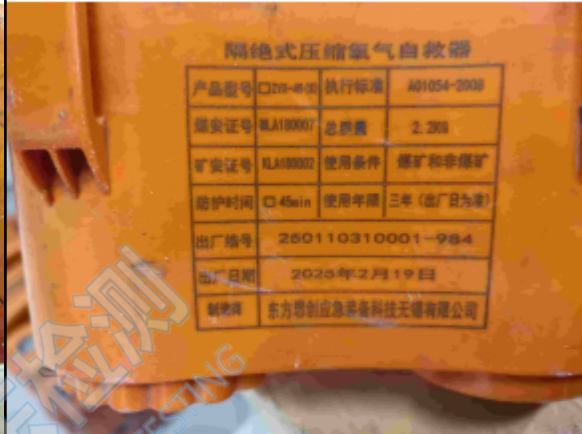
| 序号 | 样品状态 | 橙色整机完好 | 出厂编号 | 250110310001-984 | | 更换氢氧化钙日期 | 2026-08-07 | |
| | | 正压气密性(Pa) | 1min内压力计变化值不应大于50Pa | | 250.18 | 不合格 | GB 24502-2023《煤矿用自救器》6.6.4.2 | |
| | | 负压气密性(Pa) | 1min内压力计变化值不应大于50Pa | | 346.20 | 不合格 | GB 24502-2023《煤矿用自救器》6.6.4.1 | |

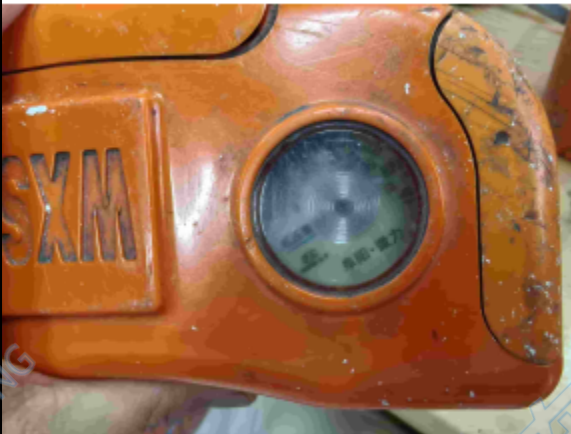
| | | 氧气瓶压力照片 | | | | 更换氢氧化钙后照片 | | |

| | | 氧气瓶压力(MPa) | ≥18MPa | | 23 | 合格 | GB 24502-2023《煤矿用自救器》7.3.1 c | |

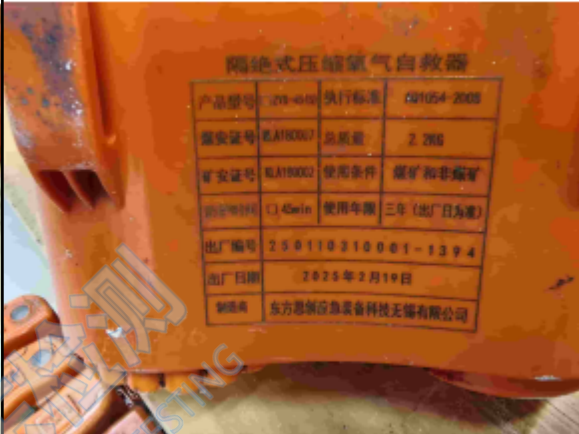
| 序号 | 样品状态 | 橙色整机完好 | 出厂编号 | 250110310001-1394 | | 更换氢氧化钙日期 | 2026-08-07 | |
| | | 正压气密性(Pa) | 1min内压力计变化值不应大于50Pa | | 714.20 | 不合格 | GB 24502-2023《煤矿用自救器》6.6.4.2 | |
| | | 负压气密性(Pa) | 1min内压力计变化值不应大于50Pa | | 465.30 | 不合格 | GB 24502-2023《煤矿用自救器》6.6.4.1 | |

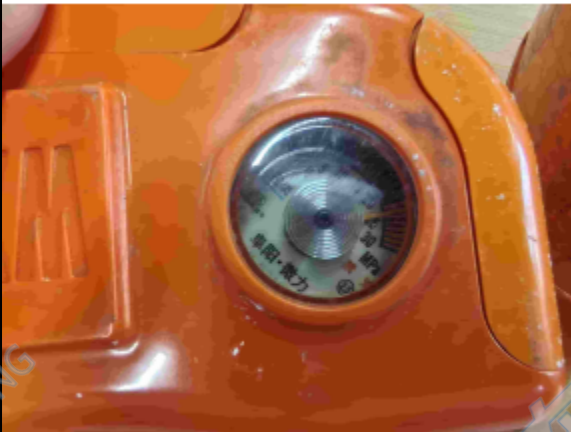
| | | 氧气瓶压力照片 | | | | 更换氢氧化钙后照片 | | |

| | | 氧气瓶压力(MPa) | ≥18MPa | | 24 | 合格 | GB 24502-2023《煤矿用自救器》7.3.1 c | |

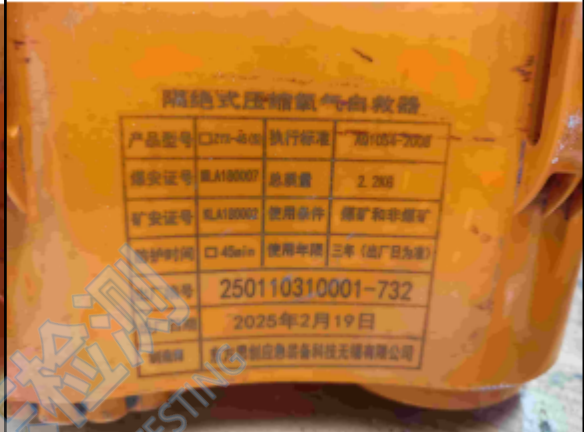
| 序号 | 样品状态 | 橙色整机完好 | 出厂编号 | 250110310001-732 | | 更换氢氧化钙日期 | 2026-08-07 | |
| | | 正压气密性(Pa) | 1min内压力计变化值不应大于50Pa | | 265.70 | 不合格 | GB 24502-2023《煤矿用自救器》6.6.4.2 | |
| | | 负压气密性(Pa) | 1min内压力计变化值不应大于50Pa | | 462.50 | 不合格 | GB 24502-2023《煤矿用自救器》6.6.4.1 | |

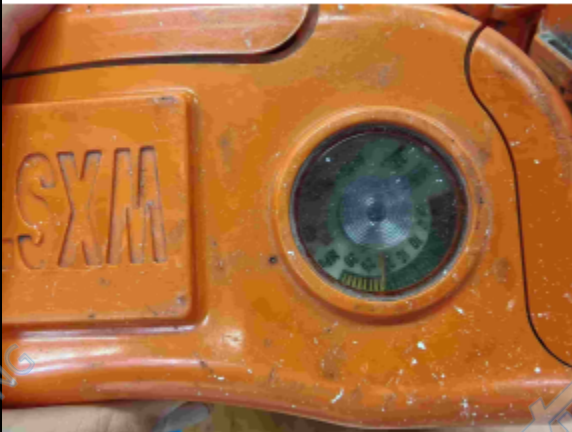
| | | 氧气瓶压力照片 | | | | 更换氢氧化钙后照片 | | |

| | | 氧气瓶压力(MPa) | ≥18MPa | | 22 | 合格 | GB 24502-2023《煤矿用自救器》7.3.1 c | |

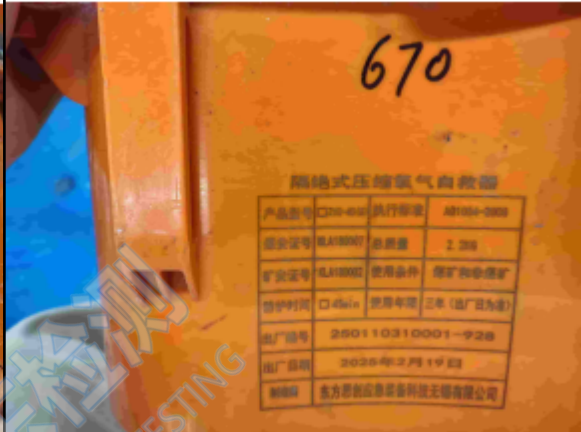
| 序号 | 样品状态 | 橙色整机完好 | 出厂编号 | 250110310001-928 | | 更换氢氧化钙日期 | 2026-08-07 | |
| | | 正压气密性(Pa) | 1min内压力计变化值不应大于50Pa | | 91.15 | 不合格 | GB 24502-2023《煤矿用自救器》6.6.4.2 | |
| | | 负压气密性(Pa) | 1min内压力计变化值不应大于50Pa | | 96.09 | 不合格 | GB 24502-2023《煤矿用自救器》6.6.4.1 | |

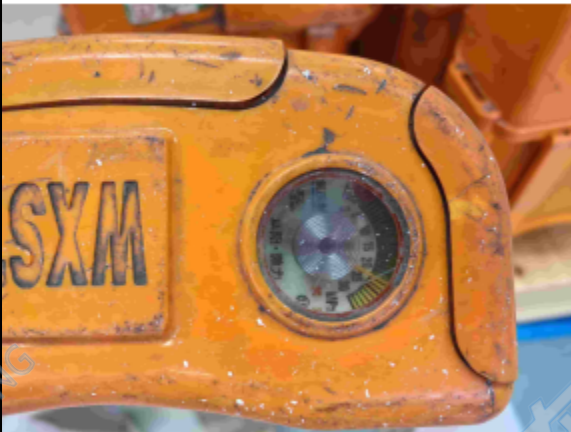
| | | 氧气瓶压力照片 | | | | 更换氢氧化钙后照片 | | |

| | | 氧气瓶压力(MPa) | ≥18MPa | | 23 | 合格 | GB 24502-2023《煤矿用自救器》7.3.1 c | |

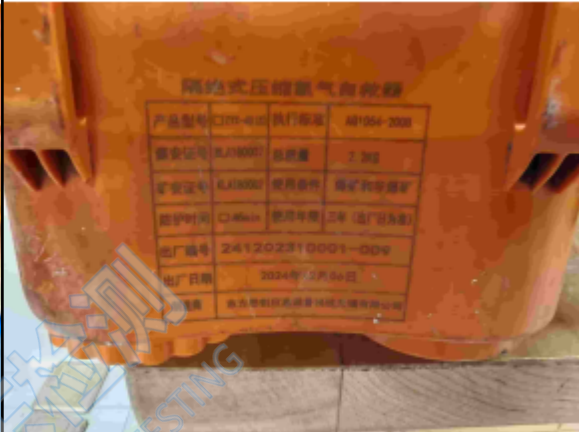
| 序号 | 样品状态 | 橙色整机完好 | 出厂编号 | 241202310001-009 | | 更换氢氧化钙日期 | 2026-08-07 | |
| | | 正压气密性(Pa) | 1min内压力计变化值不应大于50Pa | | 155.00 | 不合格 | GB 24502-2023《煤矿用自救器》6.6.4.2 | |
| | | 负压气密性(Pa) | 1min内压力计变化值不应大于50Pa | | 92.50 | 不合格 | GB 24502-2023《煤矿用自救器》6.6.4.1 | |

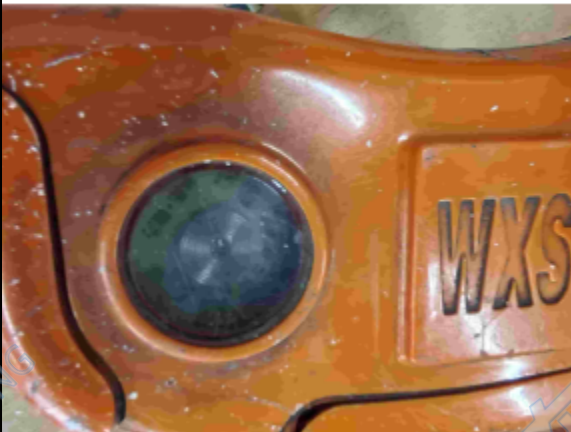
| | | 氧气瓶压力照片 | | | | 更换氢氧化钙后照片 | | |

| | | 氧气瓶压力(MPa) | ≥18MPa | | 21 | 合格 | GB 24502-2023《煤矿用自救器》7.3.1 c | |

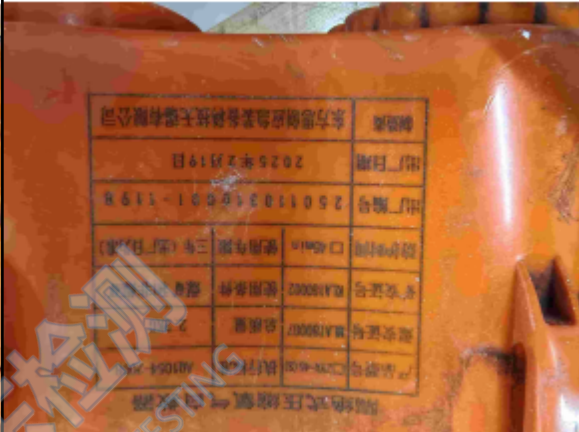
| 序号 | 样品状态 | 橙色整机完好 | 出厂编号 | 250110310001-1198 | | 更换氢氧化钙日期 | 2026-08-07 | |
| | | 正压气密性(Pa) | 1min内压力计变化值不应大于50Pa | | 546.60 | 不合格 | GB 24502-2023《煤矿用自救器》6.6.4.2 | |
| | | 负压气密性(Pa) | 1min内压力计变化值不应大于50Pa | | 601.30 | 不合格 | GB 24502-2023《煤矿用自救器》6.6.4.1 | |

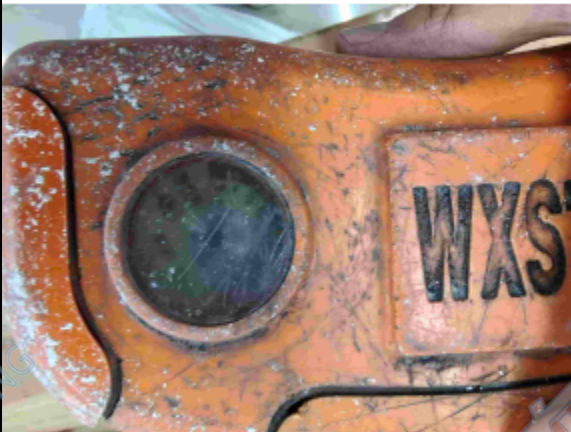
| | | 氧气瓶压力照片 | | | | 更换氢氧化钙后照片 | | |

| | | 氧气瓶压力(MPa) | ≥18MPa | | 20 | 合格 | GB 24502-2023《煤矿用自救器》7.3.1 c | |

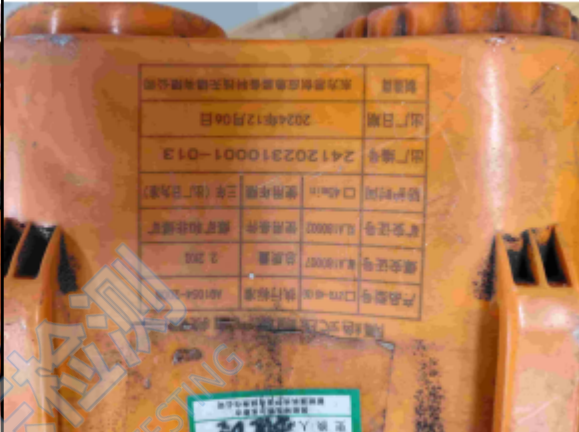
| 序号 | 样品状态 | 橙色整机完好 | 出厂编号 | 241202310001-013 | | 更换氢氧化钙日期 | 2026-08-07 | |
| | | 正压气密性(Pa) | 1min内压力计变化值不应大于50Pa | | 582.60 | 不合格 | GB 24502-2023《煤矿用自救器》6.6.4.2 | |
| | | 负压气密性(Pa) | 1min内压力计变化值不应大于50Pa | | 513.90 | 不合格 | GB 24502-2023《煤矿用自救器》6.6.4.1 | |

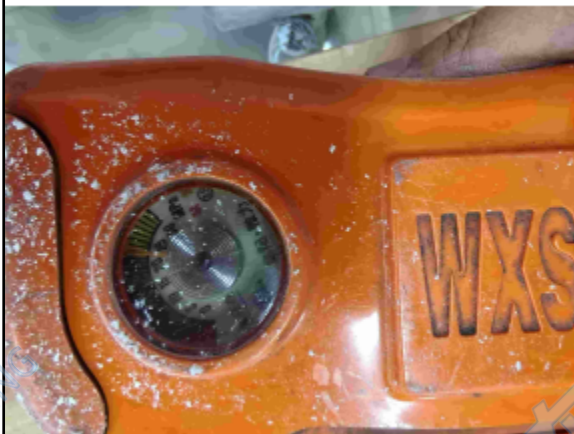
| | | 氧气瓶压力照片 | | | | 更换氢氧化钙后照片 | | |

| | | 氧气瓶压力(MPa) | ≥18MPa | | 23 | 合格 | GB 24502-2023《煤矿用自救器》7.3.1 c | |

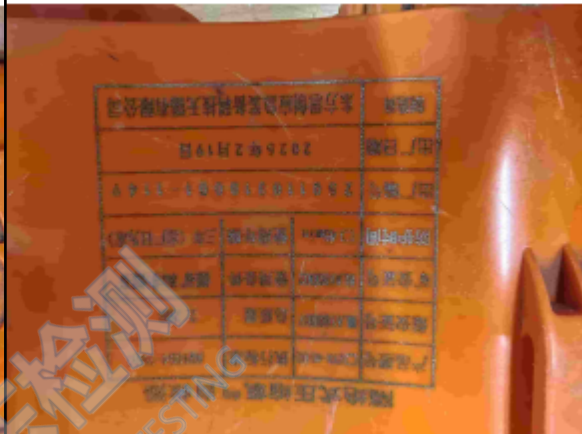
| 序号 | 样品状态 | 橙色整机完好 | 出厂编号 | 250110310001-1149 | | 更换氢氧化钙日期 | 2026-08-07 | |
| | | 正压气密性(Pa) | 1min内压力计变化值不应大于50Pa | | 622.60 | 不合格 | GB 24502-2023《煤矿用自救器》6.6.4.2 | |
| | | 负压气密性(Pa) | 1min内压力计变化值不应大于50Pa | | 619.20 | 不合格 | GB 24502-2023《煤矿用自救器》6.6.4.1 | |
