# 检测检验报告

样品名称： 隔绝式压缩氧气自救器（半年）

规格型号： ZYX-45（S）

委托单位： 寸草塔二矿

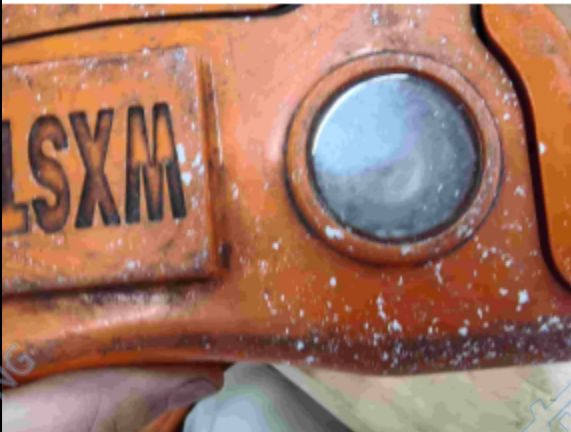
| | | 氧气瓶压力照片 | | | | 更换氢氧化钙后照片 | | |

| | | 氧气瓶压力(MPa) | ≥18MPa | | 20 | 合格 | GB 24502-2023《煤矿用自救器》7.3.1 c | |

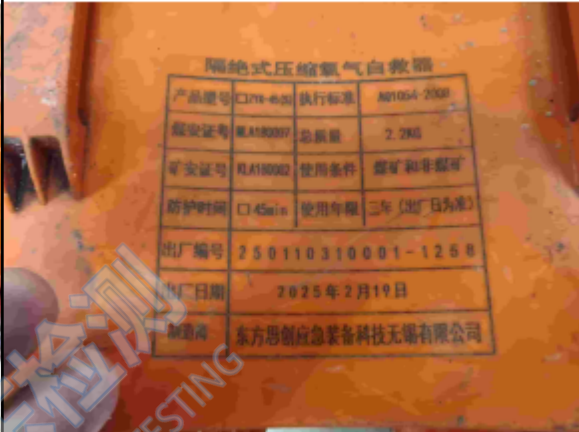
| | | 正压气密性(Pa) | 1min内压力计变化值不应大于50Pa | | 329.70 | 不合格 | GB 24502-2023《煤矿用自救器》6.6.4.2 | |
| | | 负压气密性(Pa) | 1min内压力计变化值不应大于50Pa | | 269.80 | 不合格 | GB 24502-2023《煤矿用自救器》6.6.4.1 | |

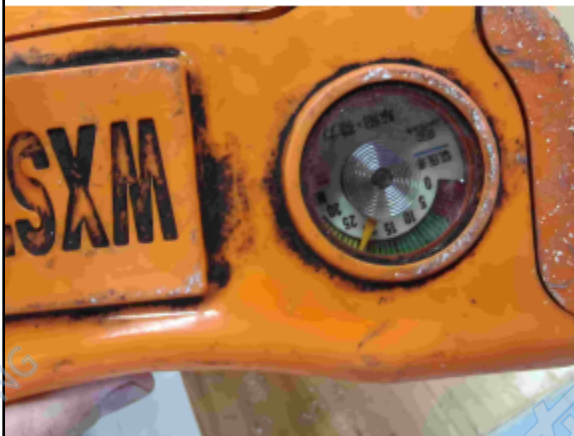
| | | 氧气瓶压力照片 | | | | 更换氢氧化钙后照片 | | |

| | | 氧气瓶压力(MPa) | ≥18MPa | | 22 | 合格 | GB 24502-2023《煤矿用自救器》7.3.1 c | |

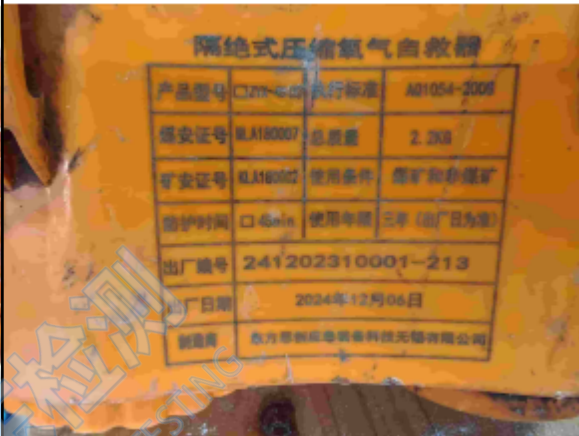
| | | 正压气密性(Pa) | 1min内压力计变化值不应大于50Pa | | 179.45 | 不合格 | GB 24502-2023《煤矿用自救器》6.6.4.2 | |
| | | 负压气密性(Pa) | 1min内压力计变化值不应大于50Pa | | 143.60 | 不合格 | GB 24502-2023《煤矿用自救器》6.6.4.1 | |

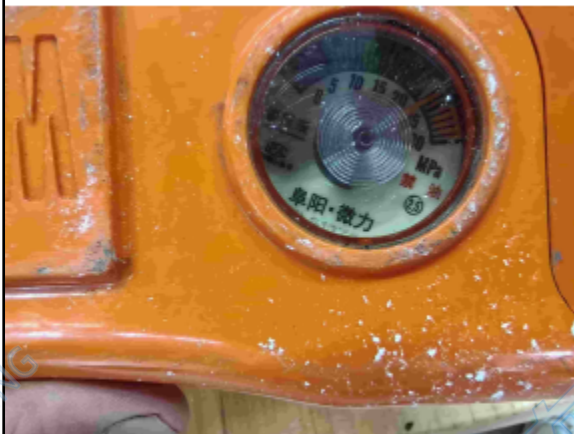
| | | 氧气瓶压力照片 | | | | 更换氢氧化钙后照片 | | |

| | | 氧气瓶压力(MPa) | ≥18MPa | | 23 | 合格 | GB 24502-2023《煤矿用自救器》7.3.1 c | |

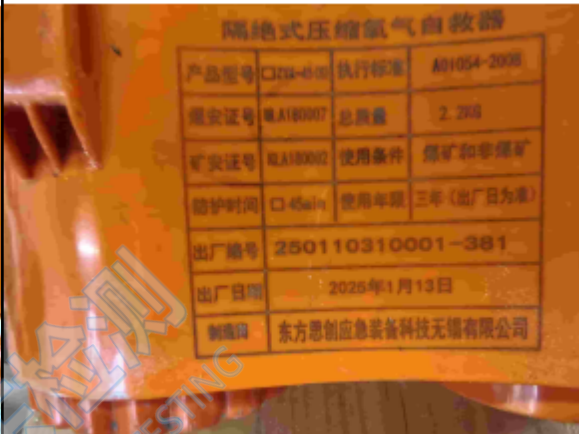
| | | 正压气密性(Pa) | 1min内压力计变化值不应大于50Pa | | 932.20 | 不合格 | GB 24502-2023《煤矿用自救器》6.6.4.2 | |
| | | 负压气密性(Pa) | 1min内压力计变化值不应大于50Pa | | 876.50 | 不合格 | GB 24502-2023《煤矿用自救器》6.6.4.1 | |

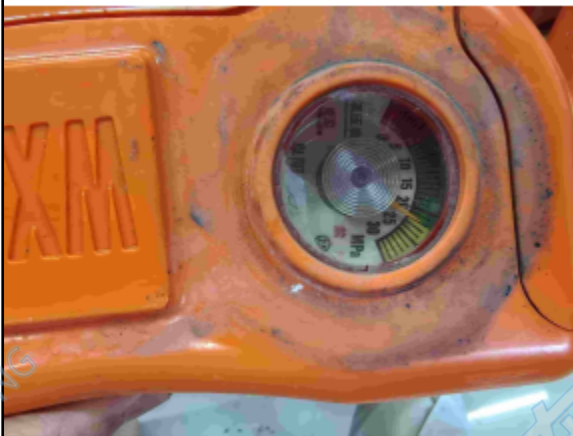
| | | 氧气瓶压力照片 | | | | 更换氢氧化钙后照片 | | |

| | | 氧气瓶压力(MPa) | ≥18MPa | | 22 | 合格 | GB 24502-2023《煤矿用自救器》7.3.1 c | |

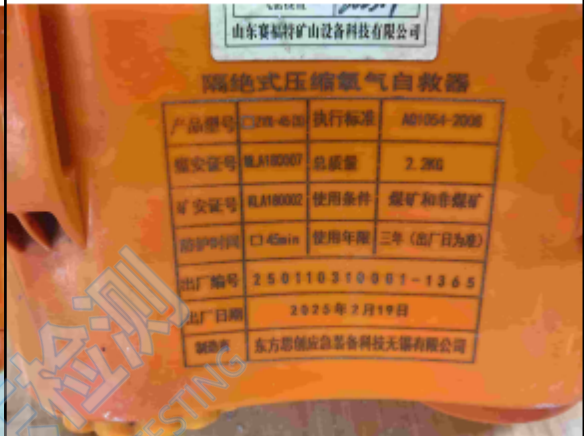
| | | 正压气密性(Pa) | 1min内压力计变化值不应大于50Pa | | 214.90 | 不合格 | GB 24502-2023《煤矿用自救器》6.6.4.2 | |
| | | 负压气密性(Pa) | 1min内压力计变化值不应大于50Pa | | 169.40 | 不合格 | GB 24502-2023《煤矿用自救器》6.6.4.1 | |

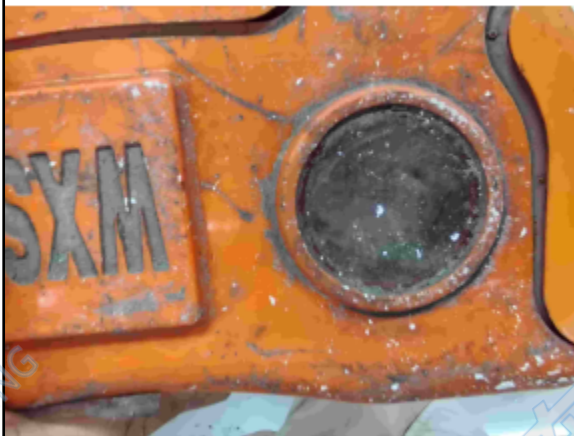
| | | 氧气瓶压力照片 | | | | 更换氢氧化钙后照片 | | |

| | | 氧气瓶压力(MPa) | ≥18MPa | | 22 | 合格 | GB 24502-2023《煤矿用自救器》7.3.1 c | |

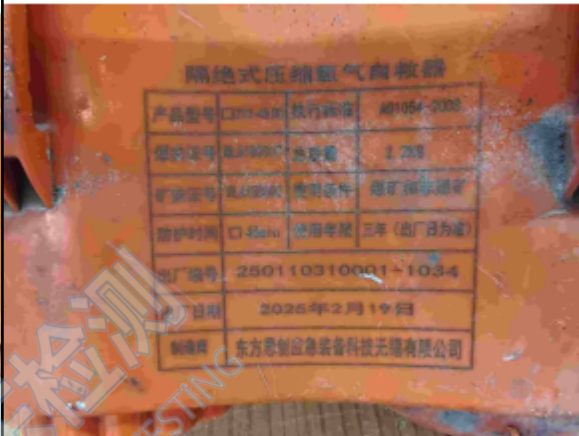
| | | 正压气密性(Pa) | 1min内压力计变化值不应大于50Pa | | 500.16 | 不合格 | GB 24502-2023《煤矿用自救器》6.6.4.2 | |
| | | 负压气密性(Pa) | 1min内压力计变化值不应大于50Pa | | 469.17 | 不合格 | GB 24502-2023《煤矿用自救器》6.6.4.1 | |

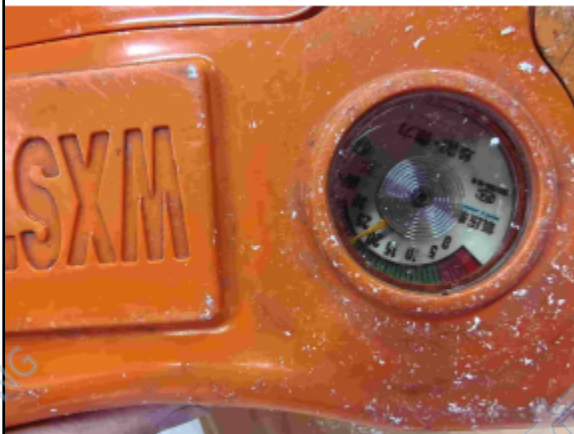
| | | 氧气瓶压力照片 | | | | 更换氢氧化钙后照片 | | |

| | | 氧气瓶压力(MPa) | ≥18MPa | | 23 | 合格 | GB 24502-2023《煤矿用自救器》7.3.1 c | |

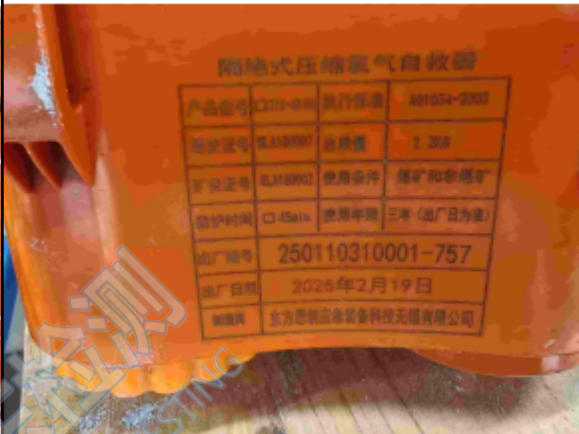
| | | 正压气密性(Pa) | 1min内压力计变化值不应大于50Pa | | 512.70 | 不合格 | GB 24502-2023《煤矿用自救器》6.6.4.2 | |
| | | 负压气密性(Pa) | 1min内压力计变化值不应大于50Pa | | 416.50 | 不合格 | GB 24502-2023《煤矿用自救器》6.6.4.1 | |

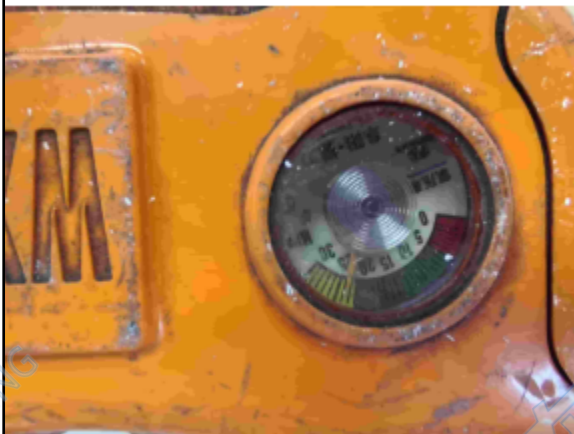
| | | 氧气瓶压力照片 | | | | 更换氢氧化钙后照片 | | |

| | | 氧气瓶压力(MPa) | ≥18MPa | | 24 | 合格 | GB 24502-2023《煤矿用自救器》7.3.1 c | |

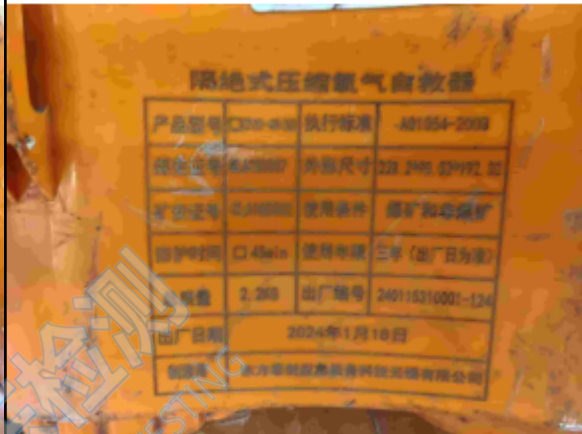
| | | 正压气密性(Pa) | 1min内压力计变化值不应大于50Pa | | 722.40 | 不合格 | GB 24502-2023《煤矿用自救器》6.6.4.2 | |
| | | 负压气密性(Pa) | 1min内压力计变化值不应大于50Pa | | 635.70 | 不合格 | GB 24502-2023《煤矿用自救器》6.6.4.1 | |

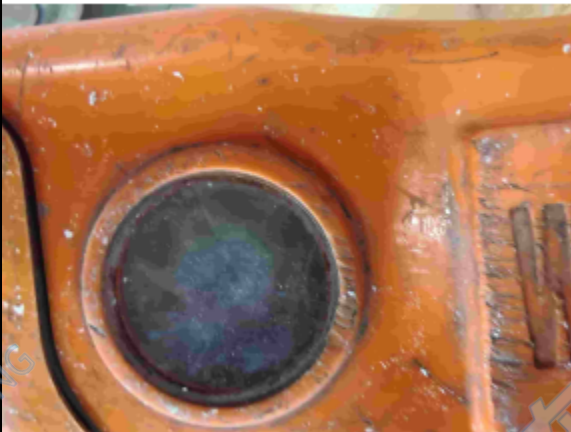
| | | 氧气瓶压力照片 | | | | 更换氢氧化钙后照片 | | |

| | | 氧气瓶压力(MPa) | ≥18MPa | | 22 | 合格 | GB 24502-2023《煤矿用自救器》7.3.1 c | |

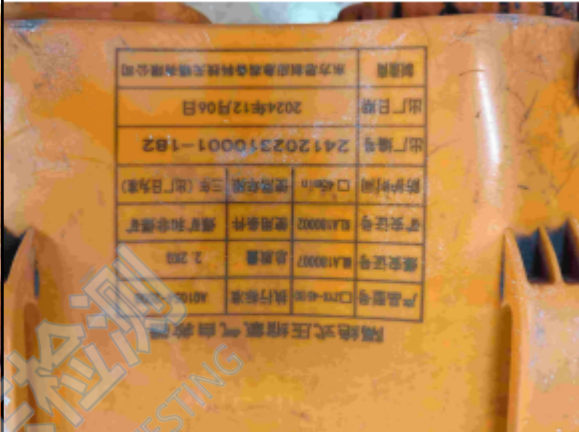
| | | 正压气密性(Pa) | 1min内压力计变化值不应大于50Pa | | 271.10 | 不合格 | GB 24502-2023《煤矿用自救器》6.6.4.2 | |
| | | 负压气密性(Pa) | 1min内压力计变化值不应大于50Pa | | 223.50 | 不合格 | GB 24502-2023《煤矿用自救器》6.6.4.1 | |

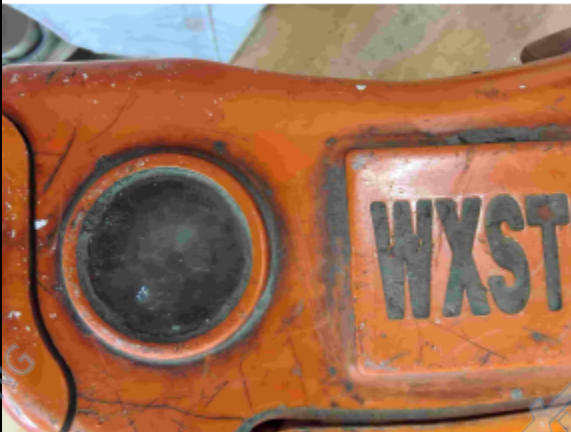
| | | 氧气瓶压力照片 | | | | 更换氢氧化钙后照片 | | |

| | | 氧气瓶压力(MPa) | ≥18MPa | | 23 | 合格 | GB 24502-2023《煤矿用自救器》7.3.1 c | |

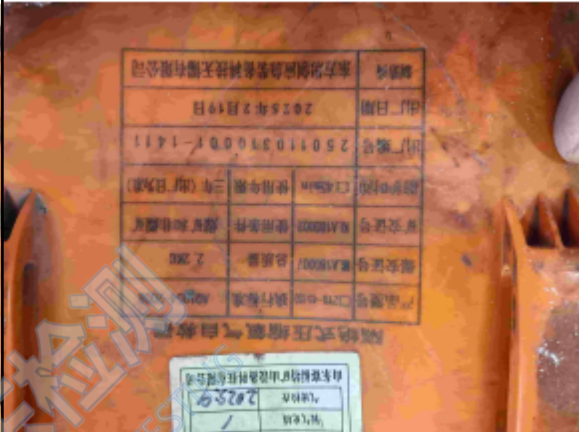
| | | 正压气密性(Pa) | 1min内压力计变化值不应大于50Pa | | 719.40 | 不合格 | GB 24502-2023《煤矿用自救器》6.6.4.2 | |
| | | 负压气密性(Pa) | 1min内压力计变化值不应大于50Pa | | 702.90 | 不合格 | GB 24502-2023《煤矿用自救器》6.6.4.1 | |

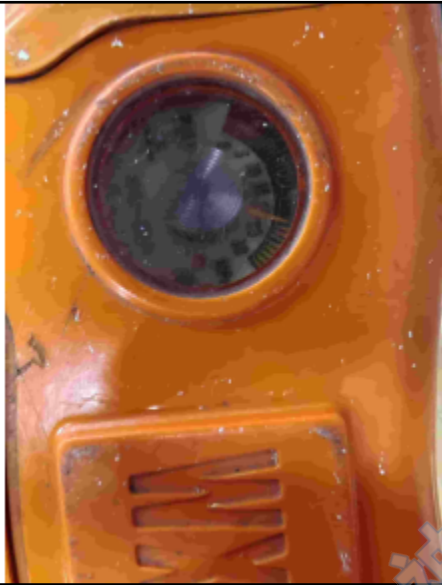
| | | 氧气瓶压力照片 | | | | 更换氢氧化钙后照片 | | |

| | | 氧气瓶压力(MPa) | ≥18MPa | | 20 | 合格 | GB 24502-2023《煤矿用自救器》7.3.1 c | |

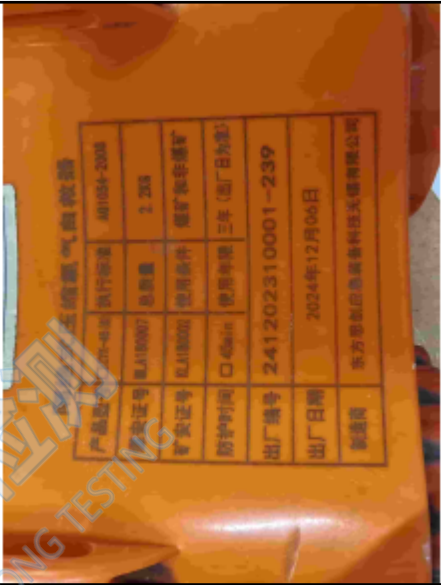
| | | 正压气密性(Pa) | 1min内压力计变化值不应大于50Pa | | 627.50 | 不合格 | GB 24502-2023《煤矿用自救器》6.6.4.2 | |
| | | 负压气密性(Pa) | 1min内压力计变化值不应大于50Pa | | 598.50 | 不合格 | GB 24502-2023《煤矿用自救器》6.6.4.1 | |
