# 检测检验报告

样品名称： 隔绝式压缩氧气自救器（半年）

规格型号： ZYX-45（S）

委托单位： 寸草塔二矿

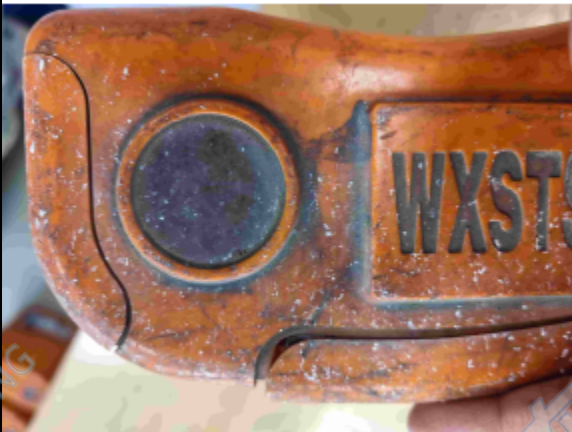
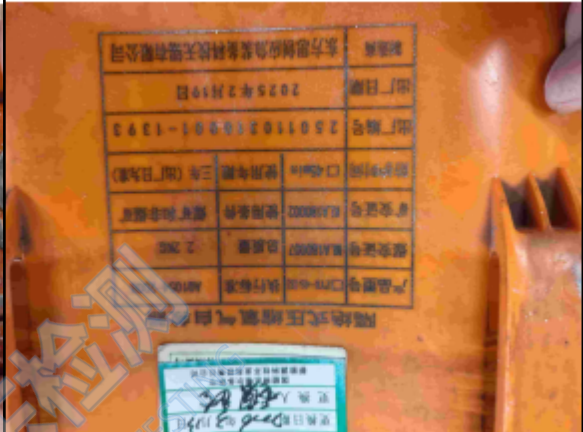
| | | 氧气瓶压力照片 | | | | 更换氢氧化钙后照片 | | |

| | | 氧气瓶压力(MPa) | ≥18MPa | | 20 | 合格 | GB 24502-2023《煤矿用自救器》7.3.1 c | |
| | | 正压气密性(Pa) | 1min内压力计变化值不应大于50Pa | | 484.50 | 不合格 | GB 24502-2023《煤矿用自救器》6.6.4.2 | |
| | | 负压气密性(Pa) | 1min内压力计变化值不应大于50Pa | | 403.50 | 不合格 | GB 24502-2023《煤矿用自救器》6.6.4.1 | |

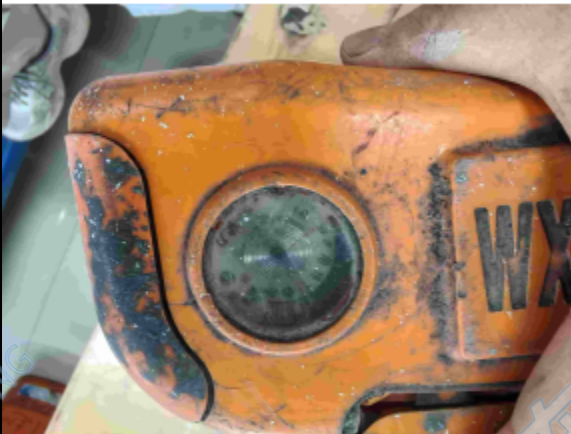
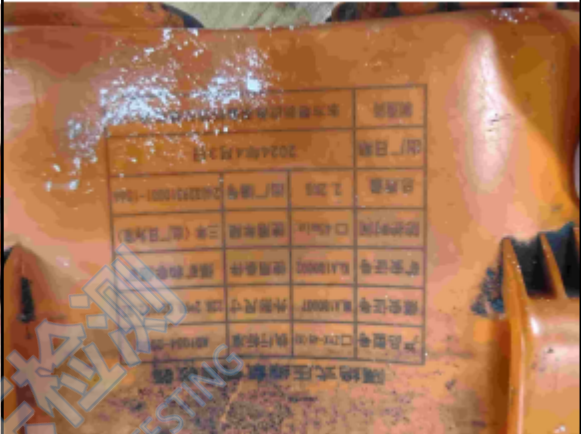
| | | 氧气瓶压力照片 | | | | 更换氢氧化钙后照片 | | |

| | | 氧气瓶压力(MPa) | ≥18MPa | | 20 | 合格 | GB 24502-2023《煤矿用自救器》7.3.1 c | |
| | | 正压气密性(Pa) | 1min内压力计变化值不应大于50Pa | | 570.80 | 不合格 | GB 24502-2023《煤矿用自救器》6.6.4.2 | |
| | | 负压气密性(Pa) | 1min内压力计变化值不应大于50Pa | | 512.30 | 不合格 | GB 24502-2023《煤矿用自救器》6.6.4.1 | |

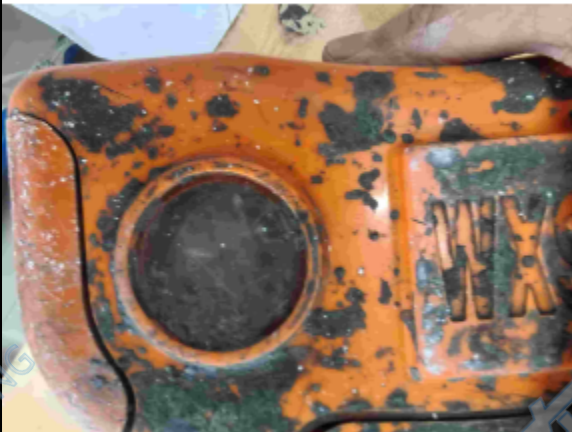
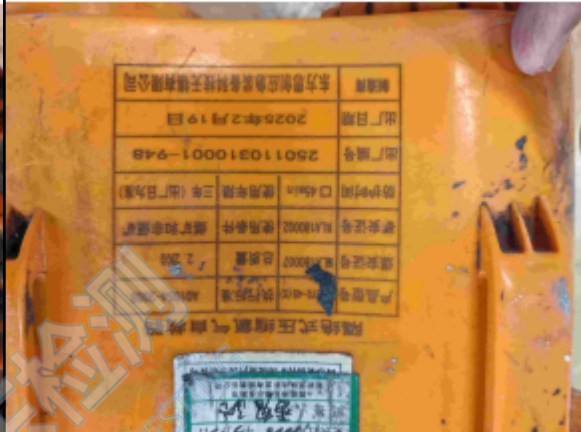
| | | 氧气瓶压力照片 | | | | 更换氢氧化钙后照片 | | |

| | | 氧气瓶压力(MPa) | ≥18MPa | | 23 | 合格 | GB 24502-2023《煤矿用自救器》7.3.1 c | |
| | | 正压气密性(Pa) | 1min内压力计变化值不应大于50Pa | | 606.80 | 不合格 | GB 24502-2023《煤矿用自救器》6.6.4.2 | |
| | | 负压气密性(Pa) | 1min内压力计变化值不应大于50Pa | | 609.10 | 不合格 | GB 24502-2023《煤矿用自救器》6.6.4.1 | |

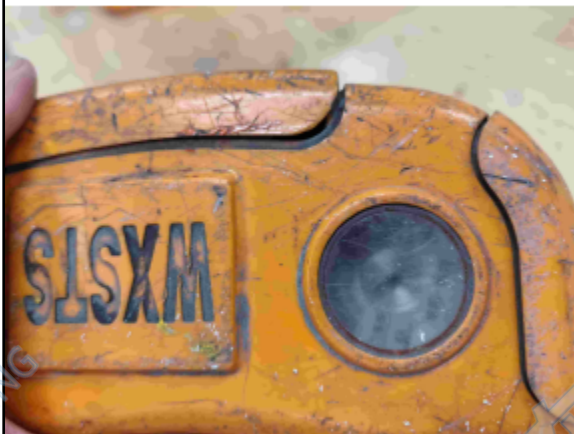
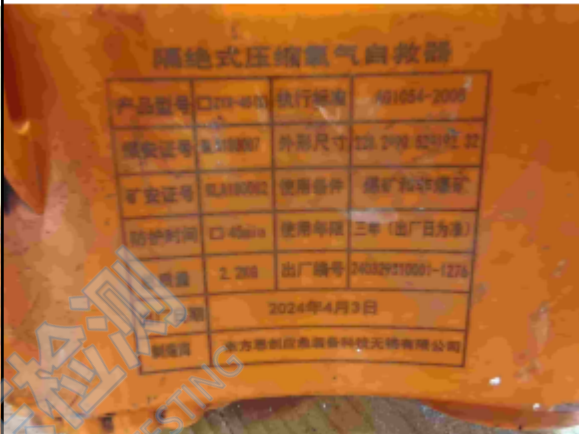
| | | 氧气瓶压力照片 | | | | 更换氢氧化钙后照片 | | |

| | | 氧气瓶压力(MPa) | ≥18MPa | | 22 | 合格 | GB 24502-2023《煤矿用自救器》7.3.1 c | |
| | | 正压气密性(Pa) | 1min内压力计变化值不应大于50Pa | | 49.00 | 合格 | GB 24502-2023《煤矿用自救器》6.6.4.2 | |
| | | 负压气密性(Pa) | 1min内压力计变化值不应大于50Pa | | 37.00 | 合格 | GB 24502-2023《煤矿用自救器》6.6.4.1 | |

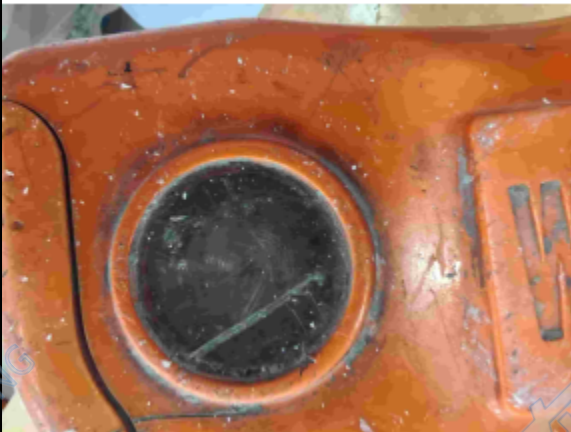
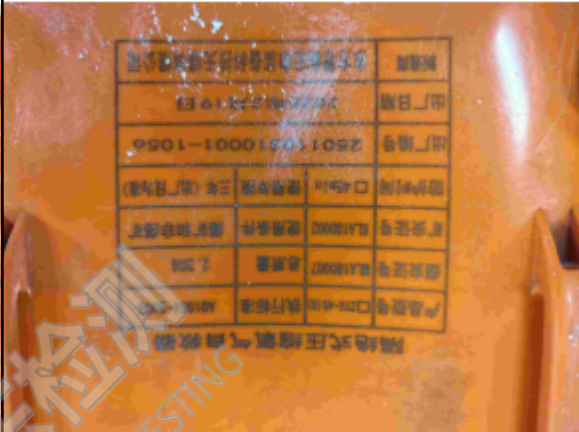
| | | 氧气瓶压力照片 | | | | 更换氢氧化钙后照片 | | |

| | | 氧气瓶压力(MPa) | ≥18MPa | | 22 | 合格 | GB 24502-2023《煤矿用自救器》7.3.1 c | |
| | | 正压气密性(Pa) | 1min内压力计变化值不应大于50Pa | | 130.80 | 不合格 | GB 24502-2023《煤矿用自救器》6.6.4.2 | |
| | | 负压气密性(Pa) | 1min内压力计变化值不应大于50Pa | | 120.10 | 不合格 | GB 24502-2023《煤矿用自救器》6.6.4.1 | |

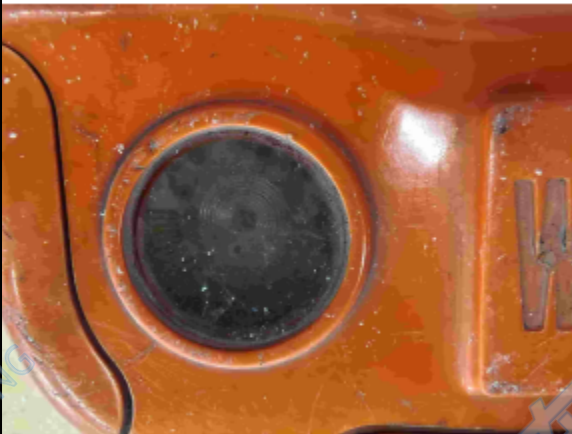
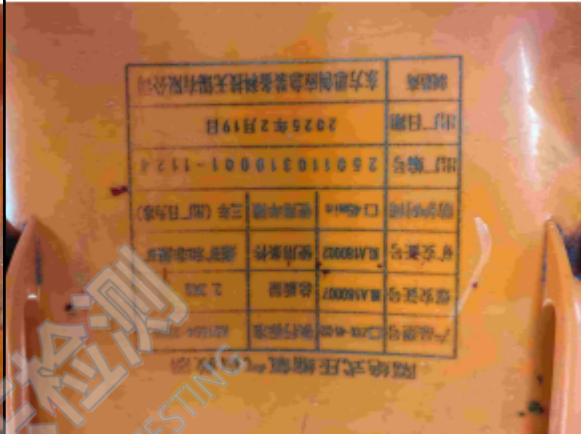
| | | 氧气瓶压力照片 | | | | 更换氢氧化钙后照片 | | |

| | | 氧气瓶压力(MPa) | ≥18MPa | | 23 | 合格 | GB 24502-2023《煤矿用自救器》7.3.1 c | |
| | | 正压气密性(Pa) | 1min内压力计变化值不应大于50Pa | | 529.10 | 不合格 | GB 24502-2023《煤矿用自救器》6.6.4.2 | |
| | | 负压气密性(Pa) | 1min内压力计变化值不应大于50Pa | | 534.20 | 不合格 | GB 24502-2023《煤矿用自救器》6.6.4.1 | |

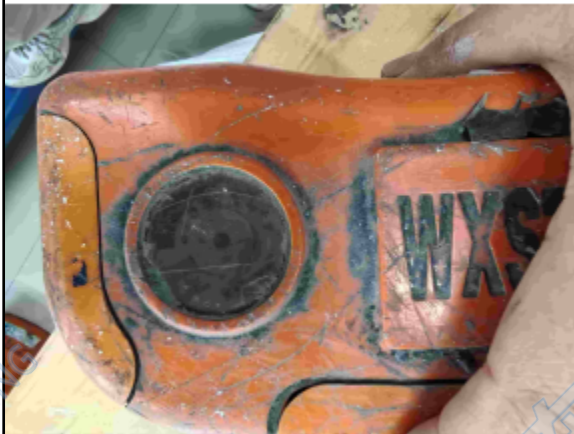
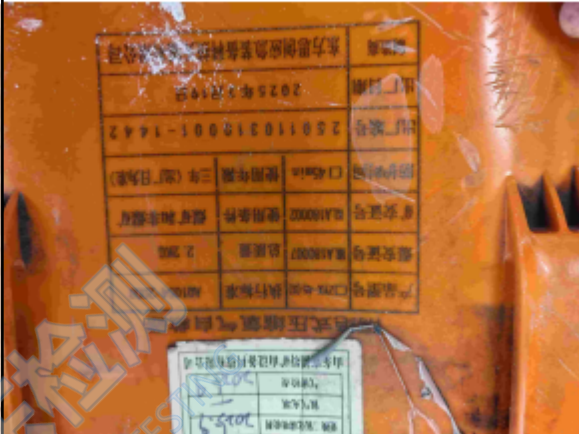
| | | 氧气瓶压力照片 | | | | 更换氢氧化钙后照片 | | |

| | | 氧气瓶压力(MPa) | ≥18MPa | | 22 | 合格 | GB 24502-2023《煤矿用自救器》7.3.1 c | |
| | | 正压气密性(Pa) | 1min内压力计变化值不应大于50Pa | | 618.60 | 不合格 | GB 24502-2023《煤矿用自救器》6.6.4.2 | |
| | | 负压气密性(Pa) | 1min内压力计变化值不应大于50Pa | | 572.40 | 不合格 | GB 24502-2023《煤矿用自救器》6.6.4.1 | |

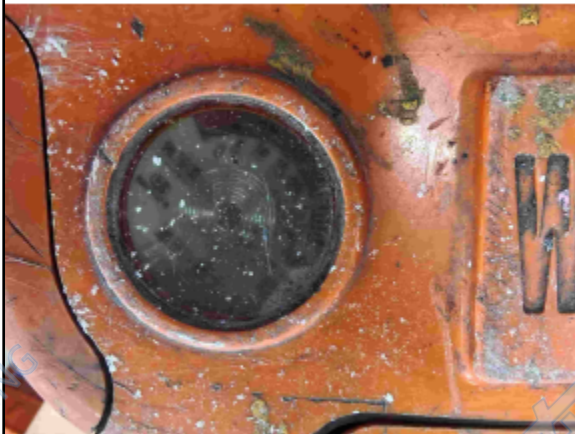
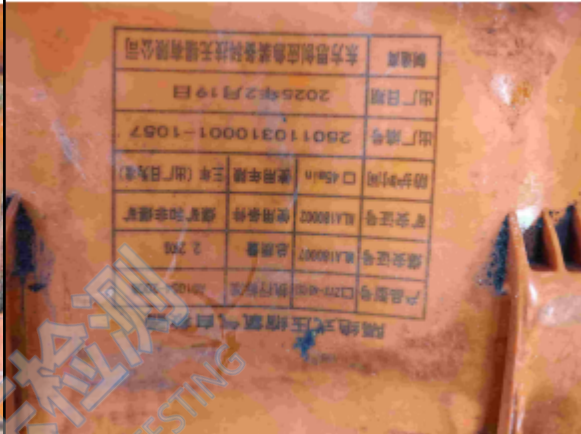
| | | 氧气瓶压力照片 | | | | 更换氢氧化钙后照片 | | |

| | | 氧气瓶压力(MPa) | ≥18MPa | | 22 | 合格 | GB 24502-2023《煤矿用自救器》7.3.1 c | |
| | | 正压气密性(Pa) | 1min内压力计变化值不应大于50Pa | | 396.40 | 不合格 | GB 24502-2023《煤矿用自救器》6.6.4.2 | |
| | | 负压气密性(Pa) | 1min内压力计变化值不应大于50Pa | | 292.40 | 不合格 | GB 24502-2023《煤矿用自救器》6.6.4.1 | |

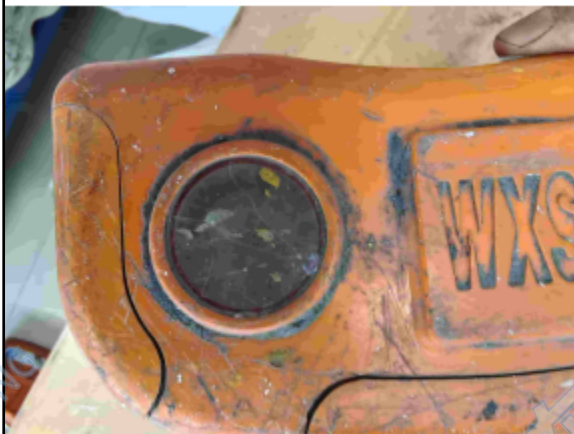
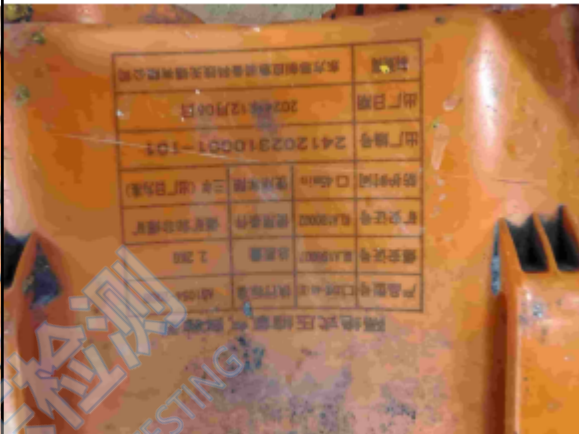
| | | 氧气瓶压力照片 | | | | 更换氢氧化钙后照片 | | |

| | | 氧气瓶压力(MPa) | ≥18MPa | | 22 | 合格 | GB 24502-2023《煤矿用自救器》7.3.1 c | |
| | | 正压气密性(Pa) | 1min内压力计变化值不应大于50Pa | | 120.00 | 不合格 | GB 24502-2023《煤矿用自救器》6.6.4.2 | |
| | | 负压气密性(Pa) | 1min内压力计变化值不应大于50Pa | | 109.00 | 不合格 | GB 24502-2023《煤矿用自救器》6.6.4.1 | |

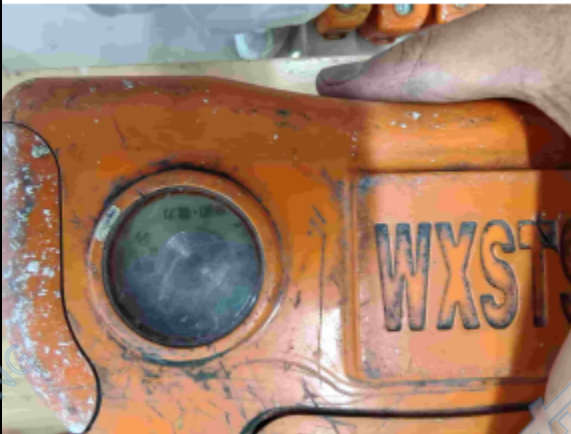
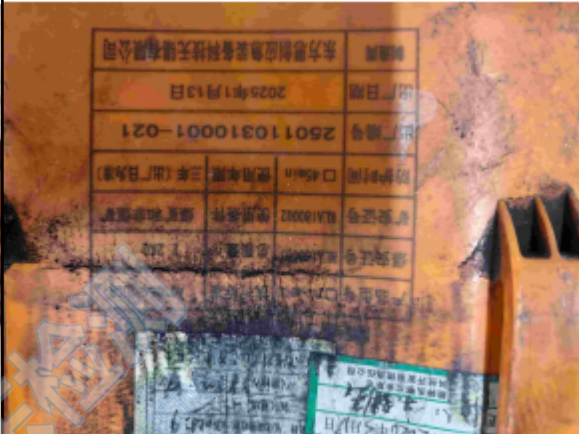
| | | 氧气瓶压力照片 | | | | 更换氢氧化钙后照片 | | |

| | | 氧气瓶压力(MPa) | ≥18MPa | | 23 | 合格 | GB 24502-2023《煤矿用自救器》7.3.1 c | |
| | | 正压气密性(Pa) | 1min内压力计变化值不应大于50Pa | | 774.50 | 不合格 | GB 24502-2023《煤矿用自救器》6.6.4.2 | |
| | | 负压气密性(Pa) | 1min内压力计变化值不应大于50Pa | | 623.50 | 不合格 | GB 24502-2023《煤矿用自救器》6.6.4.1 | |
