# 检测检验报告

样品名称： 隔绝式压缩氧气自救器（半年）

规格型号： ZYX-45（S）

委托单位： 寸草塔二矿

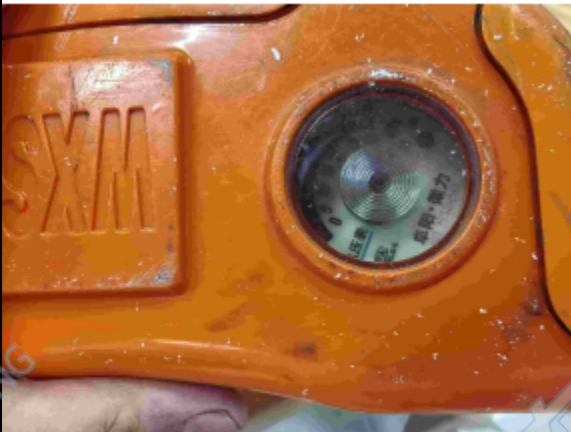
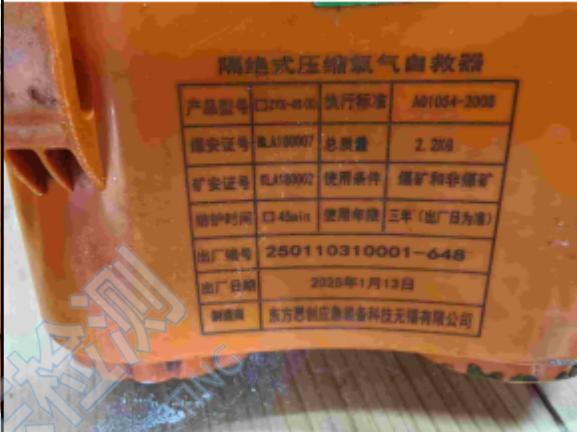
| | | 氧气瓶压力照片 | | | | 更换氢氧化钙后照片 | | |

| | | 氧气瓶压力(MPa) | ≥18MPa | | 21 | 合格 | GB 24502-2023《煤矿用自救器》7.3.1 c | |
| | | 正压气密性(Pa) | 1min内压力计变化值不应大于50Pa | | 449.80 | 不合格 | GB 24502-2023《煤矿用自救器》6.6.4.2 | |
| | | 负压气密性(Pa) | 1min内压力计变化值不应大于50Pa | | 501.20 | 不合格 | GB 24502-2023《煤矿用自救器》6.6.4.1 | |

| 序号 | 样品状态 | 橙色整机完好 | 出厂编号 | 250110310001-648 | | 更换氢氧化钙日期 | 2026-08-07 | |

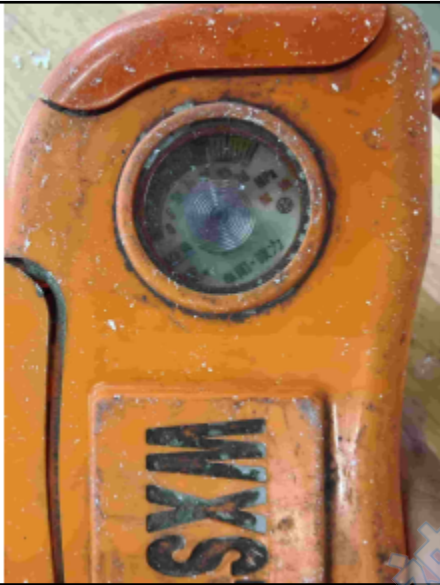
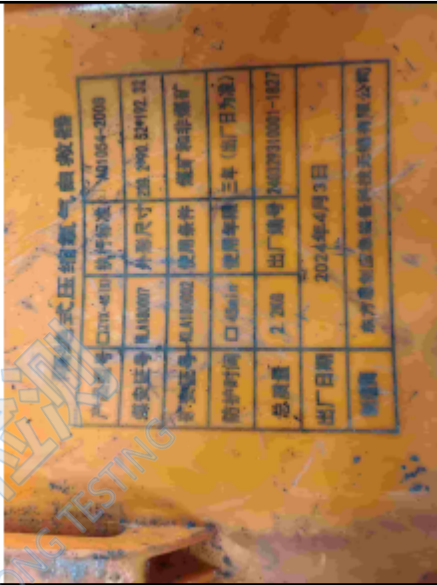
| | | 氧气瓶压力照片 | | | | 更换氢氧化钙后照片 | | |

| | | 氧气瓶压力(MPa) | ≥18MPa | | 22 | 合格 | GB 24502-2023《煤矿用自救器》7.3.1 c | |
| | | 正压气密性(Pa) | 1min内压力计变化值不应大于50Pa | | 744.80 | 不合格 | GB 24502-2023《煤矿用自救器》6.6.4.2 | |
| | | 负压气密性(Pa) | 1min内压力计变化值不应大于50Pa | | 693.50 | 不合格 | GB 24502-2023《煤矿用自救器》6.6.4.1 | |

| 序号 | 样品状态 | 橙色整机完好 | 出厂编号 | 240329310001-1827 | | 更换氢氧化钙日期 | 2026-08-07 | |

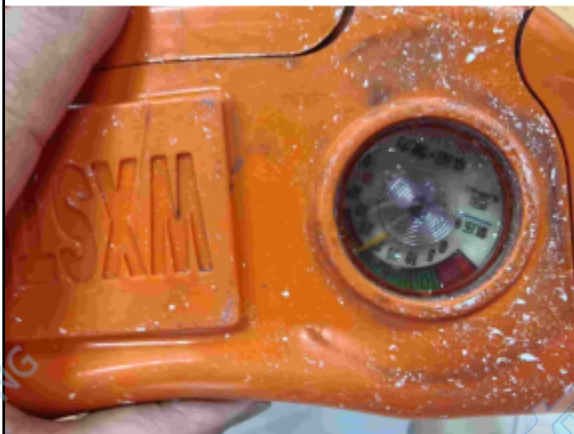
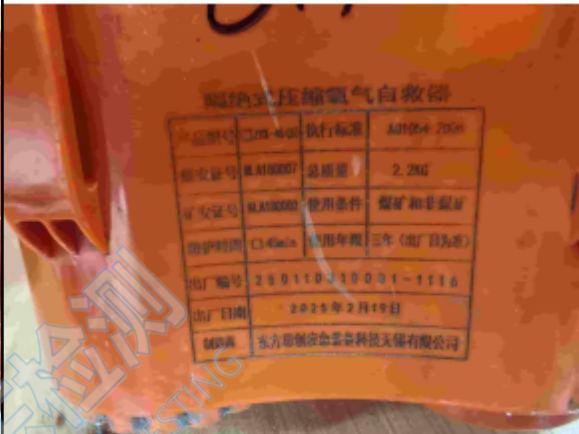
| | | 氧气瓶压力照片 | | | | 更换氢氧化钙后照片 | | |

| | | 氧气瓶压力(MPa) | ≥18MPa | | 22 | 合格 | GB 24502-2023《煤矿用自救器》7.3.1 c | |
| | | 正压气密性(Pa) | 1min内压力计变化值不应大于50Pa | | 346.40 | 不合格 | GB 24502-2023《煤矿用自救器》6.6.4.2 | |
| | | 负压气密性(Pa) | 1min内压力计变化值不应大于50Pa | | 321.90 | 不合格 | GB 24502-2023《煤矿用自救器》6.6.4.1 | |

| 序号 | 样品状态 | 橙色整机完好 | 出厂编号 | 250110310001-1116 | | 更换氢氧化钙日期 | 2026-08-07 | |

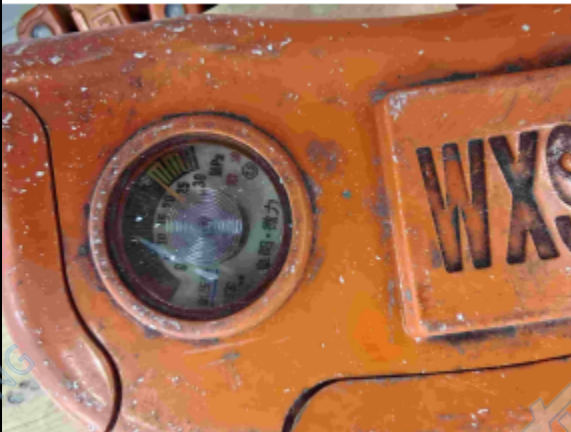
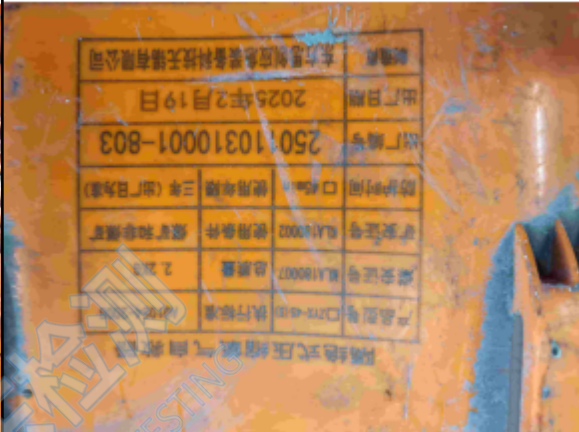
| | | 氧气瓶压力照片 | | | | 更换氢氧化钙后照片 | | |

| | | 氧气瓶压力(MPa) | ≥18MPa | | 22 | 合格 | GB 24502-2023《煤矿用自救器》7.3.1 c | |
| | | 正压气密性(Pa) | 1min内压力计变化值不应大于50Pa | | 762.30 | 不合格 | GB 24502-2023《煤矿用自救器》6.6.4.2 | |
| | | 负压气密性(Pa) | 1min内压力计变化值不应大于50Pa | | 692.10 | 不合格 | GB 24502-2023《煤矿用自救器》6.6.4.1 | |

| 序号 | 样品状态 | 橙色整机完好 | 出厂编号 | 250110310001-803 | | 更换氢氧化钙日期 | 2026-08-07 | |

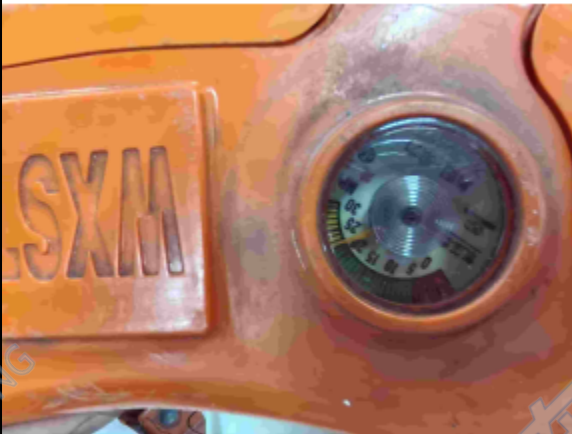
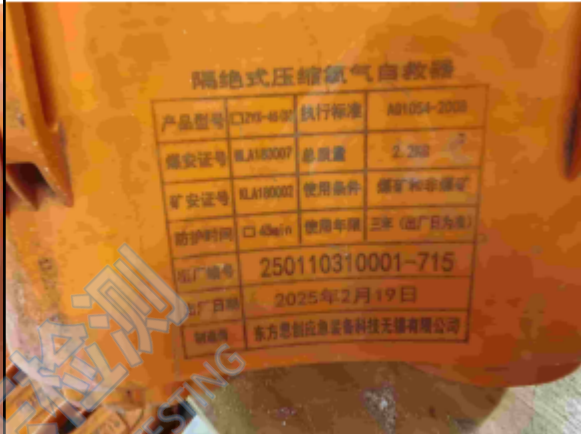
| | | 氧气瓶压力照片 | | | | 更换氢氧化钙后照片 | | |

| | | 氧气瓶压力(MPa) | ≥18MPa | | 22 | 合格 | GB 24502-2023《煤矿用自救器》7.3.1 c | |
| | | 正压气密性(Pa) | 1min内压力计变化值不应大于50Pa | | 411.80 | 不合格 | GB 24502-2023《煤矿用自救器》6.6.4.2 | |
| | | 负压气密性(Pa) | 1min内压力计变化值不应大于50Pa | | 321.30 | 不合格 | GB 24502-2023《煤矿用自救器》6.6.4.1 | |

| 序号 | 样品状态 | 橙色整机完好 | 出厂编号 | 250110310001-715 | | 更换氢氧化钙日期 | 2026-08-07 | |

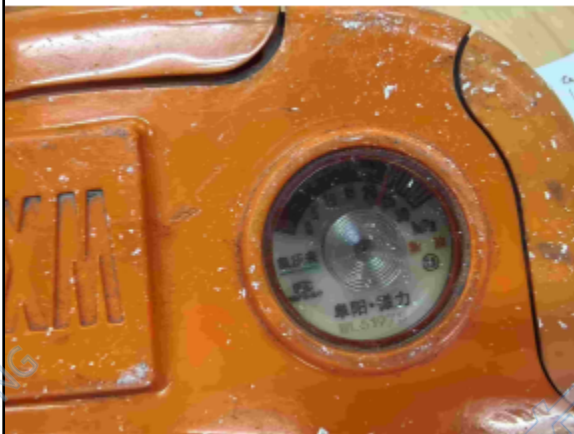
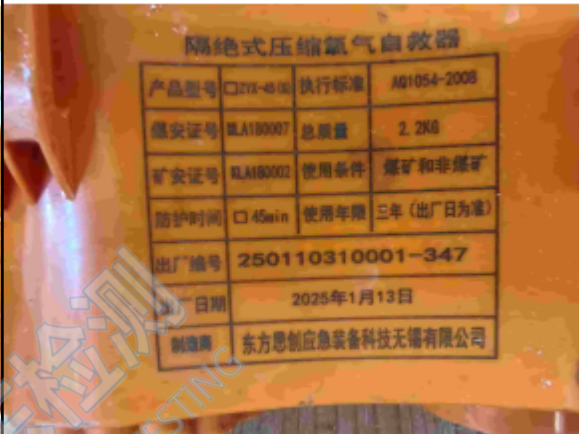
| | | 氧气瓶压力照片 | | | | 更换氢氧化钙后照片 | | |

| | | 氧气瓶压力(MPa) | ≥18MPa | | 22 | 合格 | GB 24502-2023《煤矿用自救器》7.3.1 c | |
| | | 正压气密性(Pa) | 1min内压力计变化值不应大于50Pa | | 645.10 | 不合格 | GB 24502-2023《煤矿用自救器》6.6.4.2 | |
| | | 负压气密性(Pa) | 1min内压力计变化值不应大于50Pa | | 621.30 | 不合格 | GB 24502-2023《煤矿用自救器》6.6.4.1 | |

| 序号 | 样品状态 | 橙色整机完好 | 出厂编号 | 250110310001-347 | | 更换氢氧化钙日期 | 2026-08-07 | |

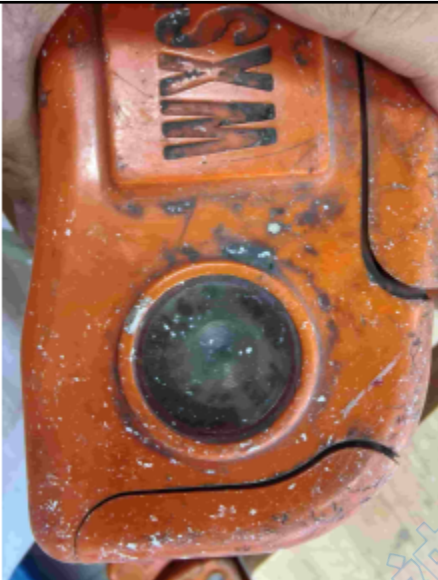
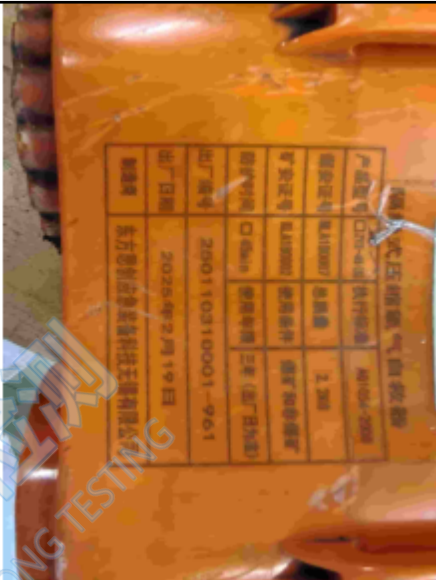
| | | 氧气瓶压力照片 | | | | 更换氢氧化钙后照片 | | |

| | | 氧气瓶压力(MPa) | ≥18MPa | | 23 | 合格 | GB 24502-2023《煤矿用自救器》7.3.1 c | |
| | | 正压气密性(Pa) | 1min内压力计变化值不应大于50Pa | | 448.20 | 不合格 | GB 24502-2023《煤矿用自救器》6.6.4.2 | |
| | | 负压气密性(Pa) | 1min内压力计变化值不应大于50Pa | | 436.30 | 不合格 | GB 24502-2023《煤矿用自救器》6.6.4.1 | |

| 序号 | 样品状态 | 橙色整机完好 | 出厂编号 | 250110310001-961 | | 更换氢氧化钙日期 | 2026-08-07 | |

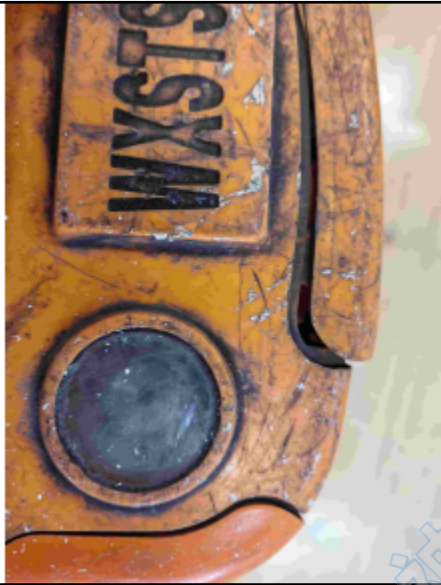
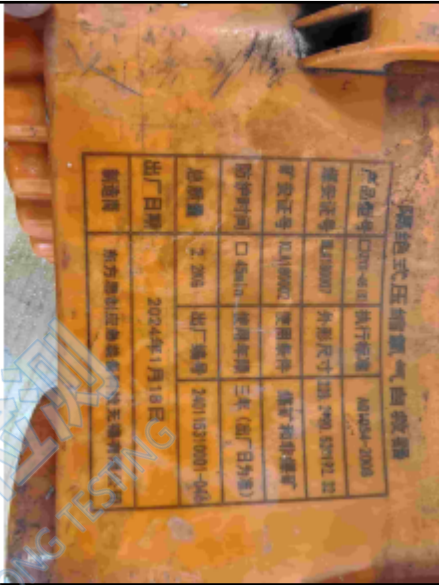
| | | 氧气瓶压力照片 | | | | 更换氢氧化钙后照片 | | |

| | | 氧气瓶压力(MPa) | ≥18MPa | | 18 | 合格 | GB 24502-2023《煤矿用自救器》7.3.1 c | |
| | | 正压气密性(Pa) | 1min内压力计变化值不应大于50Pa | | 444.20 | 不合格 | GB 24502-2023《煤矿用自救器》6.6.4.2 | |
| | | 负压气密性(Pa) | 1min内压力计变化值不应大于50Pa | | 623.10 | 不合格 | GB 24502-2023《煤矿用自救器》6.6.4.1 | |

| 序号 | 样品状态 | 橙色整机完好 | 出厂编号 | 240115310001-046 | | 更换氢氧化钙日期 | 2026-08-07 | |

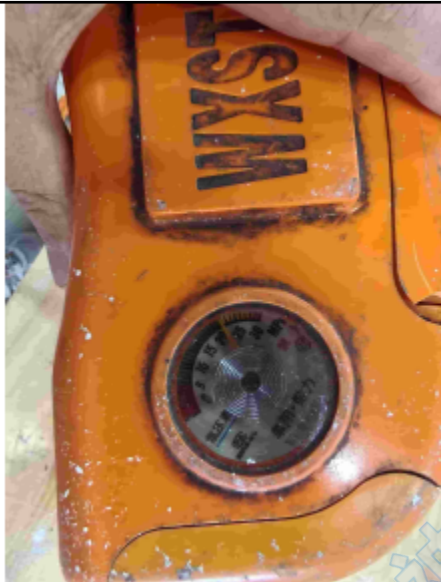
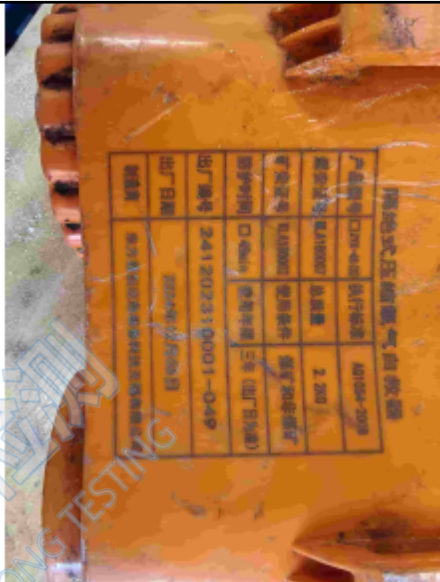
| | | 氧气瓶压力照片 | | | | 更换氢氧化钙后照片 | | |

| | | 氧气瓶压力(MPa) | ≥18MPa | | 22 | 合格 | GB 24502-2023《煤矿用自救器》7.3.1 c | |
| | | 正压气密性(Pa) | 1min内压力计变化值不应大于50Pa | | 625.70 | 不合格 | GB 24502-2023《煤矿用自救器》6.6.4.2 | |
| | | 负压气密性(Pa) | 1min内压力计变化值不应大于50Pa | | 613.20 | 不合格 | GB 24502-2023《煤矿用自救器》6.6.4.1 | |

| 序号 | 样品状态 | 橙色整机完好 | 出厂编号 | 241202310001-049 | | 更换氢氧化钙日期 | 2026-08-07 | |

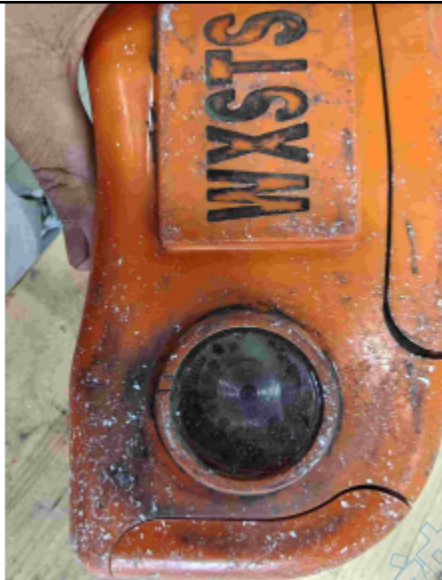
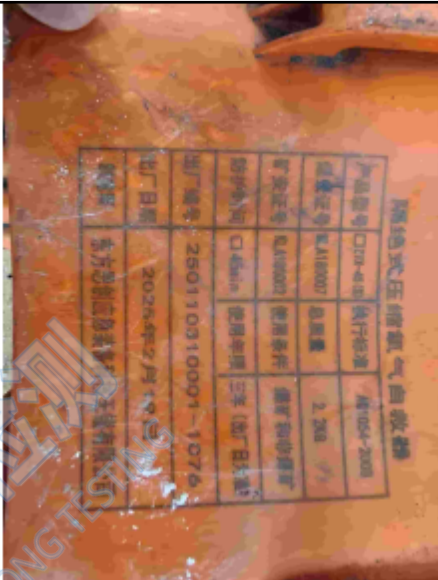
| | | 氧气瓶压力照片 | | | | 更换氢氧化钙后照片 | | |

| | | 氧气瓶压力(MPa) | ≥18MPa | | 23 | 合格 | GB 24502-2023《煤矿用自救器》7.3.1 c | |
| | | 正压气密性(Pa) | 1min内压力计变化值不应大于50Pa | | 238.00 | 不合格 | GB 24502-2023《煤矿用自救器》6.6.4.2 | |
| | | 负压气密性(Pa) | 1min内压力计变化值不应大于50Pa | | 197.00 | 不合格 | GB 24502-2023《煤矿用自救器》6.6.4.1 | |

| 序号 | 样品状态 | 橙色整机完好 | 出厂编号 | 250110310001-1076 | | 更换氢氧化钙日期 | 2026-08-07 | |
