# 检测检验报告

样品名称： 隔绝式压缩氧气自救器（半年）

规格型号： ZYX-45（S）

委托单位： 寸草塔二矿

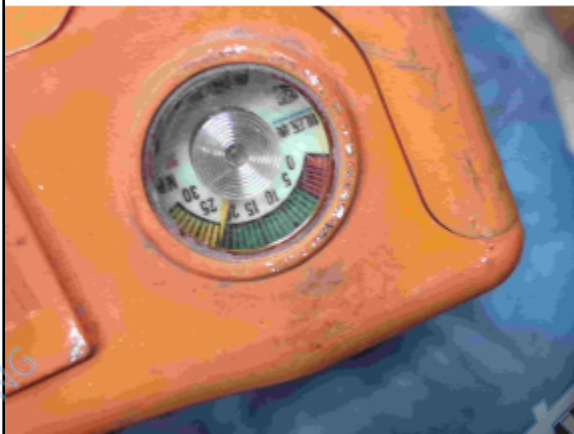
| | | 氧气瓶压力照片 | | | | 更换氢氧化钙后照片 | | |

| | | 氧气瓶压力(MPa) | ≥18MPa | | 22 | 合格 | GB 24502-2023《煤矿用自救器》7.3.1 c | |

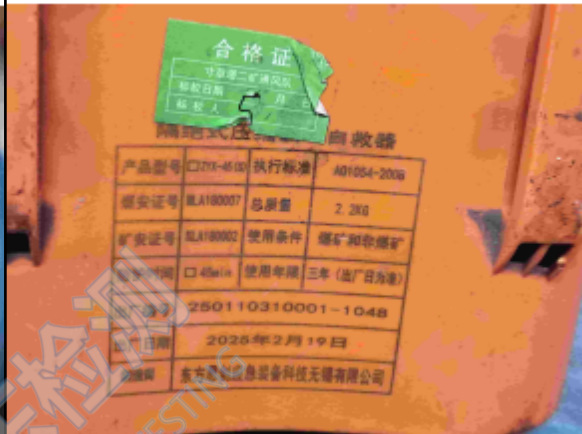
| | | 正压气密性(Pa) | 1min内压力计变化值不应大于50Pa | | 181.00 | 不合格 | GB 24502-2023《煤矿用自救器》6.6.4.2 | |
| | | 负压气密性(Pa) | 1min内压力计变化值不应大于50Pa | | 236.40 | 不合格 | GB 24502-2023《煤矿用自救器》6.6.4.1 | |

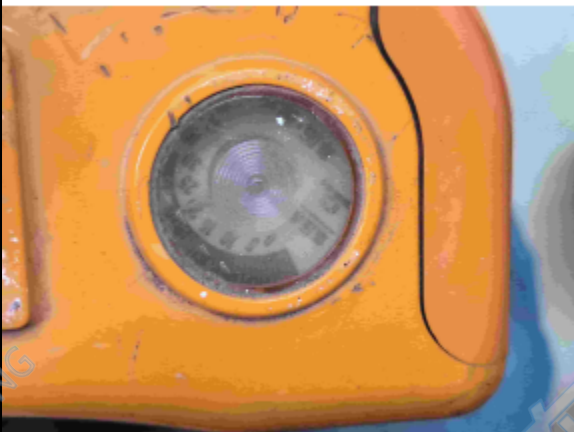
| | | 氧气瓶压力照片 | | | | 更换氢氧化钙后照片 | | |

| | | 氧气瓶压力(MPa) | ≥18MPa | | 22 | 合格 | GB 24502-2023《煤矿用自救器》7.3.1 c | |

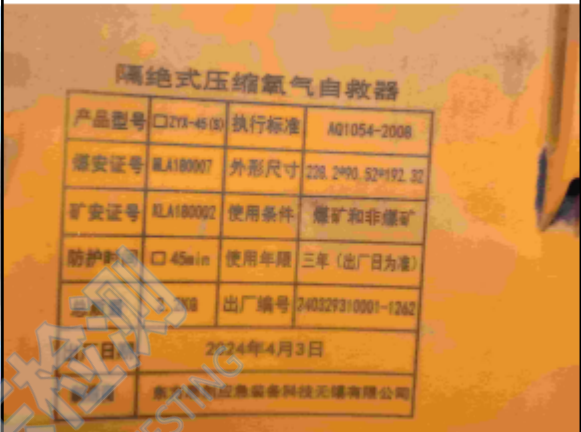
| | | 正压气密性(Pa) | 1min内压力计变化值不应大于50Pa | | 466.80 | 不合格 | GB 24502-2023《煤矿用自救器》6.6.4.2 | |
| | | 负压气密性(Pa) | 1min内压力计变化值不应大于50Pa | | 521.10 | 不合格 | GB 24502-2023《煤矿用自救器》6.6.4.1 | |

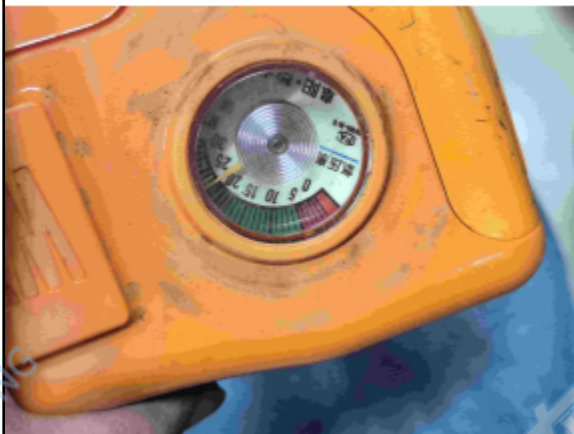
| | | 氧气瓶压力照片 | | | | 更换氢氧化钙后照片 | | |

| | | 氧气瓶压力(MPa) | ≥18MPa | | 22 | 合格 | GB 24502-2023《煤矿用自救器》7.3.1 c | |

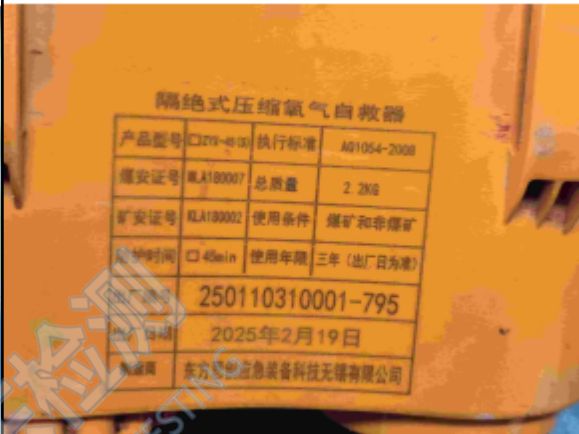
| | | 正压气密性(Pa) | 1min内压力计变化值不应大于50Pa | | 124.20 | 不合格 | GB 24502-2023《煤矿用自救器》6.6.4.2 | |
| | | 负压气密性(Pa) | 1min内压力计变化值不应大于50Pa | | 216.40 | 不合格 | GB 24502-2023《煤矿用自救器》6.6.4.1 | |

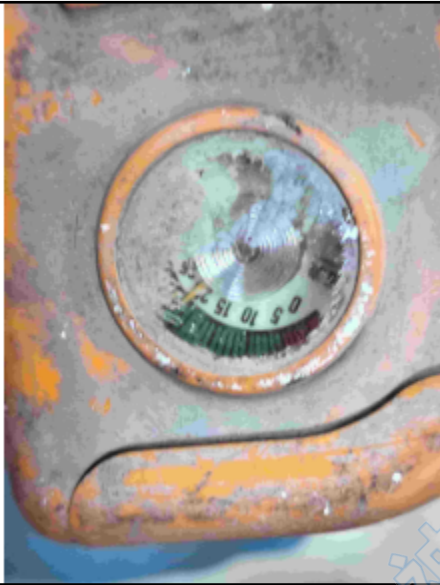
| | | 氧气瓶压力照片 | | | | 更换氢氧化钙后照片 | |

| | | 氧气瓶压力(MPa) | ≥18MPa | | 23 | 合格 | GB 24502-2023《煤矿用自救器》7.3.1 c |

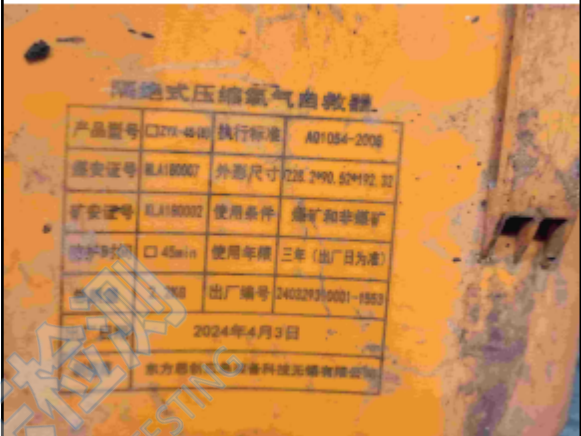
| | | 正压气密性(Pa) | 1min内压力计变化值不应大于50Pa | | 320.40 | 不合格 | GB 24502-2023《煤矿用自救器》6.6.4.2 |
| | | 负压气密性(Pa) | 1min内压力计变化值不应大于50Pa | | 276.20 | 不合格 | GB 24502-2023《煤矿用自救器》6.6.4.1 |

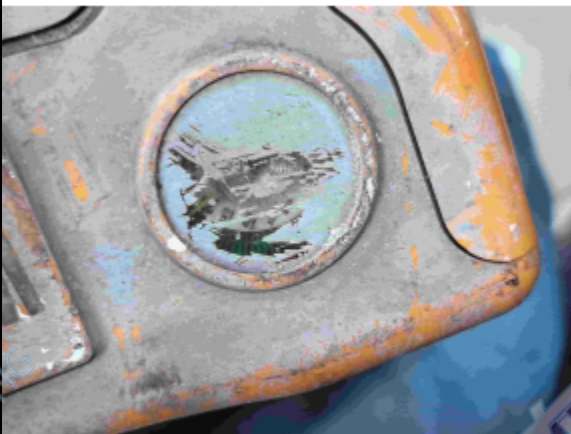
| | | 氧气瓶压力照片 | | | | 更换氢氧化钙后照片 | | |

| | | 氧气瓶压力(MPa) | ≥18MPa | | 22 | 合格 | GB 24502-2023《煤矿用自救器》7.3.1 c | |

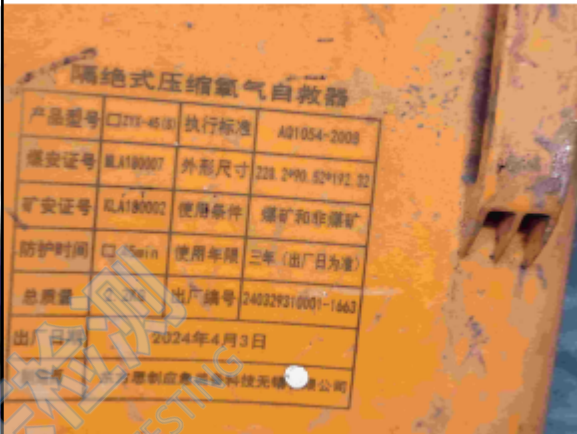
| | | 正压气密性(Pa) | 1min内压力计变化值不应大于50Pa | | 278.90 | 不合格 | GB 24502-2023《煤矿用自救器》6.6.4.2 | |
| | | 负压气密性(Pa) | 1min内压力计变化值不应大于50Pa | | 194.60 | 不合格 | GB 24502-2023《煤矿用自救器》6.6.4.1 | |

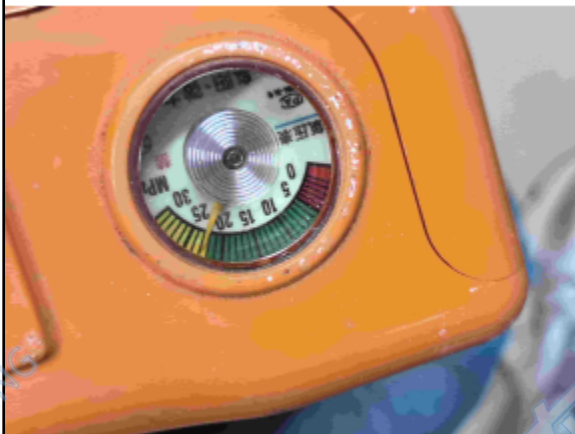
| | | 氧气瓶压力照片 | | | | 更换氢氧化钙后照片 | | |

| | | 氧气瓶压力(MPa) | ≥18MPa | | 22 | 合格 | GB 24502-2023《煤矿用自救器》7.3.1 c | |

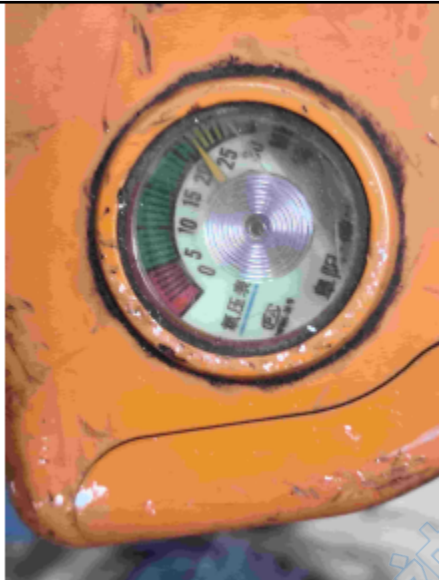
| | | 氧气瓶压力照片 | | | | 更换氢氧化钙后照片 | | |

| | | 氧气瓶压力(MPa) | ≥18MPa | | 22 | 合格 | GB 24502-2023《煤矿用自救器》7.3.1 c | |

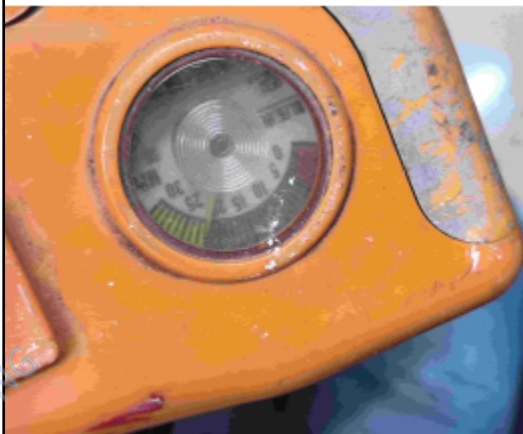
| | | 氧气瓶压力照片 | | | | 更换氢氧化钙后照片 | | |

| | | 氧气瓶压力(MPa) | ≥18MPa | | 22 | 合格 | GB 24502-2023《煤矿用自救器》7.3.1 c | |

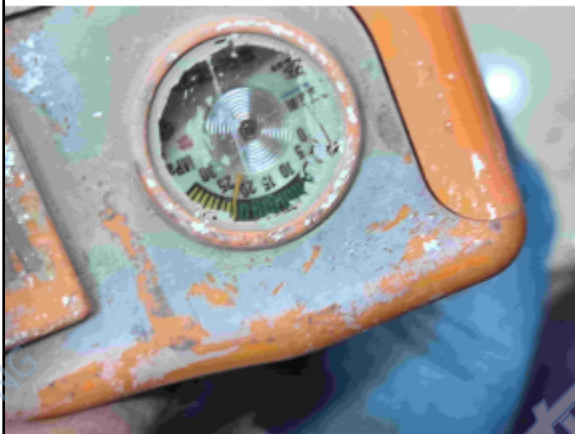
| | | 氧气瓶压力照片 | | | | 更换氢氧化钙后照片 | | |

| | | 氧气瓶压力(MPa) | ≥18MPa | | 23 | 合格 | GB 24502-2023《煤矿用自救器》7.3.1 c | |

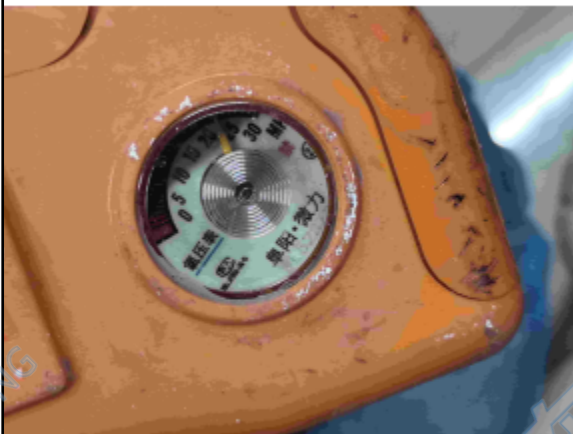
| | | 氧气瓶压力照片 | | | | 更换氢氧化钙后照片 | | |

| | | 氧气瓶压力(MPa) | ≥18MPa | | 22 | 合格 | GB 24502-2023《煤矿用自救器》7.3.1 c | |
