# 检测检验报告

样品名称： 隔绝式压缩氧气自救器（半年）

规格型号： ZYX-45（S）

委托单位： 寸草塔二矿

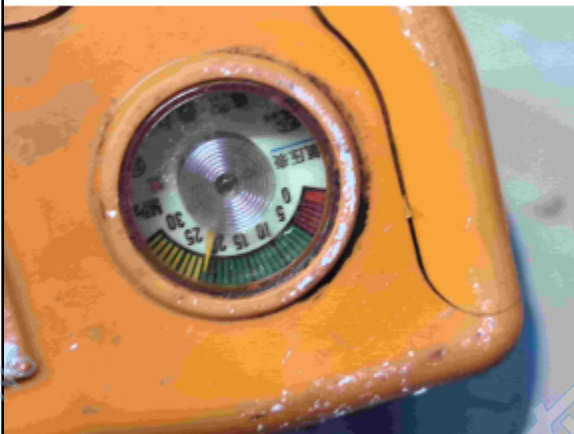
| | | 氧气瓶压力(MPa) | ≥18MPa | | 22 | 合格 | GB 24502-2023《煤矿用自救器》7.3.1 c | |

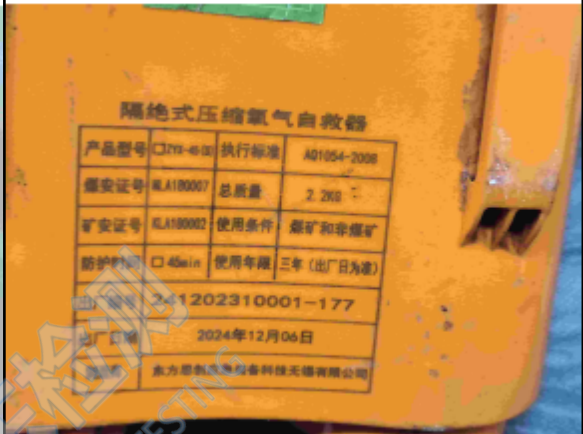
| | | 正压气密性(Pa) | 1min内压力计变化值不应大于50Pa | | 164.30 | 不合格 | GB 24502-2023《煤矿用自救器》6.6.4.2 | |
| | | 负压气密性(Pa) | 1min内压力计变化值不应大于50Pa | | 88.40 | 不合格 | GB 24502-2023《煤矿用自救器》6.6.4.1 | |

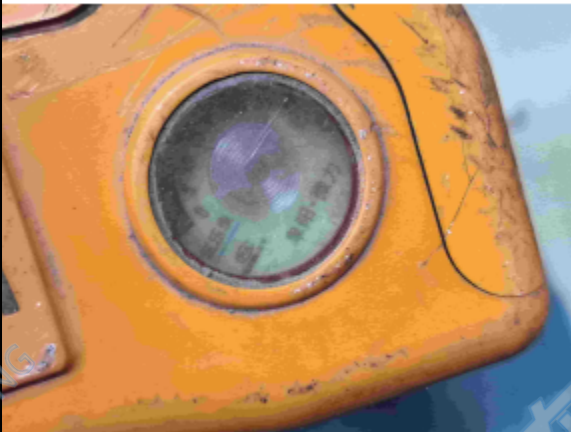
| | | 氧气瓶压力(MPa) | ≥18MPa | | 22 | 合格 | GB 24502-2023《煤矿用自救器》7.3.1 c | |

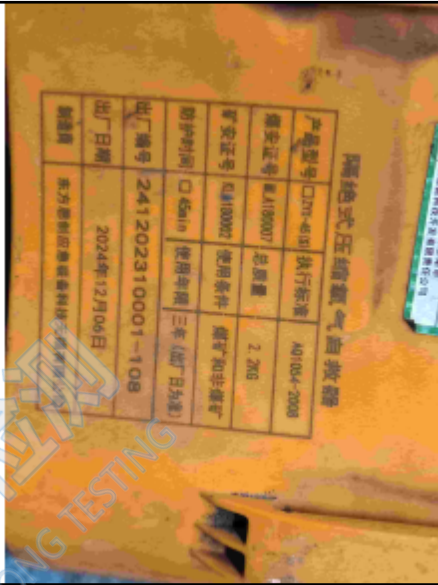
| | | 正压气密性(Pa) | 1min内压力计变化值不应大于50Pa | | 77.70 | 不合格 | GB 24502-2023《煤矿用自救器》6.6.4.2 | |
| | | 负压气密性(Pa) | 1min内压力计变化值不应大于50Pa | | 92.60 | 不合格 | GB 24502-2023《煤矿用自救器》6.6.4.1 | |

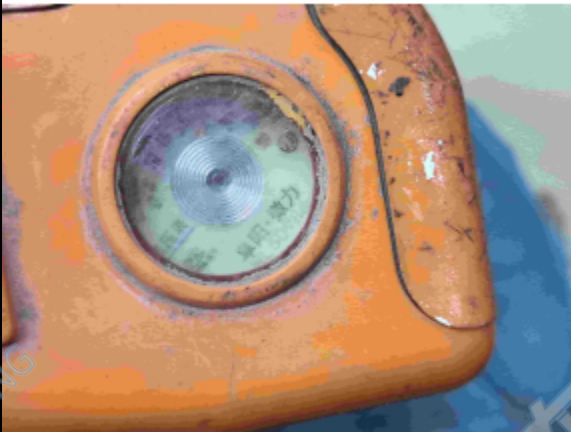
| | | 氧气瓶压力(MPa) | ≥18MPa | | 22 | 合格 | GB 24502-2023《煤矿用自救器》7.3.1 c | |

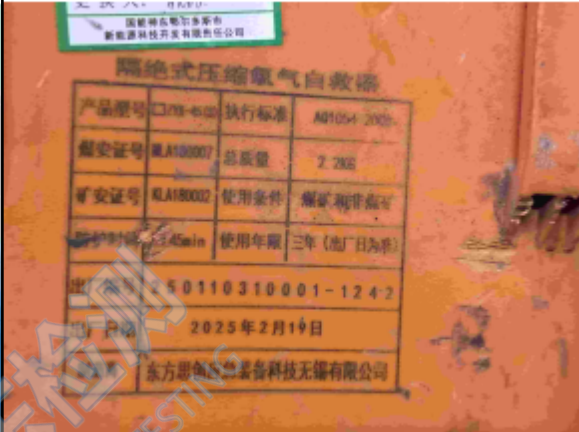
| | | 正压气密性(Pa) | 1min内压力计变化值不应大于50Pa | | 114.10 | 不合格 | GB 24502-2023《煤矿用自救器》6.6.4.2 | |
| | | 负压气密性(Pa) | 1min内压力计变化值不应大于50Pa | | 136.80 | 不合格 | GB 24502-2023《煤矿用自救器》6.6.4.1 | |

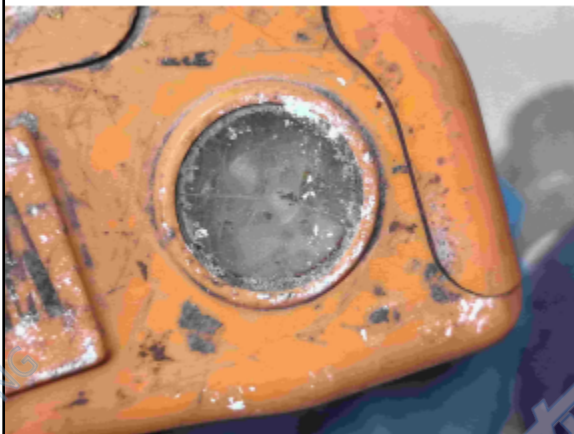
| | | 氧气瓶压力(MPa) | ≥18MPa | | 22 | 合格 | GB 24502-2023《煤矿用自救器》7.3.1 c | |

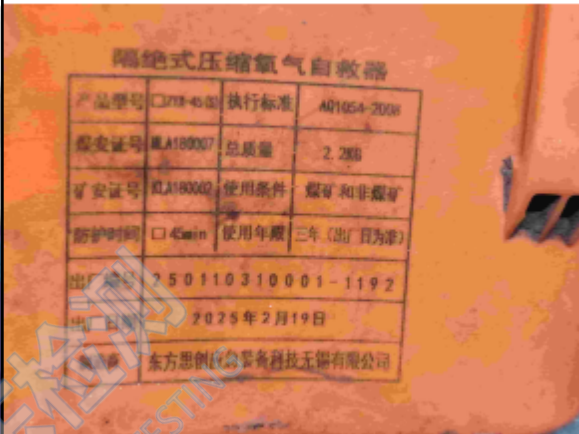
| | | 正压气密性(Pa) | 1min内压力计变化值不应大于50Pa | | 800.40 | 不合格 | GB 24502-2023《煤矿用自救器》6.6.4.2 | |
| | | 负压气密性(Pa) | 1min内压力计变化值不应大于50Pa | | 597.10 | 不合格 | GB 24502-2023《煤矿用自救器》6.6.4.1 | |

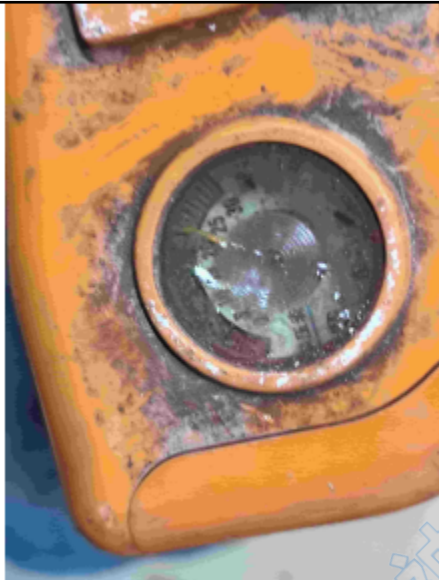
| | | 氧气瓶压力(MPa) | ≥18MPa | | 23 | 合格 | GB 24502-2023《煤矿用自救器》7.3.1 c | |

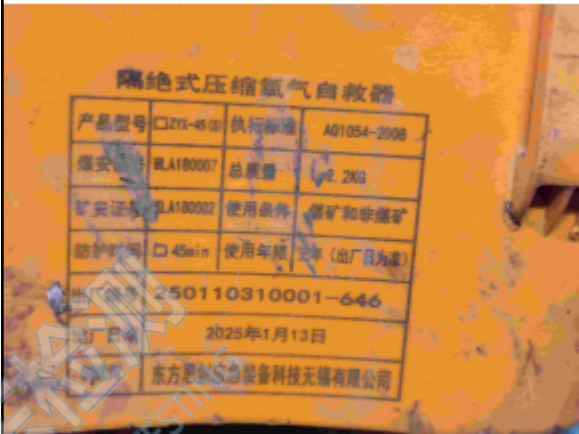
| | | 正压气密性(Pa) | 1min内压力计变化值不应大于50Pa | | 255.40 | 不合格 | GB 24502-2023《煤矿用自救器》6.6.4.2 | |
| | | 负压气密性(Pa) | 1min内压力计变化值不应大于50Pa | | 372.10 | 不合格 | GB 24502-2023《煤矿用自救器》6.6.4.1 | |

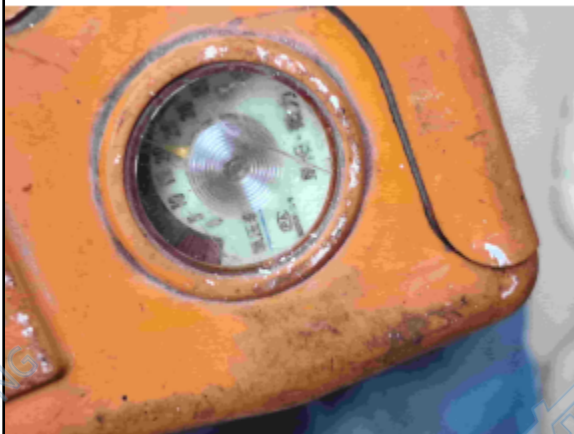
| | | 氧气瓶压力(MPa) | ≥18MPa | | 22 | 合格 | GB 24502-2023《煤矿用自救器》7.3.1 c | |

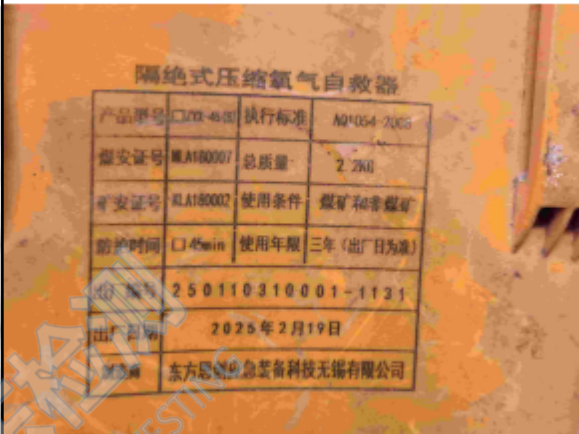
| | | 正压气密性(Pa) | 1min内压力计变化值不应大于50Pa | | 519.10 | 不合格 | GB 24502-2023《煤矿用自救器》6.6.4.2 | |
| | | 负压气密性(Pa) | 1min内压力计变化值不应大于50Pa | | 371.80 | 不合格 | GB 24502-2023《煤矿用自救器》6.6.4.1 | |

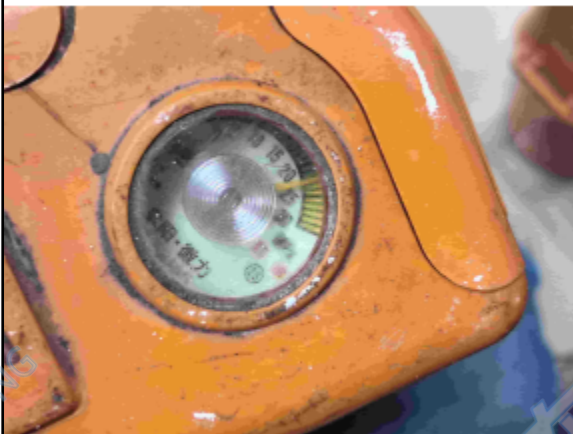
| | | 氧气瓶压力(MPa) | ≥18MPa | | 22 | 合格 | GB 24502-2023《煤矿用自救器》7.3.1 c | |

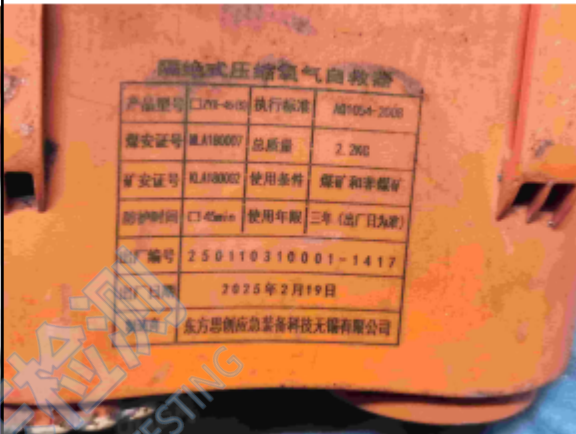
| | | 正压气密性(Pa) | 1min内压力计变化值不应大于50Pa | | 336.90 | 不合格 | GB 24502-2023《煤矿用自救器》6.6.4.2 | |
| | | 负压气密性(Pa) | 1min内压力计变化值不应大于50Pa | | 102.50 | 不合格 | GB 24502-2023《煤矿用自救器》6.6.4.1 | |

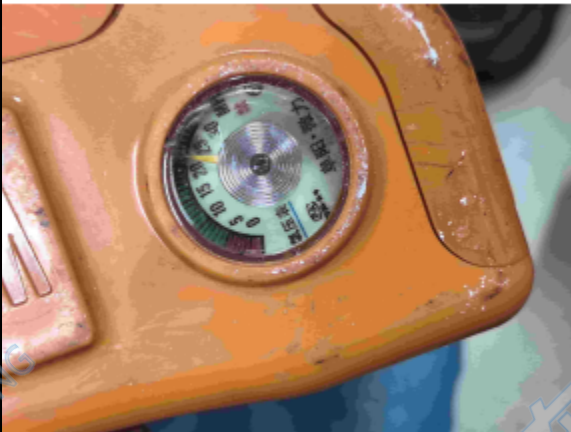
| | | 氧气瓶压力(MPa) | ≥18MPa | | 22 | 合格 | GB 24502-2023《煤矿用自救器》7.3.1 c | |

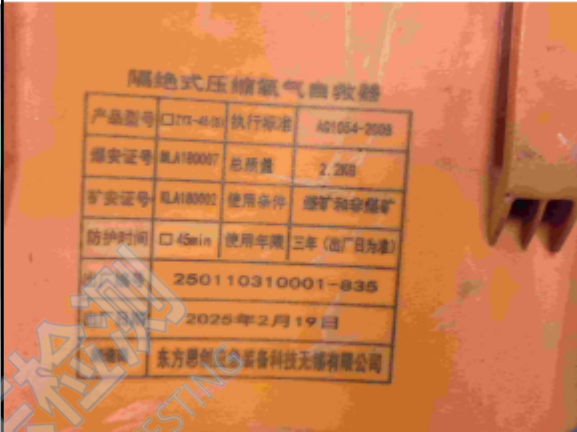
| | | 正压气密性(Pa) | 1min内压力计变化值不应大于50Pa | | 43.20 | 合格 | GB 24502-2023《煤矿用自救器》6.6.4.2 | |
| | | 负压气密性(Pa) | 1min内压力计变化值不应大于50Pa | | 36.40 | 合格 | GB 24502-2023《煤矿用自救器》6.6.4.1 | |

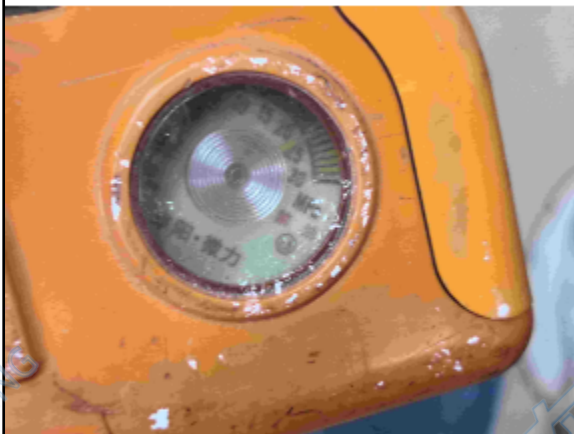
| | | 氧气瓶压力(MPa) | ≥18MPa | | 22 | 合格 | GB 24502-2023《煤矿用自救器》7.3.1 c | |

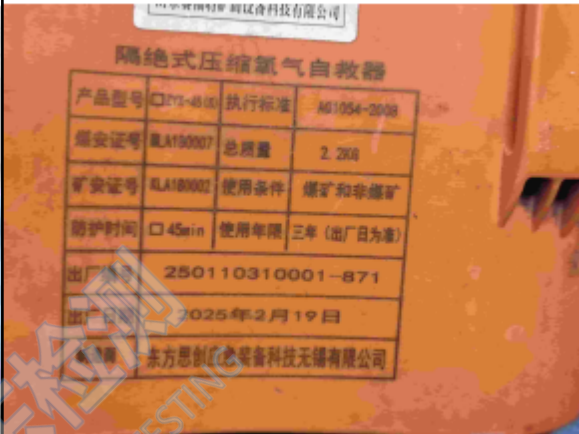
| | | 正压气密性(Pa) | 1min内压力计变化值不应大于50Pa | | 377.70 | 不合格 | GB 24502-2023《煤矿用自救器》6.6.4.2 | |
| | | 负压气密性(Pa) | 1min内压力计变化值不应大于50Pa | | 284.20 | 不合格 | GB 24502-2023《煤矿用自救器》6.6.4.1 | |

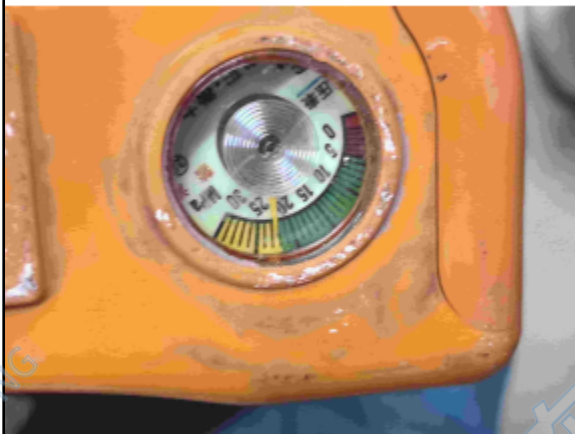
| 序号 | 样品状态 | 橙色整机完好 | 出厂编号 | 241202310001-010 | | 更换氢氧化钙日期 | 2026-08-07 | |
|---|---|---|---|---|---|---|---|--|
| | | 氧气瓶压力(MPa) | ≥18MPa | | 22 | 合格 | GB 24502-2023《煤矿用自救器》7.3.1 c | |

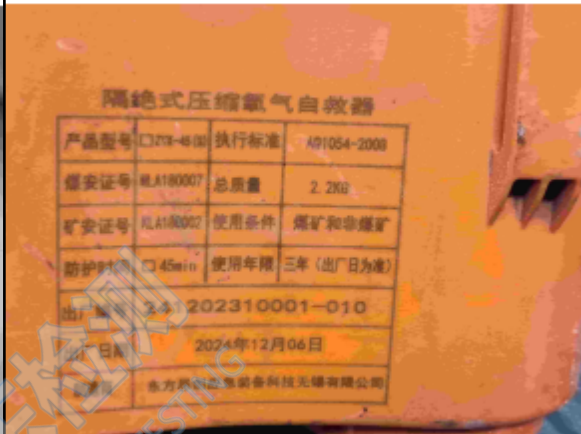
| 序号 | 样品状态 | 橙色整机完好 | 出厂编号 | 241202310001-010 | | 更换氢氧化钙日期 | 2026-08-07 | |
|---|---|---|---|---|---|---|---|--|
| | | 正压气密性(Pa) | 1min内压力计变化值不应大于50Pa | | 42.60 | 合格 | GB 24502-2023《煤矿用自救器》6.6.4.2 | |
| | | 负压气密性(Pa) | 1min内压力计变化值不应大于50Pa | | 14.70 | 合格 | GB 24502-2023《煤矿用自救器》6.6.4.1 | |
