# 检测检验报告

样品名称： 隔绝式压缩氧气自救器（半年）

规格型号： ZYX-45（S）

委托单位： 寸草塔二矿

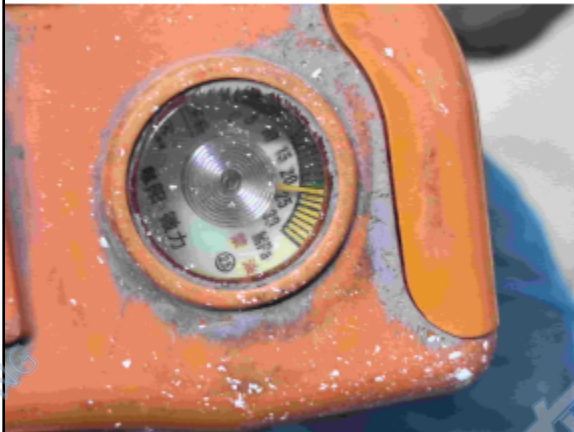
| | | 氧气瓶压力(MPa) | ≥18MPa | | 22 | 合格 | GB 24502-2023《煤矿用自救器》7.3.1 c | |
| | | 氧气瓶压力照片 | | | | 更换氢氧化钙后照片 | | |

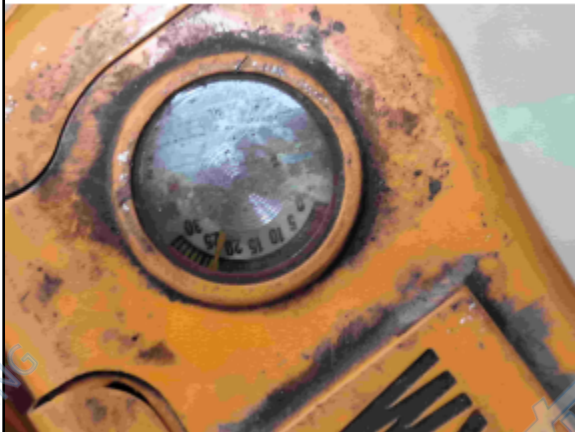
| | | 氧气瓶压力(MPa) | ≥18MPa | | 22 | 合格 | GB 24502-2023《煤矿用自救器》7.3.1 c | |
| | | 氧气瓶压力照片 | | | | 更换氢氧化钙后照片 | | |

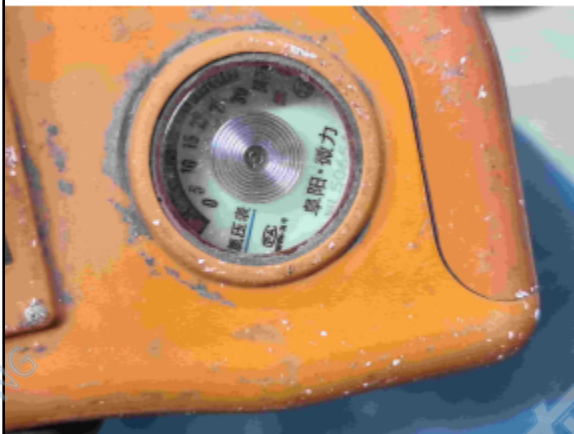
| | | 氧气瓶压力(MPa) | ≥18MPa | | 22 | 合格 | GB 24502-2023《煤矿用自救器》7.3.1 c | |
| | | 氧气瓶压力照片 | | | | 更换氢氧化钙后照片 | | |

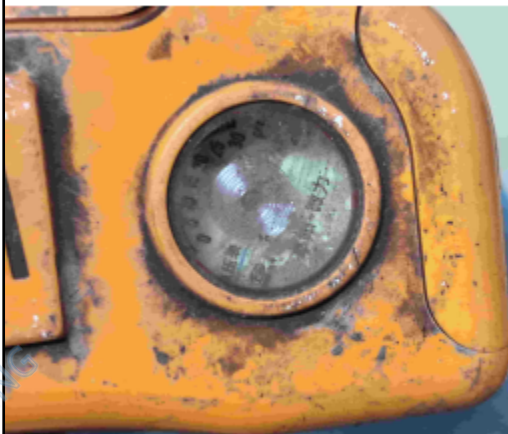
| | | 氧气瓶压力(MPa) | ≥18MPa | | 22 | 合格 | GB 24502-2023《煤矿用自救器》7.3.1 c | |
| | | 氧气瓶压力照片 | | | | 更换氢氧化钙后照片 | | |

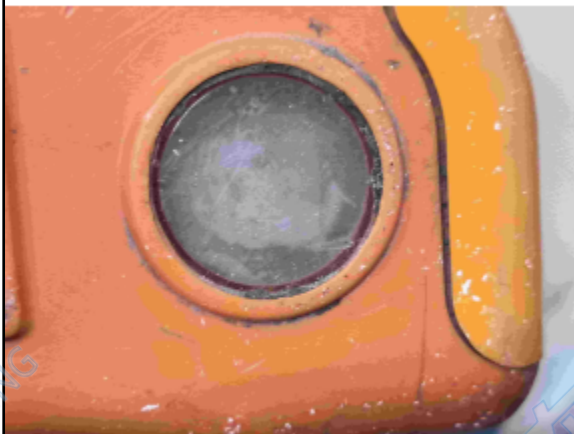
| | | 氧气瓶压力(MPa) | ≥18MPa | | 22 | 合格 | GB 24502-2023《煤矿用自救器》7.3.1 c | |
| | | 氧气瓶压力照片 | | | | 更换氢氧化钙后照片 | | |

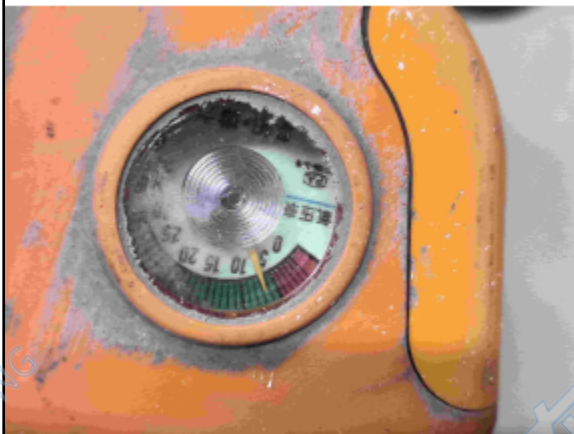
| | | 氧气瓶压力(MPa) | ≥18MPa | | 7 | 不合格 | GB 24502-2023《煤矿用自救器》7.3.1 c | |
| | | 氧气瓶压力照片 | | | | 更换氢氧化钙后照片 | | |

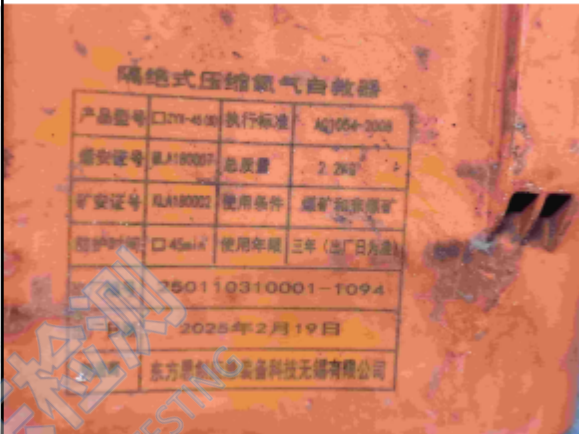
| | | 正压气密性(Pa) | 1min内压力计变化值不应大于50Pa | | 591.30 | 不合格 | GB 24502-2023《煤矿用自救器》6.6.4.2 | |
| | | 负压气密性(Pa) | 1min内压力计变化值不应大于50Pa | | 337.80 | 不合格 | GB 24502-2023《煤矿用自救器》6.6.4.1 | |

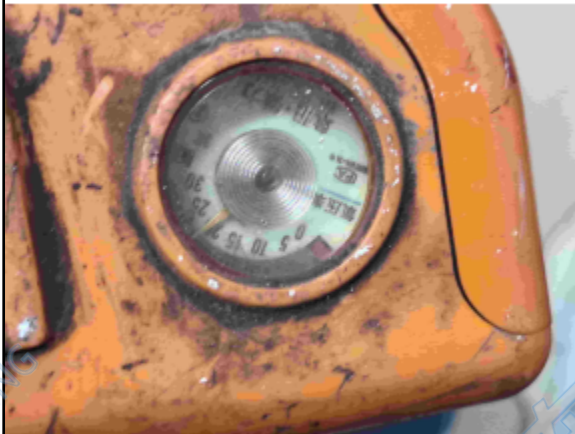
| 序号 | 样品状态 | 橙色整机完好 | 出厂编号 | 250110310001-866 | | 更换氢氧化钙日期 | 2026-08-07 | |
|---|---|---|---|---|---|---|---|--|
| | | 氧气瓶压力(MPa) | ≥18MPa | | 22 | 合格 | GB 24502-2023《煤矿用自救器》7.3.1 c | |
| | | 氧气瓶压力照片 | | | | 更换氢氧化钙后照片 | | |

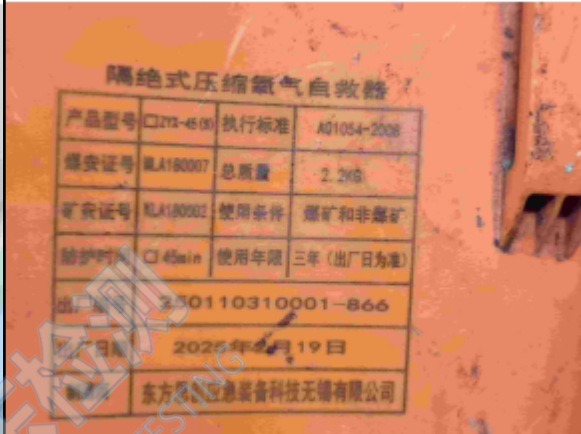
| 序号 | 样品状态 | 橙色整机完好 | 出厂编号 | 250110310001-866 | | 更换氢氧化钙日期 | 2026-08-07 | |
|---|---|---|---|---|---|---|---|--|
| | | 正压气密性(Pa) | 1min内压力计变化值不应大于50Pa | | 184.50 | 不合格 | GB 24502-2023《煤矿用自救器》6.6.4.2 | |
| | | 负压气密性(Pa) | 1min内压力计变化值不应大于50Pa | | 216.60 | 不合格 | GB 24502-2023《煤矿用自救器》6.6.4.1 | |

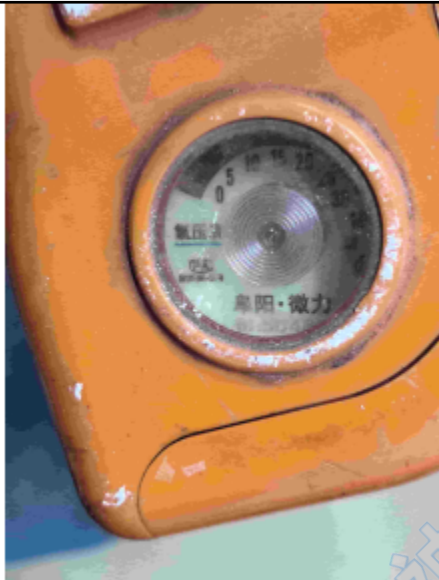
| | | 氧气瓶压力(MPa) | ≥18MPa | | 22 | 合格 | GB 24502-2023《煤矿用自救器》7.3.1 c | |
| | | 氧气瓶压力照片 | | | | 更换氢氧化钙后照片 | | |

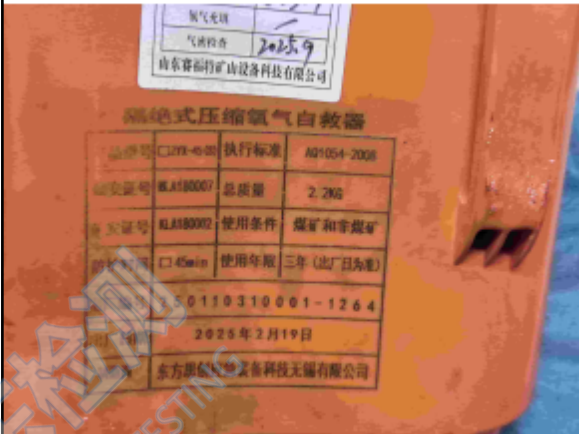
| | | 正压气密性(Pa) | 1min内压力计变化值不应大于50Pa | | 344.40 | 不合格 | GB 24502-2023《煤矿用自救器》6.6.4.2 | |
| | | 负压气密性(Pa) | 1min内压力计变化值不应大于50Pa | | 272.70 | 不合格 | GB 24502-2023《煤矿用自救器》6.6.4.1 | |

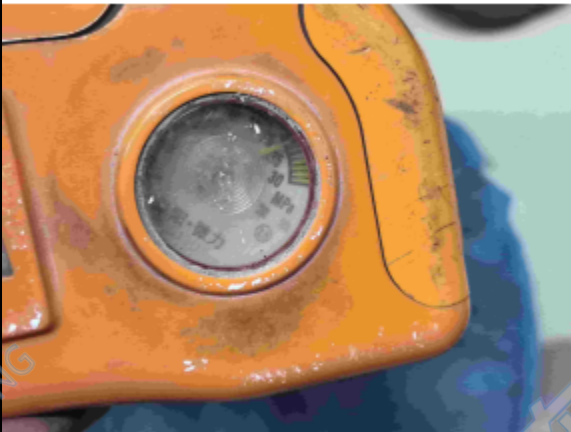
| | | 氧气瓶压力(MPa) | ≥18MPa | | 22 | 合格 | GB 24502-2023《煤矿用自救器》7.3.1 c | |
| | | 氧气瓶压力照片 | | | | 更换氢氧化钙后照片 | | |

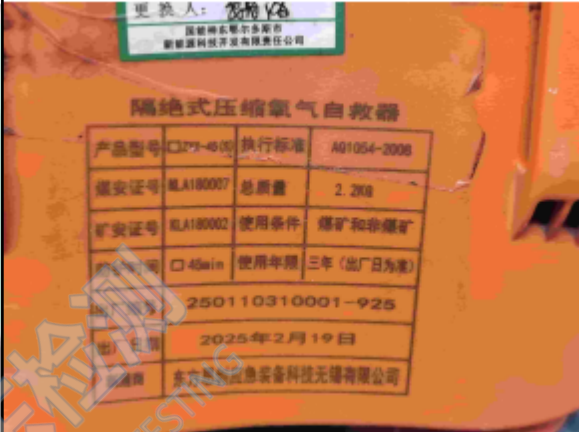
| | | 正压气密性(Pa) | 1min内压力计变化值不应大于50Pa | | 529.40 | 不合格 | GB 24502-2023《煤矿用自救器》6.6.4.2 | |
| | | 负压气密性(Pa) | 1min内压力计变化值不应大于50Pa | | 367.40 | 不合格 | GB 24502-2023《煤矿用自救器》6.6.4.1 | |

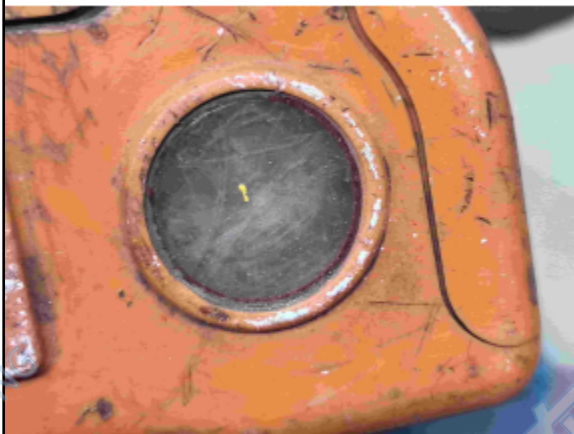
| | | 氧气瓶压力(MPa) | ≥18MPa | | 22 | 合格 | GB 24502-2023《煤矿用自救器》7.3.1 c | |
| | | 氧气瓶压力照片 | | | | 更换氢氧化钙后照片 | | |

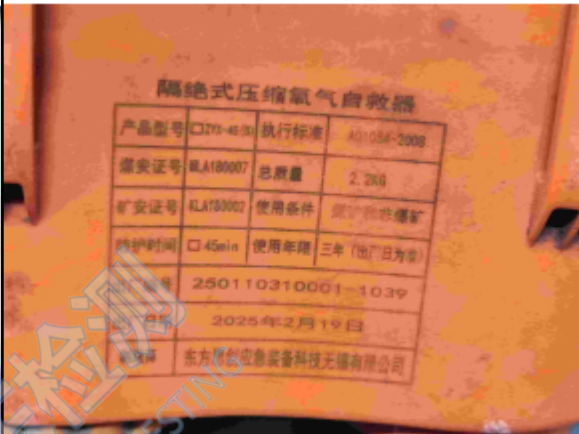
| | | 正压气密性(Pa) | 1min内压力计变化值不应大于50Pa | | 504.70 | 不合格 | GB 24502-2023《煤矿用自救器》6.6.4.2 | |
| | | 负压气密性(Pa) | 1min内压力计变化值不应大于50Pa | | 381.20 | 不合格 | GB 24502-2023《煤矿用自救器》6.6.4.1 | |
