# 检测检验报告

样品名称： 隔绝式压缩氧气自救器（半年）

规格型号： ZYX-45（S）

委托单位： 寸草塔二矿

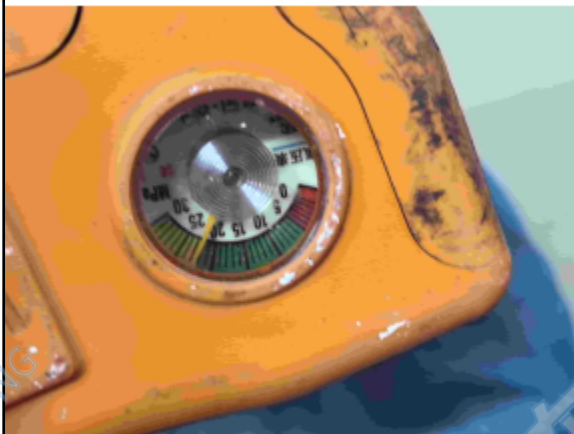
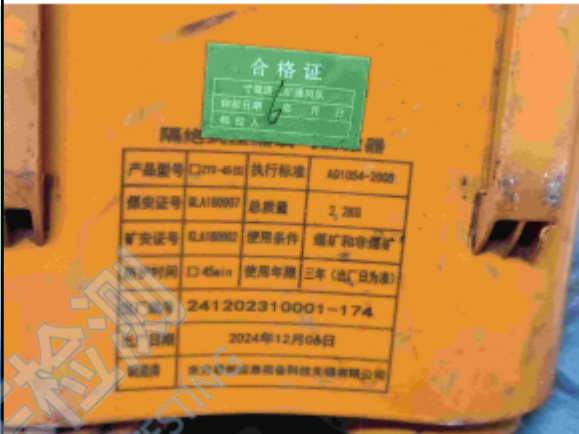
| | | 氧气瓶压力照片 | | | | 更换氢氧化钙后照片 | | |

| 1 | H14260809117 | 结构设计及外观检查 | 自救器开启 | | 未开启 | 合格 | GB 24502-2023《煤矿用自救器》7.3.1 a | |
| | | 氧气瓶压力(MPa) | ≥18MPa | | 23 | 合格 | GB 24502-2023《煤矿用自救器》7.3.1 c | |
| | | 正压气密性(Pa) | 1min内压力计变化值不应大于50Pa | | 158.70 | 不合格 | GB 24502-2023《煤矿用自救器》6.6.4.2 | |
| | | 负压气密性(Pa) | 1min内压力计变化值不应大于50Pa | | 152.40 | 不合格 | GB 24502-2023《煤矿用自救器》6.6.4.1 | |

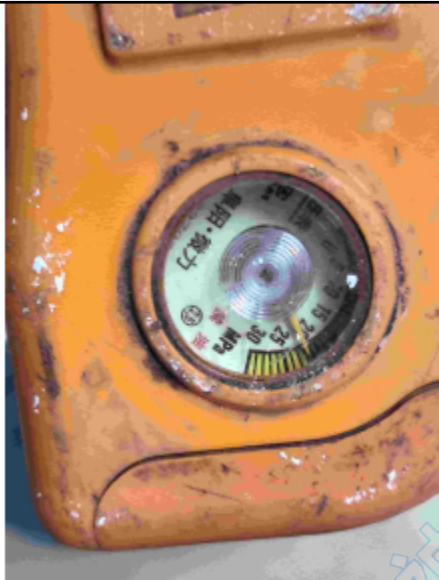
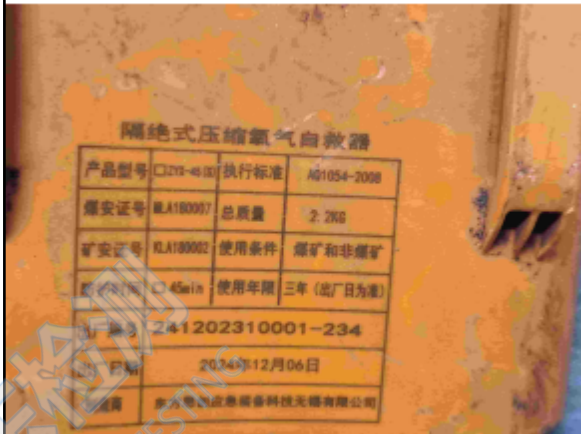
| | | 氧气瓶压力照片 | | | | 更换氢氧化钙后照片 | | |

| 2 | H14260809118 | 结构设计及外观检查 | 自救器开启 | | 未开启 | 合格 | GB 24502-2023《煤矿用自救器》7.3.1 a | |
| | | 氧气瓶压力(MPa) | ≥18MPa | | 22 | 合格 | GB 24502-2023《煤矿用自救器》7.3.1 c | |
| | | 正压气密性(Pa) | 1min内压力计变化值不应大于50Pa | | 66.50 | 不合格 | GB 24502-2023《煤矿用自救器》6.6.4.2 | |
| | | 负压气密性(Pa) | 1min内压力计变化值不应大于50Pa | | 33.10 | 合格 | GB 24502-2023《煤矿用自救器》6.6.4.1 | |

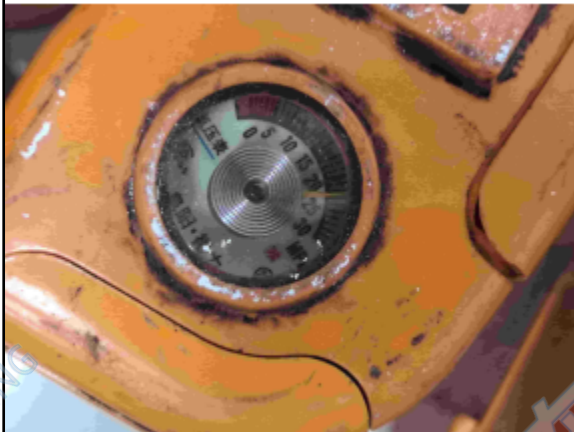
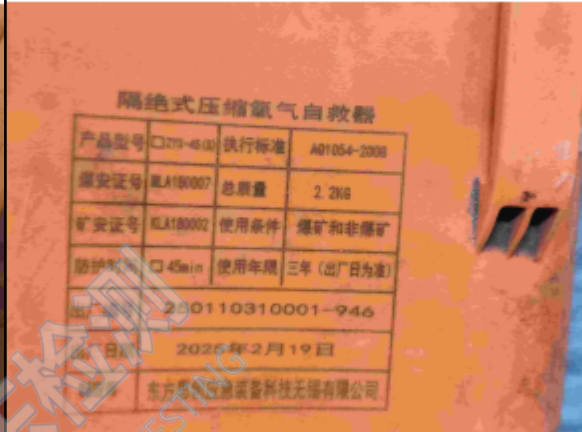
| | | 氧气瓶压力照片 | | | | 更换氢氧化钙后照片 | | |

| 3 | H14260809119 | 结构设计及外观检查 | 自救器开启 | | 未开启 | 合格 | GB 24502-2023《煤矿用自救器》7.3.1 a | |
| | | 氧气瓶压力(MPa) | ≥18MPa | | 22 | 合格 | GB 24502-2023《煤矿用自救器》7.3.1 c | |
| | | 正压气密性(Pa) | 1min内压力计变化值不应大于50Pa | | 261.70 | 不合格 | GB 24502-2023《煤矿用自救器》6.6.4.2 | |
| | | 负压气密性(Pa) | 1min内压力计变化值不应大于50Pa | | 338.90 | 不合格 | GB 24502-2023《煤矿用自救器》6.6.4.1 | |

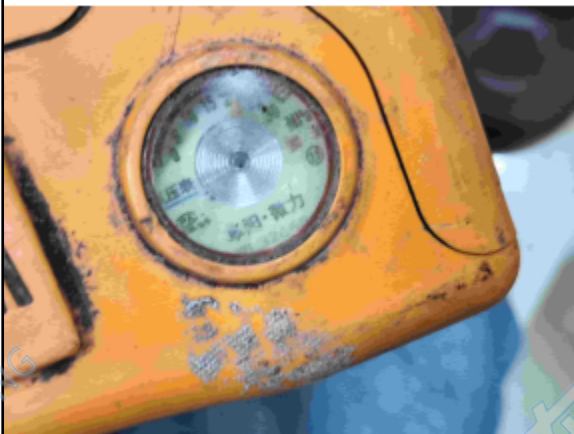
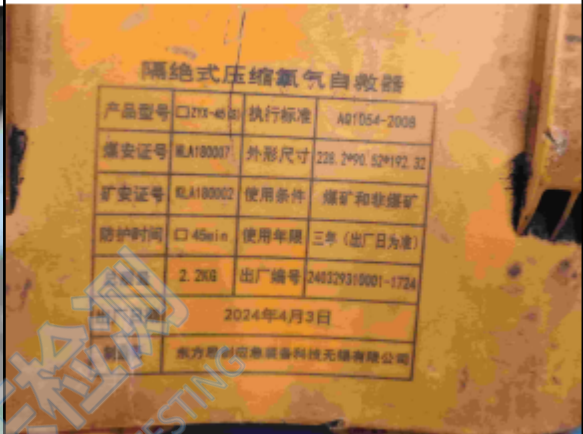
| | | 氧气瓶压力照片 | | | | 更换氢氧化钙后照片 | | |

| 4 | H14260809120 | 结构设计及外观检查 | 自救器开启 | | 未开启 | 合格 | GB 24502-2023《煤矿用自救器》7.3.1 a | |
| | | 氧气瓶压力(MPa) | ≥18MPa | | 21 | 合格 | GB 24502-2023《煤矿用自救器》7.3.1 c | |
| | | 正压气密性(Pa) | 1min内压力计变化值不应大于50Pa | | 27.40 | 合格 | GB 24502-2023《煤矿用自救器》6.6.4.2 | |
| | | 负压气密性(Pa) | 1min内压力计变化值不应大于50Pa | | 49.10 | 合格 | GB 24502-2023《煤矿用自救器》6.6.4.1 | |

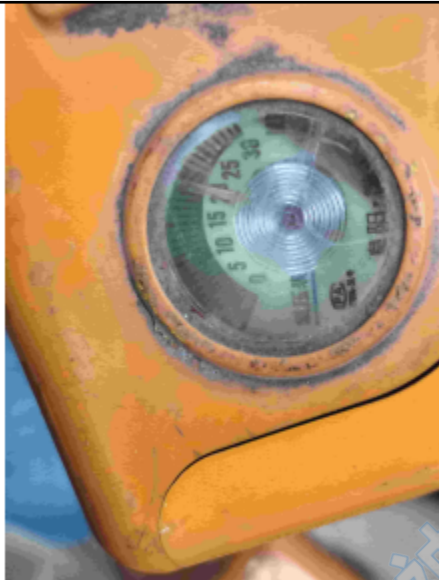
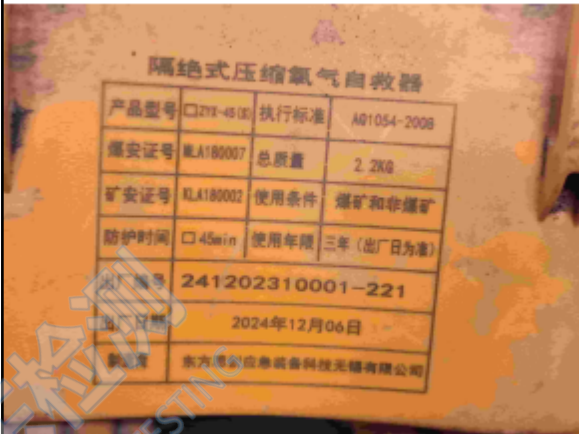
| 序号 | 样品状态 | 橙色整机完好 | 出厂编号 | 241202310001-221 | | 更换氢氧化钙日期 | 2026-08-07 | |
|---|---|---|---|---|---|---|---|--|
| | | 氧气瓶压力照片 | | | | 更换氢氧化钙后照片 | | |

| 序号 | 样品状态 | 橙色整机完好 | 出厂编号 | 241202310001-221 | | 更换氢氧化钙日期 | 2026-08-07 | |
|---|---|---|---|---|---|---|---|--|
| 5 | H14260809121 | 结构设计及外观检查 | 自救器开启 | | 未开启 | 合格 | GB 24502-2023《煤矿用自救器》7.3.1 a | |
| | | 氧气瓶压力(MPa) | ≥18MPa | | 20 | 合格 | GB 24502-2023《煤矿用自救器》7.3.1 c | |
| | | 正压气密性(Pa) | 1min内压力计变化值不应大于50Pa | | 45.90 | 合格 | GB 24502-2023《煤矿用自救器》6.6.4.2 | |
| | | 负压气密性(Pa) | 1min内压力计变化值不应大于50Pa | | 30.90 | 合格 | GB 24502-2023《煤矿用自救器》6.6.4.1 | |

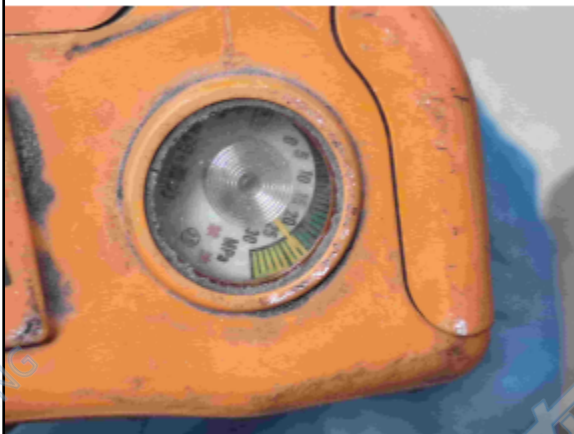
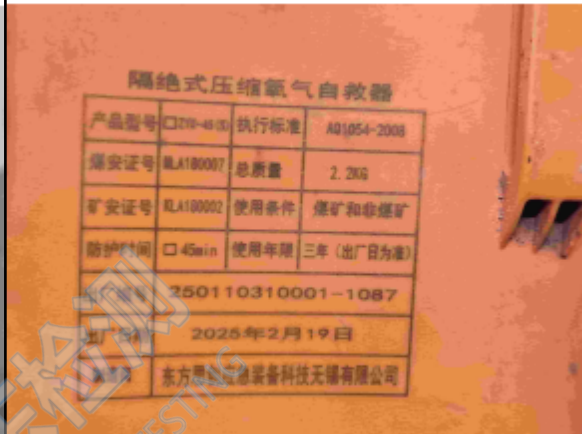
| | | 氧气瓶压力照片 | | | | 更换氢氧化钙后照片 | | |

| 6 | H14260809122 | 结构设计及外观检查 | 自救器开启 | | 未开启 | 合格 | GB 24502-2023《煤矿用自救器》7.3.1 a | |
| | | 氧气瓶压力(MPa) | ≥18MPa | | 23 | 合格 | GB 24502-2023《煤矿用自救器》7.3.1 c | |
| | | 正压气密性(Pa) | 1min内压力计变化值不应大于50Pa | | 416.00 | 不合格 | GB 24502-2023《煤矿用自救器》6.6.4.2 | |
| | | 负压气密性(Pa) | 1min内压力计变化值不应大于50Pa | | 212.50 | 不合格 | GB 24502-2023《煤矿用自救器》6.6.4.1 | |

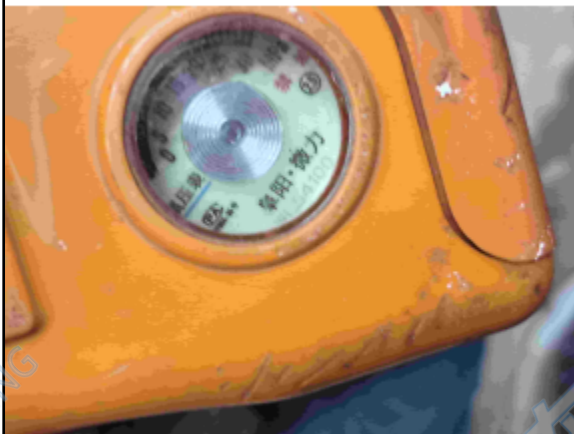
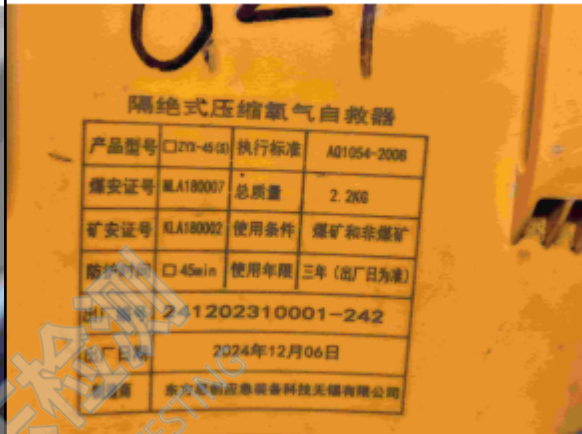
| | | 氧气瓶压力照片 | | | | 更换氢氧化钙后照片 | | |

| 7 | H14260809123 | 结构设计及外观检查 | 自救器开启 | | 未开启 | 合格 | GB 24502-2023《煤矿用自救器》7.3.1 a | |
| | | 氧气瓶压力(MPa) | ≥18MPa | | 23 | 合格 | GB 24502-2023《煤矿用自救器》7.3.1 c | |
| | | 正压气密性(Pa) | 1min内压力计变化值不应大于50Pa | | 782.50 | 不合格 | GB 24502-2023《煤矿用自救器》6.6.4.2 | |
| | | 负压气密性(Pa) | 1min内压力计变化值不应大于50Pa | | 682.20 | 不合格 | GB 24502-2023《煤矿用自救器》6.6.4.1 | |

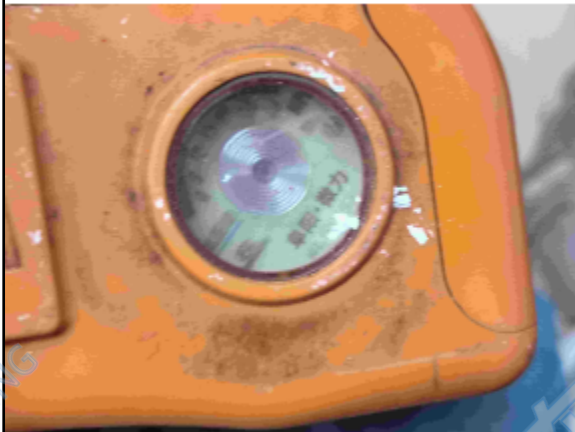
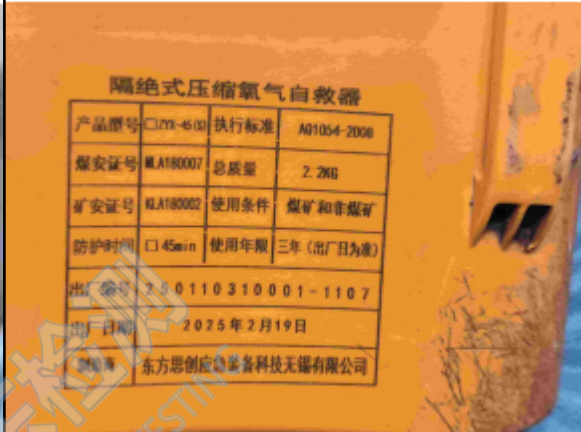
| | | 氧气瓶压力照片 | | | | 更换氢氧化钙后照片 | | |

| 8 | H14260809124 | 结构设计及外观检查 | 自救器开启 | | 未开启 | 合格 | GB 24502-2023《煤矿用自救器》7.3.1 a | |
| | | 氧气瓶压力(MPa) | ≥18MPa | | 24 | 合格 | GB 24502-2023《煤矿用自救器》7.3.1 c | |
| | | 正压气密性(Pa) | 1min内压力计变化值不应大于50Pa | | 372.10 | 不合格 | GB 24502-2023《煤矿用自救器》6.6.4.2 | |
| | | 负压气密性(Pa) | 1min内压力计变化值不应大于50Pa | | 166.50 | 不合格 | GB 24502-2023《煤矿用自救器》6.6.4.1 | |

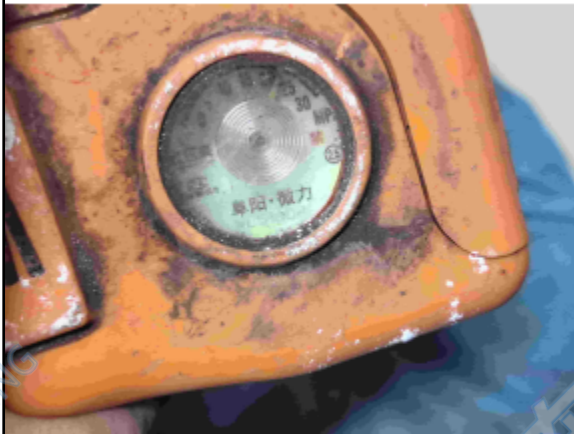
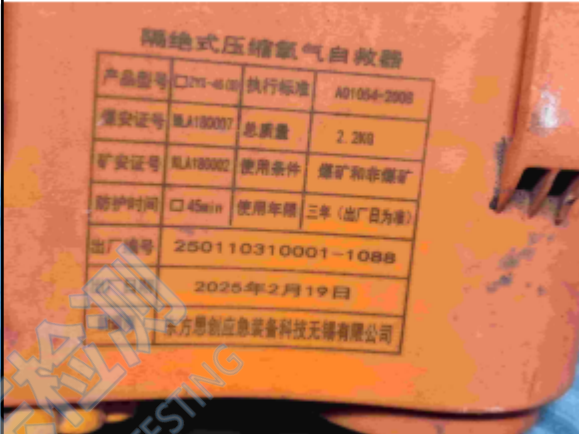
| 序号 | 样品状态 | 橙色整机完好 | 出厂编号 | 250110310001-1088 | | 更换氢氧化钙日期 | 2026-08-07 | |
|---|---|---|---|---|---|---|---|--|
| | | 氧气瓶压力照片 | | | | 更换氢氧化钙后照片 | | |

| 序号 | 样品状态 | 橙色整机完好 | 出厂编号 | 250110310001-1088 | | 更换氢氧化钙日期 | 2026-08-07 | |
|---|---|---|---|---|---|---|---|--|
| 9 | H14260809125 | 结构设计及外观检查 | 自救器开启 | | 未开启 | 合格 | GB 24502-2023《煤矿用自救器》7.3.1 a | |
| | | 氧气瓶压力(MPa) | ≥18MPa | | 22 | 合格 | GB 24502-2023《煤矿用自救器》7.3.1 c | |
| | | 正压气密性(Pa) | 1min内压力计变化值不应大于50Pa | | 277.60 | 不合格 | GB 24502-2023《煤矿用自救器》6.6.4.2 | |
| | | 负压气密性(Pa) | 1min内压力计变化值不应大于50Pa | | 265.00 | 不合格 | GB 24502-2023《煤矿用自救器》6.6.4.1 | |

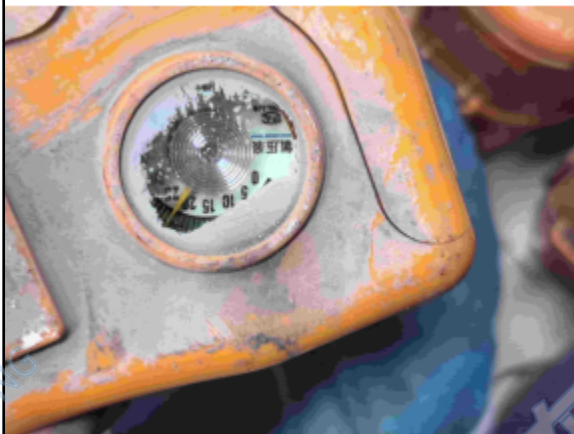
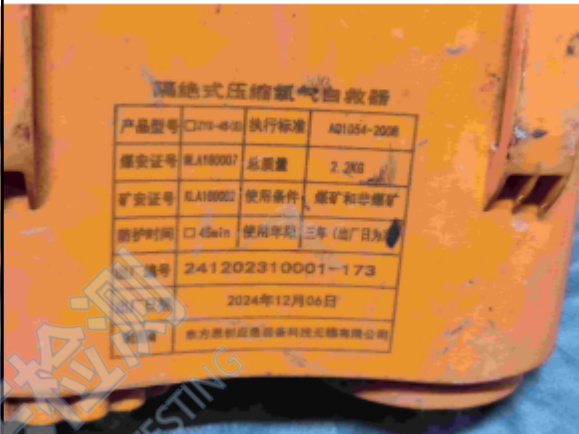
| | | 氧气瓶压力照片 | | | | 更换氢氧化钙后照片 | | |

| 10 | H14260809126 | 结构设计及外观检查 | 自救器开启 | | 未开启 | 合格 | GB 24502-2023《煤矿用自救器》7.3.1 a | |
| | | 氧气瓶压力(MPa) | ≥18MPa | | 22 | 合格 | GB 24502-2023《煤矿用自救器》7.3.1 c | |
| | | 正压气密性(Pa) | 1min内压力计变化值不应大于50Pa | | 57.80 | 不合格 | GB 24502-2023《煤矿用自救器》6.6.4.2 | |
| | | 负压气密性(Pa) | 1min内压力计变化值不应大于50Pa | | 67.60 | 不合格 | GB 24502-2023《煤矿用自救器》6.6.4.1 | |
