# 检测检验报告

样品名称： 隔绝式压缩氧气自救器（在用品）

规格型号： ZYX60

委托单位： 塔然高勒煤矿

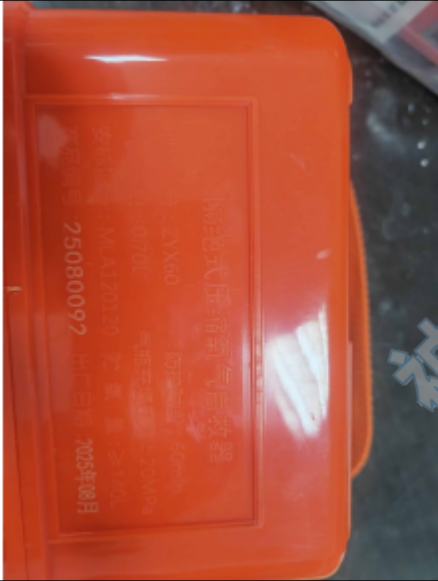
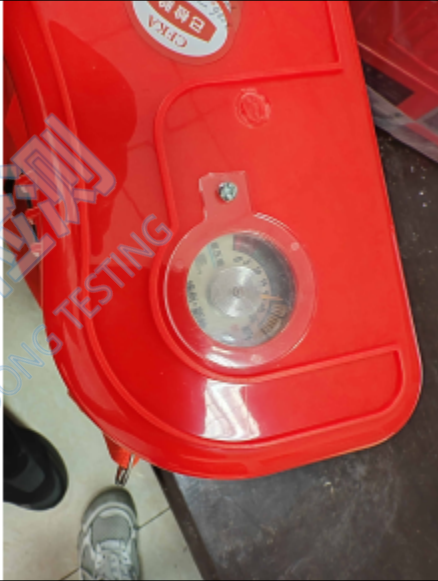
| 序号 | 样品状态 | 红色整机完好 | 出厂编号 | 25080092 | | |
| | | 结构设计及外观 | 自救器开启、封印条是否断裂，外壳是否严重破损变形 | 合格 | 合格 | GB 24502-2023《煤矿用自救器》7.3.1 a |
| 1 | H14260707583 | 氧气瓶压力(MPa) | ≥18MPa | 20 | 合格 | GB 24502-2023《煤矿用自救器》7.3.1 c |

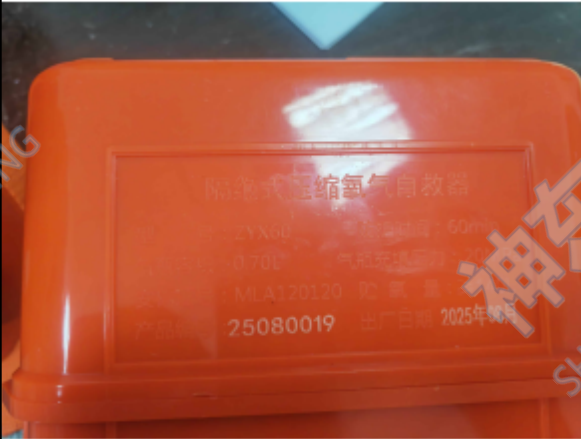
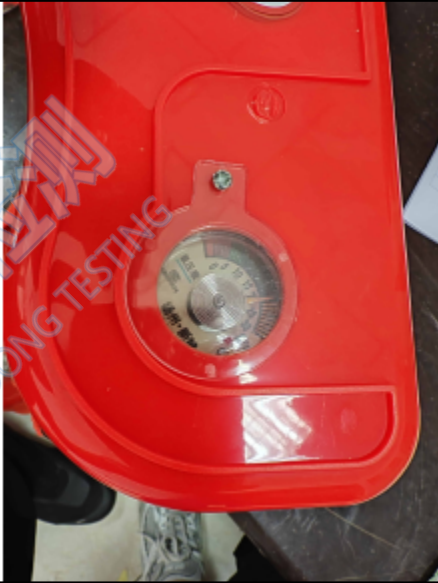
| 序号 | 样品状态 | 红色整机完好 | 出厂编号 | 25080019 | | |
| | | 结构设计及外观 | 自救器开启、封印条是否断裂，外壳是否严重破损变形 | 合格 | 合格 | GB 24502-2023《煤矿用自救器》7.3.1 a |
| 2 | H14260707584 | 氧气瓶压力(MPa) | ≥18MPa | 20 | 合格 | GB 24502-2023《煤矿用自救器》7.3.1 c |

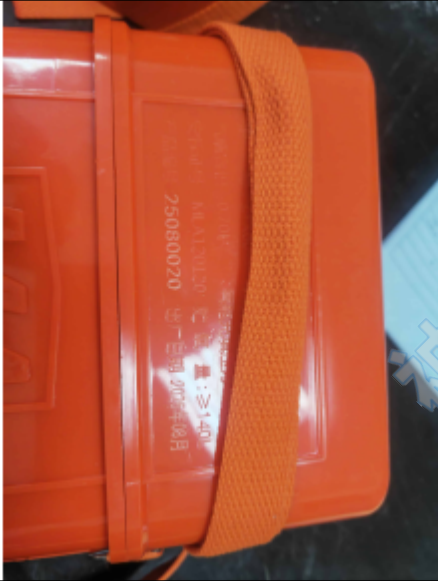
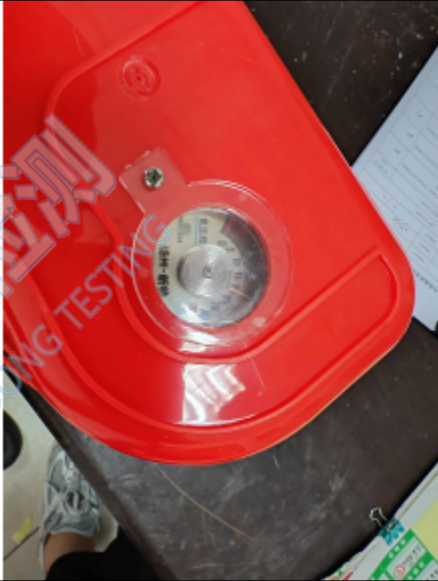
| 序号 | 样品状态 | 红色整机完好 | 出厂编号 | 25080020 | | |
| 3 | H14260707585 | 结构设计及外观 | 自救器开启、封印条是否断裂，外壳是否严重破损变形 | 合格 | 合格 | GB 24502-2023《煤矿用自救器》7.3.1 a |
| | | 氧气瓶压力 (MPa) | ≥18MPa | 21 | 合格 | GB 24502-2023《煤矿用自救器》7.3.1 c |

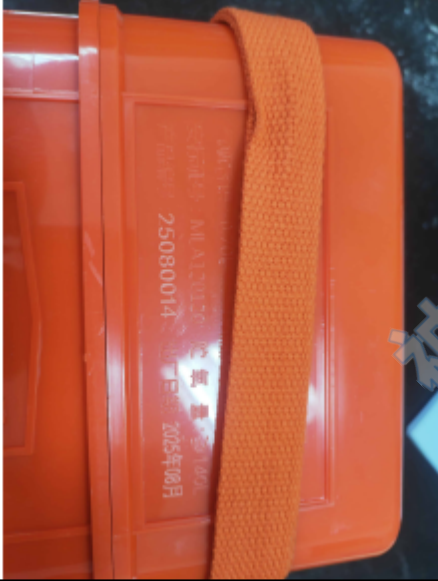
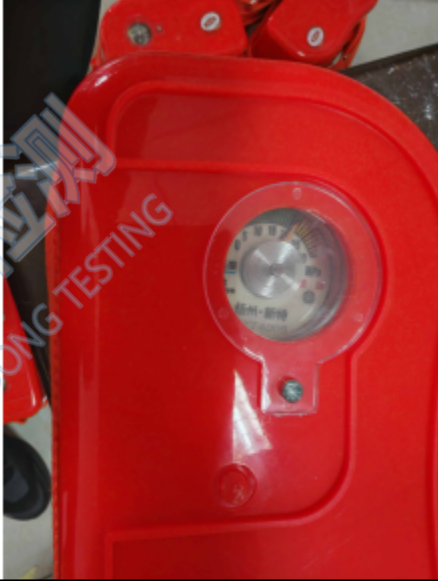
| 序号 | 样品状态 | 红色整机完好 | 出厂编号 | 25080014 | | |
| 4 | H14260707586 | 结构设计及外观 | 自救器开启、封印条是否断裂，外壳是否严重破损变形 | 合格 | 合格 | GB 24502-2023《煤矿用自救器》7.3.1 a |
| | | 氧气瓶压力 (MPa) | ≥18MPa | 20 | 合格 | GB 24502-2023《煤矿用自救器》7.3.1 c |

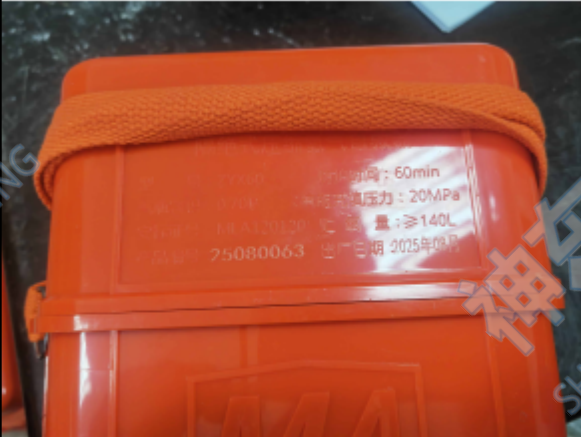
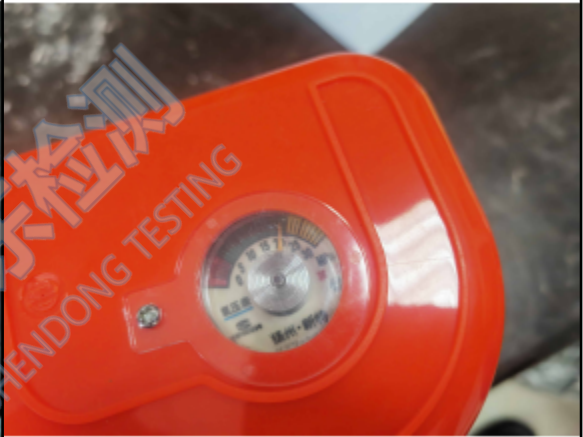
| 序号 | 样品状态 | 红色整机完好 | 出厂编号 | 25080063 | | |
| 5 | H14260707587 | 结构设计及外观 | 自救器开启、封印条是否断裂，外壳是否严重破损变形 | 合格 | 合格 | GB 24502-2023《煤矿用自救器》7.3.1 a |
| | | 氧气瓶压力 (MPa) | ≥18MPa | 20 | 合格 | GB 24502-2023《煤矿用自救器》7.3.1 c |

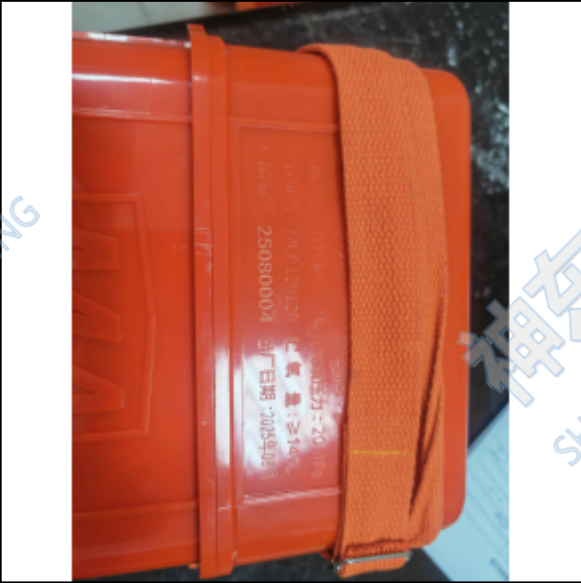
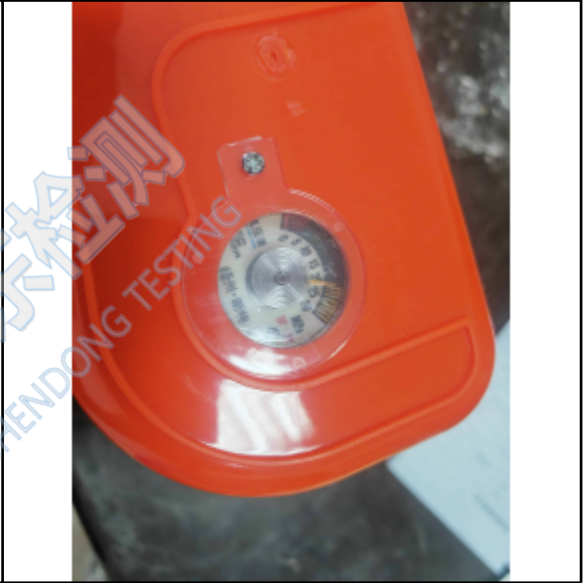
| 序号 | 样品状态 | 红色整机完好 | 出厂编号 | 25080004 | | |
| 6 | H14260707588 | 结构设计及外观 | 自救器开启、封印条是否断裂，外壳是否严重破损变形 | 合格 | 合格 | GB 24502-2023《煤矿用自救器》7.3.1 a |
| | | 氧气瓶压力 (MPa) | ≥18MPa | 21 | 合格 | GB 24502-2023《煤矿用自救器》7.3.1 c |

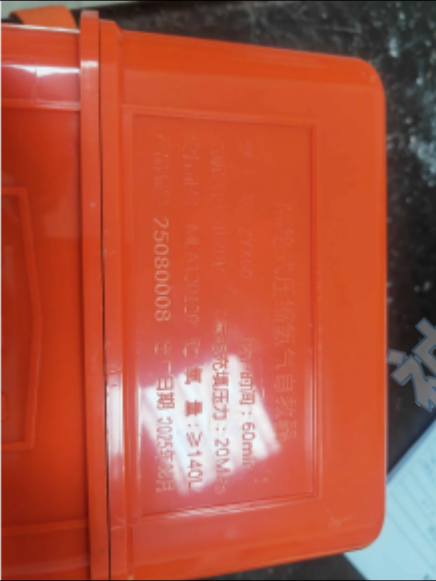
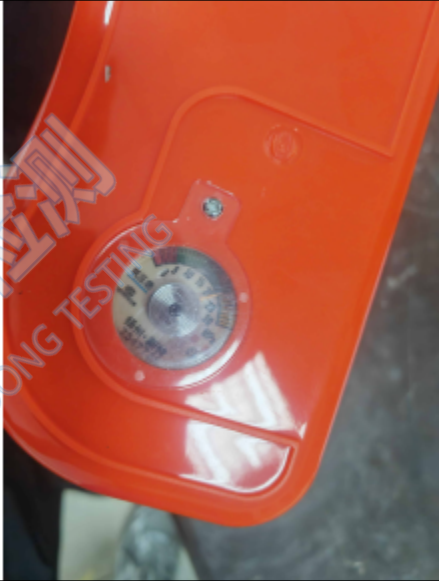
| 序号 | 样品状态 | 红色整机完好 | 出厂编号 | 25080008 | | |
| | | 结构设计及外观 | 自救器开启、封印条是否断裂，外壳是否严重破损变形 | 合格 | 合格 | GB 24502-2023《煤矿用自救器》7.3.1 a |
| 7 | H14260707589 | 氧气瓶压力 (MPa) | ≥18MPa | 21 | 合格 | GB 24502-2023《煤矿用自救器》7.3.1 c |

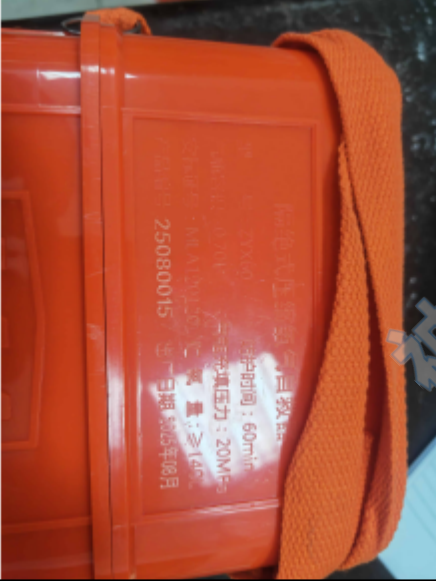
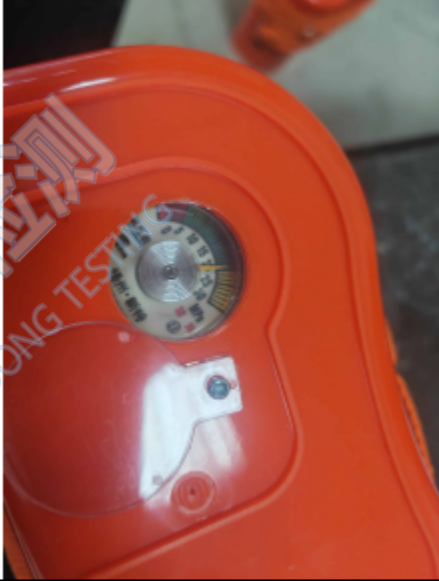
| 序号 | 样品状态 | 红色整机完好 | 出厂编号 | 25080015 | | |
| | | 结构设计及外观 | 自救器开启、封印条是否断裂，外壳是否严重破损变形 | 合格 | 合格 | GB 24502-2023《煤矿用自救器》7.3.1 a |
| 8 | H14260707590 | 氧气瓶压力 (MPa) | ≥18MPa | 21 | 合格 | GB 24502-2023《煤矿用自救器》7.3.1 c |
