# 检测检验报告

样品名称： 隔绝式压缩氧气自救器（在用品）

规格型号： ZYX60

委托单位： 塔然高勒煤矿

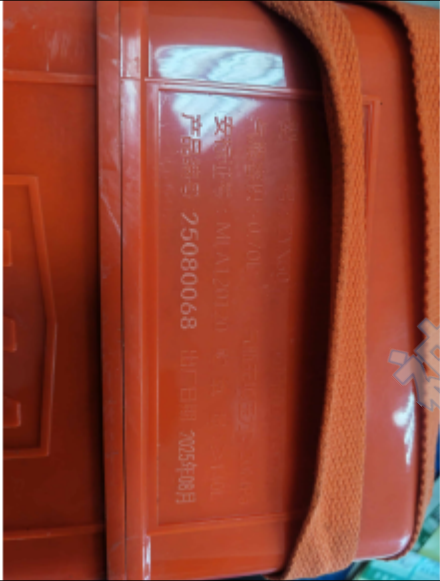
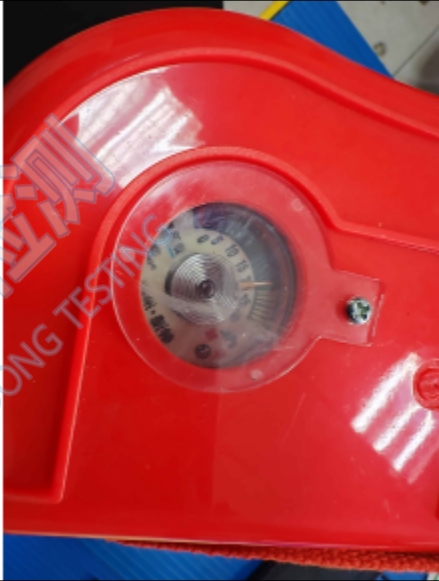
| 序号 | 样品状态 | 红色整机完好 | 出厂编号 | 25080068 | | |

| 1 | H14260707603 | 结构设计及外观 | 自救器开启、封印条是否断裂，外壳是否严重破损变形 | 合格 | 合格 | GB 24502-2023《煤矿用自救器》7.3.1 a |
| | | 氧气瓶压力 (MPa) | ≥18MPa | 20 | 合格 | GB 24502-2023《煤矿用自救器》7.3.1 c |

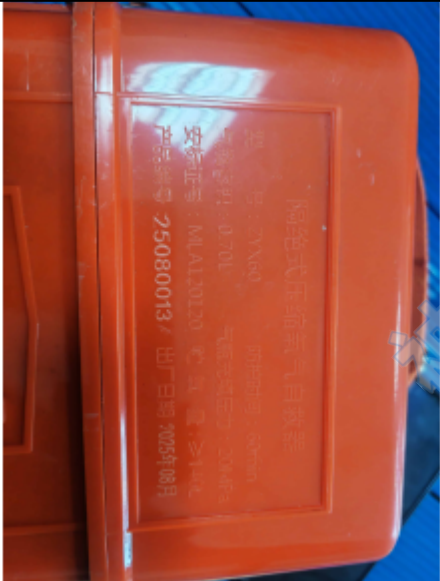
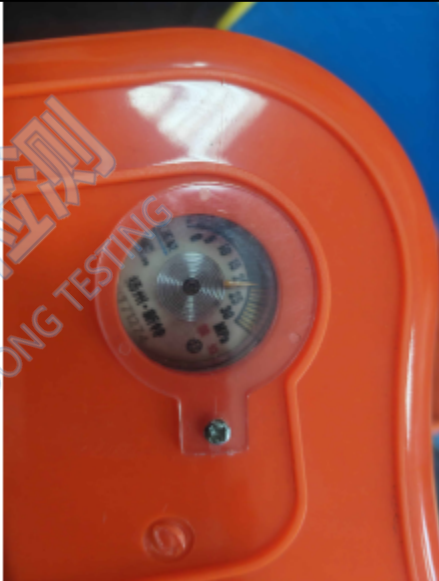
| 序号 | 样品状态 | 红色整机完好 | 出厂编号 | 25080013 | | |

| 2 | H14260707604 | 结构设计及外观 | 自救器开启、封印条是否断裂，外壳是否严重破损变形 | 合格 | 合格 | GB 24502-2023《煤矿用自救器》7.3.1 a |
| | | 氧气瓶压力 (MPa) | ≥18MPa | 20 | 合格 | GB 24502-2023《煤矿用自救器》7.3.1 c |

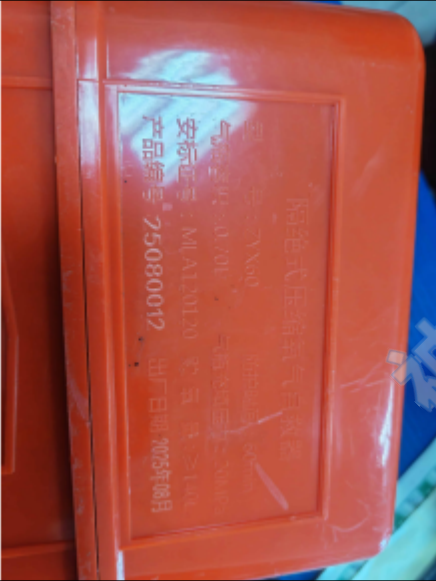
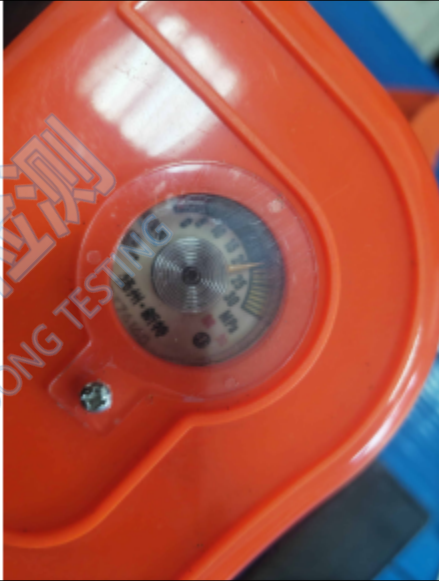
| 序号 | 样品状态 | 红色整机完好 | 出厂编号 | 25080012 | | |

| | | 结构设计及外观 | 自救器开启、封印条是否断裂，外壳是否严重破损变形 | 合格 | 合格 | GB 24502-2023《煤矿用自救器》7.3.1 a |
| 3 | H14260707605 | 氧气瓶压力 (MPa) | ≥18MPa | 20 | 合格 | GB 24502-2023《煤矿用自救器》7.3.1 c |

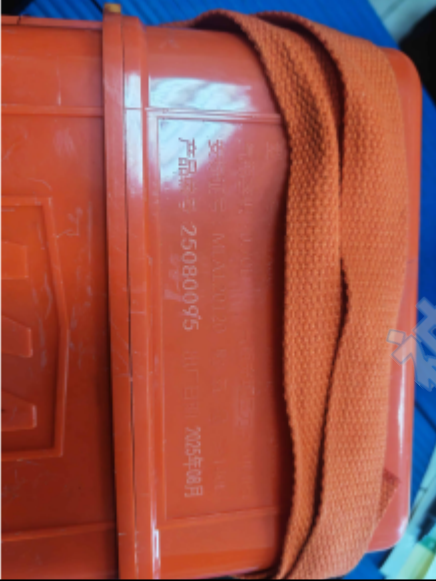
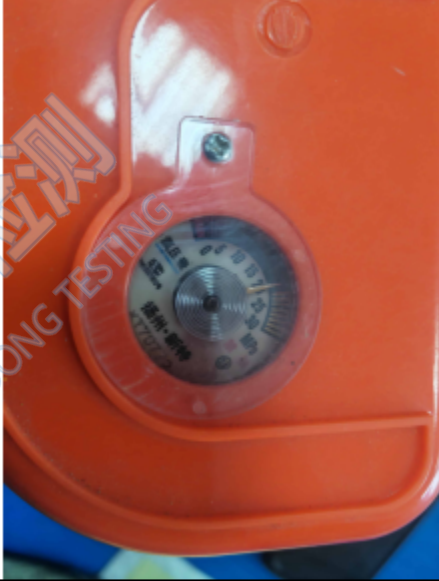
| 序号 | 样品状态 | 红色整机完好 | 出厂编号 | 25080095 | | |

| | | 结构设计及外观 | 自救器开启、封印条是否断裂，外壳是否严重破损变形 | 合格 | 合格 | GB 24502-2023《煤矿用自救器》7.3.1 a |
| 4 | H14260707606 | 氧气瓶压力 (MPa) | ≥18MPa | 19 | 合格 | GB 24502-2023《煤矿用自救器》7.3.1 c |

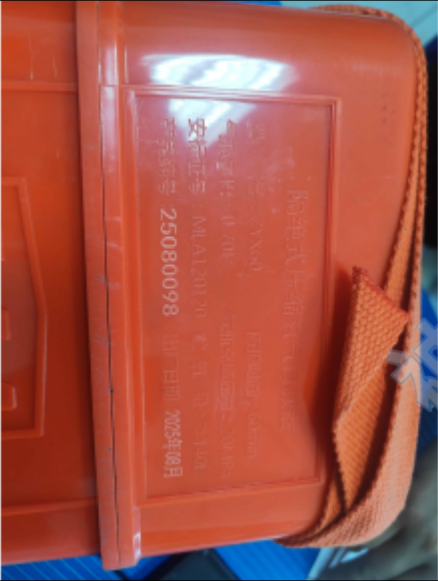
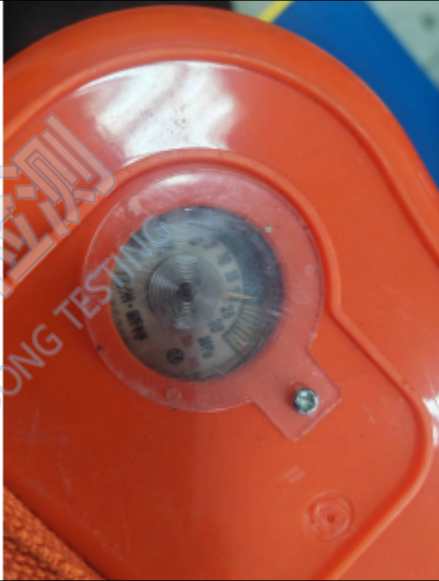
| 序号 | 样品状态 | 红色整机完好 | 出厂编号 | 25080098 | | |

| 7 | H14260707609 | 结构设计及外观 | 自救器开启、封印条是否断裂，外壳是否严重破损变形 | 合格 | 合格 | GB 24502-2023《煤矿用自救器》7.3.1 a |
| | | 氧气瓶压力 (MPa) | ≥18MPa | 20 | 合格 | GB 24502-2023《煤矿用自救器》7.3.1 c |

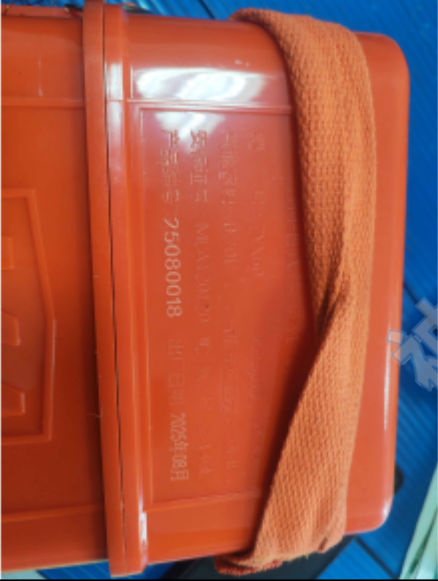
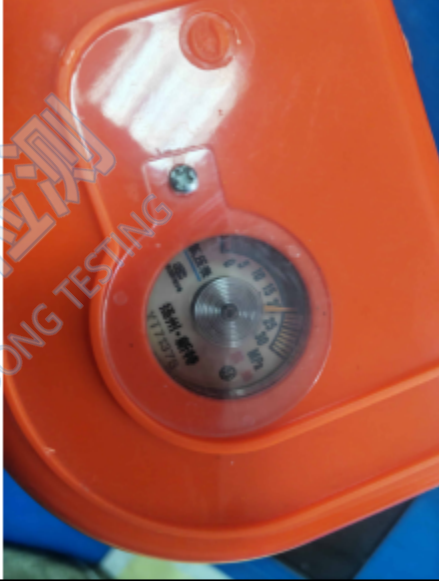
| 序号 | 样品状态 | 红色整机完好 | 出厂编号 | 25080018 | | |

| 8 | H14260707610 | 结构设计及外观 | 自救器开启、封印条是否断裂，外壳是否严重破损变形 | 合格 | 合格 | GB 24502-2023《煤矿用自救器》7.3.1 a |
| | | 氧气瓶压力 (MPa) | ≥18MPa | 20 | 合格 | GB 24502-2023《煤矿用自救器》7.3.1 c |

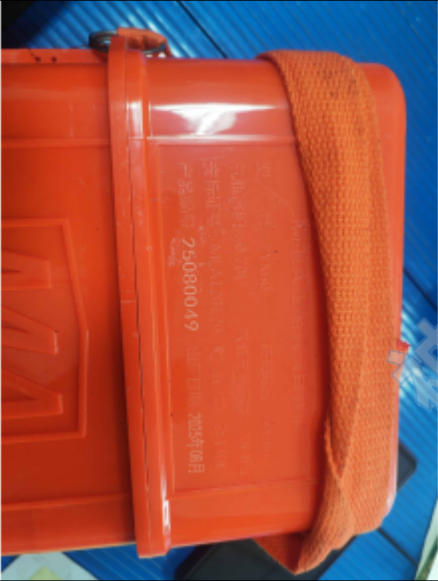
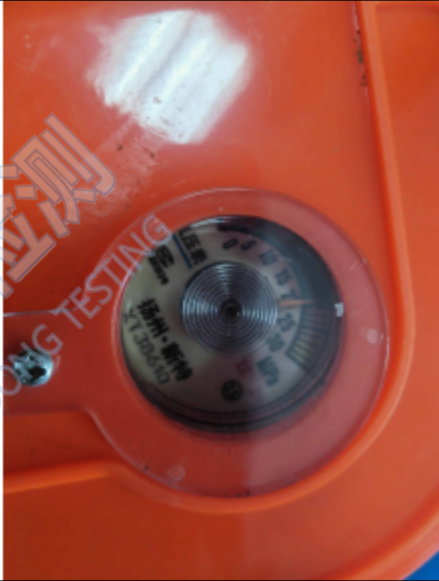
| 序号 | 样品状态 | 红色整机完好 | 出厂编号 | 25080049 | | |

| | | 结构设计及外观 | 自救器开启、封印条是否断裂，外壳是否严重破损变形 | 合格 | 合格 | GB 24502-2023《煤矿用自救器》7.3.1 a |
| 9 | H14260707611 | 氧气瓶压力 (MPa) | ≥18MPa | 20 | 合格 | GB 24502-2023《煤矿用自救器》7.3.1 c |

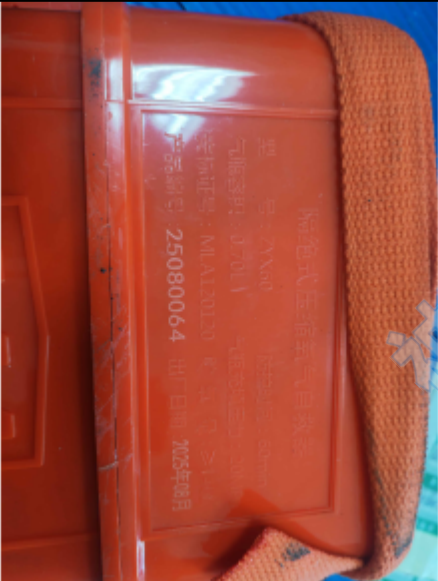
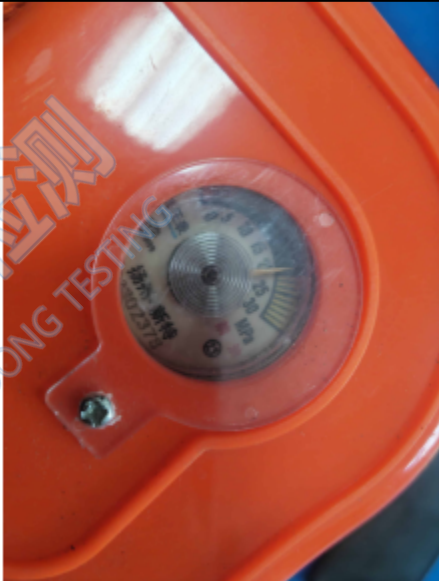
| 序号 | 样品状态 | 红色整机完好 | 出厂编号 | 25080064 | | |

| | | 结构设计及外观 | 自救器开启、封印条是否断裂，外壳是否严重破损变形 | 合格 | 合格 | GB 24502-2023《煤矿用自救器》7.3.1 a |
| 10 | H14260707612 | 氧气瓶压力 (MPa) | ≥18MPa | 20 | 合格 | GB 24502-2023《煤矿用自救器》7.3.1 c |
