# 检测检验报告

样品名称： 隔绝式压缩氧气自救器（在用品）

规格型号： ZYX60

委托单位： 塔然高勒煤矿

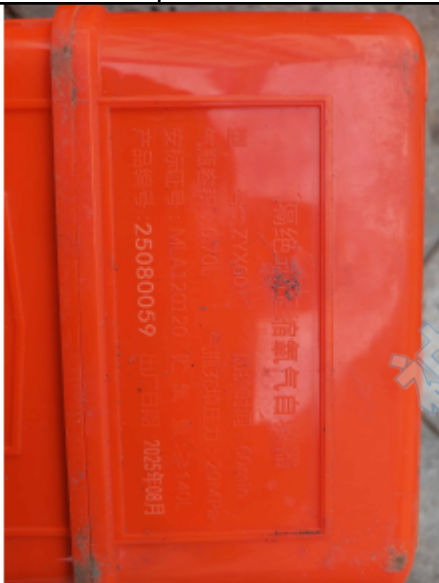
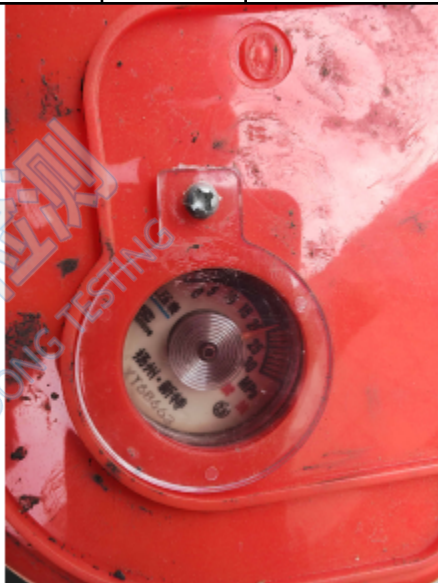
| 序号 | 样品状态 | 红色整机完好 | 出厂编号 | 25080059 | | |

| 序号 | 样品状态 | 红色整机完好 | 出厂编号 | 25080059 | | |
|---|---|---|---|---|---|---|
| 1 | H14260707633 | 结构设计及外观 | 自救器开启、封印条是否断裂，外壳是否严重破损变形 | 合格 | 合格 | GB 24502-2023《煤矿用自救器》7.3.1 a |
| | | 氧气瓶压力 (MPa) | ≥18MPa | 20 | 合格 | GB 24502-2023《煤矿用自救器》7.3.1 c |

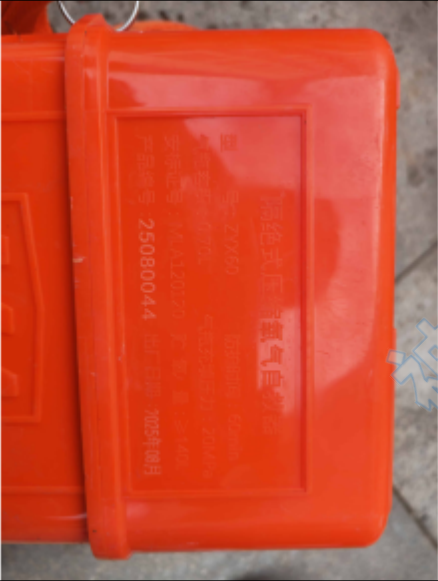
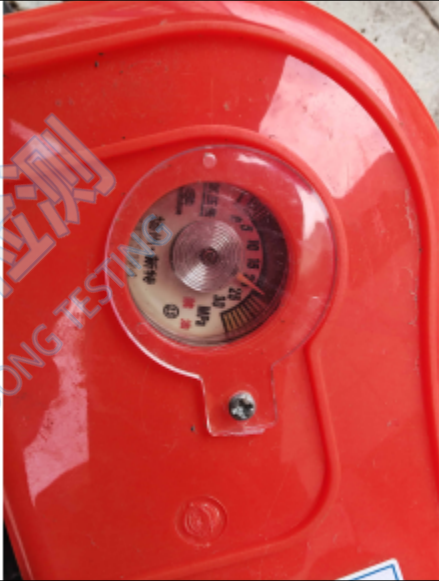
| 序号 | 样品状态 | 红色整机完好 | 出厂编号 | 25080044 | | |

| | | 结构设计及外观 | 自救器开启、封印条是否断裂，外壳是否严重破损变形 | 合格 | 合格 | GB 24502-2023《煤矿用自救器》7.3.1 a |
| 3 | H14260707635 | 氧气瓶压力 (MPa) | ≥18MPa | 21 | 合格 | GB 24502-2023《煤矿用自救器》7.3.1 c |

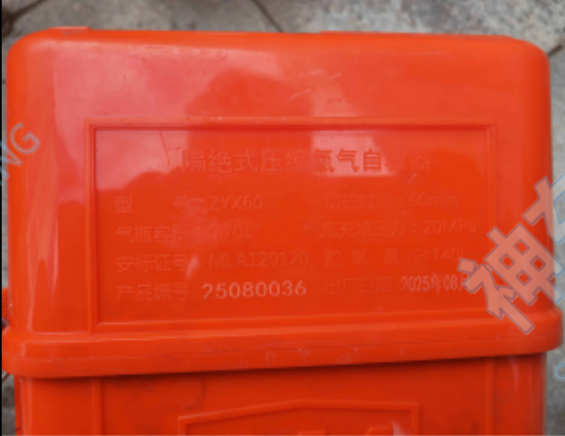
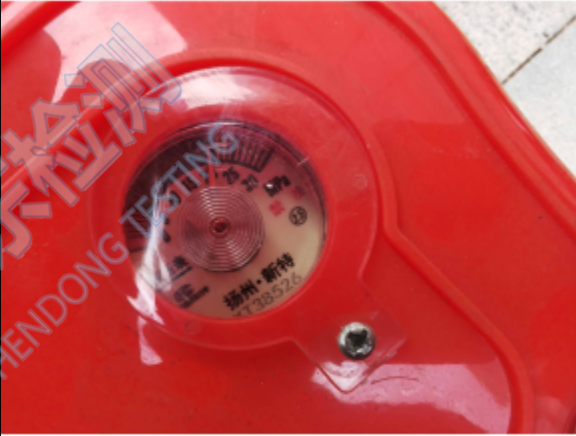
| 序号 | 样品状态 | 红色整机完好 | 出厂编号 | 25080036 | | |

| | | 结构设计及外观 | 自救器开启、封印条是否断裂，外壳是否严重破损变形 | 合格 | 合格 | GB 24502-2023《煤矿用自救器》7.3.1 a |
| 4 | H14260707636 | 氧气瓶压力 (MPa) | ≥18MPa | 21 | 合格 | GB 24502-2023《煤矿用自救器》7.3.1 c |

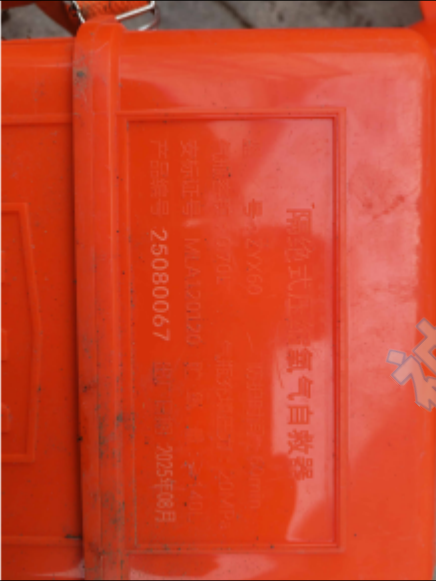
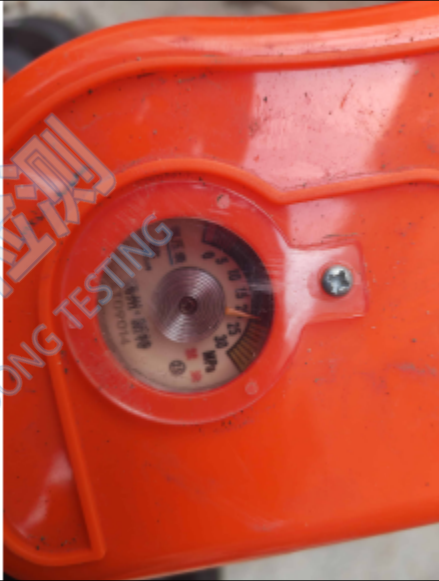
| 序号 | 样品状态 | 红色整机完好 | 出厂编号 | 25080067 | | |

| | | 结构设计及外观 | 自救器开启、封印条是否断裂，外壳是否严重破损变形 | 合格 | 合格 | GB 24502-2023《煤矿用自救器》7.3.1 a |
| 9 | H14260707641 | 氧气瓶压力 (MPa) | ≥18MPa | 20 | 合格 | GB 24502-2023《煤矿用自救器》7.3.1 c |

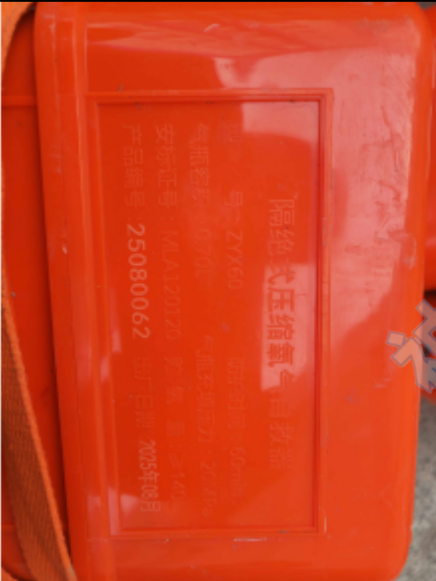
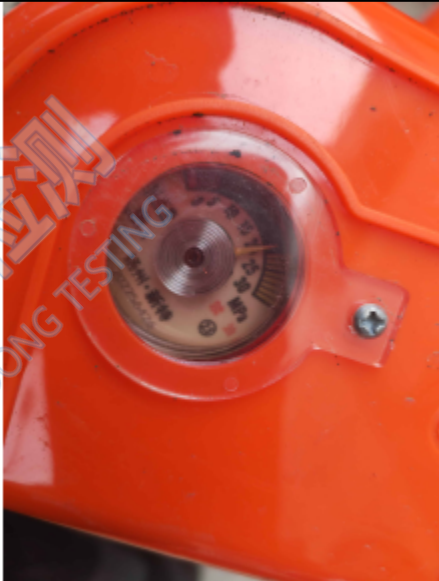
| 序号 | 样品状态 | 红色整机完好 | 出厂编号 | 25080062 | | |

| | | 结构设计及外观 | 自救器开启、封印条是否断裂，外壳是否严重破损变形 | 合格 | 合格 | GB 24502-2023《煤矿用自救器》7.3.1 a |
| 10 | H14260707642 | 氧气瓶压力 (MPa) | ≥18MPa | 20 | 合格 | GB 24502-2023《煤矿用自救器》7.3.1 c |
