# 检测检验报告

样品名称： 隔绝式压缩氧气自救器（在用品）

规格型号： ZYX60

委托单位： 塔然高勒煤矿

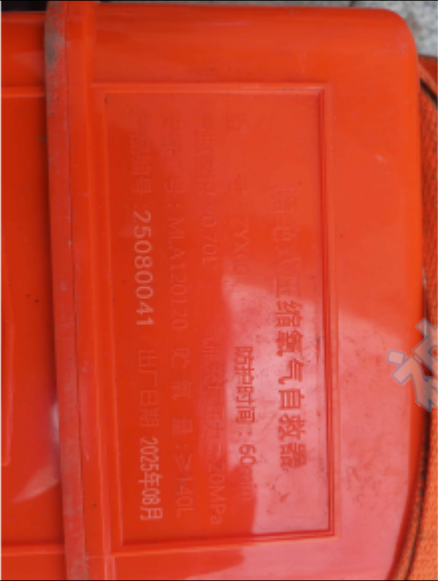
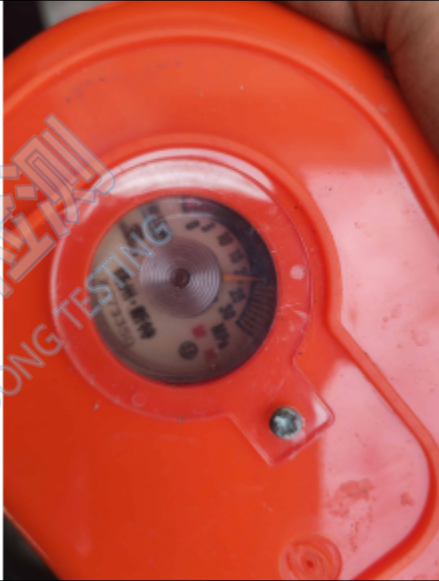
| 序号 | 样品状态 | 红色整机完好 | 出厂编号 | 25080041 | | |

| 1 | H14260707663 | 结构设计及外观 | 自救器开启、封印条是否断裂，外壳是否严重破损变形 | 合格 | 合格 | GB 24502-2023《煤矿用自救器》7.3.1 a |
| | | 氧气瓶压力 (MPa) | ≥18MPa | 21 | 合格 | GB 24502-2023《煤矿用自救器》7.3.1 c |

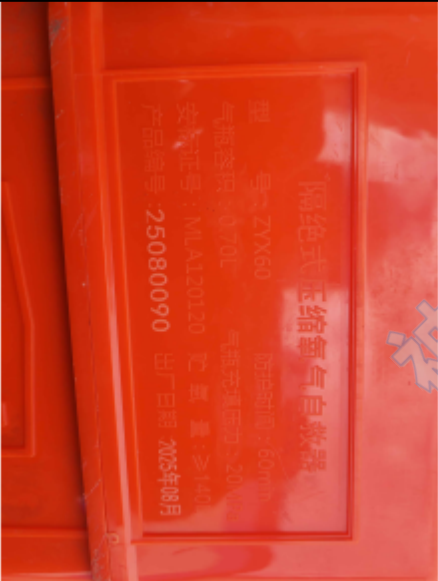
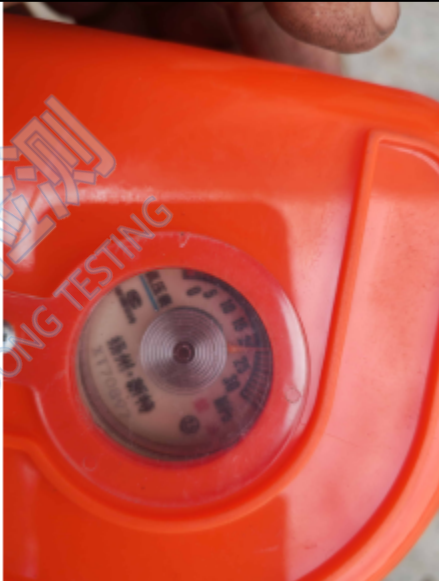
| 序号 | 样品状态 | 红色整机完好 | 出厂编号 | 25080090 | | |

| 2 | H14260707664 | 结构设计及外观 | 自救器开启、封印条是否断裂，外壳是否严重破损变形 | 合格 | 合格 | GB 24502-2023《煤矿用自救器》7.3.1 a |
| | | 氧气瓶压力 (MPa) | ≥18MPa | 20 | 合格 | GB 24502-2023《煤矿用自救器》7.3.1 c |

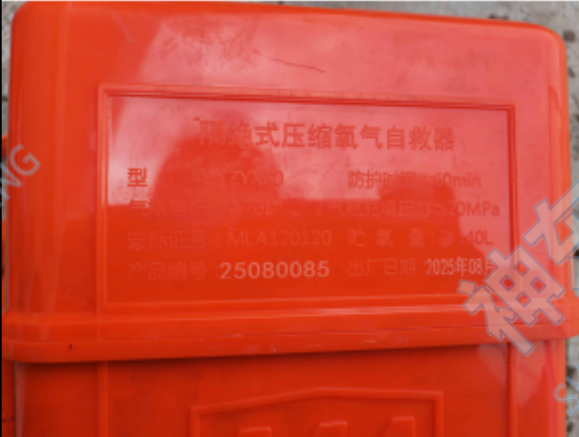
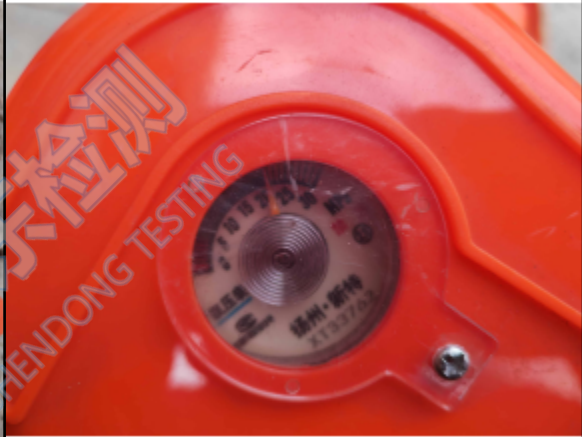
| 序号 | 样品状态 | 红色整机完好 | 出厂编号 | 25080085 | | |

| 3 | H14260707665 | 结构设计及外观 | 自救器开启、封印条是否断裂，外壳是否严重破损变形 | 合格 | 合格 | GB 24502-2023《煤矿用自救器》7.3.1 a |
| | | 氧气瓶压力 (MPa) | ≥18MPa | 21 | 合格 | GB 24502-2023《煤矿用自救器》7.3.1 c |

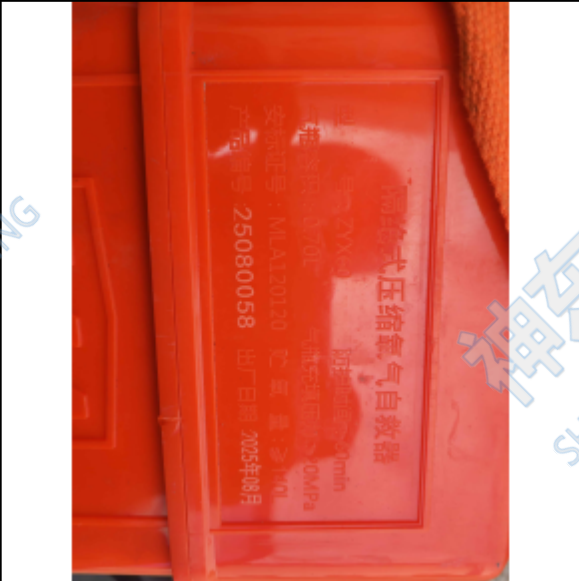
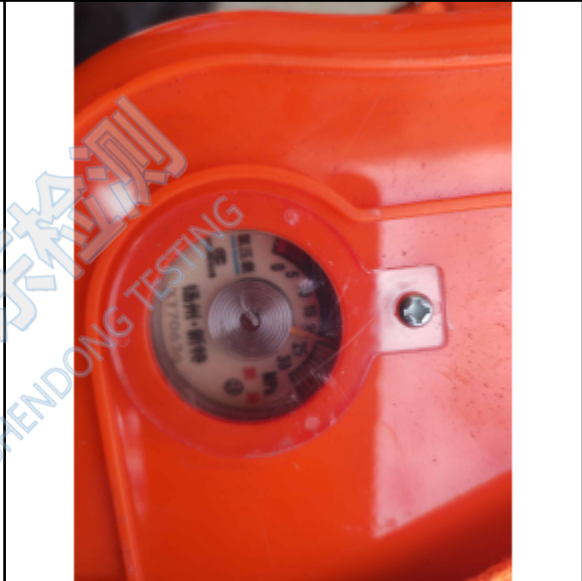
| 序号 | 样品状态 | 红色整机完好 | 出厂编号 | 25080058 | | |

| 4 | H14260707666 | 结构设计及外观 | 自救器开启、封印条是否断裂，外壳是否严重破损变形 | 合格 | 合格 | GB 24502-2023《煤矿用自救器》7.3.1 a |
| | | 氧气瓶压力 (MPa) | ≥18MPa | 20 | 合格 | GB 24502-2023《煤矿用自救器》7.3.1 c |

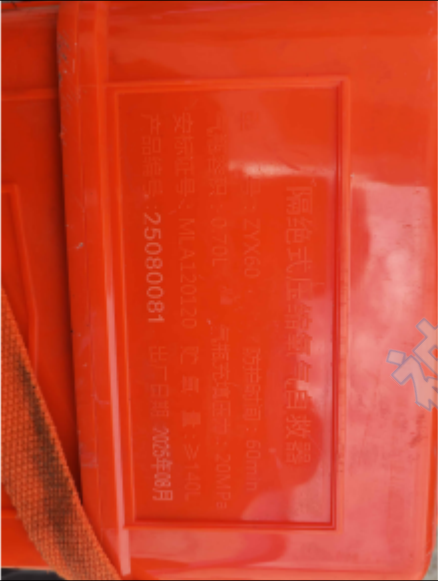
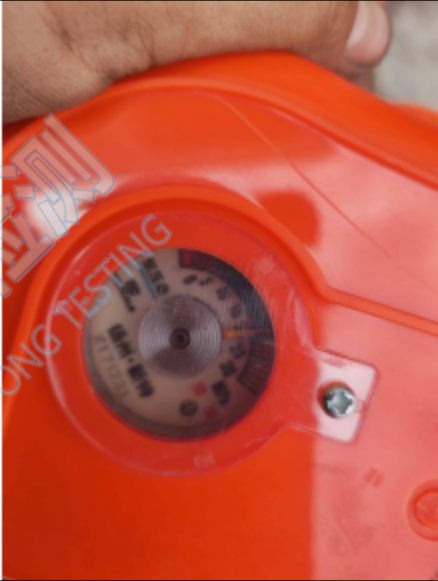
| 序号 | 样品状态 | 红色整机完好 | 出厂编号 | 25080081 | | |

| 5 | H14260707667 | 结构设计及外观 | 自救器开启、封印条是否断裂，外壳是否严重破损变形 | 合格 | 合格 | GB 24502-2023《煤矿用自救器》7.3.1 a |
| | | 氧气瓶压力 (MPa) | ≥18MPa | 20 | 合格 | GB 24502-2023《煤矿用自救器》7.3.1 c |

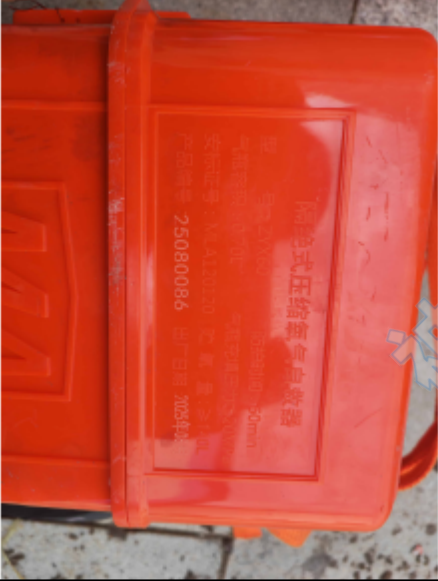
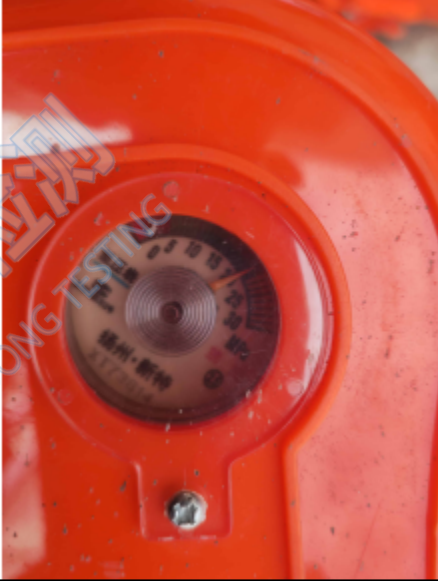
| 序号 | 样品状态 | 红色整机完好 | 出厂编号 | 25080086 | | |

| 6 | H14260707668 | 结构设计及外观 | 自救器开启、封印条是否断裂，外壳是否严重破损变形 | 合格 | 合格 | GB 24502-2023《煤矿用自救器》7.3.1 a |
| | | 氧气瓶压力 (MPa) | ≥18MPa | 20 | 合格 | GB 24502-2023《煤矿用自救器》7.3.1 c |
