# 检测检验报告

| 样品名称： | 隔绝式压缩氧气自救器（在用品） |
| 规格型号： | ZYX60 |
| 委托单位： | 塔然高勒煤矿 |

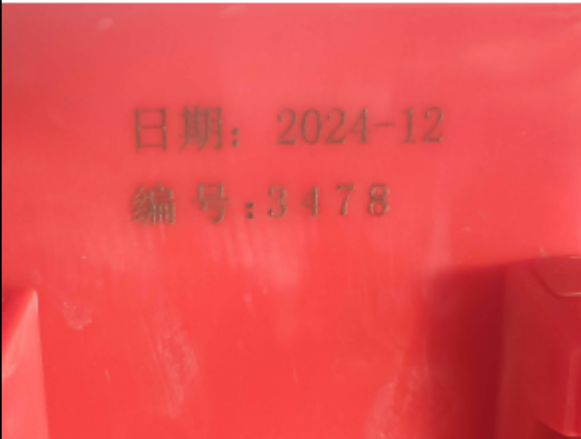
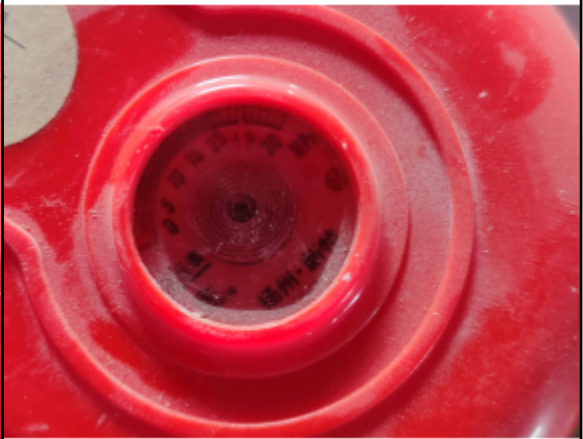
| 序号 | 样品状态 | 红色整机完好 | 出厂编号 | 3478 | | |
| 1 | H14260707693 | 结构设计及外观 | 自救器开启、封印条是否断裂，外壳是否严重破损变形 | 合格 | 合格 | GB 24502-2023《煤矿用自救器》7.3.1 a |
| | | 氧气瓶压力 (MPa) | ≥18MPa | 25 | 合格 | GB 24502-2023《煤矿用自救器》7.3.1 c |

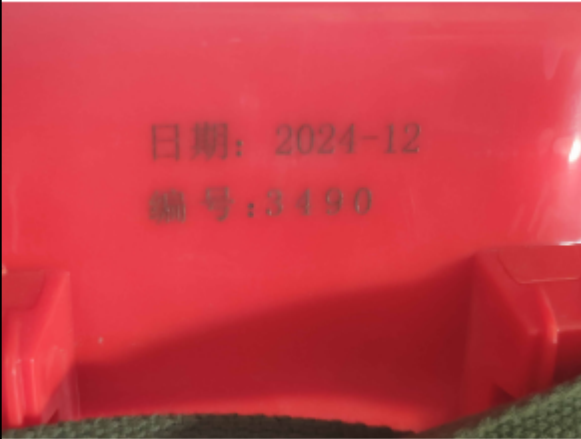
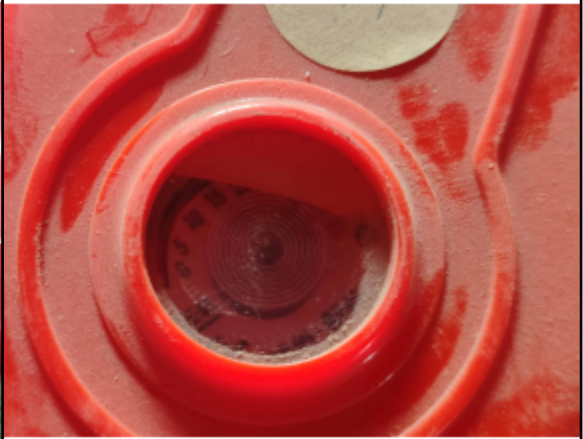
| | 样品状态 | 红色整机完好 | 出厂编号 | 3490 | | |
| 2 | H14260707694 | 结构设计及外观 | 自救器开启、封印条是否断裂，外壳是否严重破损变形 | 合格 | 合格 | GB 24502-2023《煤矿用自救器》7.3.1 a |
| | | 氧气瓶压力 (MPa) | ≥18MPa | 20 | 合格 | GB 24502-2023《煤矿用自救器》7.3.1 c |

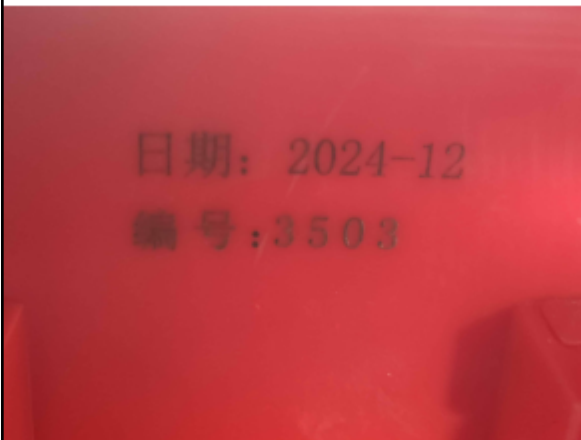
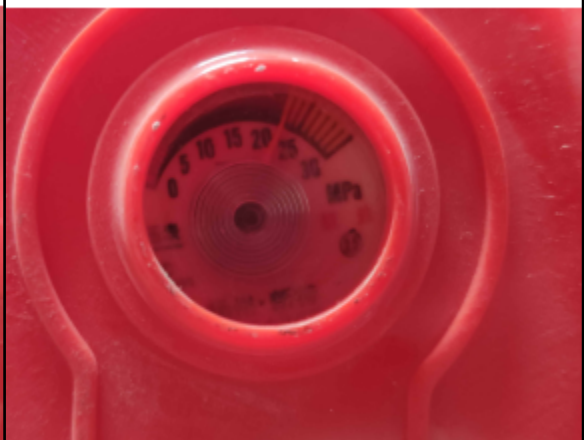
| 序号 | 样品状态 | 红色整机完好 | | 出厂编号 | | 3503 | | |
| 3 | H14260707695 | 结构设计及外观 | 自救器开启、封印条是否断裂，外壳是否严重破损变形 | | 合格 | 合格 | GB 24502-2023《煤矿用自救器》7.3.1 a | |
| | | 氧气瓶压力 (MPa) | ≥18MPa | | 22 | 合格 | GB 24502-2023《煤矿用自救器》7.3.1 c | |

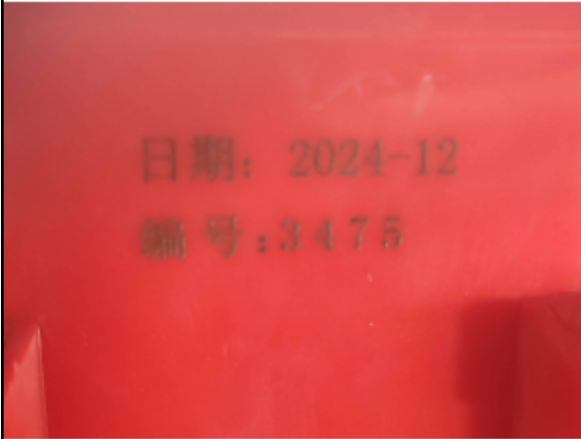
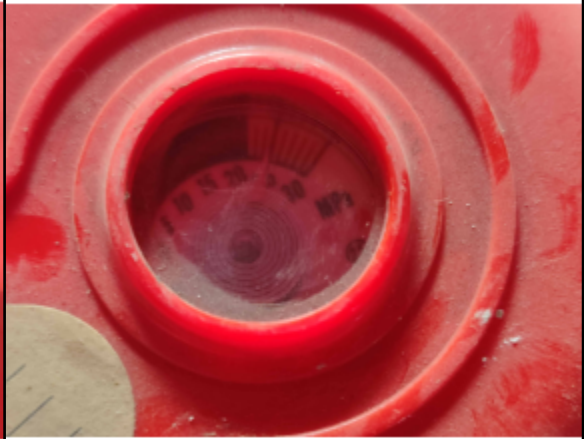
| 序号 | 样品状态 | 红色整机完好 | | 出厂编号 | | 3475 | | |
| 4 | H14260707696 | 结构设计及外观 | 自救器开启、封印条是否断裂，外壳是否严重破损变形 | | 合格 | 合格 | GB 24502-2023《煤矿用自救器》7.3.1 a | |
| | | 氧气瓶压力 (MPa) | ≥18MPa | | 24 | 合格 | GB 24502-2023《煤矿用自救器》7.3.1 c | |

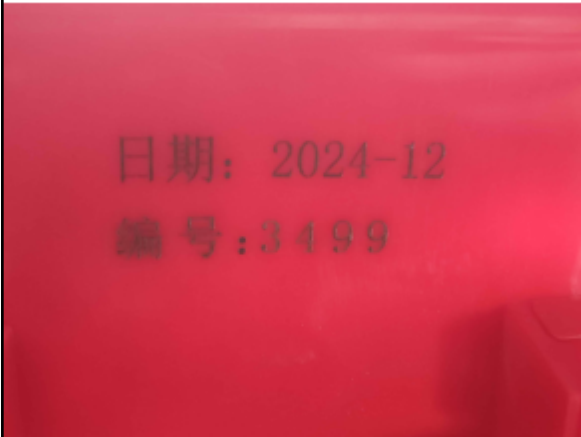
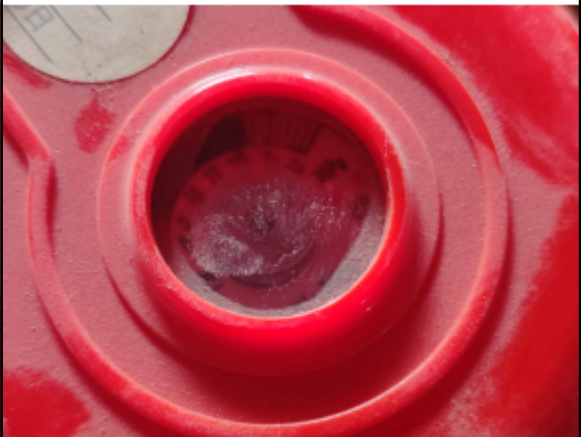
| 序号 | 样品状态 | 红色整机完好 | | 出厂编号 | | 3499 | | |
| 5 | H14260707697 | 结构设计及外观 | 自救器开启、封印条是否断裂，外壳是否严重破损变形 | | 合格 | 合格 | GB 24502-2023《煤矿用自救器》7.3.1 a | |
| | | 氧气瓶压力 (MPa) | ≥18MPa | | 23 | 合格 | GB 24502-2023《煤矿用自救器》7.3.1 c | |

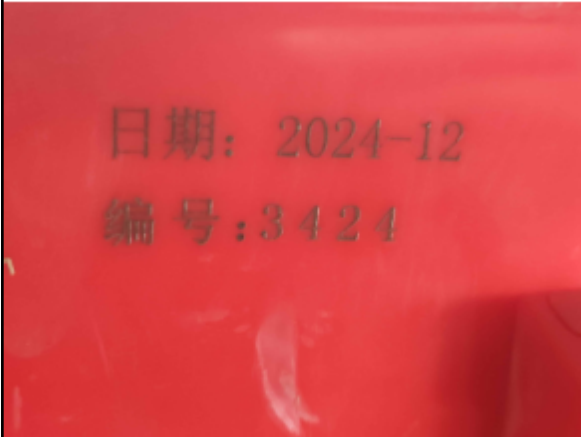
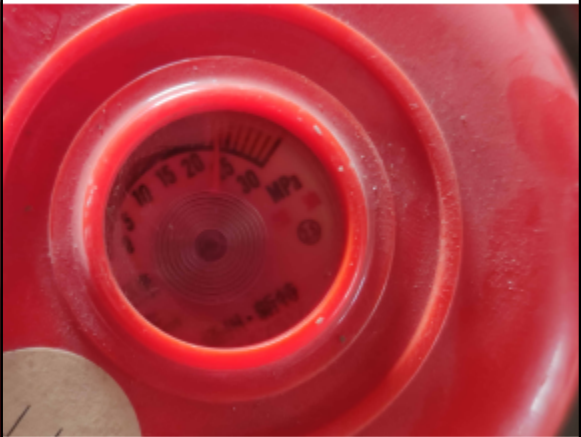
| 序号 | 样品状态 | 红色整机完好 | | 出厂编号 | | 3424 | | |
| 6 | H14260707698 | 结构设计及外观 | 自救器开启、封印条是否断裂，外壳是否严重破损变形 | | 合格 | 合格 | GB 24502-2023《煤矿用自救器》7.3.1 a | |
| | | 氧气瓶压力 (MPa) | ≥18MPa | | 24 | 合格 | GB 24502-2023《煤矿用自救器》7.3.1 c | |

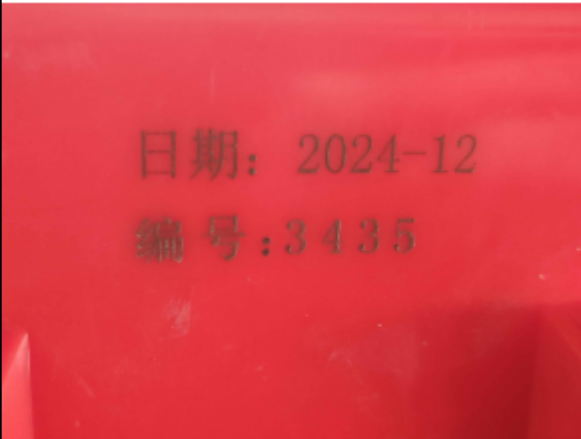
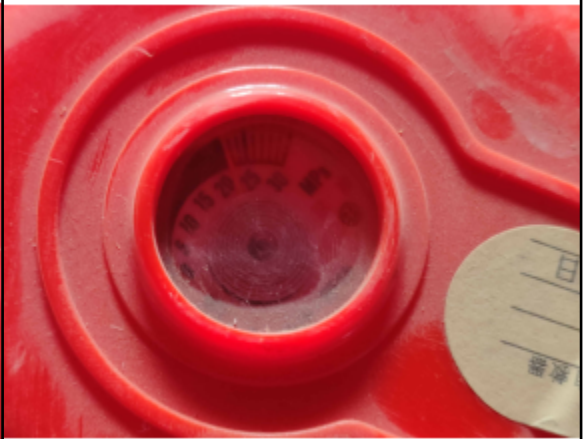
| 序号 | 样品状态 | 红色整机完好 | 出厂编号 | 3435 | | |
| 7 | H14260707699 | 结构设计及外观 | 自救器开启、封印条是否断裂，外壳是否严重破损变形 | 合格 | 合格 | GB 24502-2023《煤矿用自救器》7.3.1 a |
| | | 氧气瓶压力(MPa) | ≥18MPa | 21 | 合格 | GB 24502-2023《煤矿用自救器》7.3.1 c |

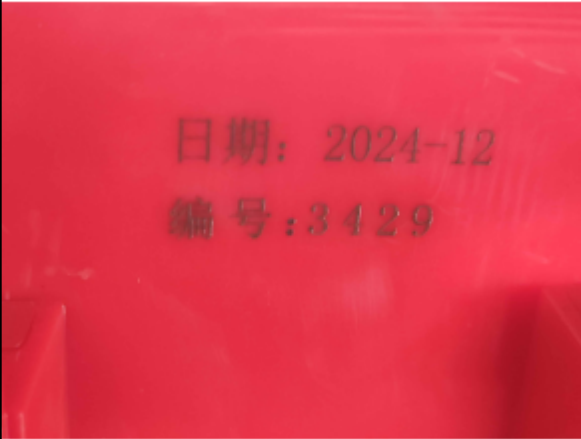
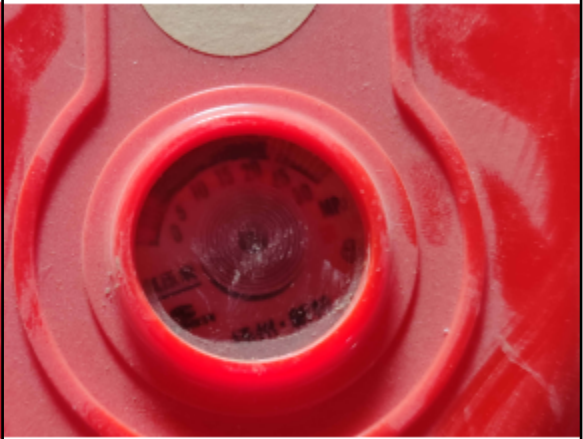
| | 样品状态 | 红色整机完好 | 出厂编号 | 3429 | | |
| 8 | H14260707700 | 结构设计及外观 | 自救器开启、封印条是否断裂，外壳是否严重破损变形 | 合格 | 合格 | GB 24502-2023《煤矿用自救器》7.3.1 a |
| | | 氧气瓶压力(MPa) | ≥18MPa | 22 | 合格 | GB 24502-2023《煤矿用自救器》7.3.1 c |

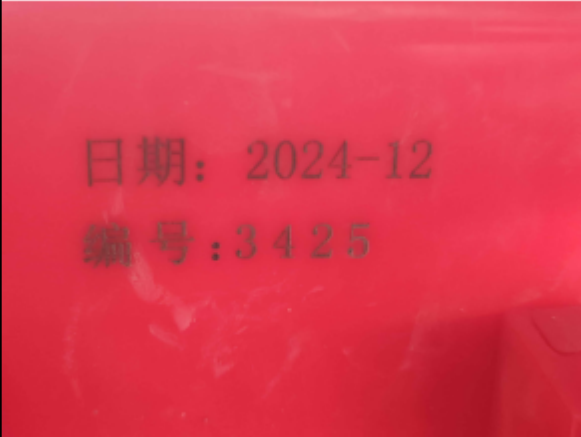
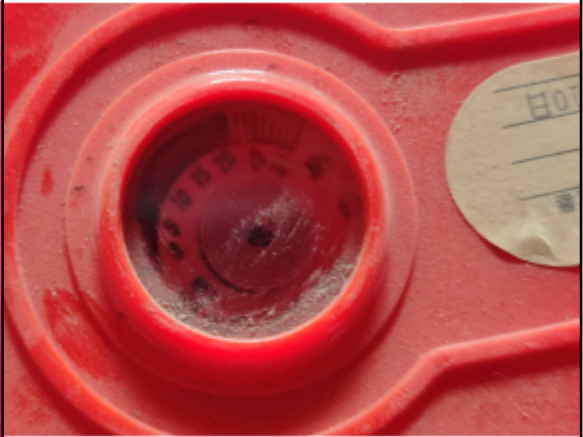
| 序号 | 样品状态 | 红色整机完好 | 出厂编号 | 3425 | | |
| 9 | H14260707701 | 结构设计及外观 | 自救器开启、封印条是否断裂，外壳是否严重破损变形 | 合格 | 合格 | GB 24502-2023《煤矿用自救器》7.3.1 a |
| | | 氧气瓶压力(MPa) | ≥18MPa | 24 | 合格 | GB 24502-2023《煤矿用自救器》7.3.1 c |

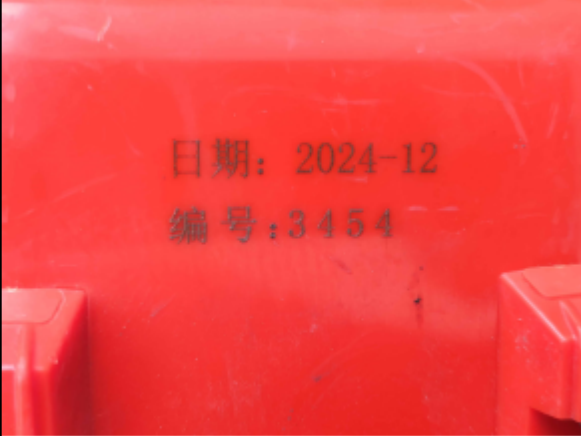
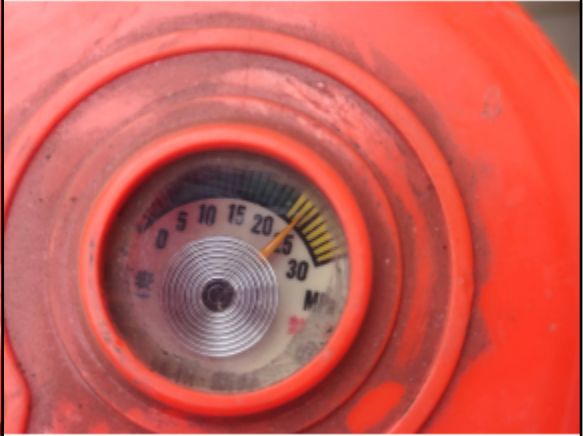
| 序号 | 样品状态 | 红色整机完好 | 出厂编号 | 3454 | | |
| 10 | H14260707702 | 结构设计及外观 | 自救器开启、封印条是否断裂，外壳是否严重破损变形 | 合格 | 合格 | GB 24502-2023《煤矿用自救器》7.3.1 a |
| | | 氧气瓶压力(MPa) | ≥18MPa | 23 | 合格 | GB 24502-2023《煤矿用自救器》7.3.1 c |
