# 检测检验报告

| 样品名称： | 隔绝式压缩氧气自救器（在用品） |
| 规格型号： | ZYX60 |
| 委托单位： | 塔然高勒煤矿 |

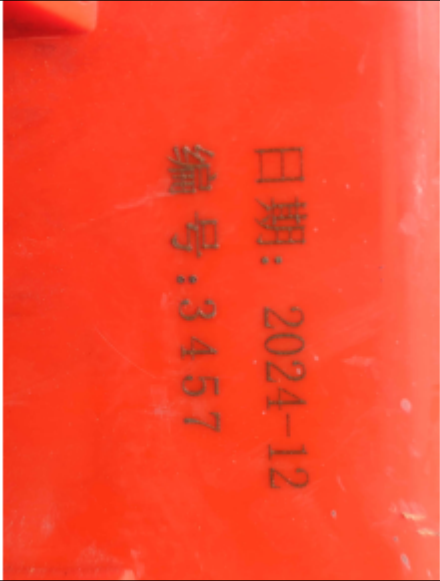
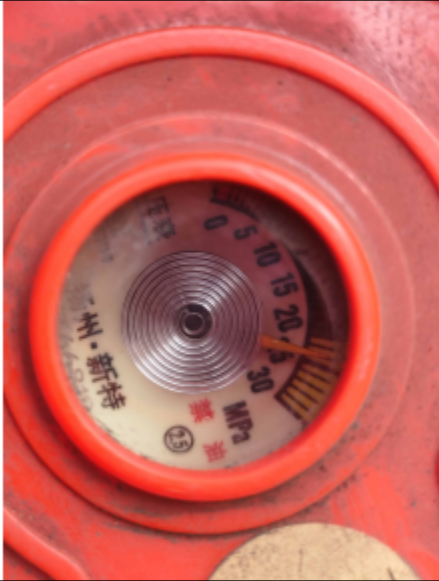
| 序号 | 样品状态 | 红色整机完好 | 出厂编号 | 3457 | | |

| 1 | H14260707723 | 结构设计及外观 | 自救器开启、封印条是否断裂，外壳是否严重破损变形 | 合格 | 合格 | GB 24502-2023《煤矿用自救器》7.3.1 a |
| | | 氧气瓶压力 (MPa) | ≥18MPa | 23 | 合格 | GB 24502-2023《煤矿用自救器》7.3.1 c |

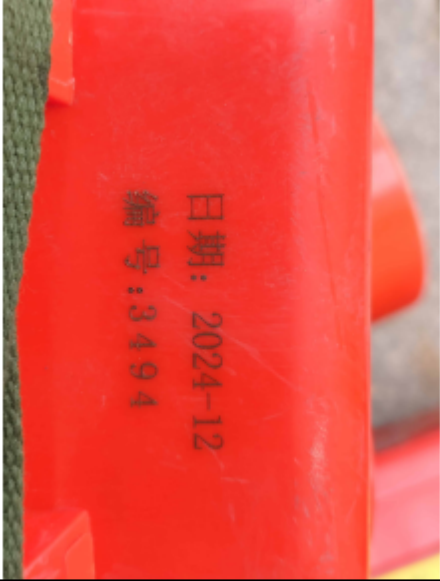
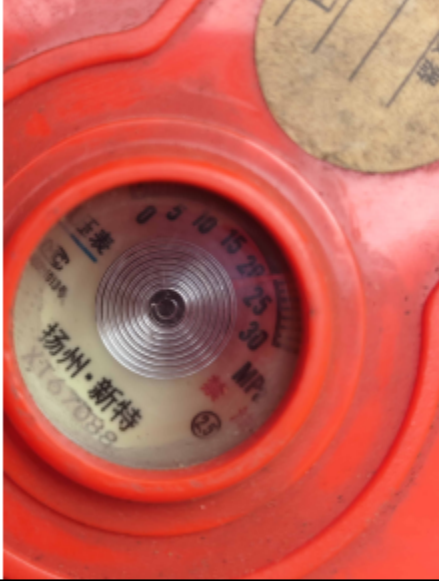
| 序号 | 样品状态 | 红色整机完好 | 出厂编号 | 3494 | | |

| 2 | H14260707724 | 结构设计及外观 | 自救器开启、封印条是否断裂，外壳是否严重破损变形 | 合格 | 合格 | GB 24502-2023《煤矿用自救器》7.3.1 a |
| | | 氧气瓶压力 (MPa) | ≥18MPa | 21 | 合格 | GB 24502-2023《煤矿用自救器》7.3.1 c |

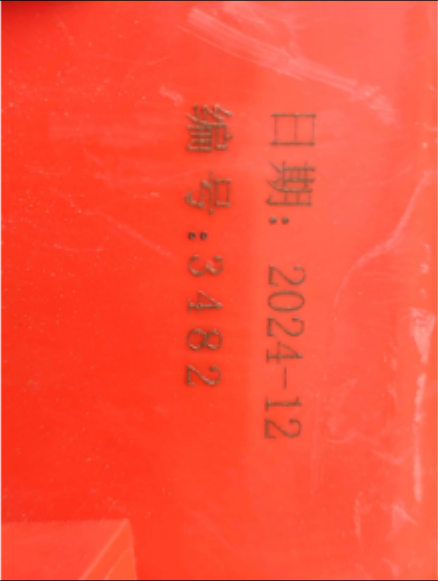
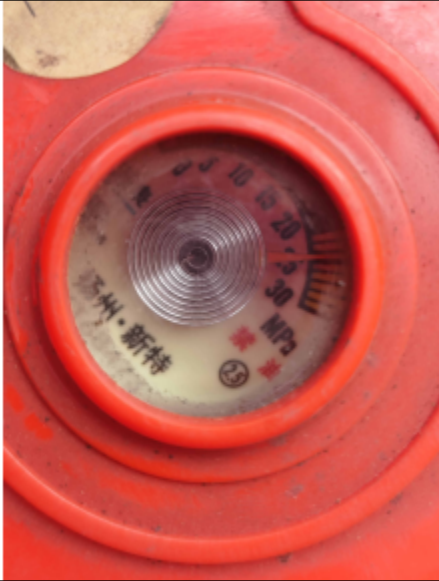
| 序号 | 样品状态 | 红色整机完好 | 出厂编号 | 3482 | | |

| | | 结构设计及外观 | 自救器开启、封印条是否断裂，外壳是否严重破损变形 | 合格 | 合格 | GB 24502-2023《煤矿用自救器》7.3.1 a |
| 5 | H14260707727 | 氧气瓶压力 (MPa) | ≥18MPa | 24 | 合格 | GB 24502-2023《煤矿用自救器》7.3.1 c |

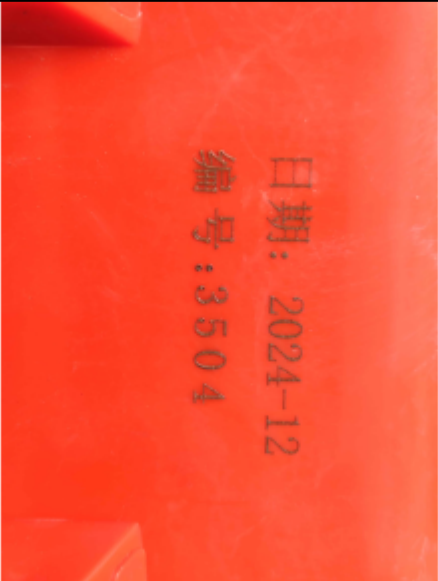
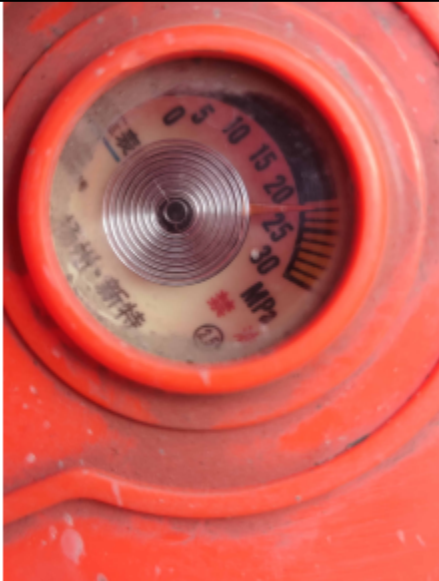
| 序号 | 样品状态 | 红色整机完好 | 出厂编号 | 3504 | | |

| | | 结构设计及外观 | 自救器开启、封印条是否断裂，外壳是否严重破损变形 | 合格 | 合格 | GB 24502-2023《煤矿用自救器》7.3.1 a |
| 6 | H14260707728 | 氧气瓶压力 (MPa) | ≥18MPa | 22 | 合格 | GB 24502-2023《煤矿用自救器》7.3.1 c |

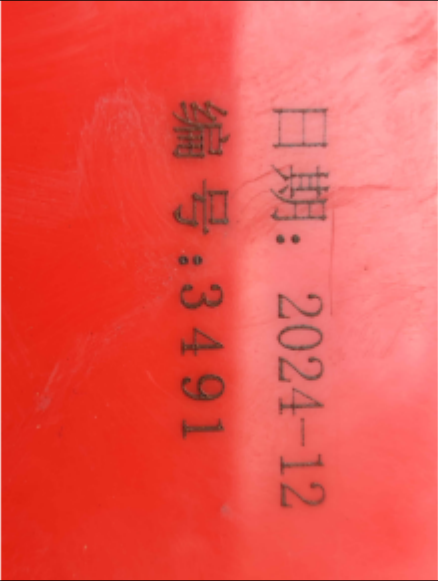
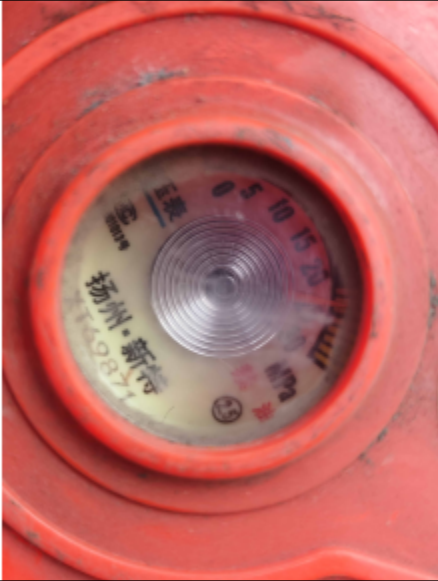
| 序号 | 样品状态 | 红色整机完好 | 出厂编号 | 3491 | | |

| 7 | H14260707729 | 结构设计及外观 | 自救器开启、封印条是否断裂，外壳是否严重破损变形 | 合格 | 合格 | GB 24502-2023《煤矿用自救器》7.3.1 a |
| | | 氧气瓶压力 (MPa) | ≥18MPa | 23 | 合格 | GB 24502-2023《煤矿用自救器》7.3.1 c |

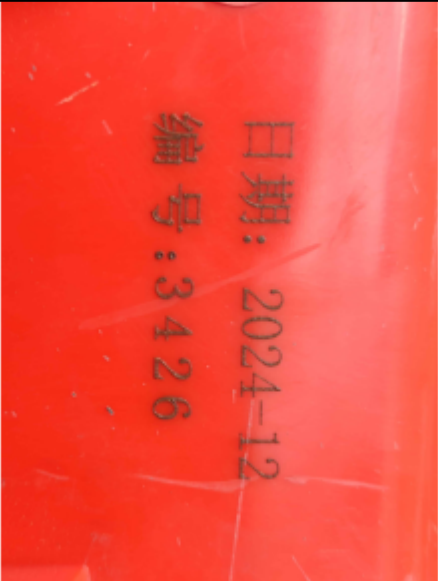
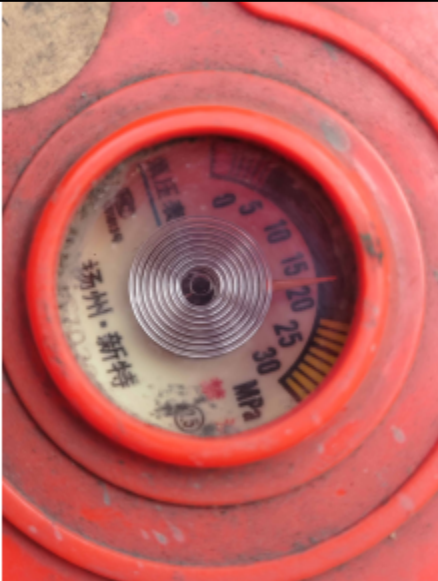
| 序号 | 样品状态 | 红色整机完好 | 出厂编号 | 3426 | | |

| 8 | H14260707730 | 结构设计及外观 | 自救器开启、封印条是否断裂，外壳是否严重破损变形 | 合格 | 合格 | GB 24502-2023《煤矿用自救器》7.3.1 a |
| | | 氧气瓶压力 (MPa) | ≥18MPa | 18 | 合格 | GB 24502-2023《煤矿用自救器》7.3.1 c |

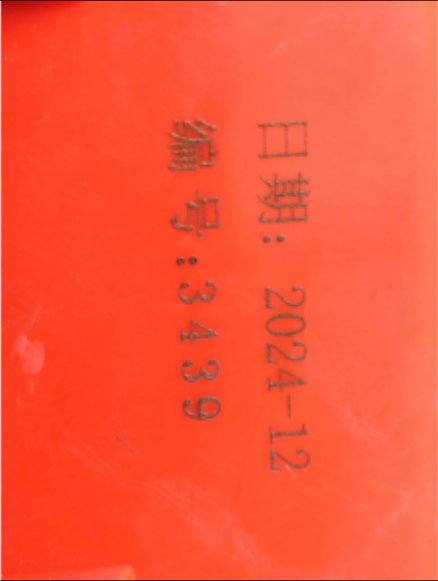
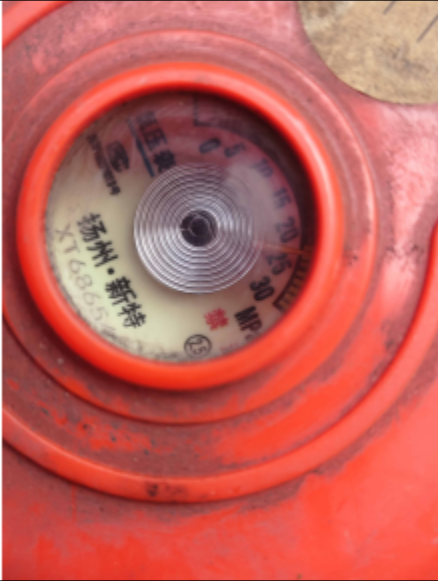
| 序号 | 样品状态 | 红色整机完好 | 出厂编号 | 3439 | | |

| 9 | H14260707731 | 结构设计及外观 | 自救器开启、封印条是否断裂，外壳是否严重破损变形 | 合格 | 合格 | GB 24502-2023《煤矿用自救器》7.3.1 a |
| | | 氧气瓶压力 (MPa) | ≥18MPa | 23 | 合格 | GB 24502-2023《煤矿用自救器》7.3.1 c |

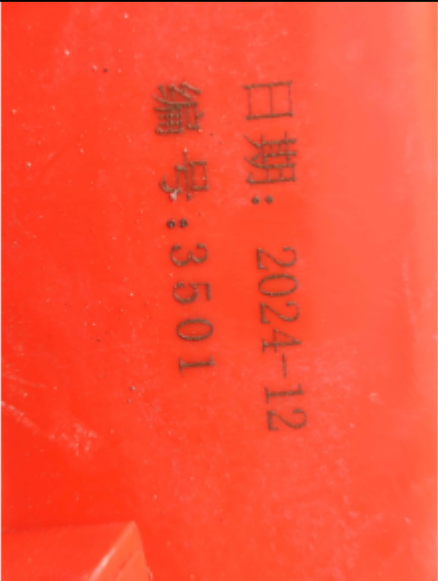
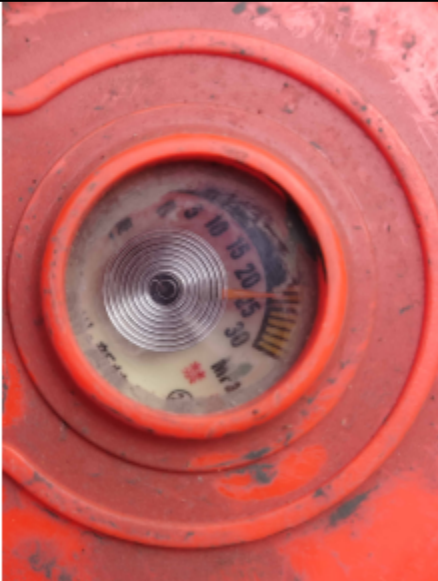
| | 样品状态 | 红色整机完好 | 出厂编号 | 3501 | | |

| 10 | H14260707732 | 结构设计及外观 | 自救器开启、封印条是否断裂，外壳是否严重破损变形 | 合格 | 合格 | GB 24502-2023《煤矿用自救器》7.3.1 a |
| | | 氧气瓶压力 (MPa) | ≥18MPa | 23 | 合格 | GB 24502-2023《煤矿用自救器》7.3.1 c |
