# 检测检验报告

| 样品名称： | 隔绝式压缩氧气自救器（在用品） |
| 规格型号： | ZYX60 |
| 委托单位： | 塔然高勒煤矿 |

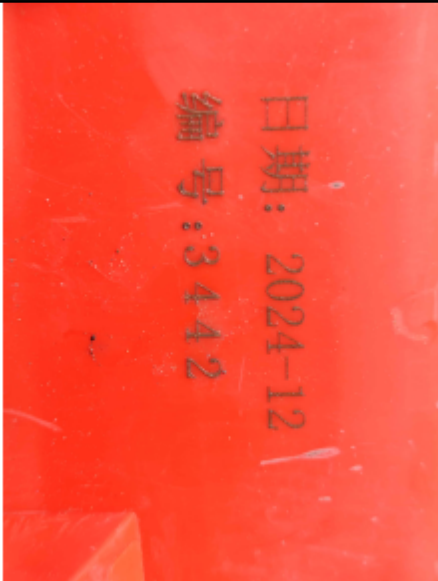
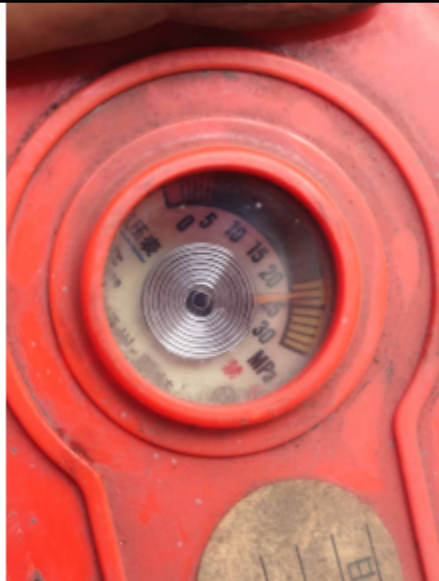
| 序号 | 样品状态 | 红色整机完好 | 出厂编号 | 3442 | | |

| 1 | H14260707733 | 结构设计及外观 | 自救器开启、封印条是否断裂，外壳是否严重破损变形 | 合格 | 合格 | GB 24502-2023《煤矿用自救器》7.3.1 a |
| | | 氧气瓶压力 (MPa) | ≥18MPa | 23 | 合格 | GB 24502-2023《煤矿用自救器》7.3.1 c |

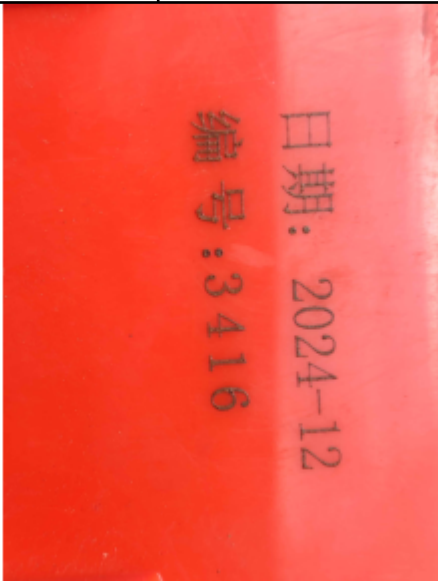
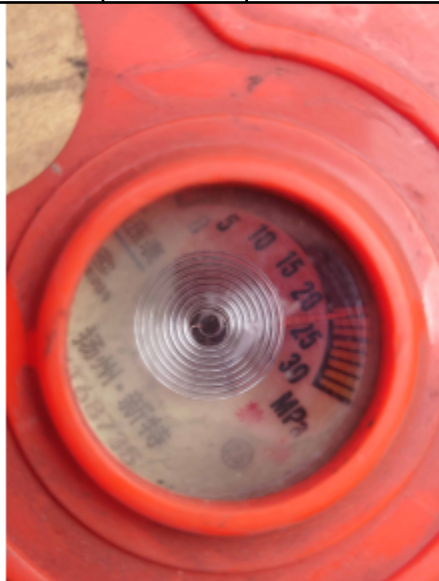
| 序号 | 样品状态 | 红色整机完好 | 出厂编号 | 3416 | | |

| 2 | H14260707734 | 结构设计及外观 | 自救器开启、封印条是否断裂，外壳是否严重破损变形 | 合格 | 合格 | GB 24502-2023《煤矿用自救器》7.3.1 a |
| | | 氧气瓶压力 (MPa) | ≥18MPa | 22 | 合格 | GB 24502-2023《煤矿用自救器》7.3.1 c |

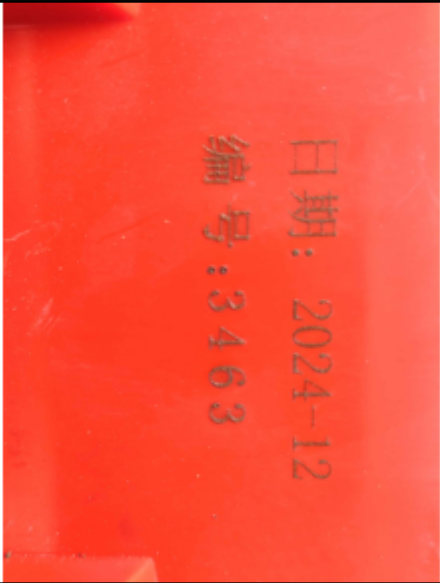
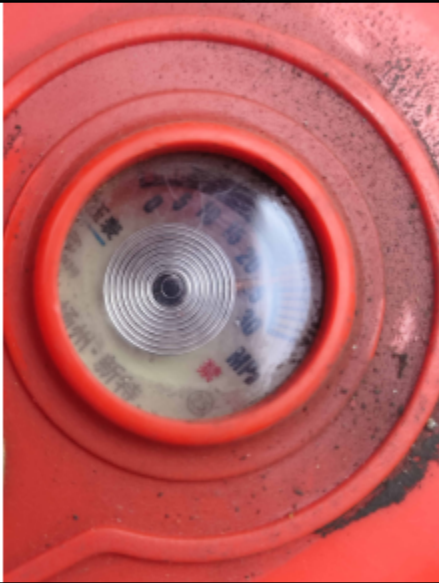
| 序号 | 样品状态 | 红色整机完好 | 出厂编号 | 3463 | | |

| | | 结构设计及外观 | 自救器开启、封印条是否断裂，外壳是否严重破损变形 | 合格 | 合格 | GB 24502-2023《煤矿用自救器》7.3.1 a |
| 3 | H14260707735 | 氧气瓶压力 (MPa) | ≥18MPa | 23 | 合格 | GB 24502-2023《煤矿用自救器》7.3.1 c |

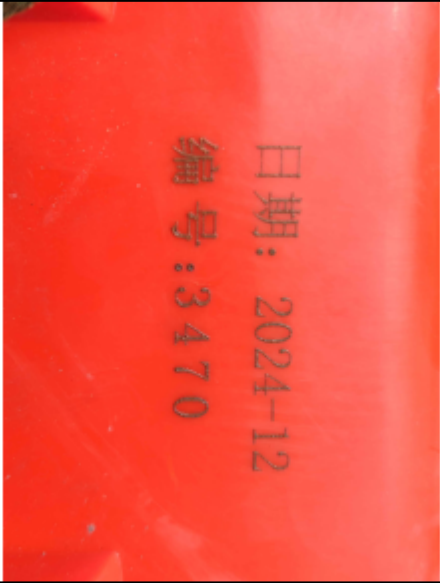
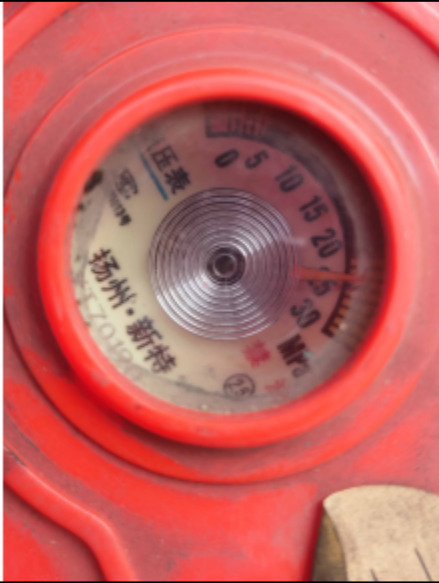
| 序号 | 样品状态 | 红色整机完好 | 出厂编号 | 3470 | | |

| | | 结构设计及外观 | 自救器开启、封印条是否断裂，外壳是否严重破损变形 | 合格 | 合格 | GB 24502-2023《煤矿用自救器》7.3.1 a |
| 4 | H14260707736 | 氧气瓶压力 (MPa) | ≥18MPa | 24 | 合格 | GB 24502-2023《煤矿用自救器》7.3.1 c |

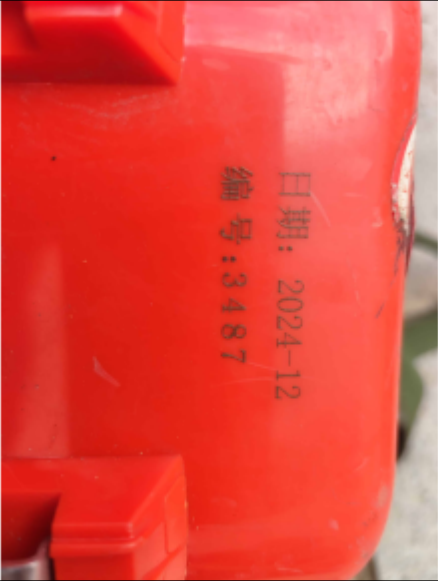
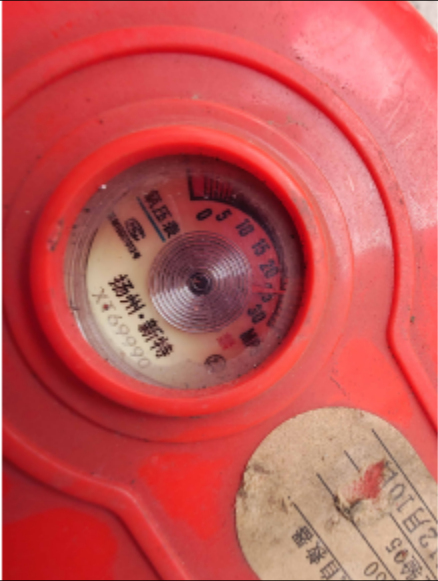
| 序号 | 样品状态 | 红色整机完好 | 出厂编号 | 3487 | | |

| | | 结构设计及外观 | 自救器开启、封印条是否断裂，外壳是否严重破损变形 | 合格 | 合格 | GB 24502-2023《煤矿用自救器》7.3.1 a |
| 9 | H14260707741 | 氧气瓶压力 (MPa) | ≥18MPa | 24 | 合格 | GB 24502-2023《煤矿用自救器》7.3.1 c |

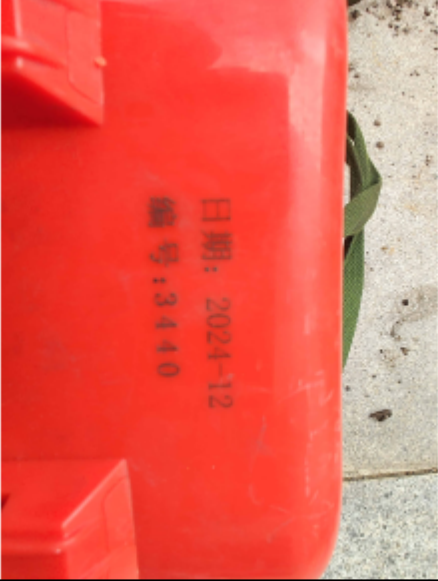
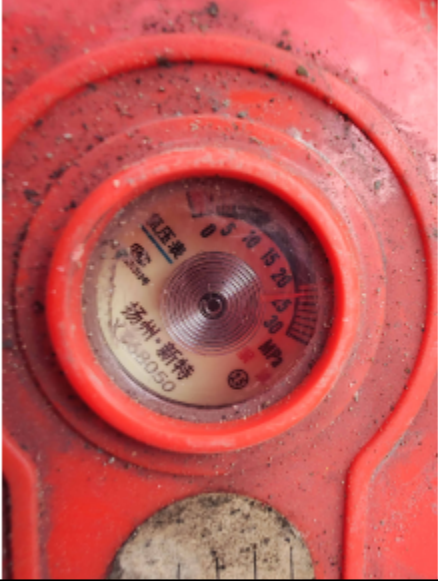
| 序号 | 样品状态 | 红色整机完好 | 出厂编号 | 3440 | | |

| | | 结构设计及外观 | 自救器开启、封印条是否断裂，外壳是否严重破损变形 | 合格 | 合格 | GB 24502-2023《煤矿用自救器》7.3.1 a |
| 10 | H14260707742 | 氧气瓶压力 (MPa) | ≥18MPa | 23 | 合格 | GB 24502-2023《煤矿用自救器》7.3.1 c |
