# 检测检验报告

| 样品名称： | 隔绝式压缩氧气自救器（半年） |
| 规格型号： | ZYX45 |
| 委托单位： | 大柳塔煤矿 |

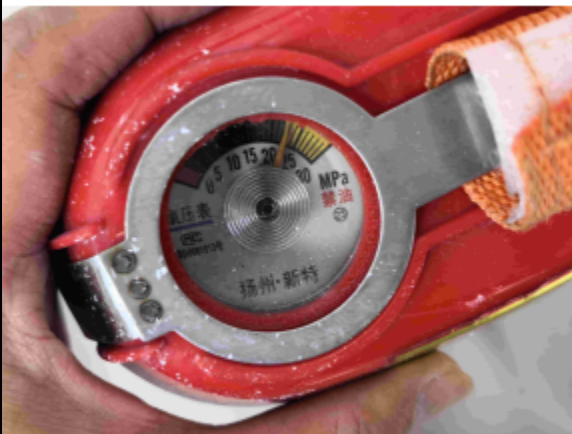
| 序号 | 样品状态 | 红色整机完好 | 出厂编号 | 153383 | | 更换氢氧化钙日期 | 2026-08-20 | |
|---|---|---|---|---|---|---|---|--|
| | | 氧气瓶压力照片 | | | | 更换氢氧化钙后照片 | | |

| 序号 | 样品状态 | 红色整机完好 | 出厂编号 | 153383 | | 更换氢氧化钙日期 | 2026-08-20 | |
|---|---|---|---|---|---|---|---|--|
| | | 氧气瓶压力(MPa) | ≥18MPa | | 22 | 合格 | GB 24502-2023《煤矿用自救器》7.3.1 c | |

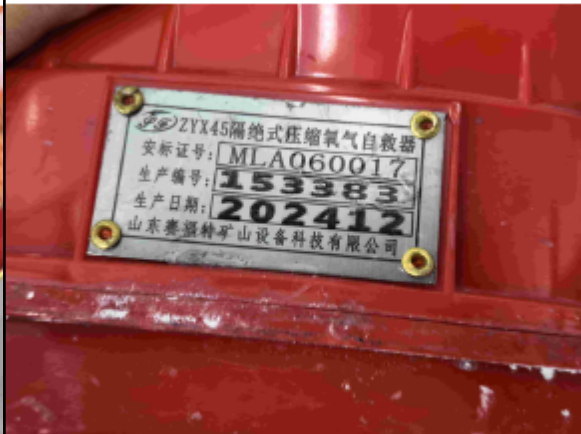
| 序号 | 样品状态 | 红色整机完好 | 出厂编号 | 153383 | | 更换氢氧化钙日期 | 2026-08-20 | |
|---|---|---|---|---|---|---|---|--|
| | | 正压气密性(Pa) | 1min内压力计变化值不应大于50Pa | | 263.60 | 不合格 | GB 24502-2023《煤矿用自救器》6.6.4.2 | |
| | | 负压气密性(Pa) | 1min内压力计变化值不应大于50Pa | | 351.70 | 不合格 | GB 24502-2023《煤矿用自救器》6.6.4.1 | |

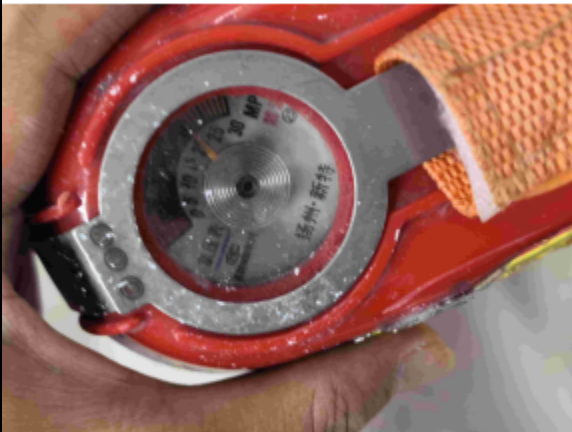
| | | 氧气瓶压力照片 | | | | 更换氢氧化钙后照片 | | |

| | | 氧气瓶压力(MPa) | ≥18MPa | | 22 | 合格 | GB 24502-2023《煤矿用自救器》7.3.1 c | |

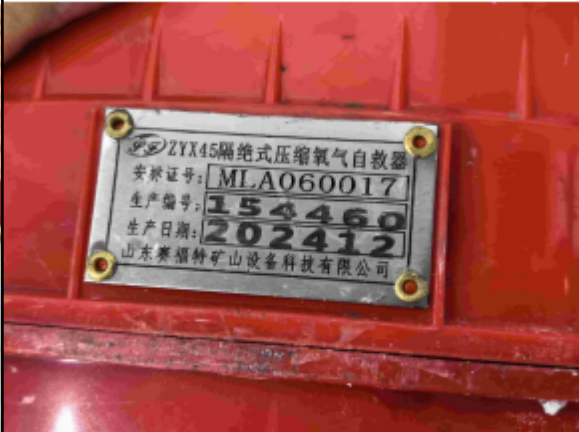
| | | 正压气密性(Pa) | 1min内压力计变化值不应大于50Pa | | 327.90 | 不合格 | GB 24502-2023《煤矿用自救器》6.6.4.2 | |
| | | 负压气密性(Pa) | 1min内压力计变化值不应大于50Pa | | 329.20 | 不合格 | GB 24502-2023《煤矿用自救器》6.6.4.1 | |

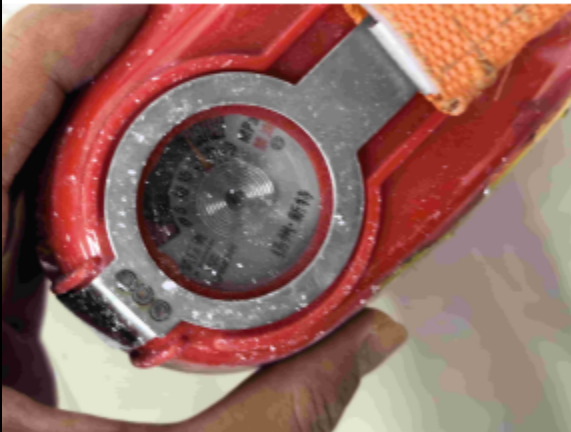
| 序号 | 样品状态 | 红色整机完好 | 出厂编号 | 153656 | | 更换氢氧化钙日期 | 2026-08-20 | |
|---|---|---|---|---|---|---|---|--|
| | | 氧气瓶压力照片 | | | | 更换氢氧化钙后照片 | | |

| 序号 | 样品状态 | 红色整机完好 | 出厂编号 | 153656 | | 更换氢氧化钙日期 | 2026-08-20 | |
|---|---|---|---|---|---|---|---|--|
| | | 氧气瓶压力 (MPa) | ≥18MPa | | 22 | 合格 | GB 24502-2023《煤矿用自救器》7.3.1 c | |

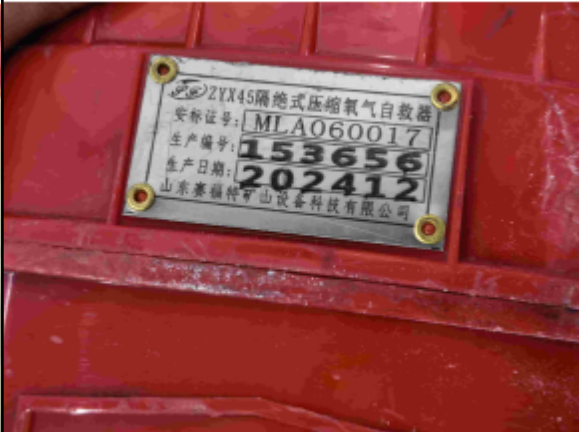
| 序号 | 样品状态 | 红色整机完好 | 出厂编号 | 153656 | | 更换氢氧化钙日期 | 2026-08-20 | |
|---|---|---|---|---|---|---|---|--|
| | | 正压气密性 (Pa) | 1min内压力计变化值不应大于50Pa | | 331.50 | 不合格 | GB 24502-2023《煤矿用自救器》6.6.4.2 | |
| | | 负压气密性 (Pa) | 1min内压力计变化值不应大于50Pa | | 272.40 | 不合格 | GB 24502-2023《煤矿用自救器》6.6.4.1 | |

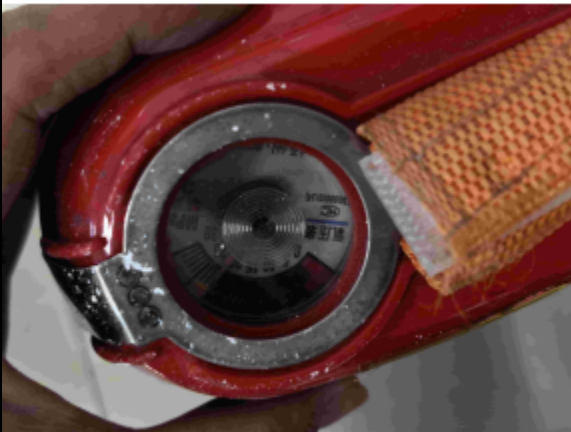
| | | 氧气瓶压力照片 | | | | 更换氢氧化钙后照片 | | |

| | | 氧气瓶压力(MPa) | ≥18MPa | | 22 | 合格 | GB 24502-2023《煤矿用自救器》7.3.1 c | |

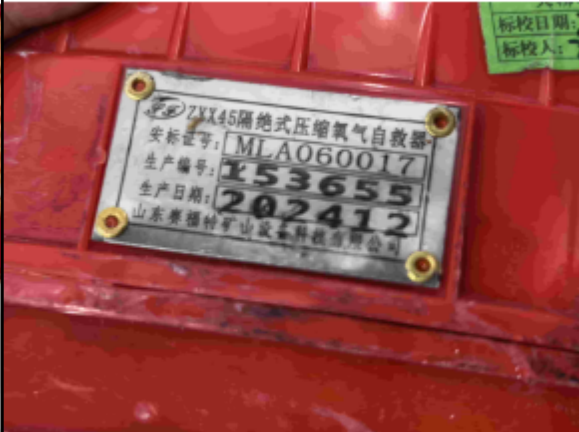
| | | 正压气密性(Pa) | 1min内压力计变化值不应大于50Pa | | 276.60 | 不合格 | GB 24502-2023《煤矿用自救器》6.6.4.2 | |
| | | 负压气密性(Pa) | 1min内压力计变化值不应大于50Pa | | 310.00 | 不合格 | GB 24502-2023《煤矿用自救器》6.6.4.1 | |

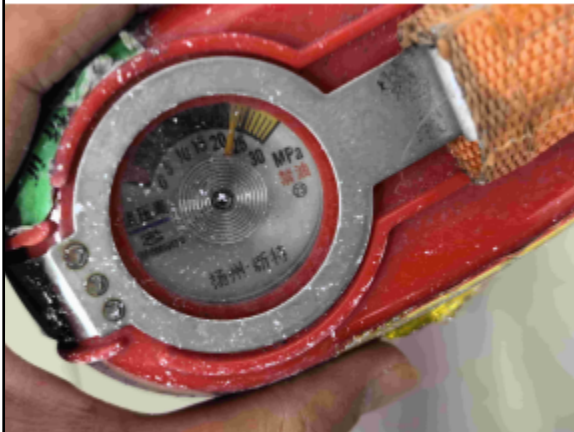
| 序号 | 样品状态 | 红色整机完好 | 出厂编号 | 154500 | | 更换氢氧化钙日期 | 2026-08-20 | |
|---|---|---|---|---|---|---|---|--|
| | | 氧气瓶压力照片 | | | | 更换氢氧化钙后照片 | | |

| 序号 | 样品状态 | 红色整机完好 | 出厂编号 | 154500 | | 更换氢氧化钙日期 | 2026-08-20 | |
|---|---|---|---|---|---|---|---|--|
| | | 氧气瓶压力 (MPa) | ≥18MPa | | 22 | 合格 | GB 24502-2023《煤矿用自救器》7.3.1 c | |

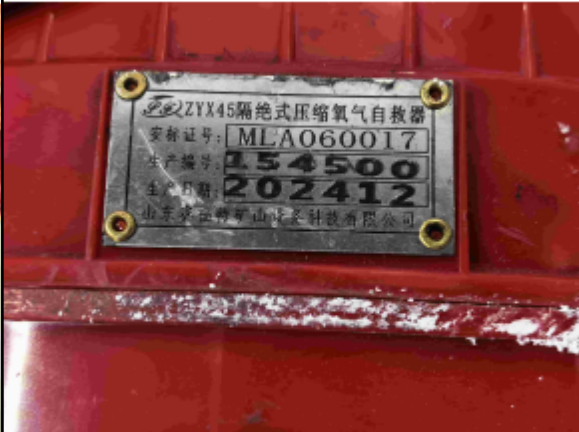
| 序号 | 样品状态 | 红色整机完好 | 出厂编号 | 154500 | | 更换氢氧化钙日期 | 2026-08-20 | |
|---|---|---|---|---|---|---|---|--|
| | | 正压气密性 (Pa) | 1min内压力计变化值不应大于50Pa | | 484. 60 | 不合格 | GB 24502-2023《煤矿用自救器》6.6.4.2 | |
| | | 负压气密性 (Pa) | 1min内压力计变化值不应大于50Pa | | 509. 70 | 不合格 | GB 24502-2023《煤矿用自救器》6.6.4.1 | |

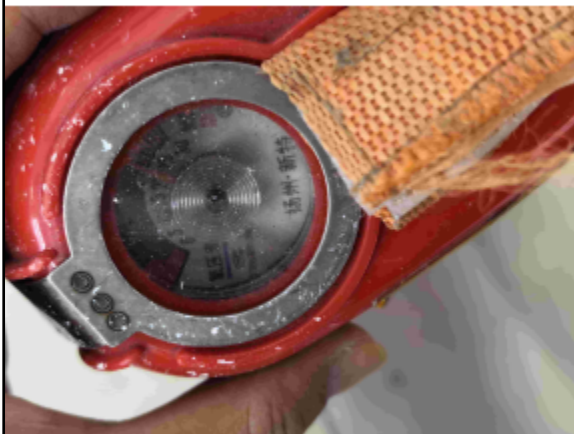
| 序号 | 样品状态 | 红色整机完好 | 出厂编号 | 152509 | | 更换氢氧化钙日期 | 2026-08-20 | |
|---|---|---|---|---|---|---|---|--|
| | | 氧气瓶压力照片 | | | | 更换氢氧化钙后照片 | | |

| 序号 | 样品状态 | 红色整机完好 | 出厂编号 | 152509 | | 更换氢氧化钙日期 | 2026-08-20 | |
|---|---|---|---|---|---|---|---|--|
| | | 氧气瓶压力(MPa) | ≥18MPa | | 22 | 合格 | GB 24502-2023《煤矿用自救器》7.3.1 c | |

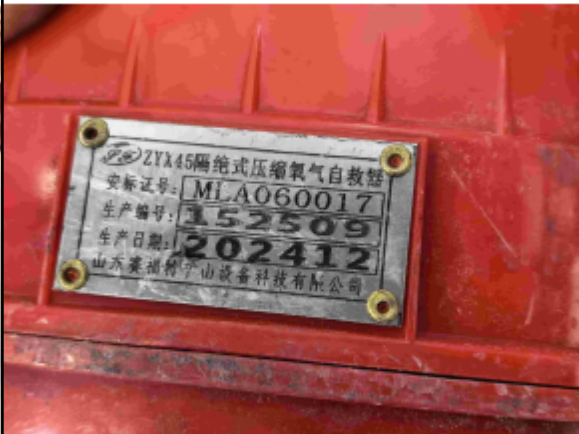
| 序号 | 样品状态 | 红色整机完好 | 出厂编号 | 152509 | | 更换氢氧化钙日期 | 2026-08-20 | |
|---|---|---|---|---|---|---|---|--|
| | | 正压气密性(Pa) | 1min内压力计变化值不应大于50Pa | | 155.80 | 不合格 | GB 24502-2023《煤矿用自救器》6.6.4.2 | |
| | | 负压气密性(Pa) | 1min内压力计变化值不应大于50Pa | | 197.60 | 不合格 | GB 24502-2023《煤矿用自救器》6.6.4.1 | |

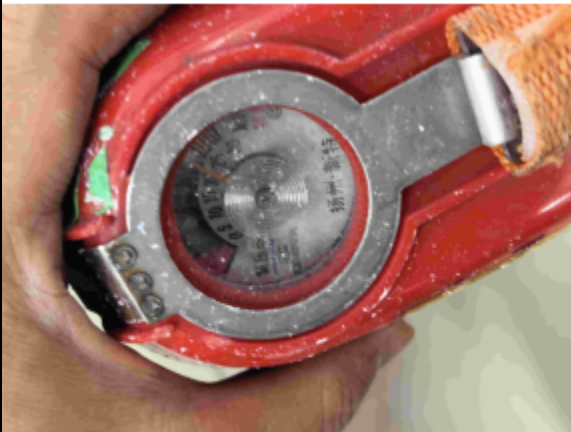
| | | 氧气瓶压力照片 | | | | 更换氢氧化钙后照片 | | |

| | | 氧气瓶压力 (MPa) | ≥18MPa | | 22 | 合格 | GB 24502-2023《煤矿用自救器》7.3.1 c | |

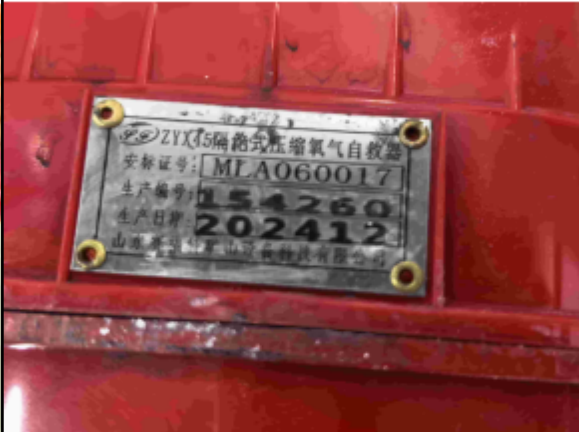
| | | 正压气密性 (Pa) | 1min内压力计变化值不应大于50Pa | | 442.50 | 不合格 | GB 24502-2023《煤矿用自救器》6.6.4.2 | |
| | | 负压气密性 (Pa) | 1min内压力计变化值不应大于50Pa | | 367.40 | 不合格 | GB 24502-2023《煤矿用自救器》6.6.4.1 | |

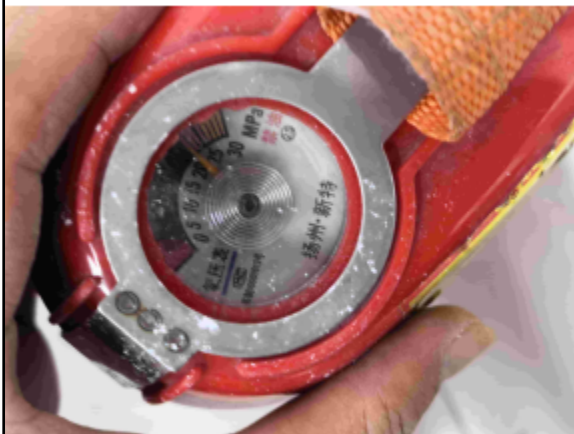
| 序号 | 样品状态 | 红色整机完好 | 出厂编号 | 153396 | | 更换氢氧化钙日期 | 2026-08-20 | |
|---|---|---|---|---|---|---|---|--|
| | | 氧气瓶压力照片 | | | | 更换氢氧化钙后照片 | | |

| 序号 | 样品状态 | 红色整机完好 | 出厂编号 | 153396 | | 更换氢氧化钙日期 | 2026-08-20 | |
|---|---|---|---|---|---|---|---|--|
| | | 氧气瓶压力(MPa) | ≥18MPa | | 22 | 合格 | GB 24502-2023《煤矿用自救器》7.3.1 c | |

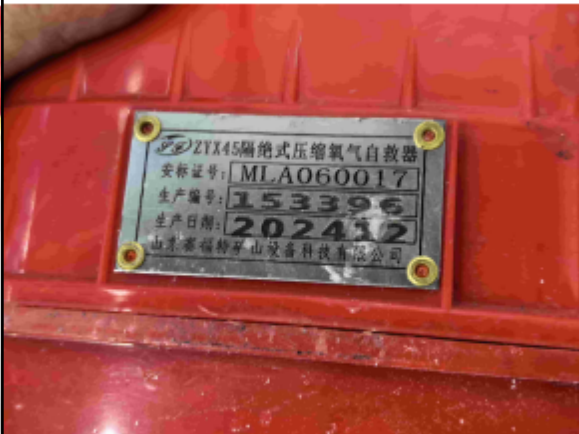
| 序号 | 样品状态 | 红色整机完好 | 出厂编号 | 153396 | | 更换氢氧化钙日期 | 2026-08-20 | |
|---|---|---|---|---|---|---|---|--|
| | | 正压气密性(Pa) | 1min内压力计变化值不应大于50Pa | | 610.50 | 不合格 | GB 24502-2023《煤矿用自救器》6.6.4.2 | |
| | | 负压气密性(Pa) | 1min内压力计变化值不应大于50Pa | | 420.30 | 不合格 | GB 24502-2023《煤矿用自救器》6.6.4.1 | |

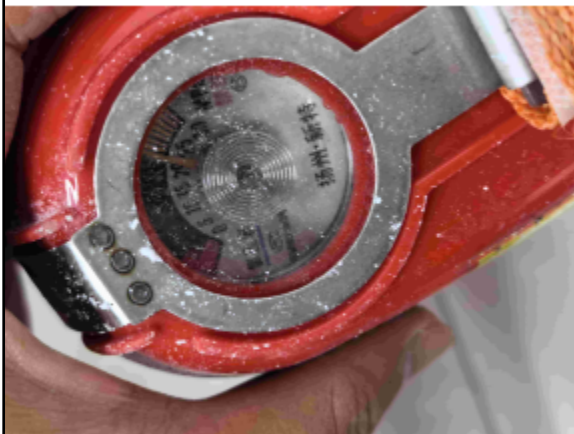
| 序号 | 样品状态 | 红色整机完好 | 出厂编号 | 153212 | 更换氢氧化钙日期 | 2026-08-20 | | |
|---|---|---|---|---|---|---|---|--|
| | | 氧气瓶压力照片 | | | | 更换氢氧化钙后照片 | | |

| 序号 | 样品状态 | 红色整机完好 | 出厂编号 | 153212 | 更换氢氧化钙日期 | 2026-08-20 | | |
|---|---|---|---|---|---|---|---|--|
| | | 氧气瓶压力(MPa) | ≥18MPa | | 22 | 合格 | GB 24502-2023《煤矿用自救器》7.3.1 c | |

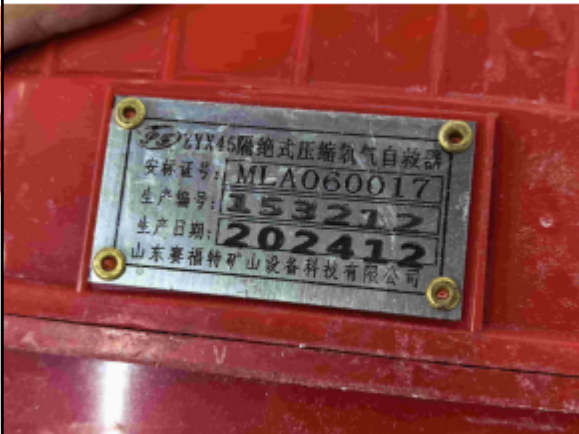
| 序号 | 样品状态 | 红色整机完好 | 出厂编号 | 153212 | 更换氢氧化钙日期 | 2026-08-20 | | |
|---|---|---|---|---|---|---|---|--|
| | | 正压气密性(Pa) | 1min内压力计变化值不应大于50Pa | | 477.20 | 不合格 | GB 24502-2023《煤矿用自救器》6.6.4.2 | |
| | | 负压气密性(Pa) | 1min内压力计变化值不应大于50Pa | | 367.10 | 不合格 | GB 24502-2023《煤矿用自救器》6.6.4.1 | |

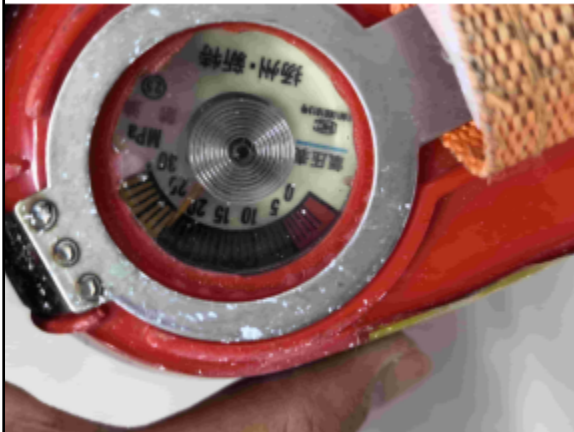
| 序号 | 样品状态 | 红色整机完好 | 出厂编号 | 154342 | | 更换氢氧化钙日期 | 2026-08-20 | |
|---|---|---|---|---|---|---|---|--|
| | | 氧气瓶压力照片 | | | | 更换氢氧化钙后照片 | | |

| 序号 | 样品状态 | 红色整机完好 | 出厂编号 | 154342 | | 更换氢氧化钙日期 | 2026-08-20 | |
|---|---|---|---|---|---|---|---|--|
| | | 氧气瓶压力(MPa) | ≥18MPa | | 22 | 合格 | GB 24502-2023《煤矿用自救器》7.3.1 c | |

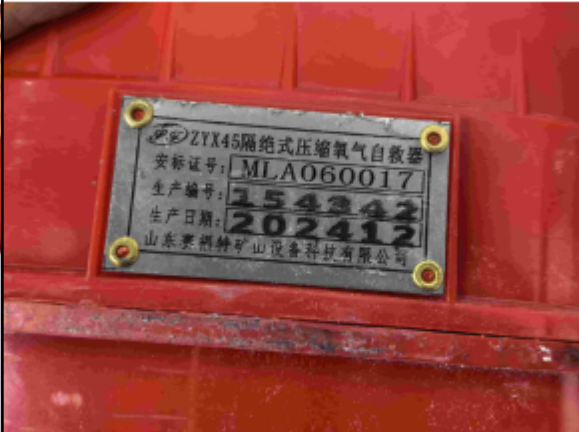
| 序号 | 样品状态 | 红色整机完好 | 出厂编号 | 154342 | | 更换氢氧化钙日期 | 2026-08-20 | |
|---|---|---|---|---|---|---|---|--|
| | | 正压气密性(Pa) | 1min内压力计变化值不应大于50Pa | | 571.30 | 不合格 | GB 24502-2023《煤矿用自救器》6.6.4.2 | |
| | | 负压气密性(Pa) | 1min内压力计变化值不应大于50Pa | | 483.30 | 不合格 | GB 24502-2023《煤矿用自救器》6.6.4.1 | |
